**Об установлении предмета охраны  
объекта культурного наследия «Дом служебный», 1870-е гг.,  
по адресу: Ленинградская область, Гатчинский муниципальный район,  
Гатчинское городское поселение, г. Гатчина, Красноармейский пр., д. 5, Лит. А**

**ПРЕДМЕТ ОХРАНЫ**  
**объекта культурного наследия «Дом служебный», 1870-е гг.,**  
**по адресу: Ленинградская область, Гатчинский муниципальный район,**  
**Гатчинское городское поселение, г. Гатчина, Красноармейский пр., д. 5, Лит. А**

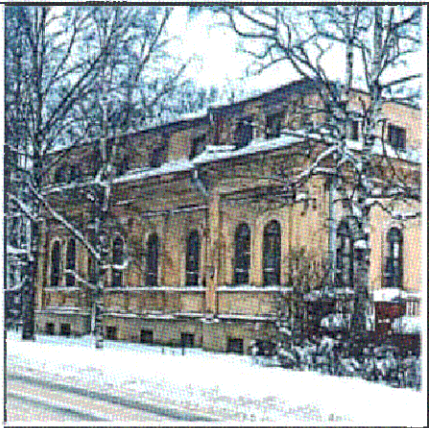
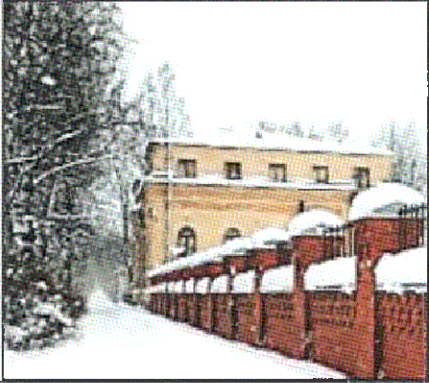
| №<br>п<br>п | Виды<br>предмета<br>охраны | Элементы предмета охраны | Фотофиксация |
|---|---|---|---|
| 1 | Объемно-пространственное решение: | <p>2-х-этажное здание, на высоком подвале (цокольном этаже), с холодным чердаком; прямоугольной конфигурации в плане;</p> <p>исторические высотные габариты;</p> <p>крыша: высотные отметки конька, конфигурация (вальмовая).</p> | <br> |

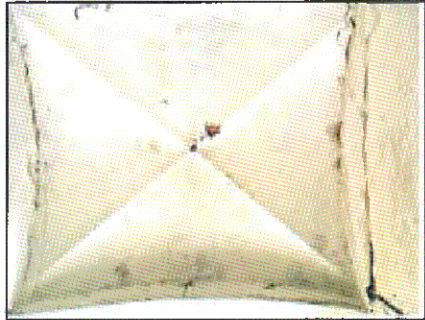
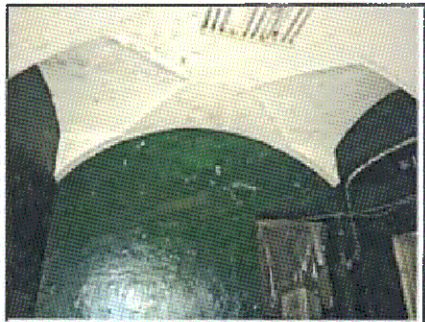
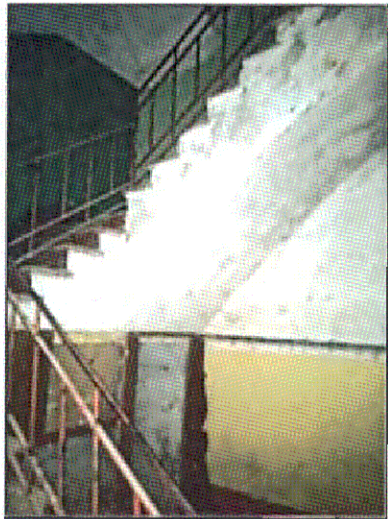
| №<br>п<br>п | Виды<br>предмета<br>охраны | Элементы предмета охраны | Фотофиксация |
|---|---|---|---|
| | | <p>и кирпича,</p> <p>- в уровне 1, 2 этажей стены кирпичные;</p> <p>кирпичные своды:<br/>крестовые сомкнутые (пом.1, 2, 8, 13 – 1-й этаж),</p> <p>кирпичные коробовые своды с распалубками (пом. 4, 7, 8 – подвал, пом.3, 4, 5, 6, 1-й эт.);</p> <p>каменная лестница:<br/>местоположение (пом.7, 1-й эт., пом.29, 2-й эт. чердак), габариты, конструкция (маршевая, на сводах);</p> <p>ступени: конфигурация (частично забежные), профиль (с валиком) и материал (тесаные доломитовые блоки);</p> | |

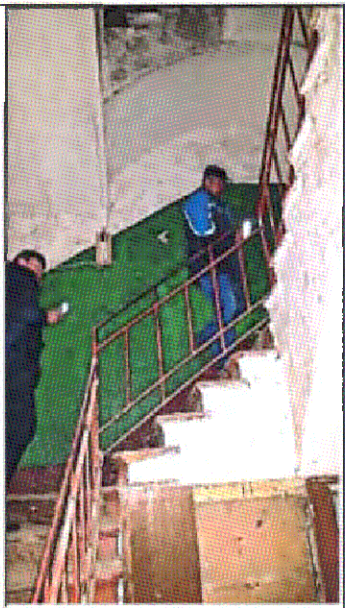
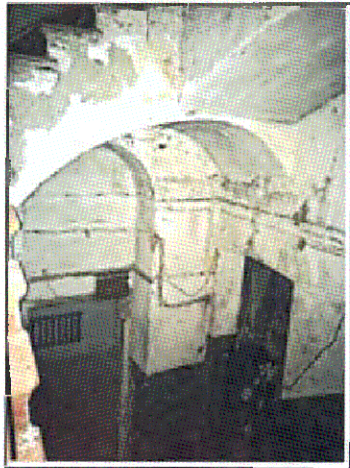
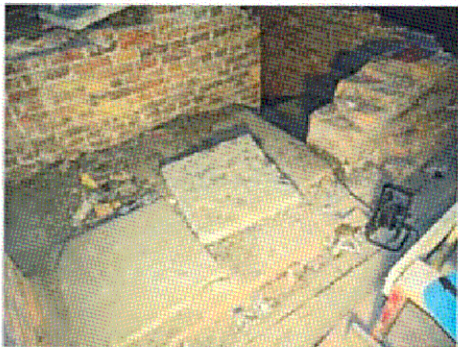
| №<br>п<br>п | Виды<br>предмета<br>охраны | Элементы предмета охраны | Фотофиксация |
|---|---|---|---|
| | | <p>площадки: материал (тесаные известняковые плиты) и рисунок раскладки плит;</p> | |

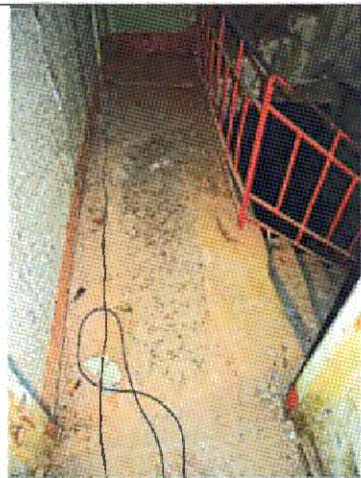
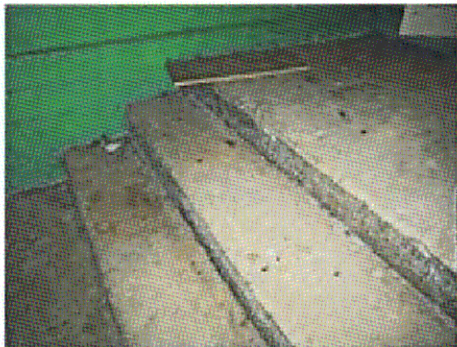
| №<br>п<br>п | Виды<br>предмета<br>охраны | Элементы предмета охраны | Фотофиксация |
|---|---|---|---|
| | | <p>каменная лестница (крыльцо): местоположение (пом. 1, 1-й эт.), конструкция (одномаршевая),</p> <p>ступени: профиль (прямоугольный профиль без валика), материал (тесаные известняковые блоки),</p> | <br> |

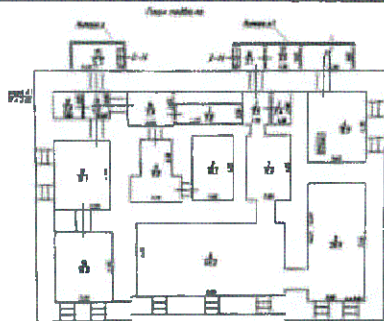
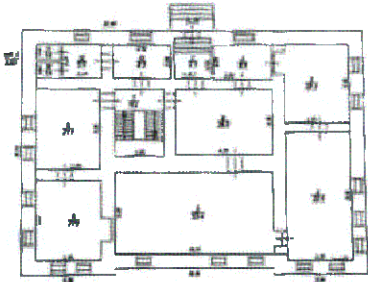
| №<br>п<br>п | Виды<br>предмета<br>охраны | Элементы предмета охраны | Фотофиксация |
|---|---|---|---|
| 3 | Объемно-планировочное решение: | историческое объемно-планировочное решение в габаритах капитальных внутренних и наружных стен. | <p>План подвала (цокольного этажа).</p> <p>План 1-го этажа</p> |

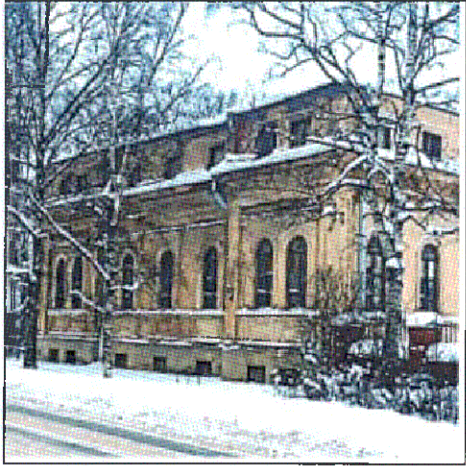
| №<br>п<br>п | Виды<br>предмета<br>охраны | Элементы предмета охраны | Фотофиксация |
|---|---|---|---|
| 4 | <p>Архитектурно-художественное решение фасадов:</p> | <p>Архитектурно-художественное решение фасадов – в формах эклектики;</p> <p>историческое цветовое решение фасадов: в два цвета с выделением цветом декоративных элементов;</p> <p><b>Лицевой фасад южный</b> (по проспекту Красноармейскому) на 7 световых осей:</p> <ul style="list-style-type: none"> <li>- материал и характер отделки цоколя: тесаные доломитовые блоки.</li> <li>- материал и характер отделки фасада: гладкая штукатурка;</li> </ul> <p>элементы композиции, в том числе:</p> <ul style="list-style-type: none"> <li>- горизонтальные членения: междуэтажный профилированный карниз большого выноса,</li> <li>венчающий профилированный карниз;</li> <li>- вертикальные членения: угловые профилированные</li> </ul> | |

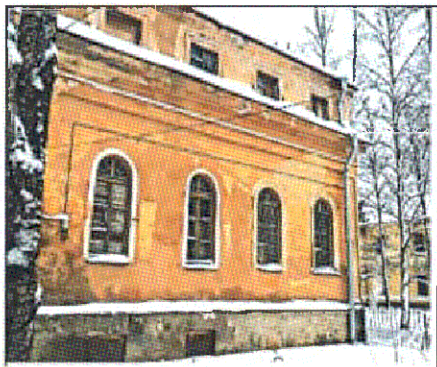
| №<br>п<br>п | Виды<br>предмета<br>охраны | Элементы предмета охраны | Фотофиксация |
|---|---|---|---|
| | | <p>окон с полуциркульным завершением 1-го этажа (расстекловка переплетов на 24 стекла и радиальная расстекловка фрамуги на 8 стекол);</p> <p>- оконные проемы подвала (цокольного этажа): местоположение, габариты.</p> <p><b>Лицевой фасад западный (торцевой) на 5 световых осей:</b></p> <p>- материал и характер отделки цоколя: тесаные доломитовые блоки.</p> <p>- материал и характер отделки фасада: гладкая штукатурка;</p> <p>элементы композиции, в том числе:</p> <p>- горизонтальные членения: междуэтажный профилированный карниз большого выноса,</p> <p>венчающий профилированный карниз;</p> <p>- вертикальные членения: угловые профилированные лопатки на высоту 1, 2 этажей;</p> <p>- декоративные штукатурные элементы, в том числе: профилированные оконные наличники полуциркульные – в уровне 1-го эт.) и</p> | |

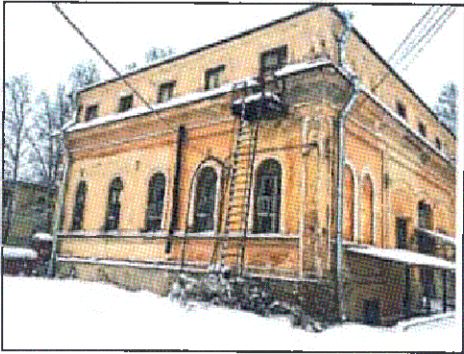
| №<br>п<br>п | Виды<br>предмета<br>охраны | Элементы предмета охраны | Фотофиксация |
|---|---|---|---|
| | | <p>прямоугольные – в уровне 2-го этажа;</p> <p>- оконные проемы:<br/>местоположение*,<br/>габаритные размеры,<br/>конфигурация с<br/>полуциркульным<br/>завершением (в 1-м этаже –<br/>прямоугольные во 2-м<br/>этаже), материал (дерево) и<br/>рисунок оконных заполнений<br/>для окон с полуциркульным<br/>завершением 1-го этажа<br/>(расстекловка переплетов на<br/>24 стекла и радиальная<br/>расстекловка фрамуги на 8<br/>стекол);</p> <p><i>*(заложенный в советский<br/>период оконный проем с<br/>полуциркульным<br/>завершением по 1-й световой<br/>оси в 1-м этаже подлежит<br/>раскрытию).</i></p> <p><b>Лицевой восточный<br/>(торцевой) фасад</b><br/>на 5 световых осей:<br/>- материал и характер<br/>отделки цоколя: тесаные<br/>доломитовые блоки.</p> <p>- материал и характер<br/>отделки фасада: гладкая<br/>штукатурка;</p> <p>элементы композиции, в том<br/>числе:<br/>- горизонтальные членения:<br/>- междуэтажный<br/>профилированный карниз</p> | |

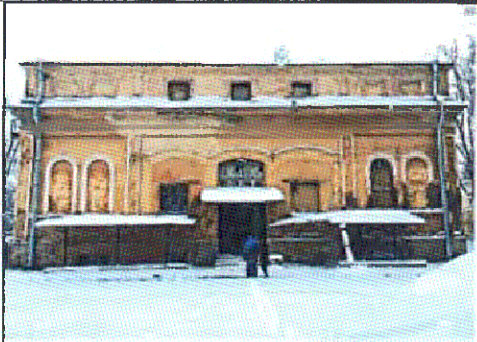
| №<br>п<br>п | Виды<br>предмета<br>охраны | Элементы предмета охраны | Фотофиксация |
|---|---|---|---|
| | | <p>отделки фасада: гладкая штукатурка;</p> <p>элементы композиции, в том числе:</p> <ul style="list-style-type: none"> <li>- горизонтальные членения: междуэтажный профилированный карниз большого выноса,</li> <li>венчающий профилированный карниз;</li> <li>тяга криволинейной конфигурации над входной группой в уровне 1-го этажа;</li> <li>- вертикальные членения: профилированные лопатки на высоту 1, 2 этажей: угловые и фланкирующие входную группу;</li> <li>- декоративные штукатурные элементы, в том числе: профилированные наличники оконных проемов и ниш: полуциркульные – в уровне 1-го эт. и прямоугольные – в уровне 2-го этажа;</li> <li>- ниши полуциркульной конфигурации в уровне 1-го этажа: местоположение – по 1, 2, 6 и 7 осям*, габариты;</li> <li>- ниши прямоугольной конфигурации в уровне 2-го этажа: местоположение – по 1, 2, 6 и 7 осям, габариты;</li> <li>- оконные проемы:</li> </ul> | |

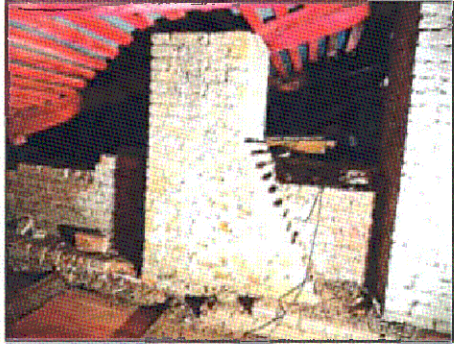
| №<br>п<br>п | Виды<br>предмета<br>охраны | Элементы предмета охраны | Фотофиксация |
|---|---|---|---|
| | | <p>историческое местоположение**, габаритные размеры, конфигурация – с лучковым завершением – в 1-м этаже, прямоугольные – во 2-м этаже), материал заполнений (дерево);</p> <p>- дверной входной проем: местоположение (по центральной оси), конфигурация – прямоугольный с лучковым завершением.</p> <p>- исторические входы в подвал (цокольный этаж): местоположение (по 1-й и последней осям), конфигурация, габариты;</p> <p><i>*(ниша по 6 световой оси, перестроенная в советский период в оконный проем, подлежит воссозданию)</i></p> <p><i>** (заложённые в советский период оконные проемы с лучковым завершением по 3 и 5-й световым осям в 1-м этаже подлежат раскрытию)</i></p> <p>Печные трубы: местоположение, габаритные размеры, материал (кирпич).</p> | |

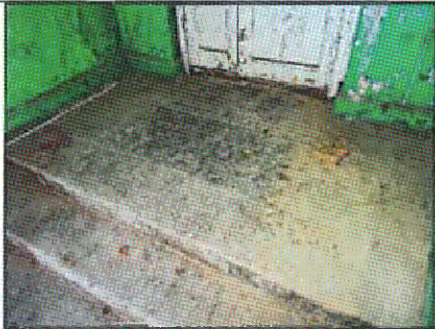
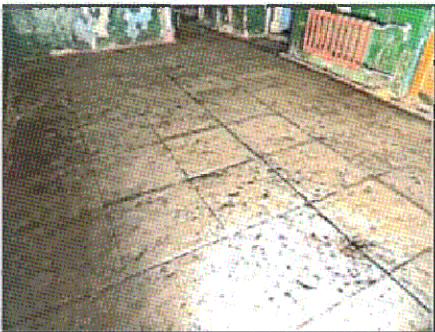
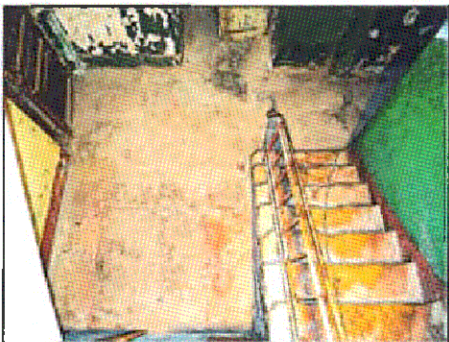
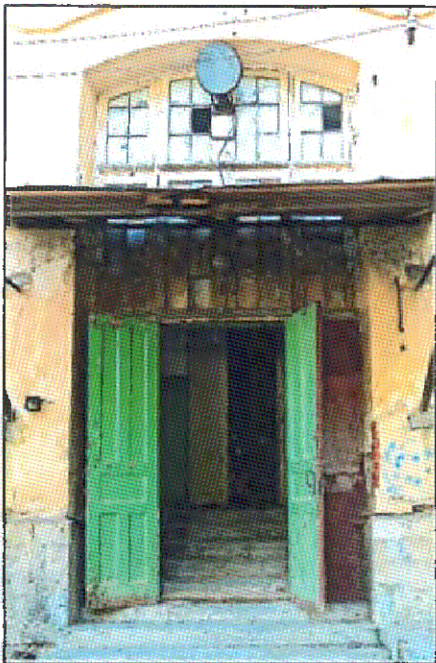
| №<br>п<br>п | Виды<br>предмета<br>охраны | Элементы предмета охраны | Фотофиксация |
|---|---|---|---|
| 5 | Декоративно-художественное оформление интерьеров, предметы декоративно-прикладного искусства: | <p>Пол: материал (тесаные известняковые плиты) в пом. 1, 6, 7 на 1 этаже, рисунок раскладки плит.</p> <p>Дверные заполнения в исторических проемах 1-2 этажей: местоположение, материал (дерево), конструкция (коробки с профилем, филенчатые полотна, филенчатые и остекленные фрамуги).</p> | |
