**Об установлении предмета охраны
объекта культурного наследия федерального значения
«Лесная оранжерея», 1790-е гг., входящего в состав объекта культурного
наследия федерального значения «Ансамбль Гатчинского дворца и парка»**

Предмет охраны объекта культурного наследия федерального значения
«Лесная оранжерея», 1790-е гг., входящего в состав объекта культурного наследия
федерального значения «Ансамбль Гатчинского дворца и парка»

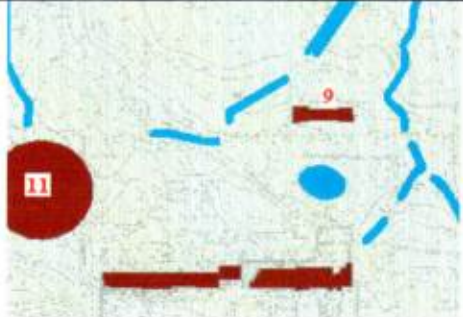
<p>№ 9 на плане - объект культурного наследия федерального значения «Лесная оранжерея»</p>

№ п/п	Виды предмета охраны	Предмет охраны	Фотофиксация
1	2	3	4
1.	Объемно-пространственное и планировочное решение территории	<p>Историческое местоположение каменной Лесной оранжереи в западной части Дворцового парка, неподалеку от Амфитеатра, в границах территории объекта культурного наследия федерального значения «Ансамбль Гатчинского дворца и парка»;</p> <p>историческое архитектурно-композиционное и объемно-пространственное решение территории, на которой расположена оранжерея;</p> <p>композиционные и визуальные связи и раскрытия с основных планировочных направлений Гатчинского парка, включая:</p> <p>визуальные и композиционные связи с круглым прудом, находящимся перед лицевым юго-восточным фасадом;</p>

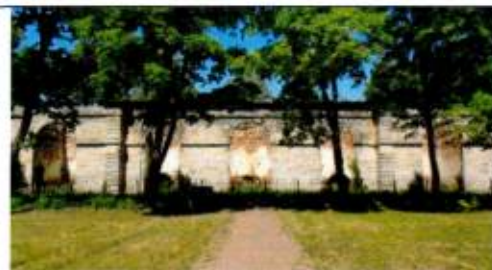
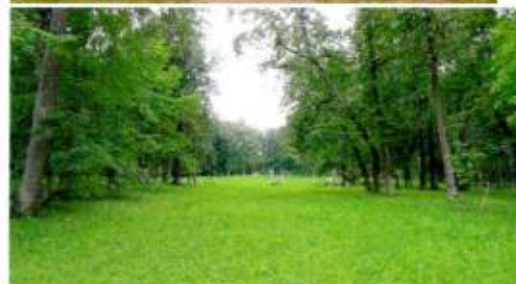
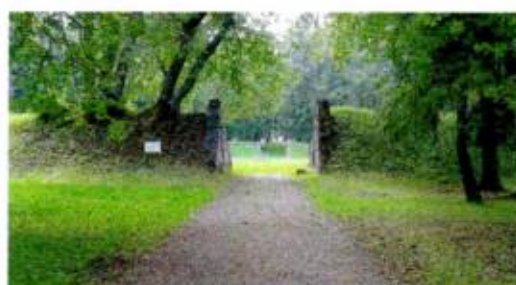
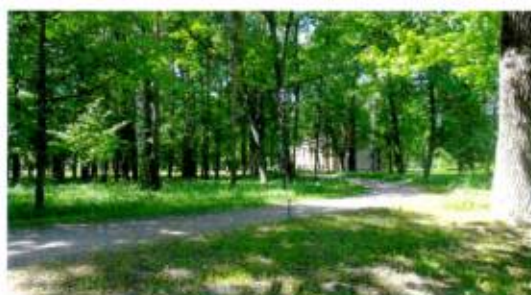
визуальные и композиционные связи с местоположением Турецкой палатки; *
*в настоящее время демонтирована

с парковым сооружением Амфитеатр и с зеленым массивом Гатчинского парка.

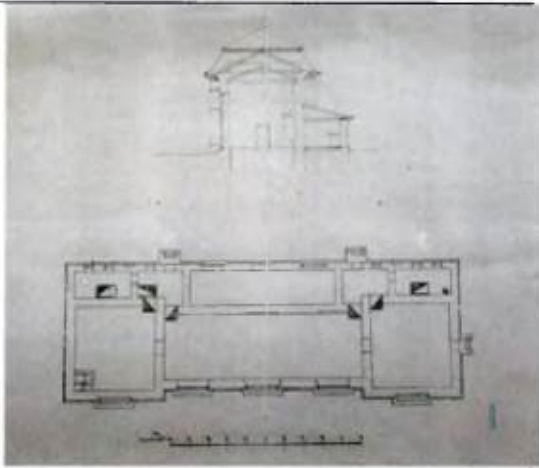
Исторические габариты и конфигурация трехчастного здания с прямоугольной в плане одноэтажной центральной частью, фланкированной двумя одноэтажными с мансардой ризалитами*;
*в настоящее время в руинированном состоянии,

<p>западного фасада, включающей в себя две симметричных пристройки 1790-х гг.* *в настоящее время утрачена</p> <p>Историческое местоположение, габариты и конфигурация крыши* - скатная (двускатная над центральной частью; односкатная над пристройкой со стороны северо-западного фасада), над ризалитами - шатровая, с переломом;</p> <p>историческая конструкция крыши – деревянные стропильные конструкции индивидуально для ломанной и шатровой конфигурации крыш;</p> <p>местоположение исторических слуховых окон крыши;</p> <p>материал окрытия кровли – листовой кровельный металл. *в настоящее время утрачена.</p>

<p>Лесная оранжерея. План и разрез. 1885 г. РГИА. Ф.491. Оп.3. Д.173. Л.3-4.</p>   <p>Вид с юга. Фото до 1941 г. Архив ГМЗ «Гатчина».</p>

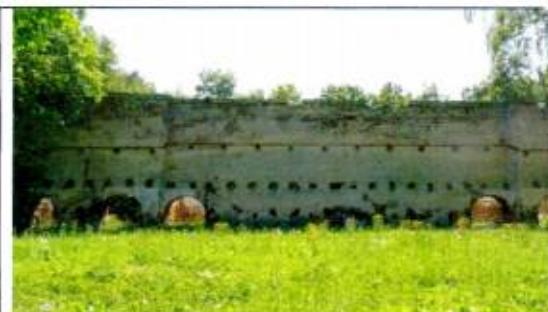
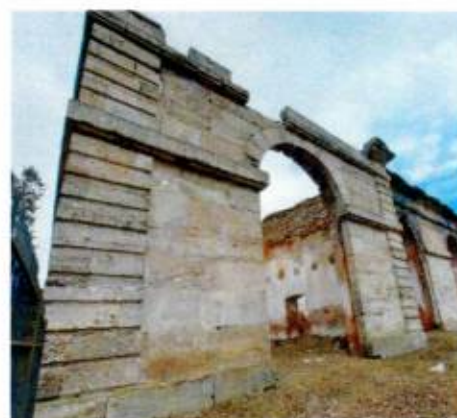
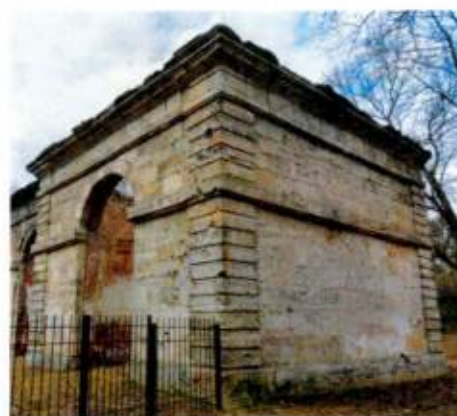
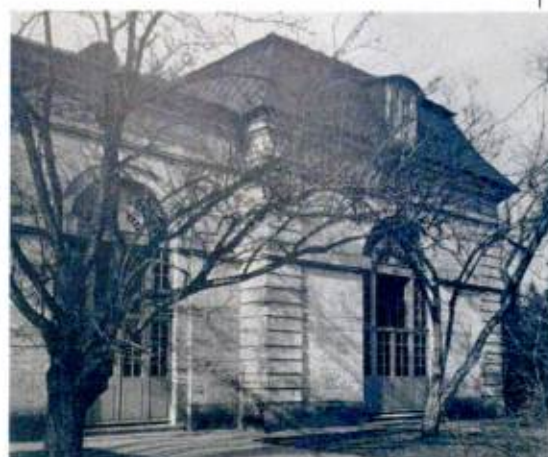
исторические высокие арочные проемы лицевого юго-восточного фасада – местоположение, габариты и конфигурация (полуциркулярная); архивольты арочных проемов, выделенные гладкими блоками известняка;

исторические материал заполнения арочных проемов юго-восточного лицевого фасада (дерево) и рисунок расстекловки (мелкая геометрическая); историческое местоположение и габариты двух мансардных окон на ризалитах, а также материал их заполнения (дерево) и рисунок расстекловки (мелкая

<p>геометрическая);</p> <p>исторические проемы садового северо-западного фасада – местоположение, габариты, конфигурация;</p> <p>металлические тяжи в кладке стен;</p> <p>отделка стен со стороны интерьеров* гладкой штукатуркой с окраской; *в настоящее время интерьеры утрачены</p>	       
--	--	---	--
