Об установлении предмета охраны выявленного объекта культурного наследия «Жилой дом» по адресу: Ленинградская область, Приозерский муниципальный район, г. Приозерск, ул. Калинина, д. 11/5, включенного в Перечень выявленных объектов культурного наследия, расположенных на территории Ленинградской области

ПРЕДМЕТ ОХРАНЫ
выявленного объекта культурного наследия «Жилой дом» по адресу:
Ленинградская область, Приозерский муниципальный район, г. Приозерск,
ул. Калинина, д. 11/5, включенного в Перечень выявленных объектов
культурного наследия, расположенных на территории Ленинградской области

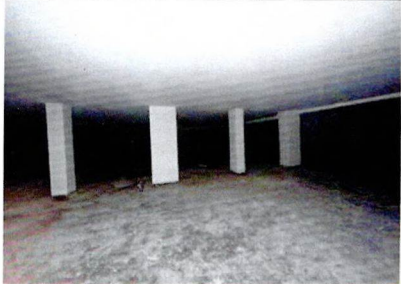
<p>Подвал в северной части восточного крыла. Плоское ж/б перекрытие, опорные столбы, кирпичные стены</p>

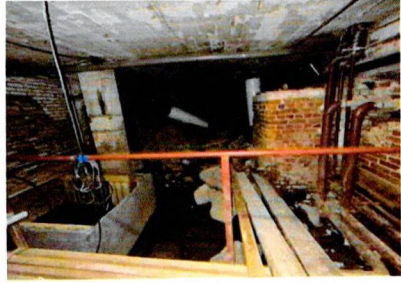
<p>Подвал в восточной части южного крыла. Плоское монолитное ж/б перекрытие и столб, кирпичные стены</p>

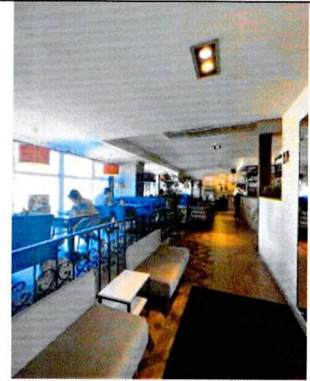
1-ый этаж. Помещение в северной части восточного крыла. Плоское монолитное ж/б перекрытие и опорные столбы, кирпичные стены

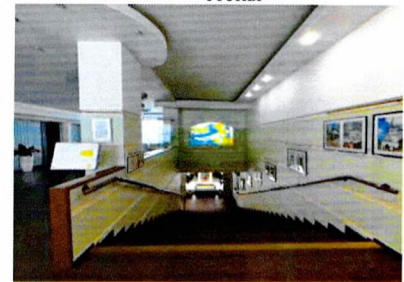
1-ый этаж. Подъем на 2-ой этаж кинотеатра. Плоское монолитное ж/б перекрытие и опорные столбы, кирпичные стены, ж/б лестница

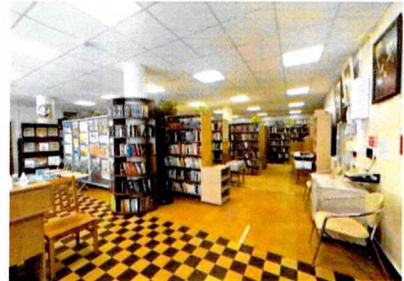
1-ый этаж. Помещение в западной части южного крыла. Монолитное ж/б перекрытие, опорные столбы, кирпичные стены

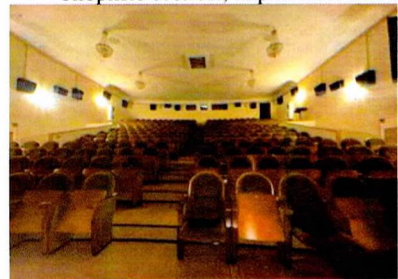
2-ой – 3-ий этажи. Зрительный зал. Плоское монолитное ж/б перекрытие, кирпичные стены

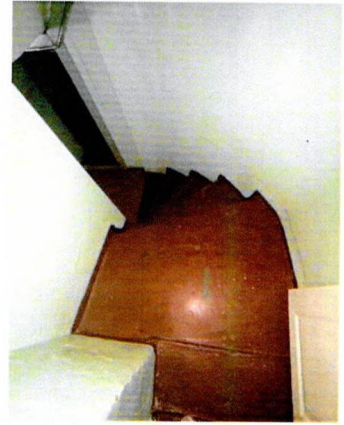
Лестница между 2-ым и 3-им ярусами.
Восточная часть южного крыла

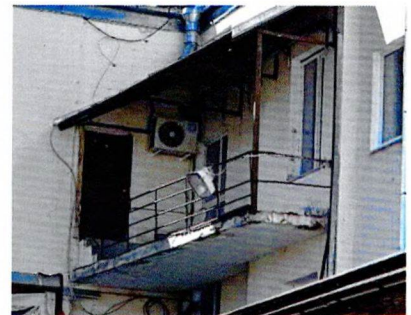
Южный дворовый фасад. Балкон

- их расположение, конструкции, конфигурации, материал (ж/б);
- ограждения – металлические (прутья круглого сечения);

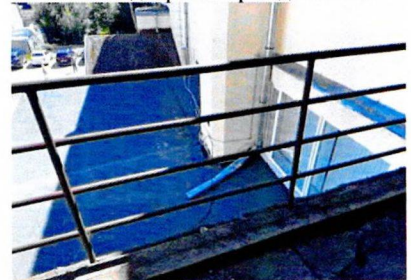
Южный дворовый фасад. Ограждение
балкона

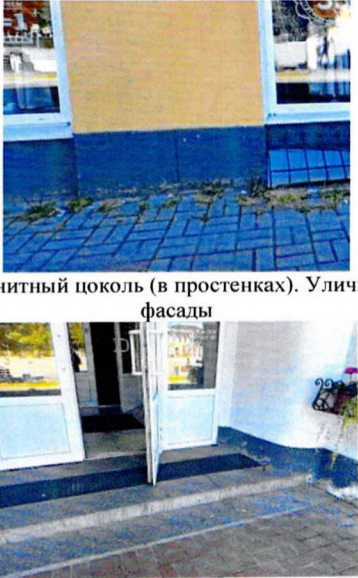
<p>Гранитный цоколь (в простенках). Уличные фасады</p> <p>Входные гранитные ступени и площадка. Лицевой северный фасад</p>

² При реставрации фасадов восстановление утраченных гранитных входных ступеней в соответствии с их первоначальными габаритами.

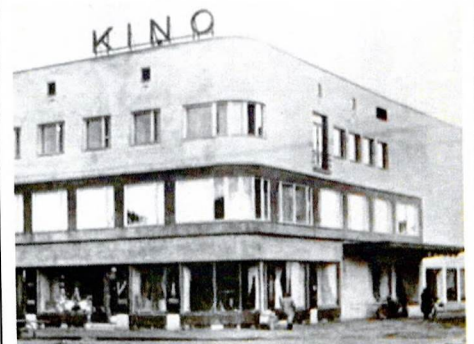
Фрагмент уличных фасадов здания. Фото (копия) 1939 г.

Первоначальный рисунок расстекловки проемов

5.5.1. *Оконные и витринные:* их историческое расположение, габариты и размеры, конфигурации, первоначальный рисунок расстекловки;

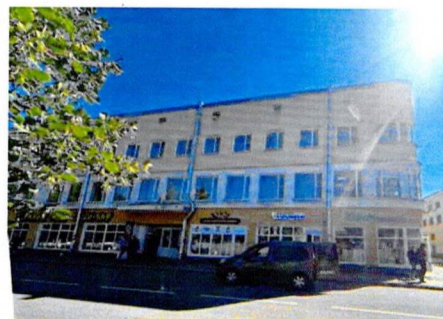
Лицевой северный фасад

Фасад асимметричной простой композиции, по вертикали разделен на 3 части, прорезан различными по габаритам проемами;

1-ый этаж в 7 основных осей прорезан прямоугольными витринными проемами, часть из которых совмещена с дверными³, и акцентирован по 3-ей оси заглубленным входом с выносным карнизом. Витринный проем по 7-ой оси расположен на закругленном С-З углу;

2-ой этаж выделен широким, слабо выступающим фризом с ленточным горизонтальным остеклением из 12 оконных прямоугольных проемов с узкими простенками (13-ый проем расположен на закругленном С-З углу);

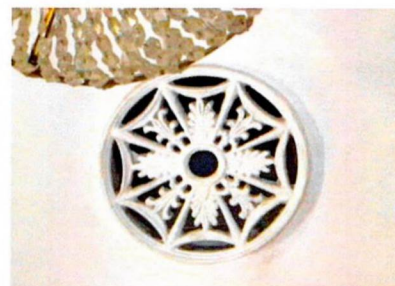
Потолочная розетка. Зрительный зал. Южное крыло

6.1.3.3. Потолочные розетки (зрительный зал; южное крыло):
- лепные, гипсовые (8 шт.), их размеры, габариты, орнамент;

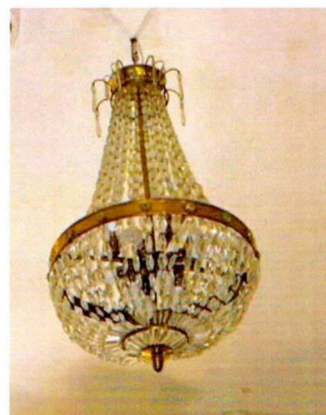
Хрустальная люстра. Зрительный зал.
Южное крыло

6.1.3.4. Люстры (зрительный зал; южное крыло):
подвесные, хрустальные с латунными крепежными и соединительными элементами послевоенного производства (8 шт.).

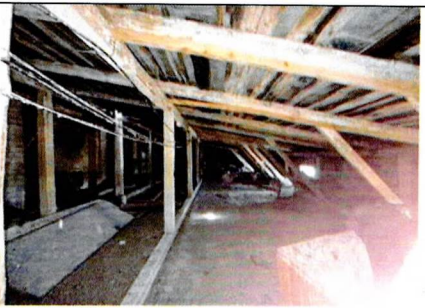
<p>Чердак восточного крыла</p>

7	Крыша:	<p>7.1. Историческая конфигурация крыш основного объема и пристроенного к южному крылу (двухскатная и односкатная);</p> <p>7.2. Деревянная стропильная система (основная конструктивная схема, материал элементов стропильной системы (дерево));</p> <p>7.3. Исторические вентиляционные шахты, их расположение, габариты, конструкции, материалы;</p> <p>7.5. Покрытие кровли (материал – кровельное листовое железо).</p>

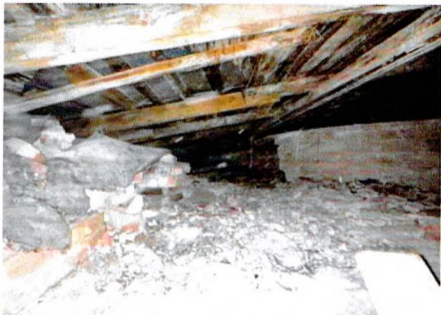
<p>Чердак над зрительным залом</p>

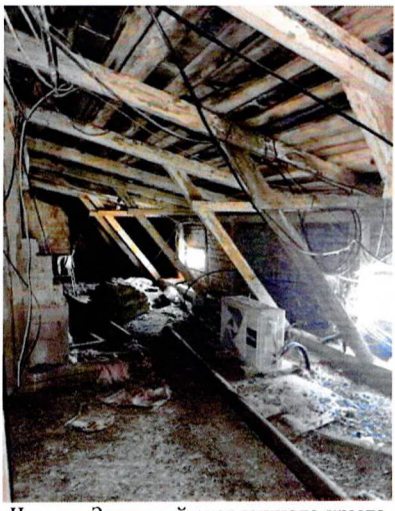
<p>Чердак. Западный скат южного крыла</p>
---	--------	---	--
