## КОМИТЕТ ПО КУЛЬТУРЕ И ИСКУССТВУ МУРМАНСКОЙ ОБЛАСТИ

### РАСПОРЯЖЕНИЕ

**Об утверждении предмета охраны  
объекта культурного наследия федерального значения  
«Церковь Никольская (деревянная)», XVII в.,  
расположенного по адресу: Мурманская область,  
Кандалакшский район, село Ковда, улица Речная, дом 8.**

**Предмет охраны  
объекта культурного наследия федерального значения  
«Церковь Никольская (деревянная)», XVII в.,  
расположенного по адресу: Мурманская область,  
Кандалакшский район, село Ковда, улица Речная, дом 8.**

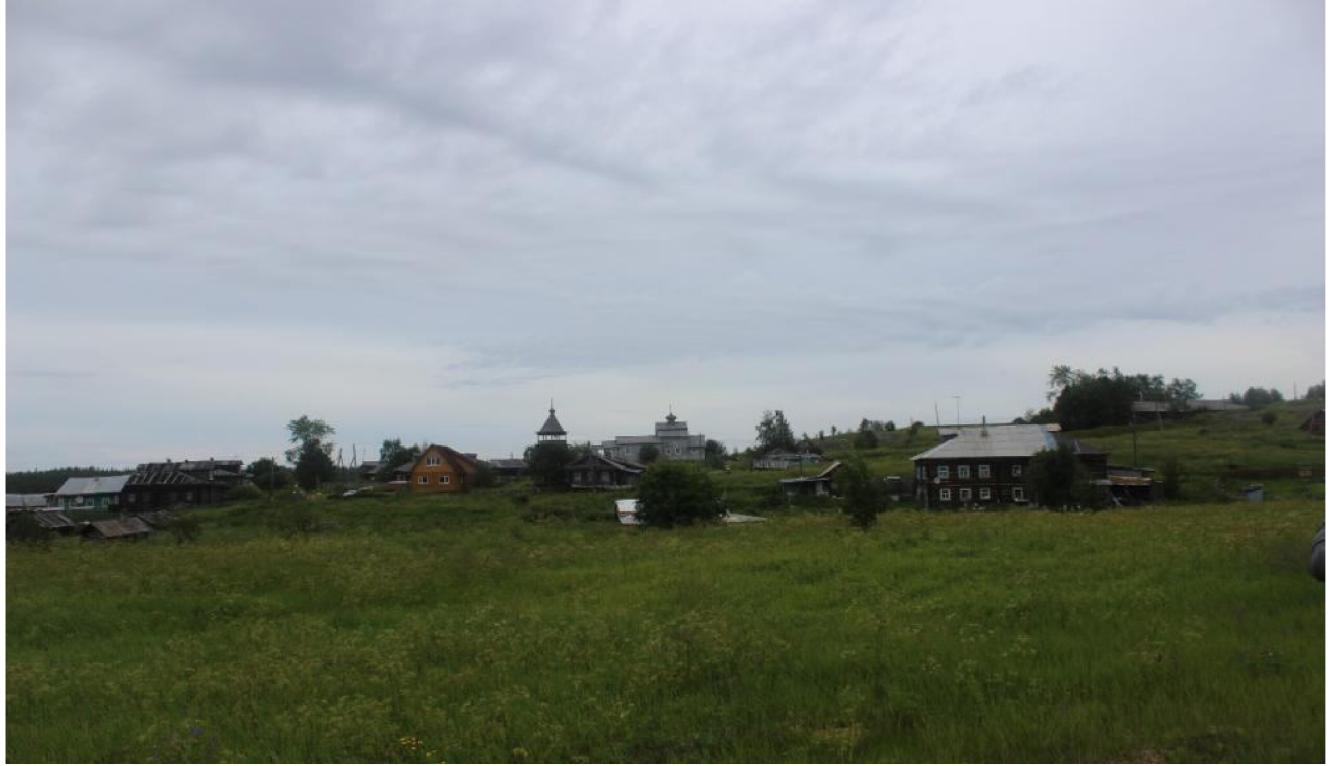
Фото 1. Памятник в селе Ковда Кандалакшского района Мурманской области.

№ п/п	Наименование	Характеристики предмета охраны/описание предмета охраны	Примечание
1. Градостроительная ситуация.			
1.1.	Местоположение.	Современное местоположение: Мурманская область, Кандалакшский район, село Ковда, улица Речная, дом 8.	Фото 1.

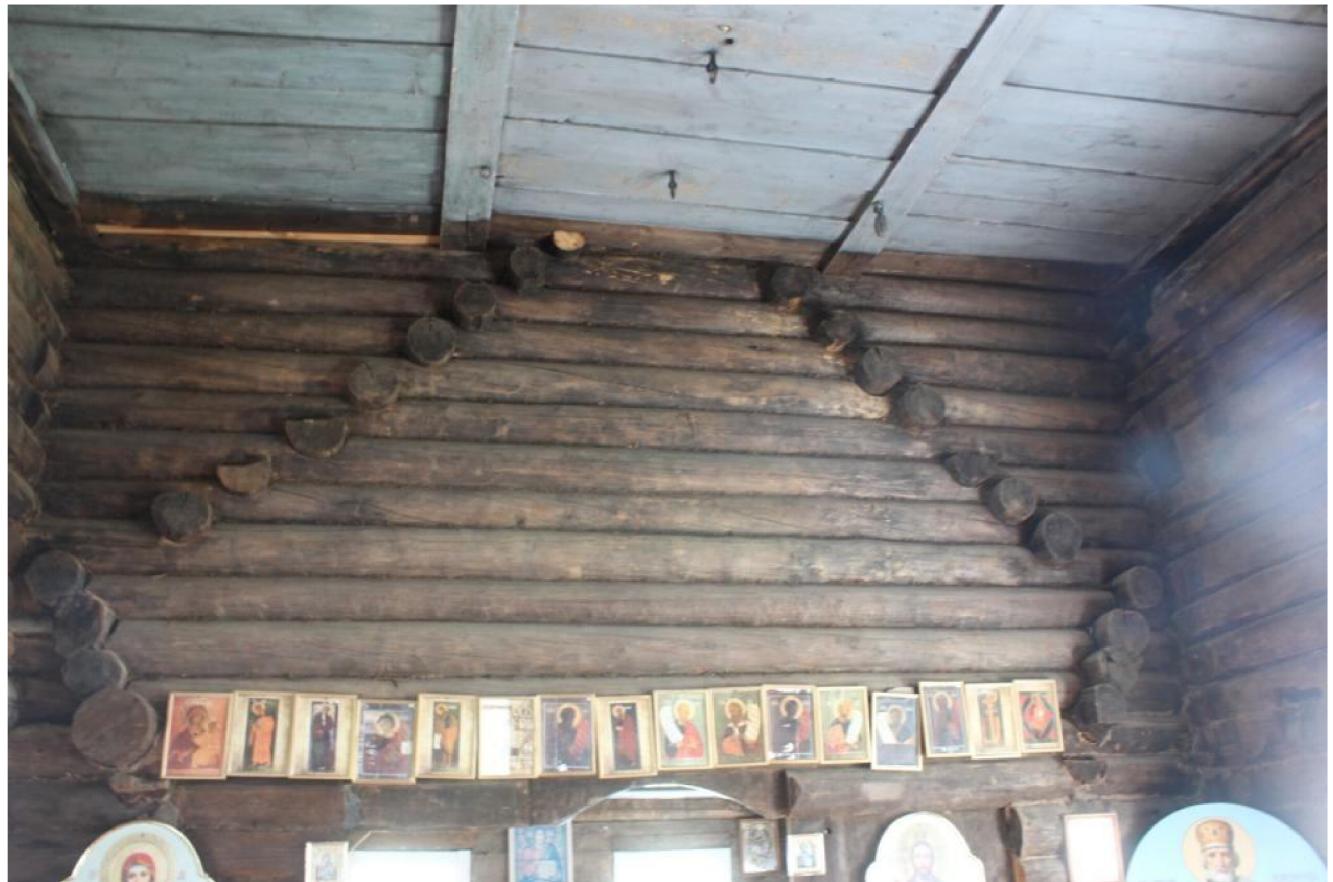
Фото 2. Стены Памятника. Соединение алтаря к храму Памятника. Вид на восток.

2. Структурные, конструктивные и декоративные элементы Памятника.			
2.1.	Стены.	Материал стен – сосна. Тип соединения бревен в углах (в срубах трапезной, храма, алтаря – в обло, притвор – в лапу). Различия диаметра бревен (тонкие – для алтаря, храма и притвора; более крупные – для трапезной).	Фото 2,3,4,5,6.

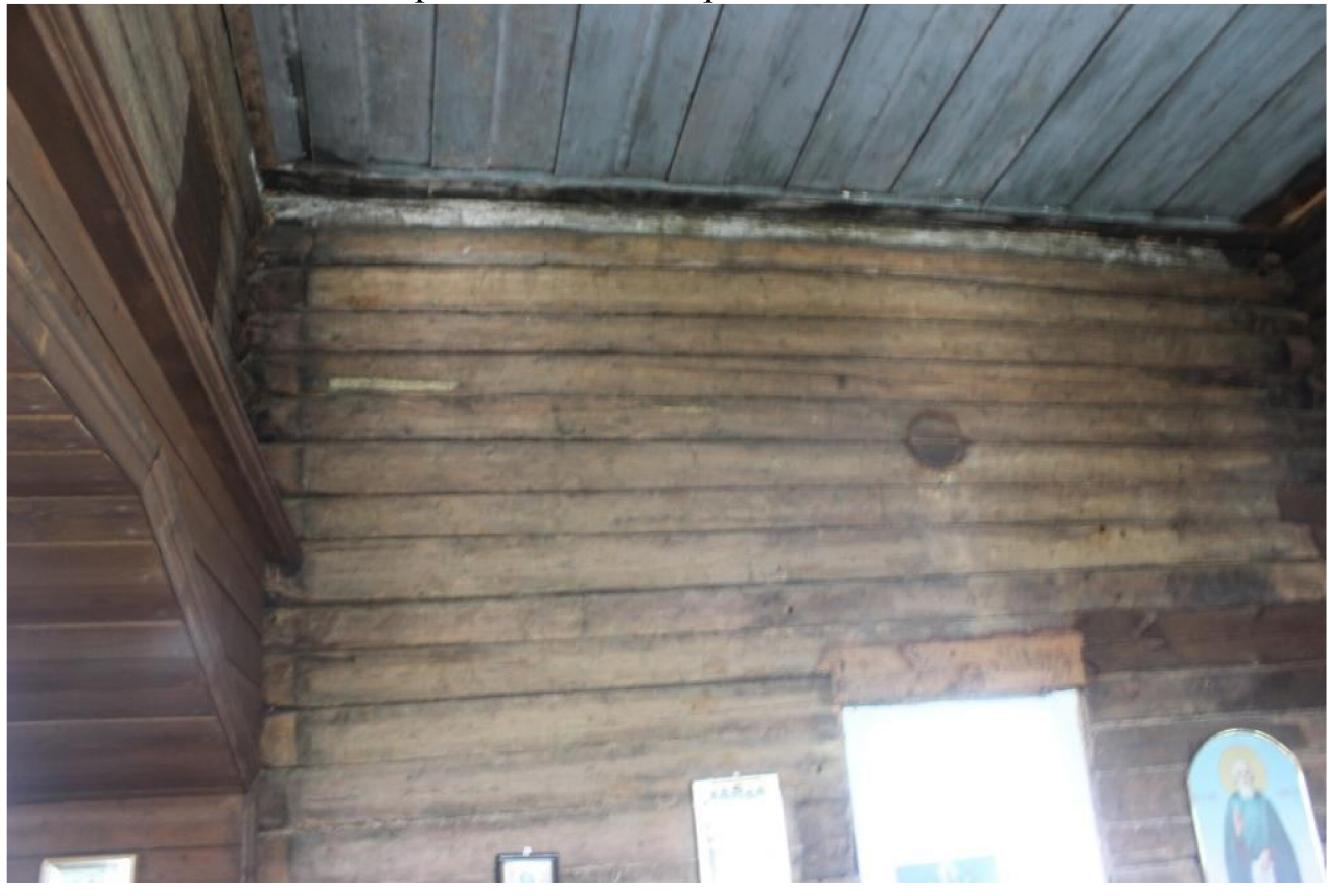
Фото 3. Боковые стены храма. Вид на север.

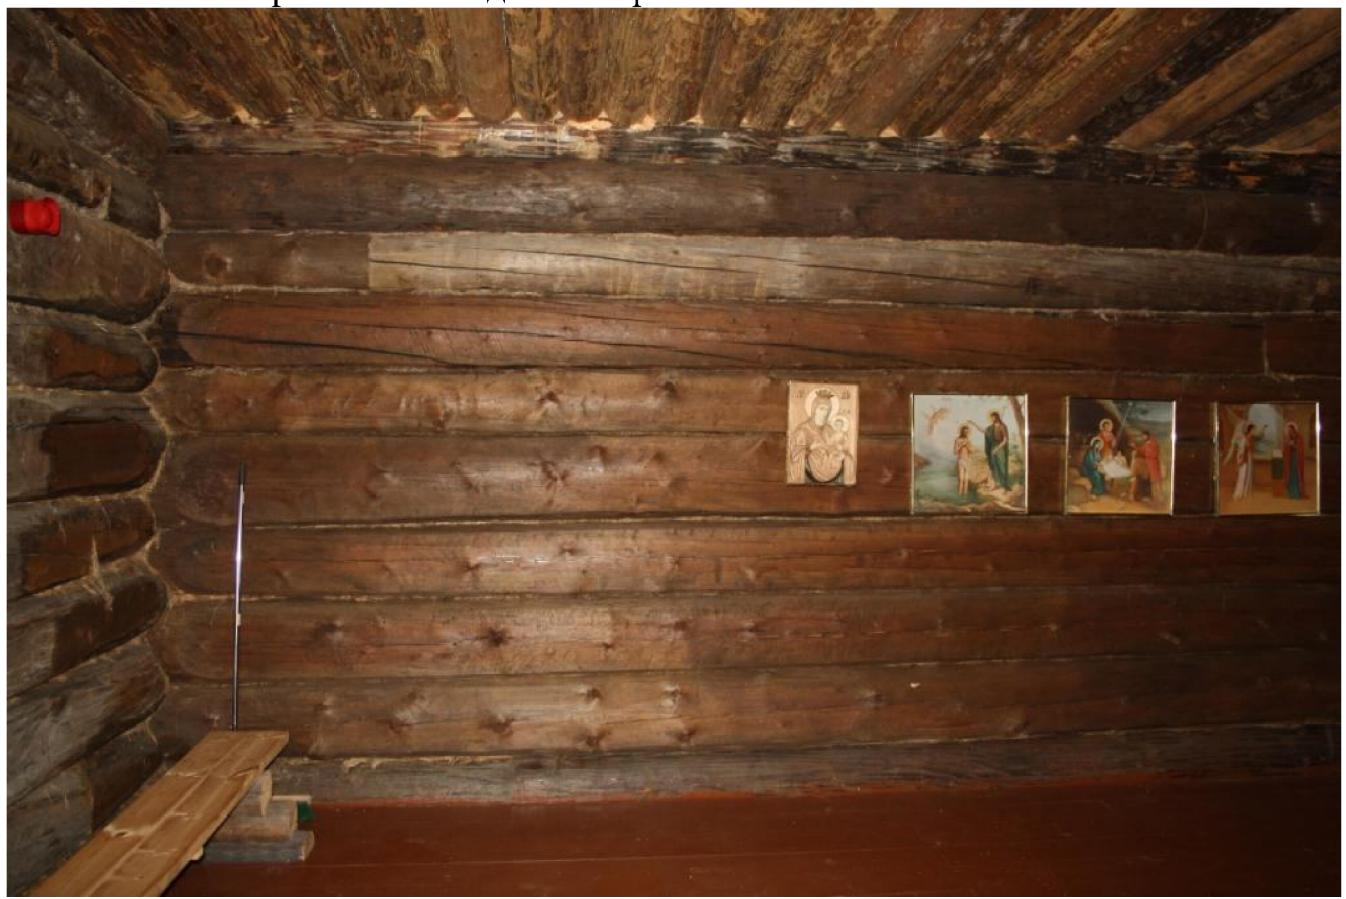
Фото 4. Стены трапезной. Вид на север.

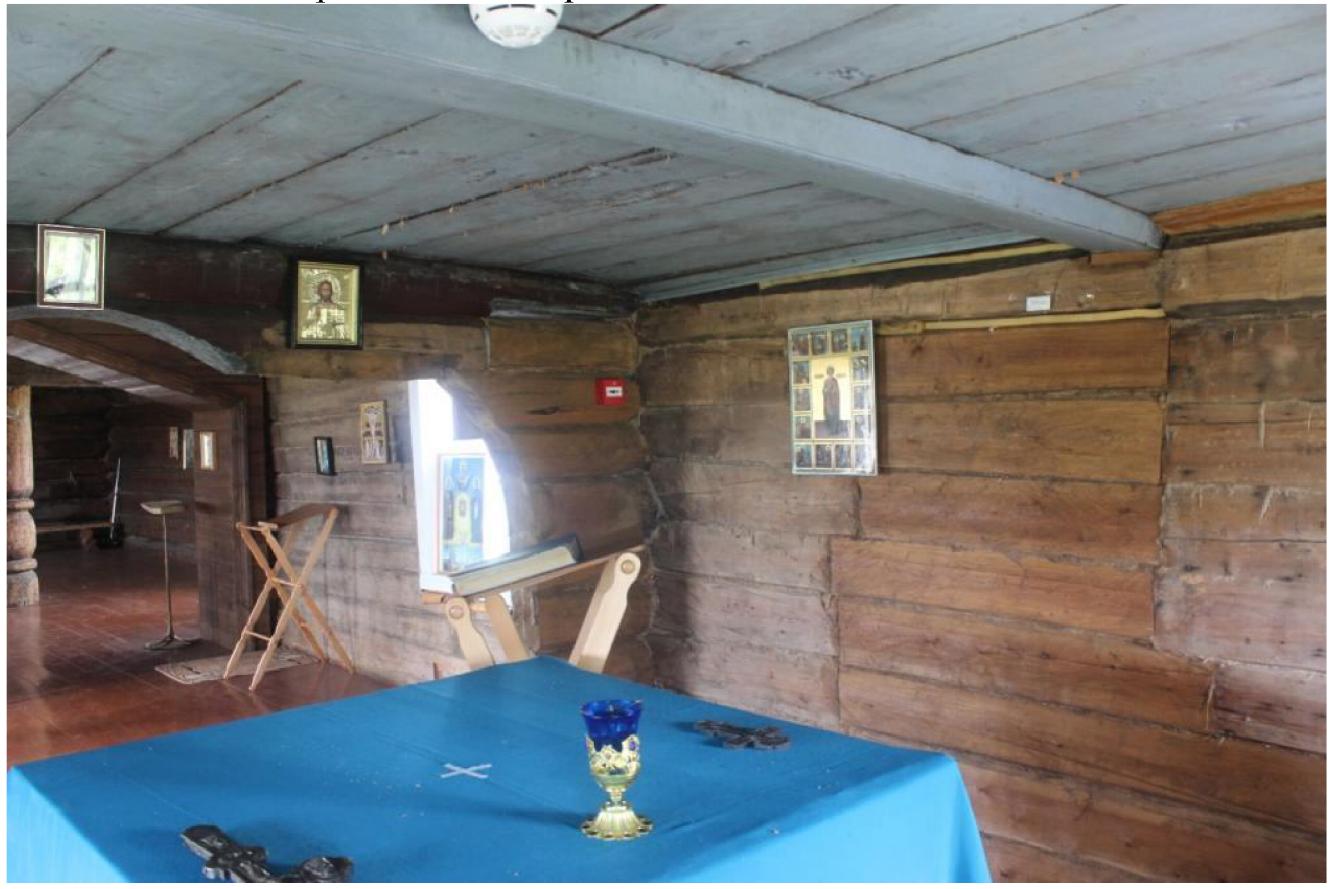
Фото 5. Стена алтаря. Вид на северо-запад.

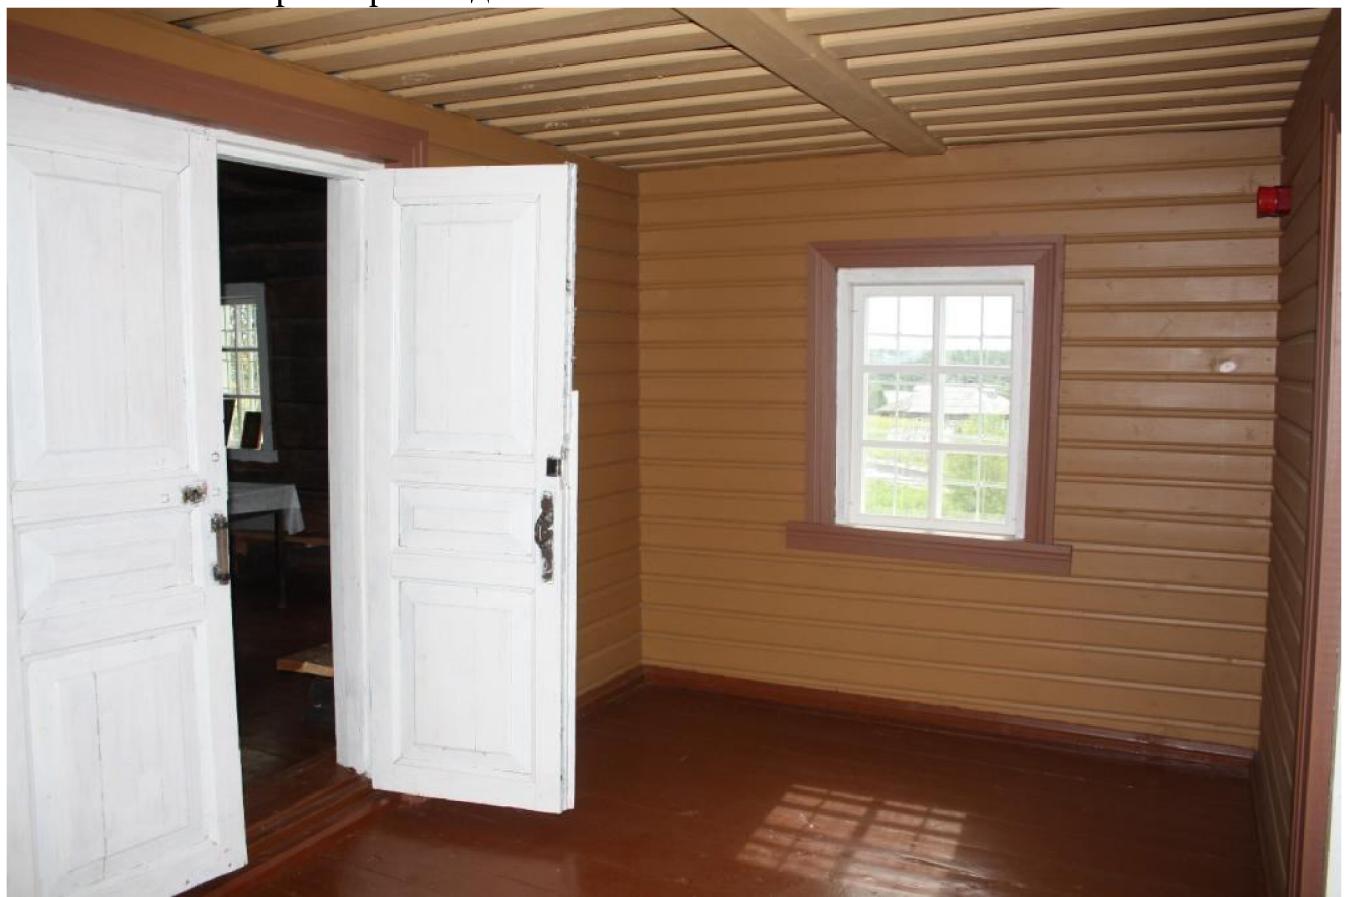
Фото 6. Стены притвора. Вид на юго-восток.

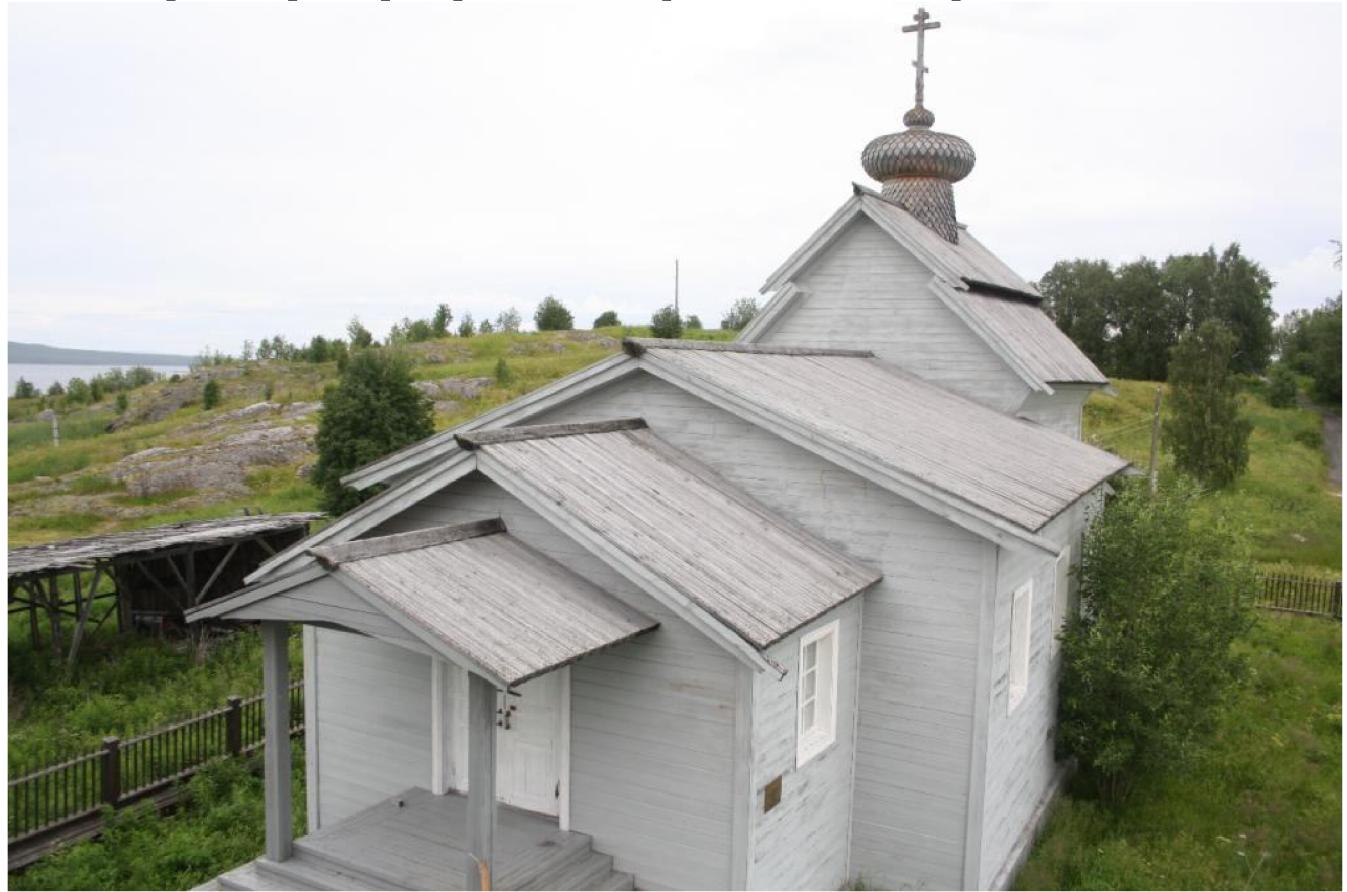
Фото 7. Крыша притвора, трапезной и храма. Вид на северо-восток.

2.2.	Крыша.	Форма крыши притвора, трапезной, алтаря – двускатная. Форма крыши храмовой части – двускатная, двухъярусная. Конструкция: – притвор – стропильно-слеговая; – трапезная – самцово-слеговая; – храм – самцово-слеговая, каскадная, слеги врублены в каждый ряд бревен фронтонов; – алтарь – самцевая со слегами, врублеными в каждый ряд фронтона. Вид покрытия – тес в два слоя, вверху закреплен шеломом.	Фото 7, 8.

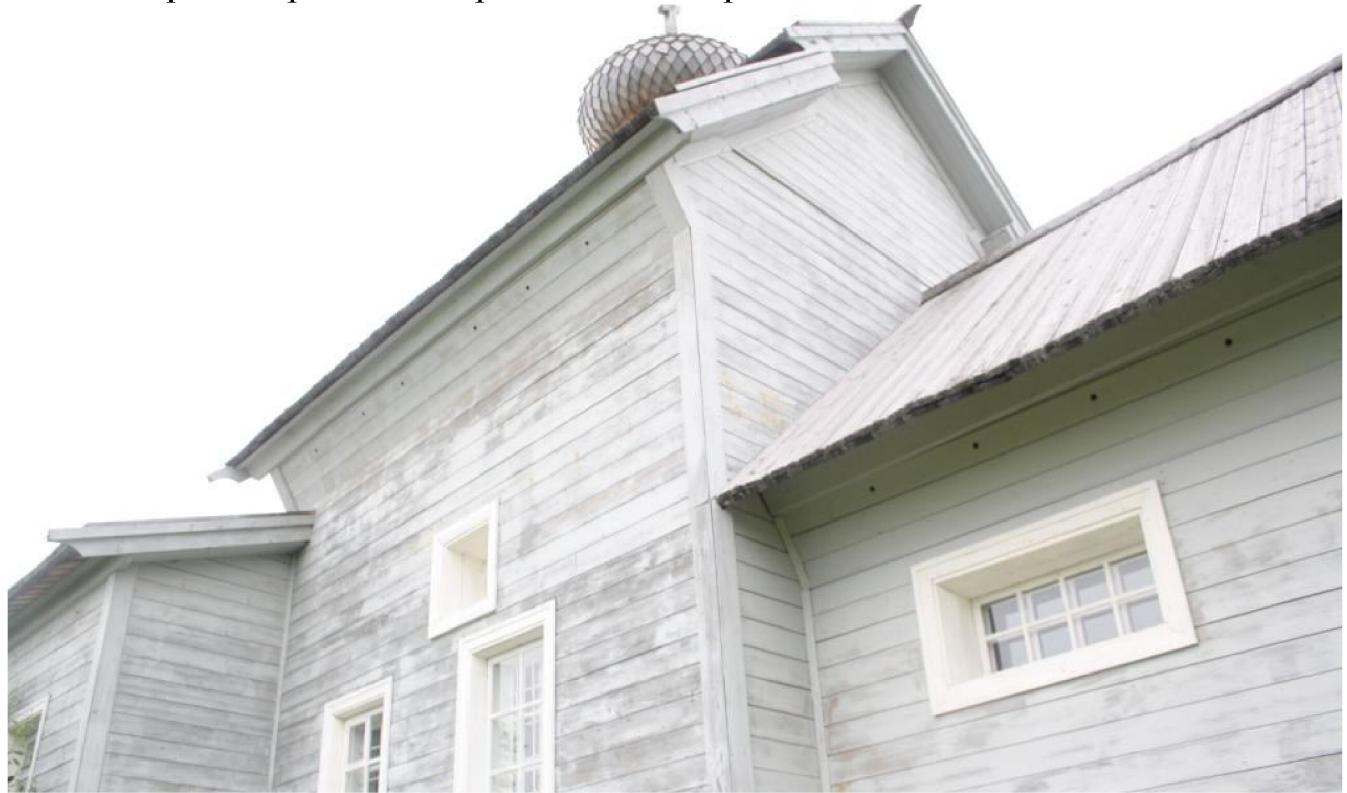
Фото 8. Кровля храма и алтаря. Вид на северо-запад.

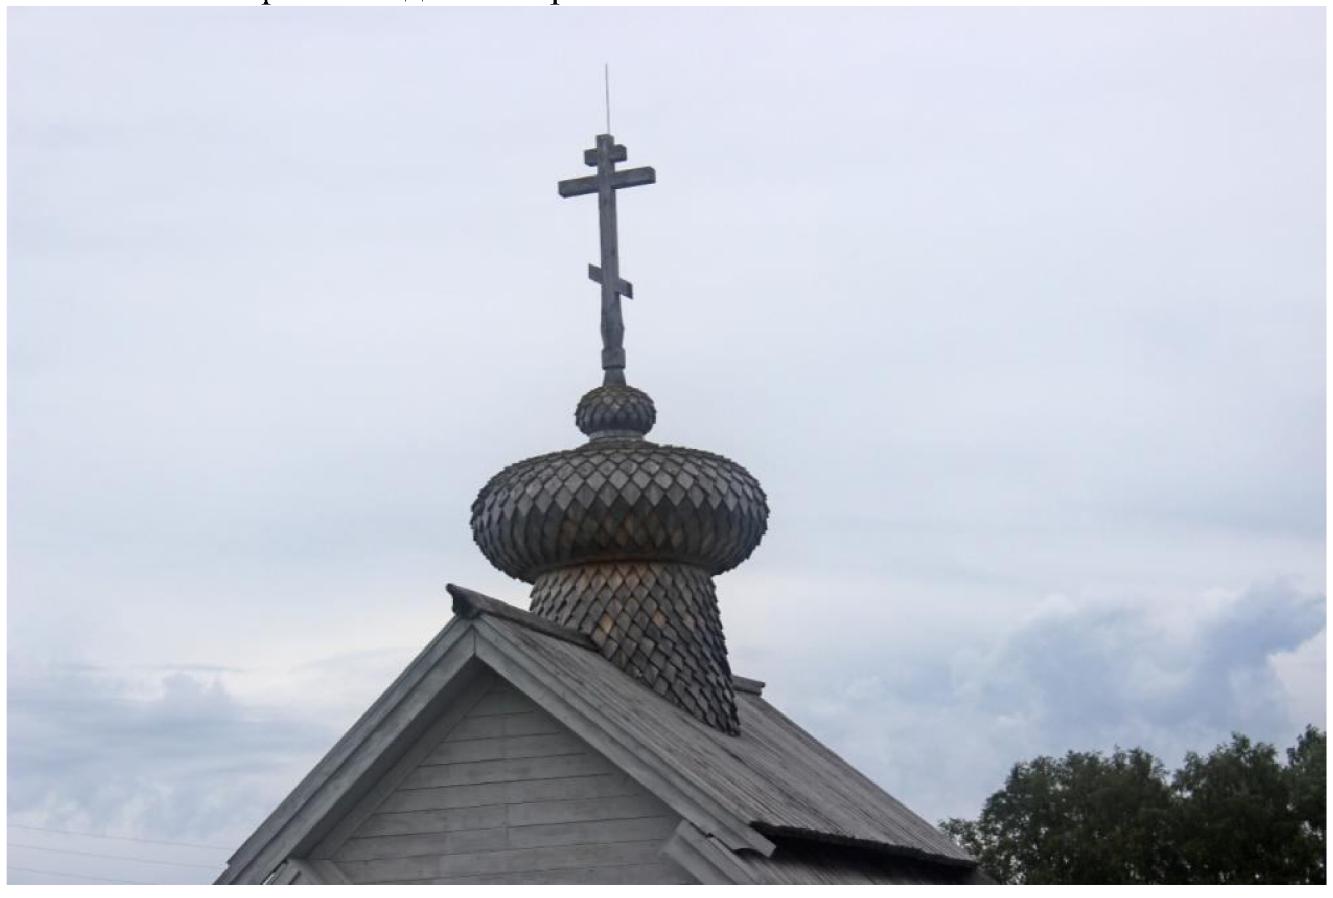
Фото 9. Глава храма. Вид на северо-восток.

2.3.	Глава храма.	Месторасположение главы, ее форма с учетом шейки. Покрытие главы – лемех с пиковой порезкой кромок.	Фото 9.

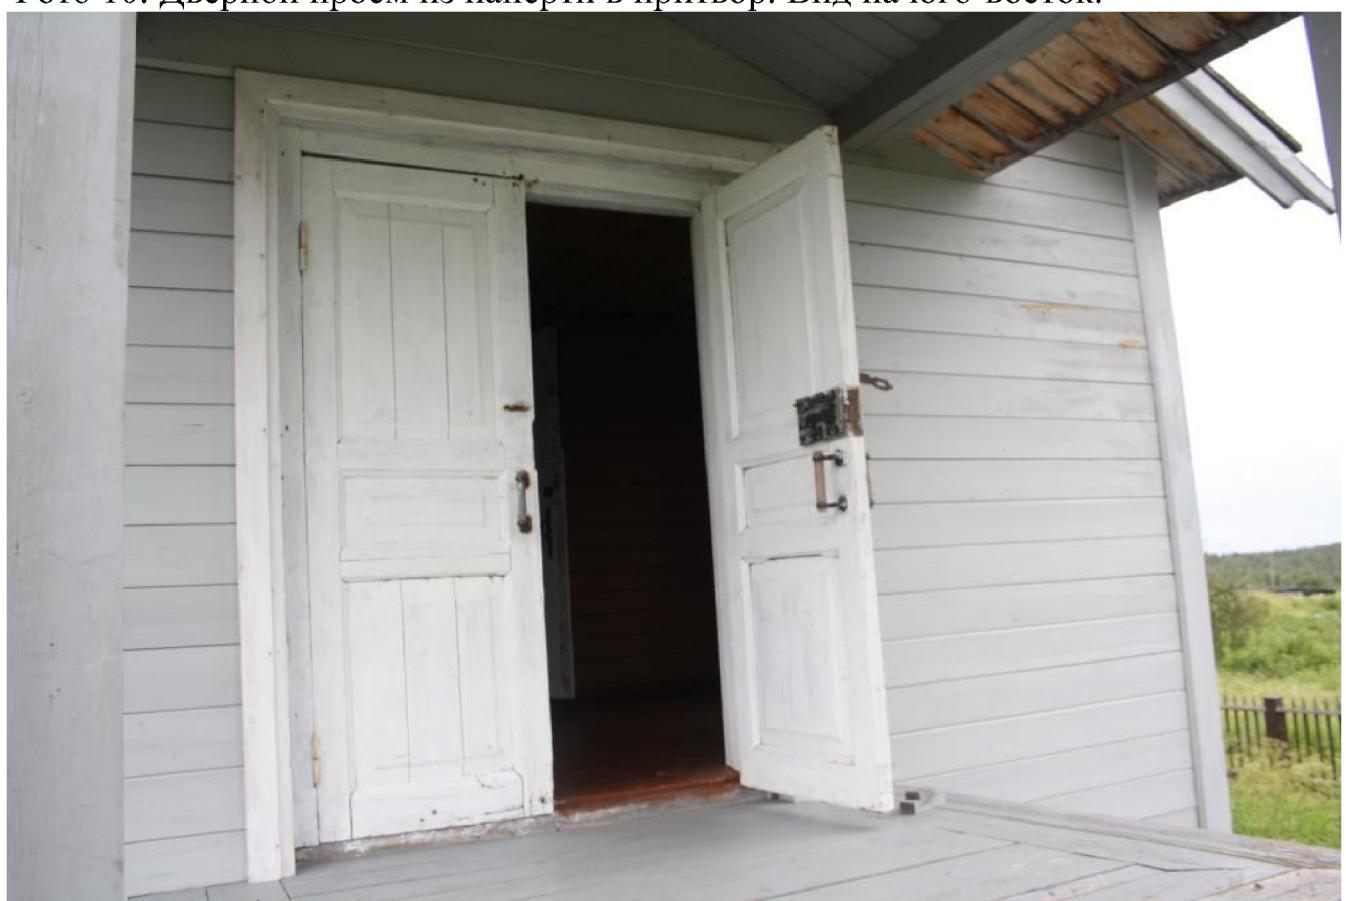
Фото 10. Дверной проем из паперти в притвор. Вид на юго-восток.

Материал креста – дерево хвойных пород.	
2.4.	Дверные проемы.	Дверной проем с паперти (крыльца) в притвор: расположение. Материал – дерево. Дверной проем с притвора в трапезную: расположение. Материал – дерево.	Фото 10. Фото 11.

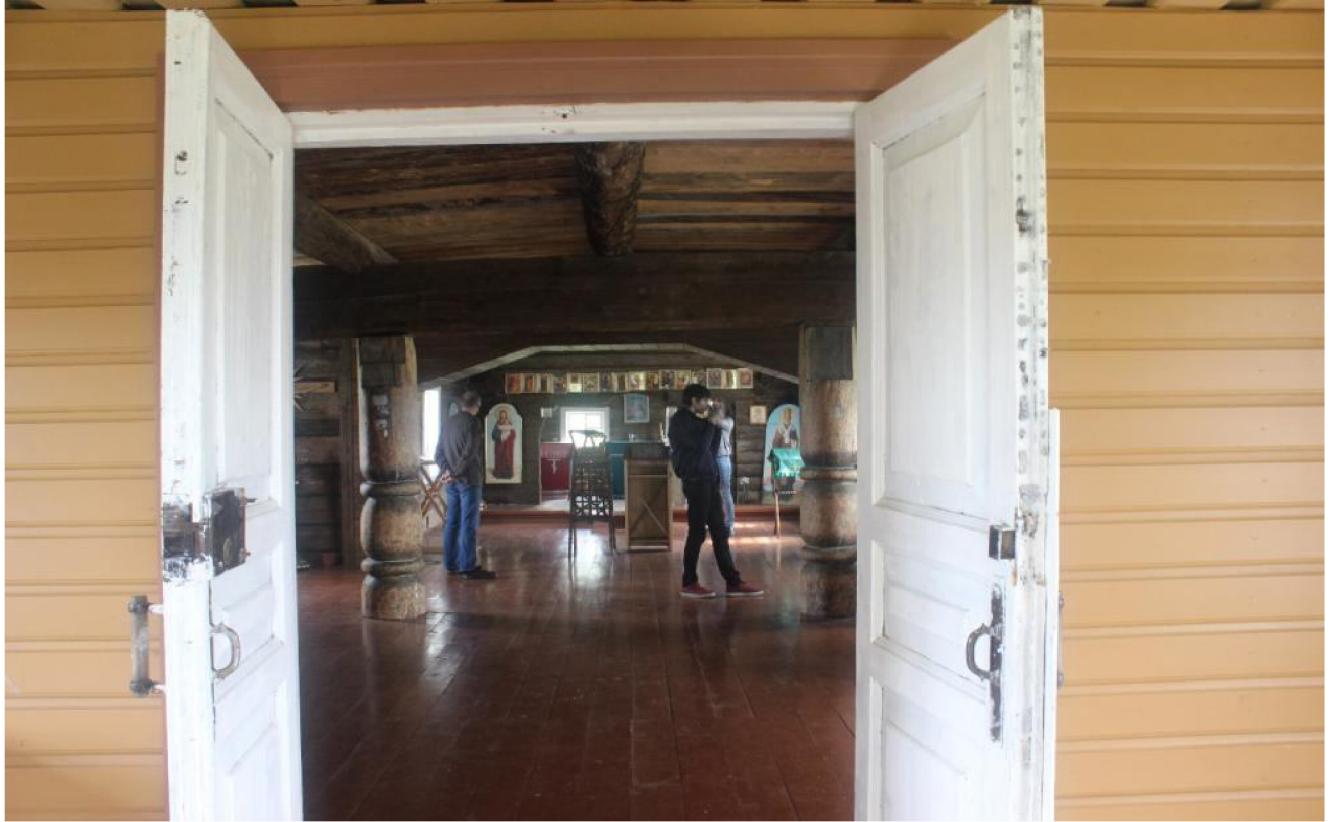
Фото 11. Дверной проем из притвора в трапезную. Вид на восток.

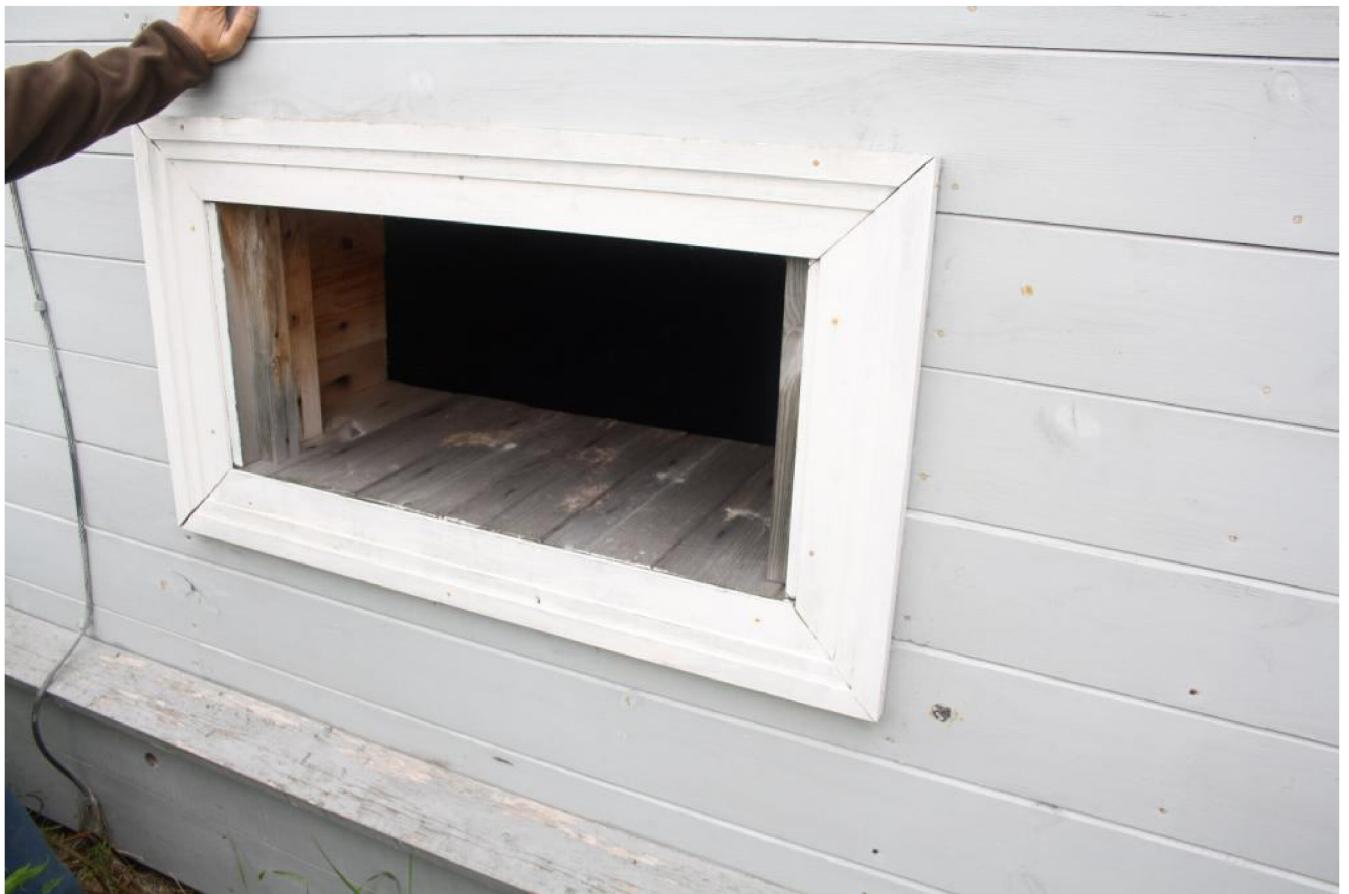
Фото 12. Волоковое окно, расположенное на северной стороне Памятника. Вид на юго-восток.

2.5.	Оконные проемы.	Волоковое окно, расположенное на северной стороне Памятника: его расположение в подклете. Волоковое окно на южной стороне алтаря Памятника: его расположение. Расположение ныне существующих оконных проемов.	Фото 12, 15. Фото 13, 14. Фото 14,15,16.

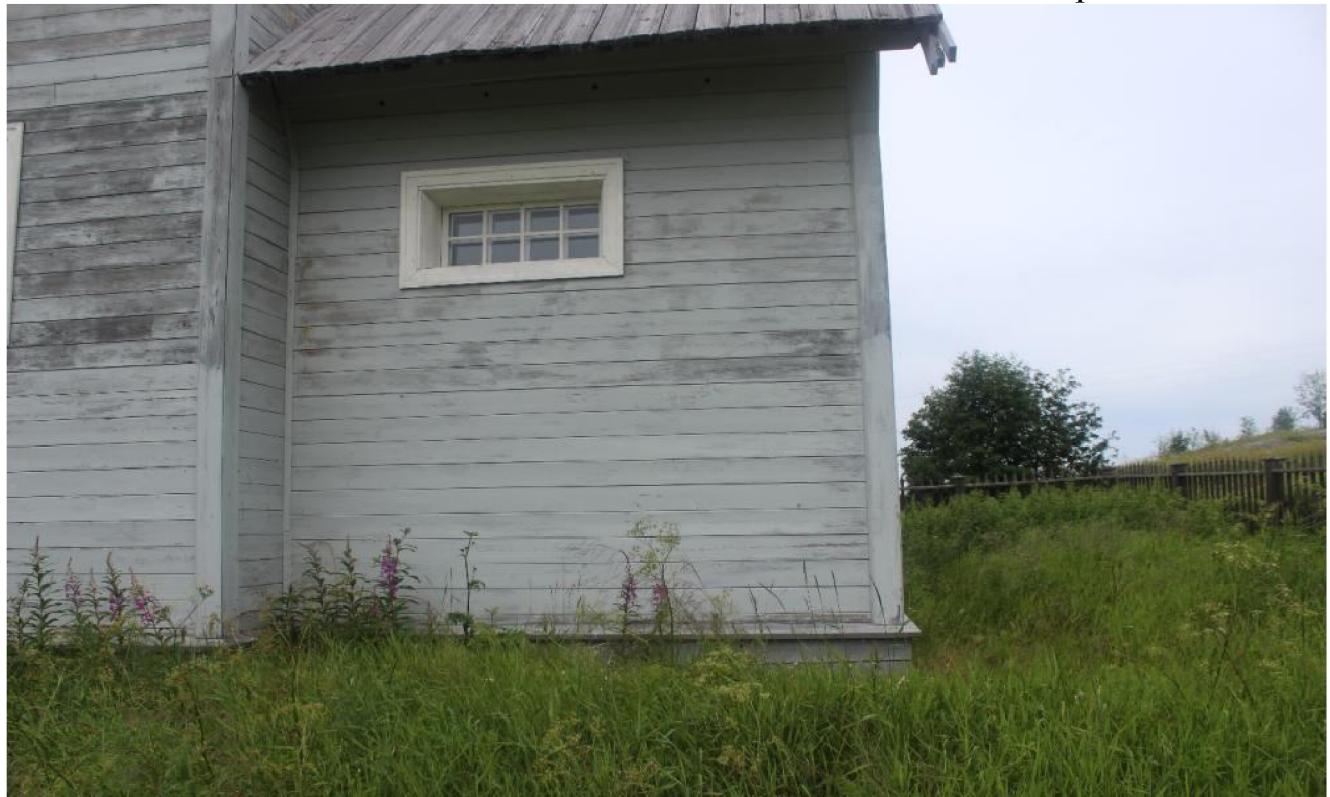
Фото 13. Волоковое окно в южной части Памятника. Вид на север.

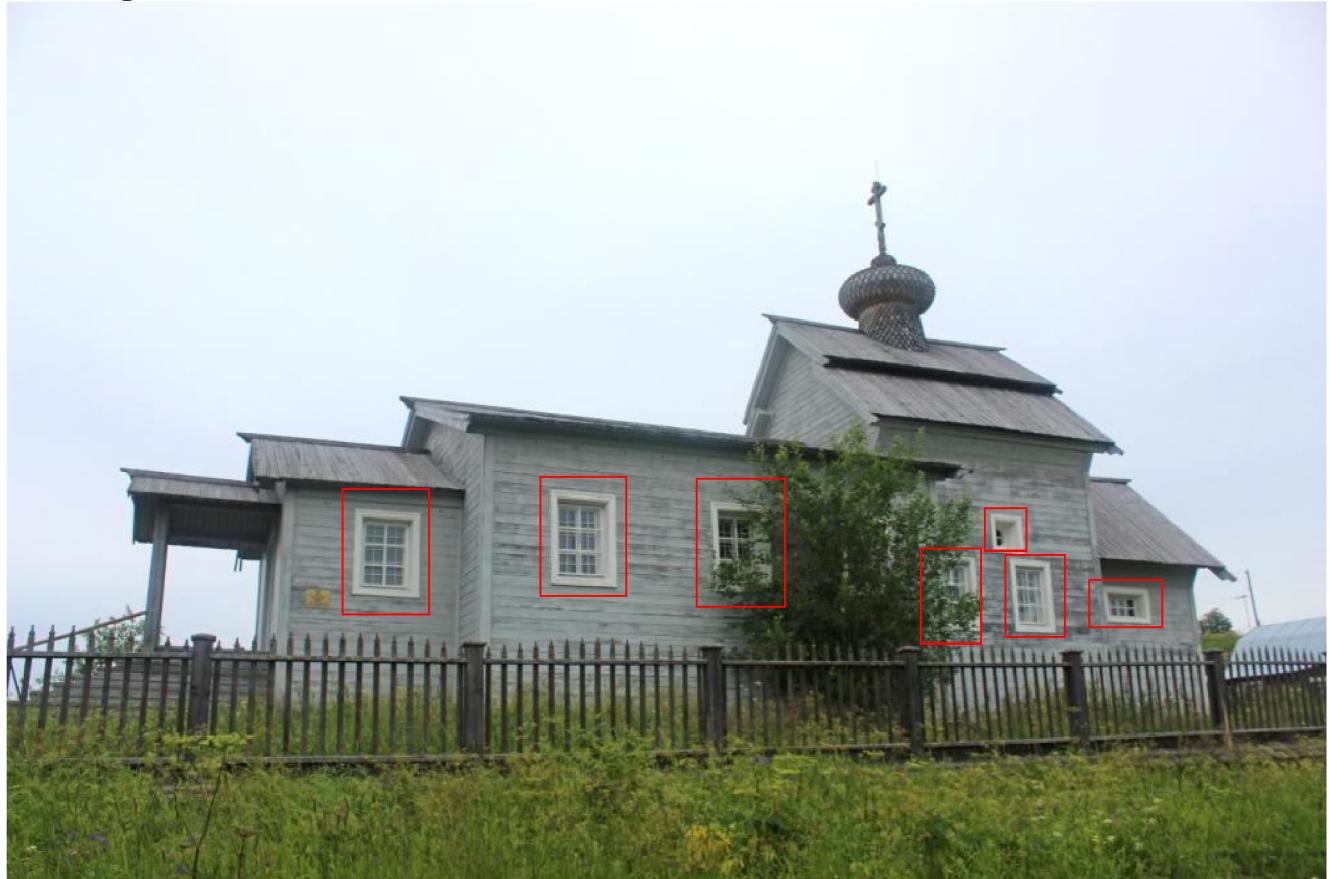
Фото 14. Оконные проемы и волоковое окно на южной стороне Памятника. Вид на север.

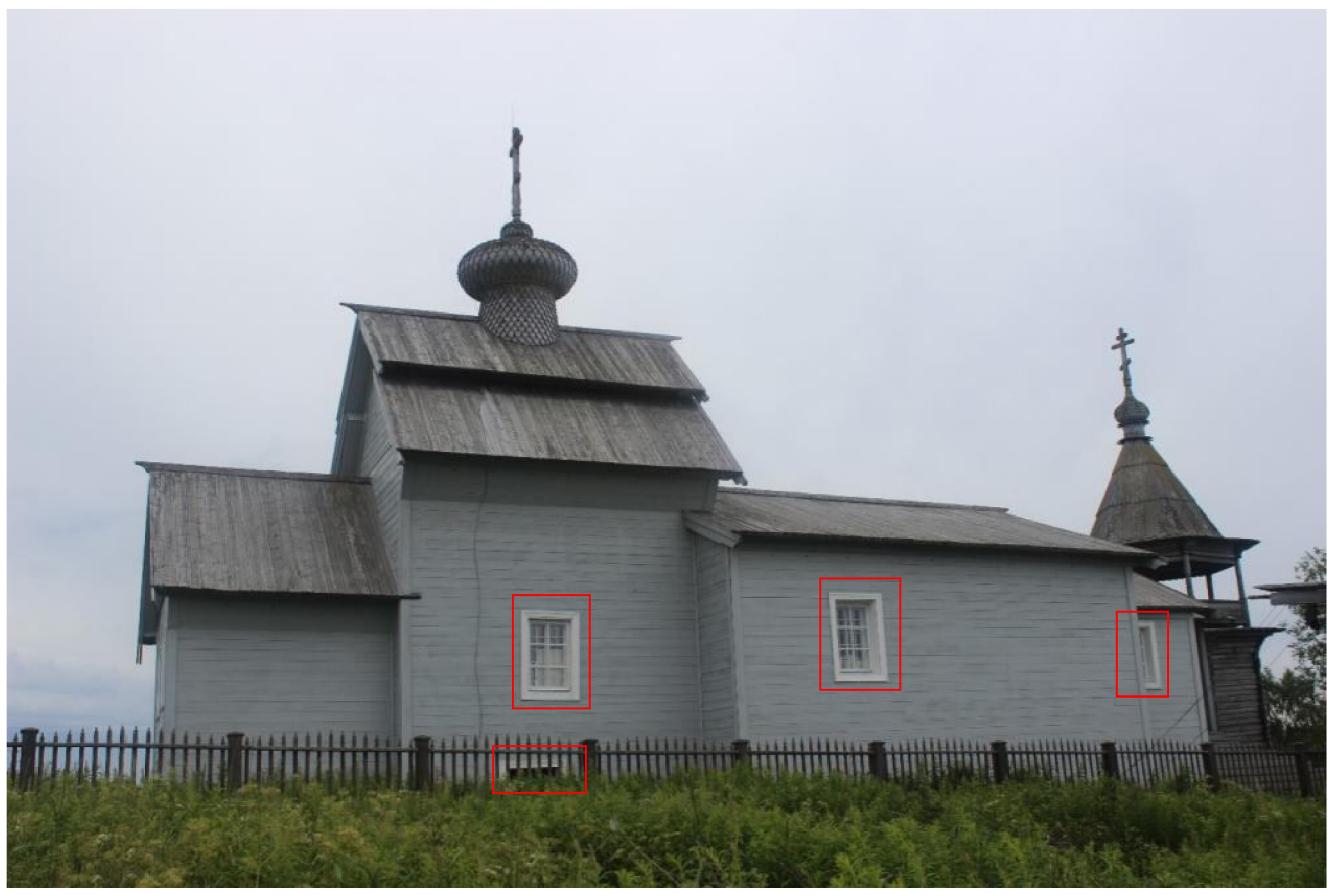
Фото 15. Оконные проемы и волоковое окно на северной части Памятника. Вид на юг.

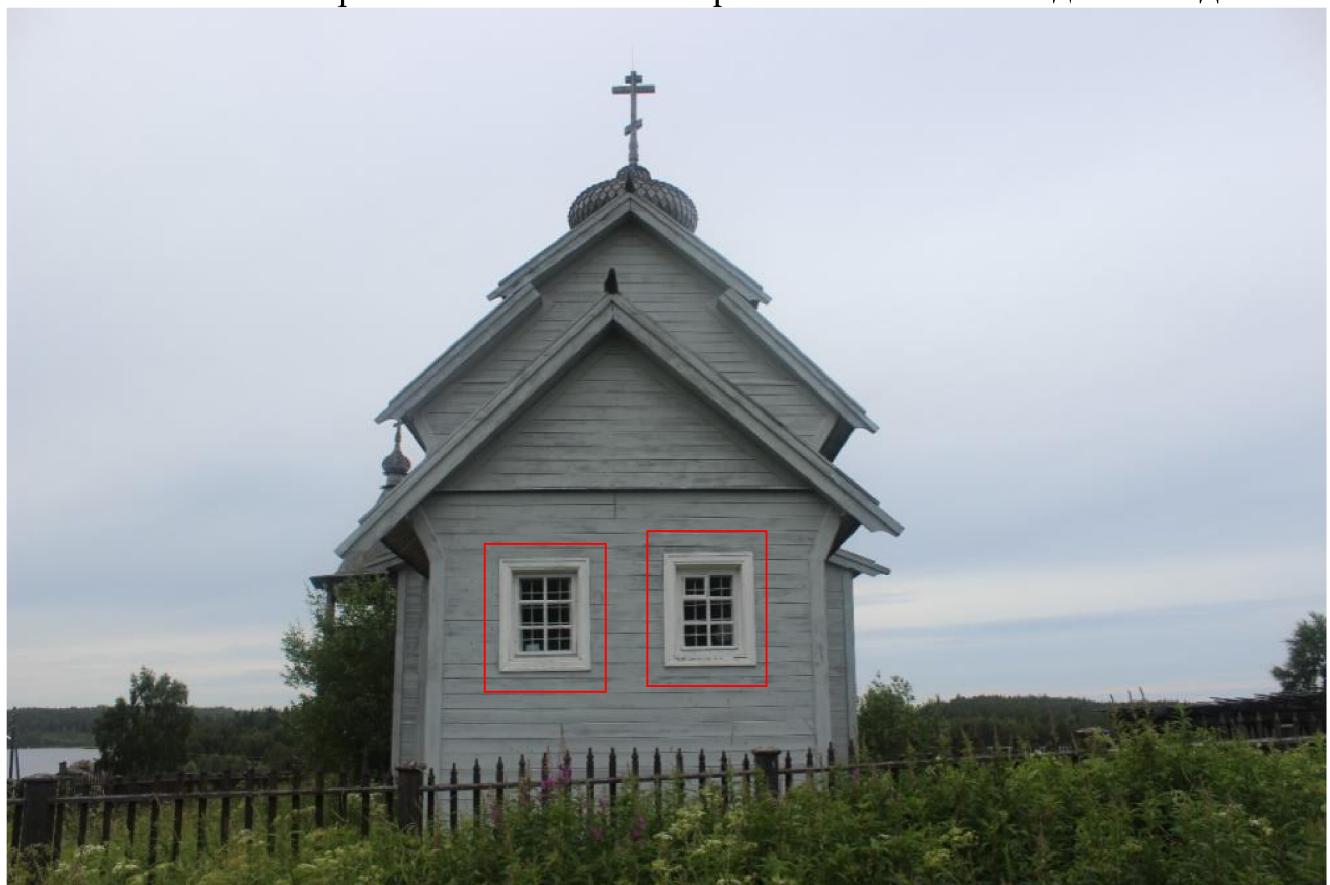
Фото 16. Оконные проемы с восточной стороны Памятника. Вид на запад.

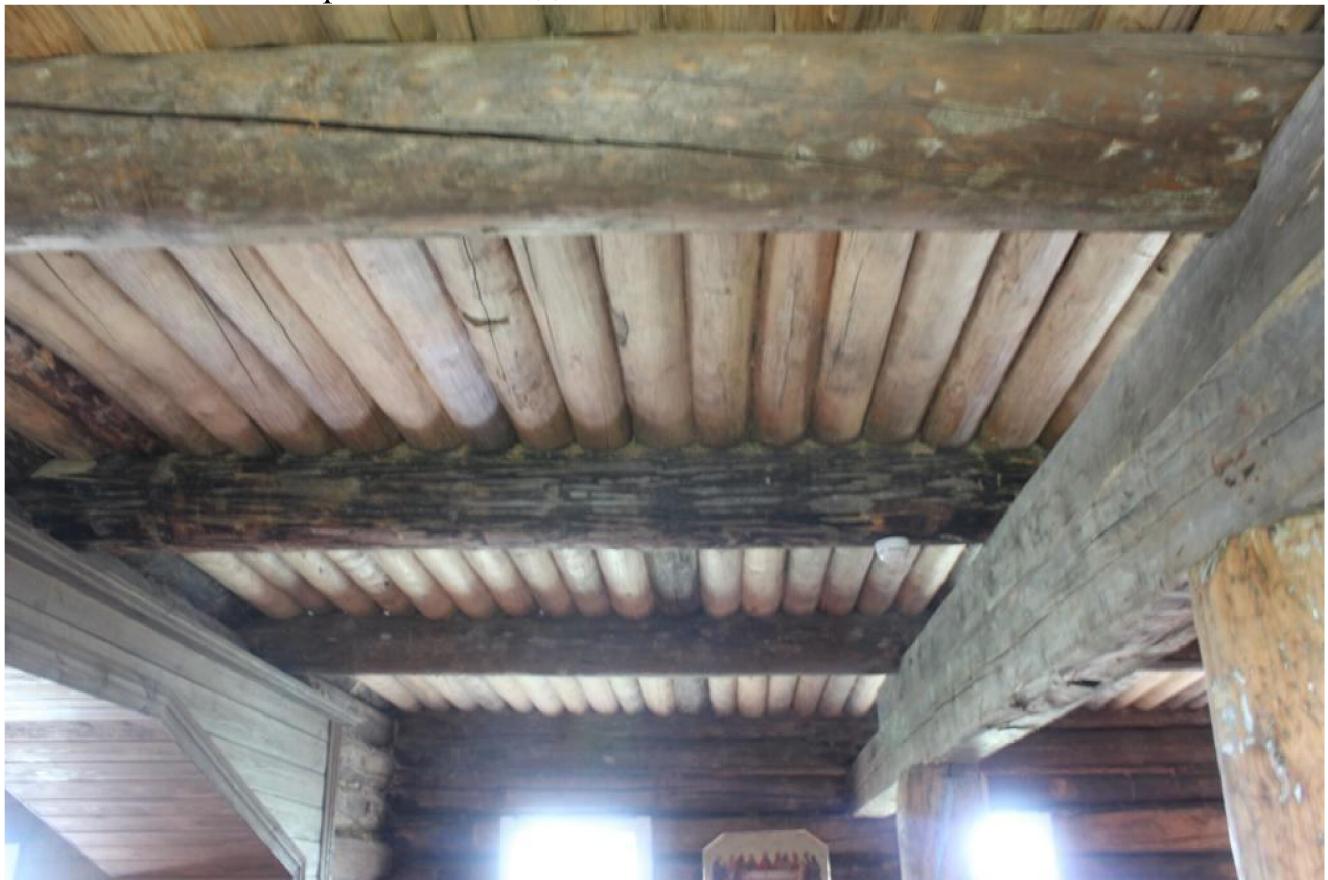
Фото 17. Потолок трапезной. Вид на юг.

2.6.	Перекрытия.	Потолок трапезной – накат из бревен. Потолок притвора, храма, алтаря – настил из деревянных досок.	Фото 17. Фото 18,19,20.
2.7.	Интерьер.	Два деревянных резных столба в трапезной. Место их расположения, форма столбов и рисунок резьбы. Солея перед алтарем. Расположение. Материал – дерево.	Фото 21. Фото 22.

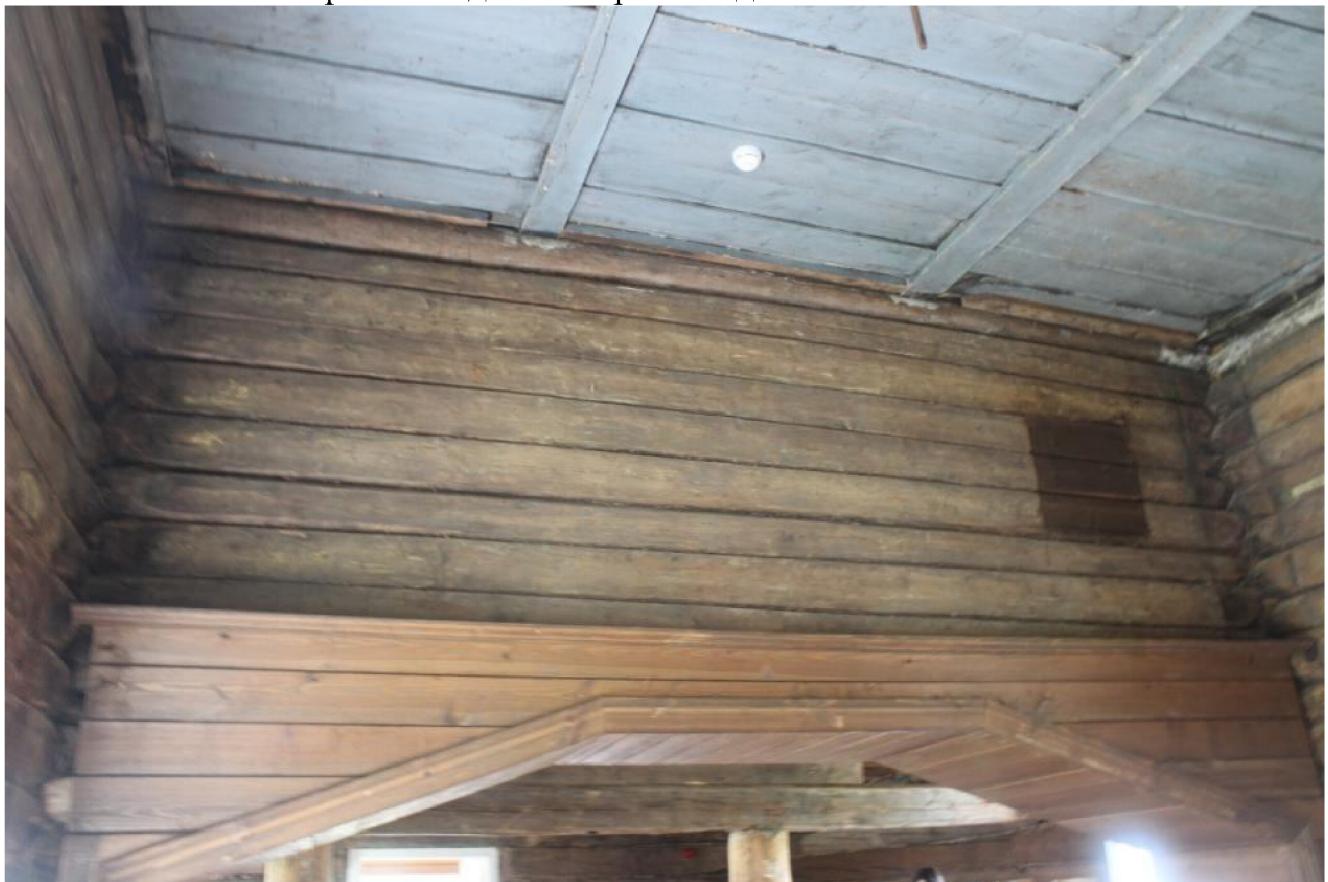
Фото 18. Потолок храма. Вид на северо-запад.

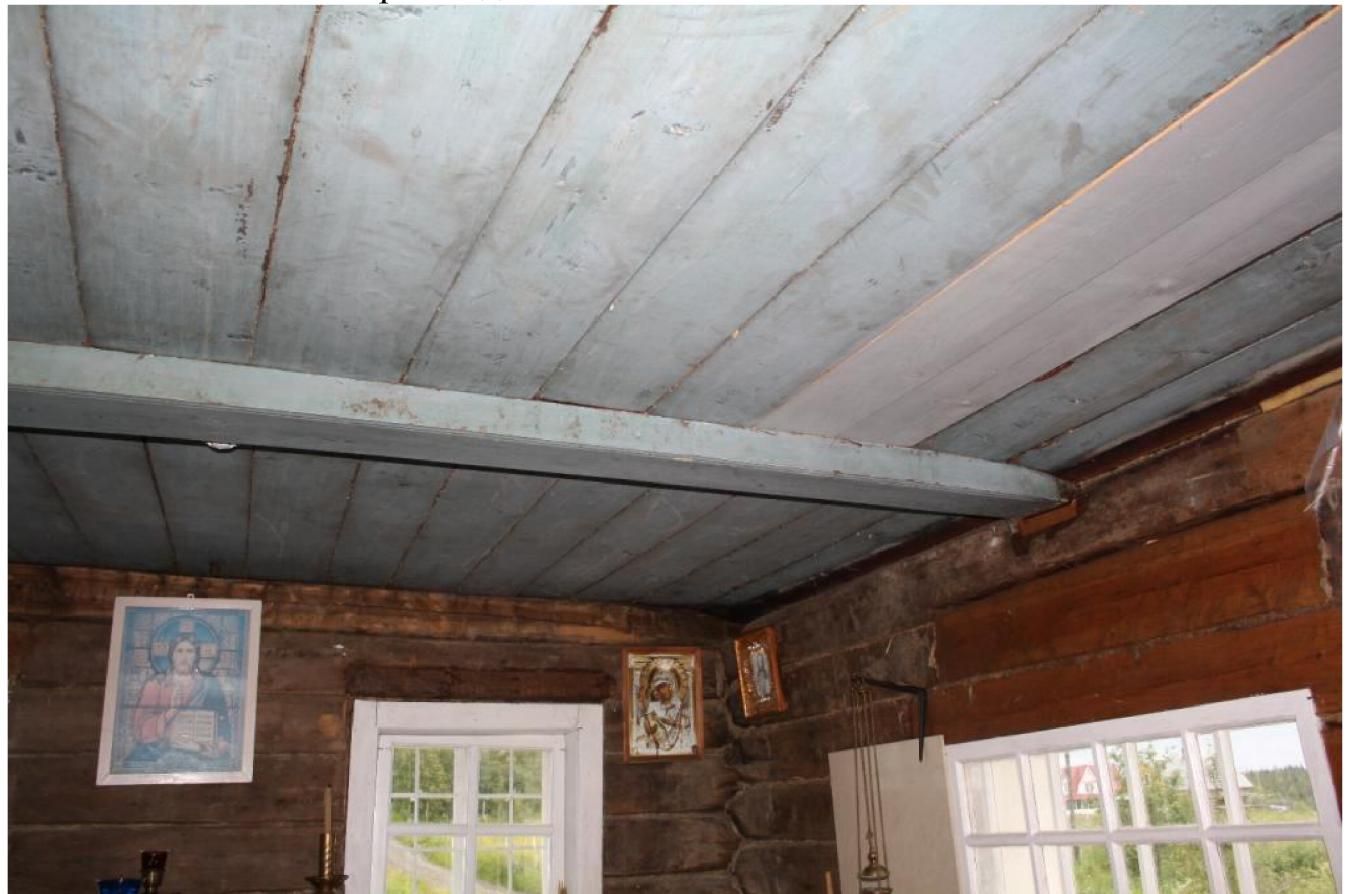
Фото 19. Потолок алтаря. Вид на юго-восток.
