## КОМИТЕТ ПО КУЛЬТУРЕ И ИСКУССТВУ МУРМАНСКОЙ ОБЛАСТИ

### РАСПОРЯЖЕНИЕ

**Об утверждении предмета охраны  
объекта культурного наследия федерального значения  
«Церковь Никольская (деревянная)», XVII в.,  
расположенного по адресу: Мурманская область,  
Кандалакшский район, село Ковда, улица Речная, дом 8.**

**Предмет охраны  
объекта культурного наследия федерального значения  
«Церковь Никольская (деревянная)», XVII в.,  
расположенного по адресу: Мурманская область,  
Кандалакшский район, село Ковда, улица Речная, дом 8.**

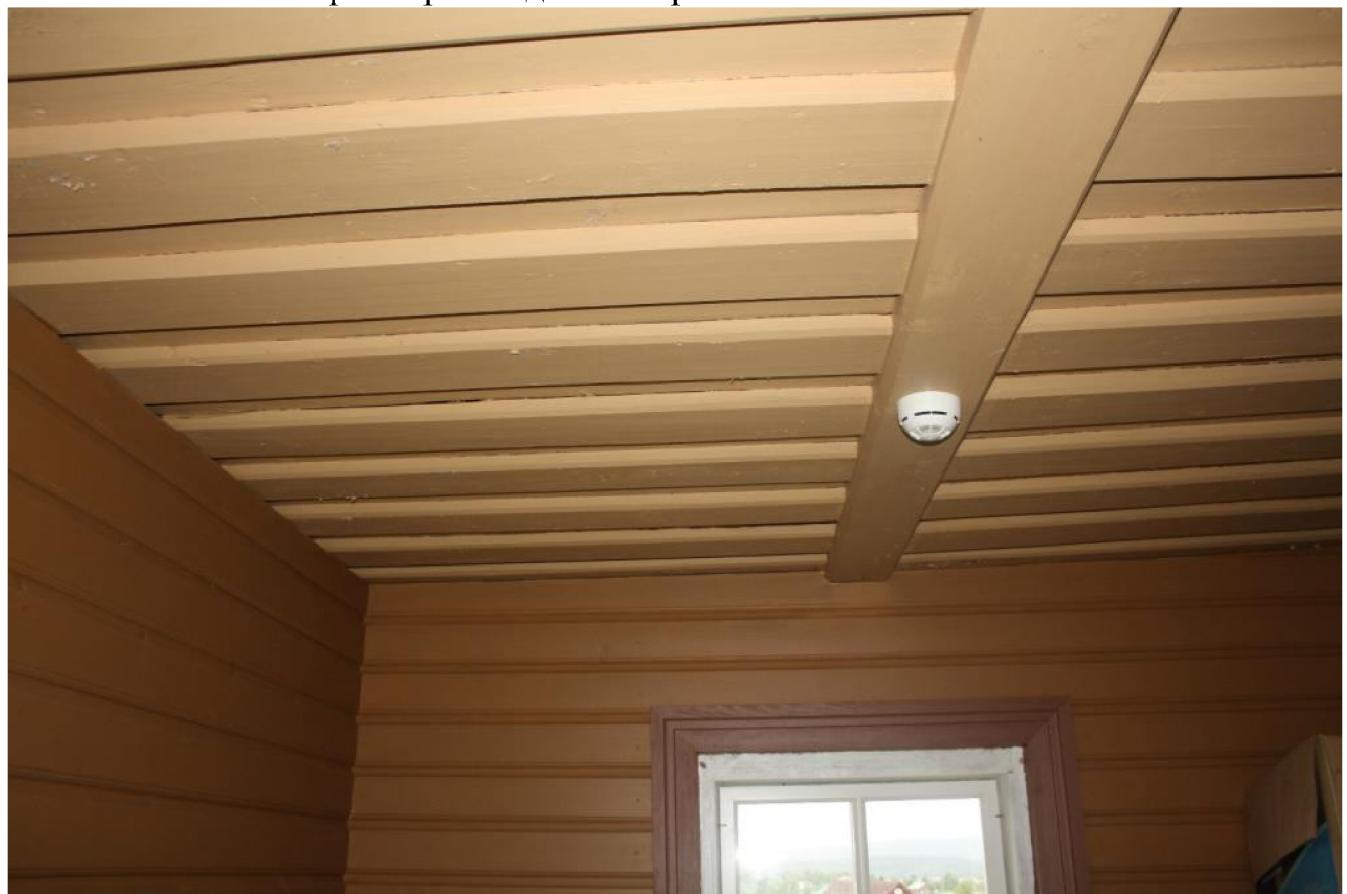
Фото 20. Потолок притвора. Вид на север.

2.6.	Перекрытия.	Потолок трапезной – накат из бревен. Потолок притвора, храма, алтаря – настил из деревянных досок.	Фото 17. Фото 18,19,20.
2.7.	Интерьер.	Два деревянных резных столба в трапезной. Место их расположения, форма столбов и рисунок резьбы. Солея перед алтарем. Расположение. Материал – дерево.	Фото 21. Фото 22.

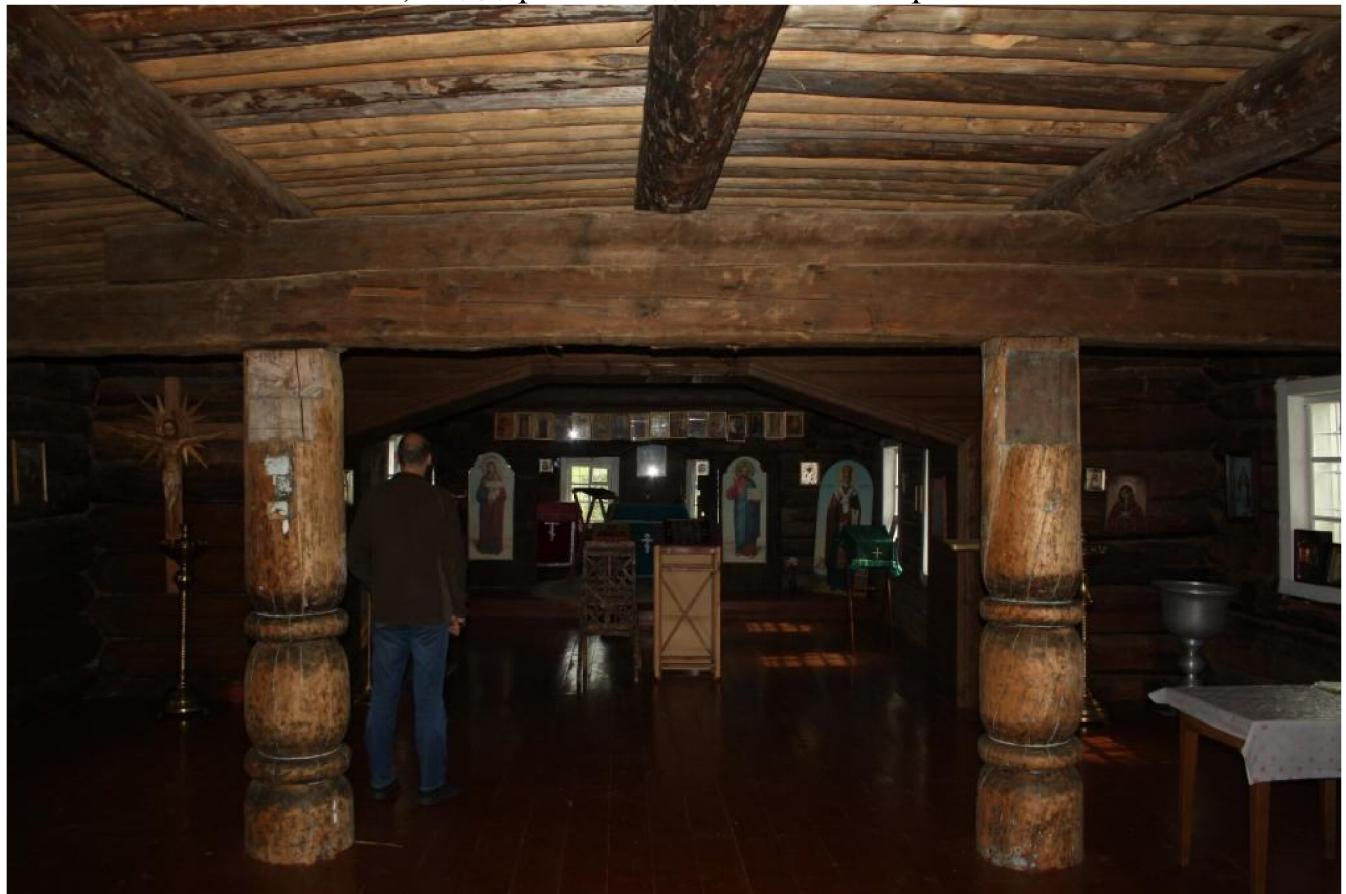
Фото 21. Резные столбы, поддерживающие потолок в трапезной.

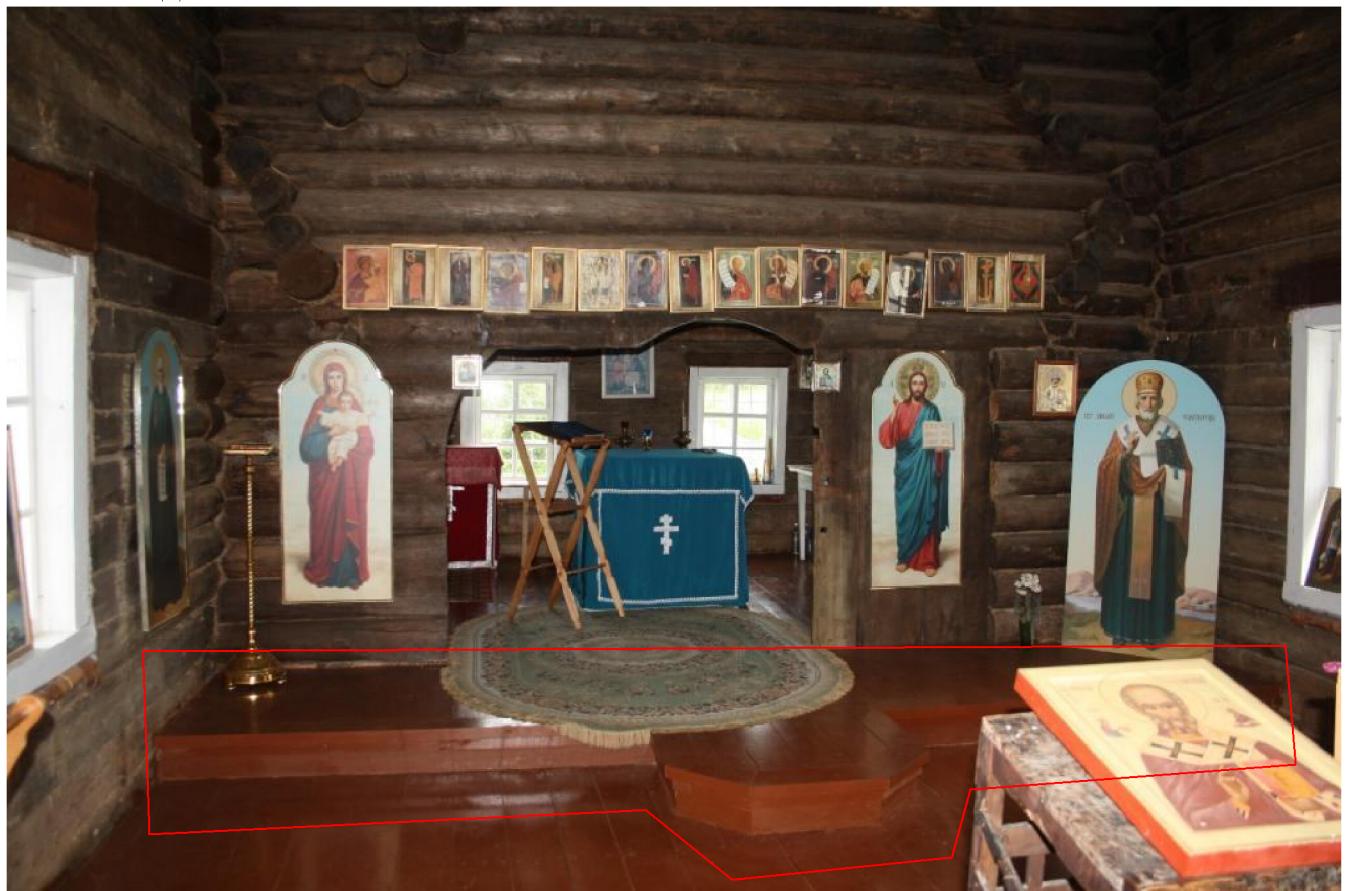
Фото 22. Проход в алтарь Памятника. Перед входом – возвышенная площадка – солея. Вид на восток.

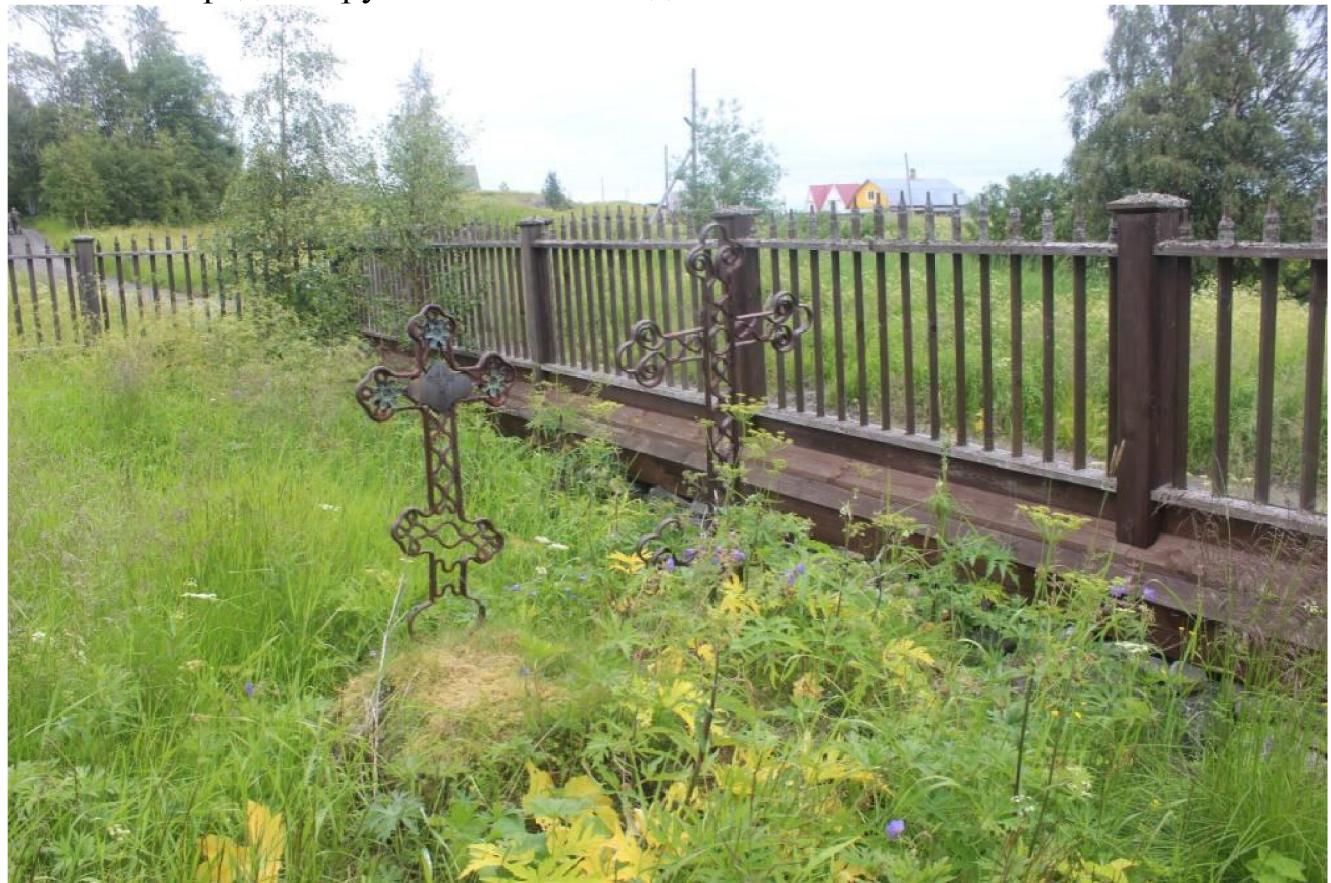
Фото 23. Ограда вокруг Памятника. Вид на юго-восток.

2.8.	Ограда Памятника.	Материал – дерево. Фундамент – валунные камни. Расположение калитки в юго-западной части ограды.	Фото 23. Фото 24.
<b>3. Объемно планировочная структура.</b>			
		Объемное решение здания, сочетание разновысоких и разношироких объемов алтаря, храма, трапезной и притвора с различием формы и параметров крыш. Церковь одноэтажная на высоком подклете. Характерстыковки. Паперть (крыльца): расположение: со стороны западного фасада Памятника.	Фото 1,7,14,15,16,25,26,27. Фото 28,29,30.
<b>4. Историческая функция.</b>			
		Православный храм.

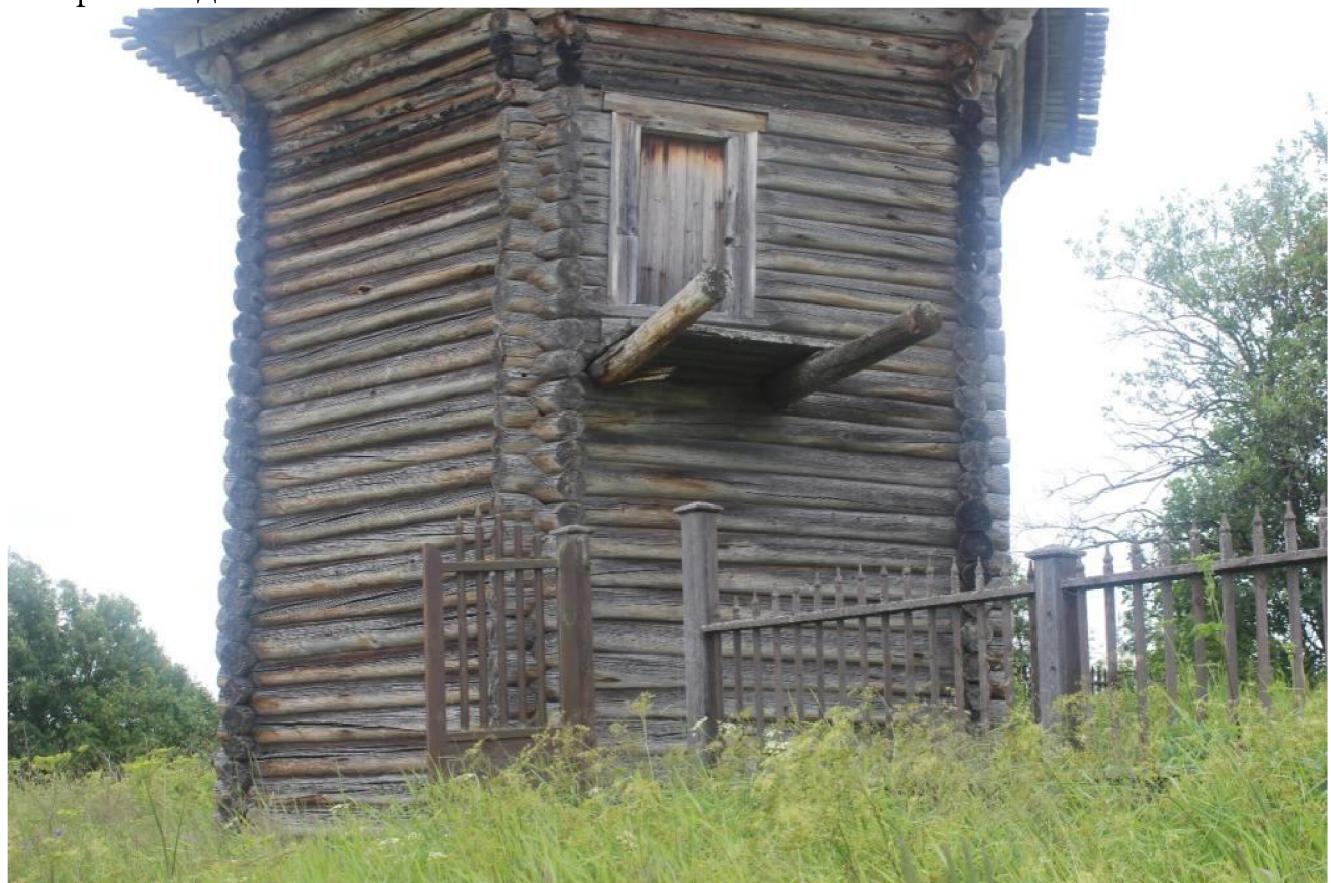
Фото 24. Калитка в юго-западной части ограды рядом с колокольней. Вид на северо-запад.

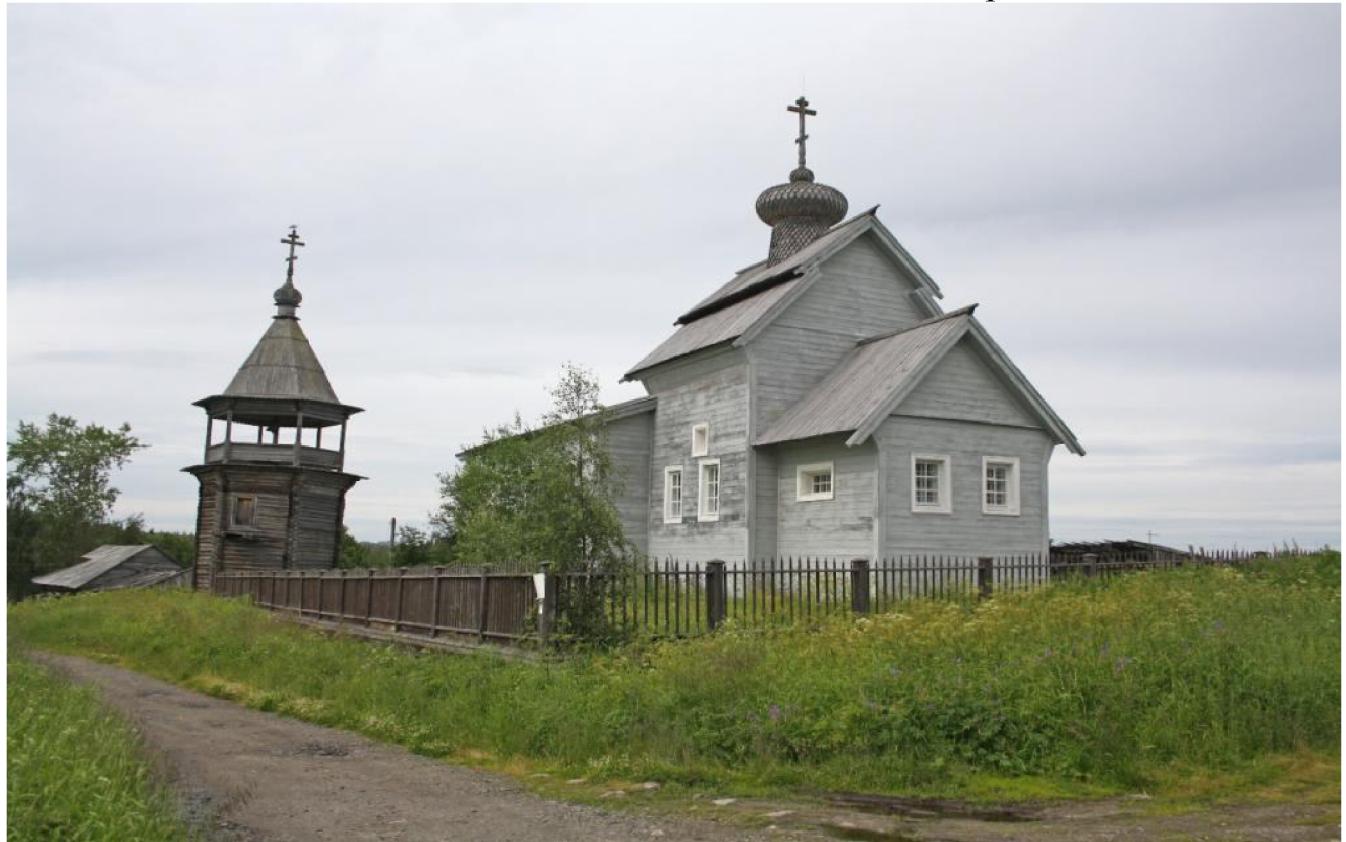
Фото 25. Общий план. Памятник и колокольня. Вид на северо-запад.

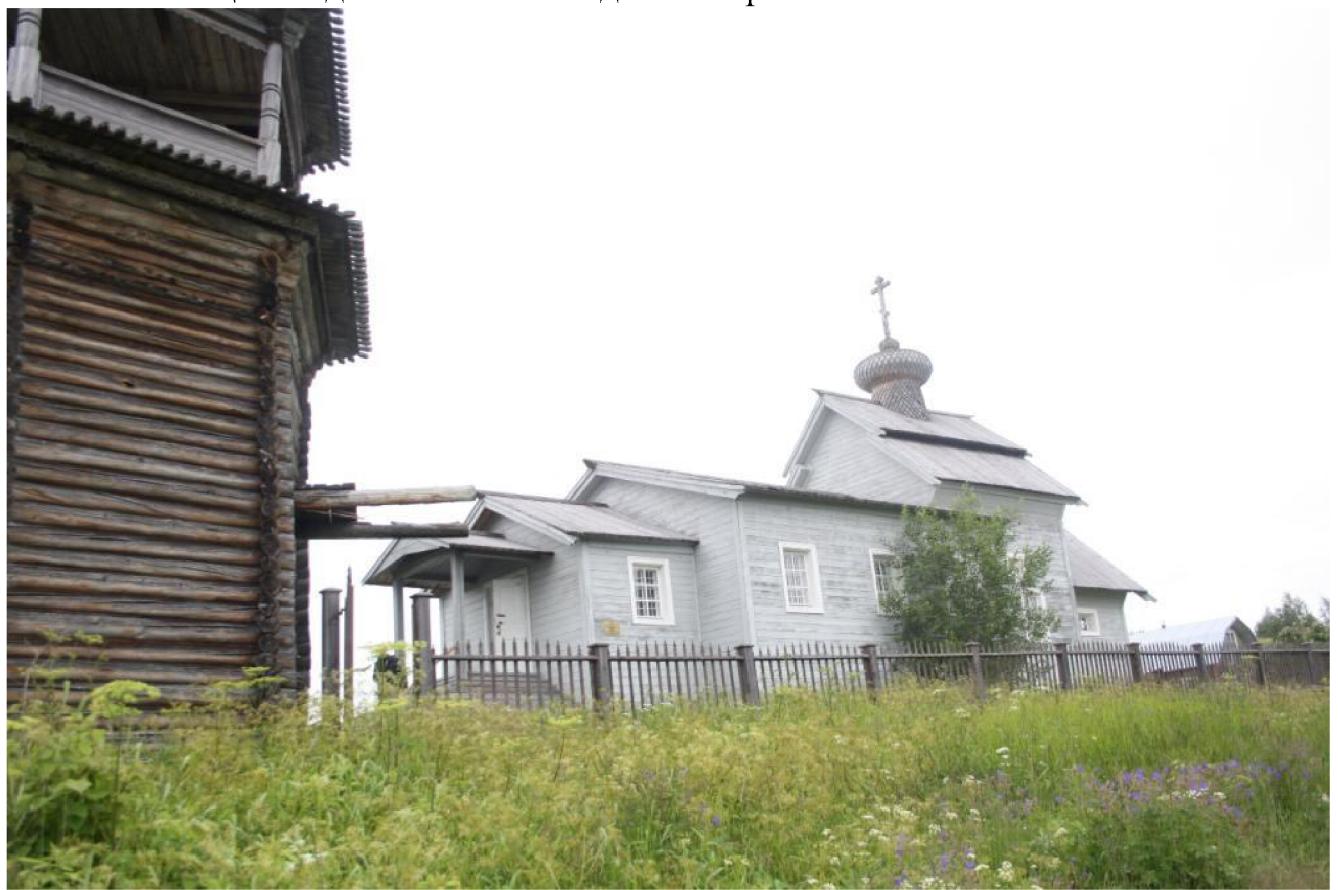
Фото 26. Общий вид Памятника. Вид на северо-восток.

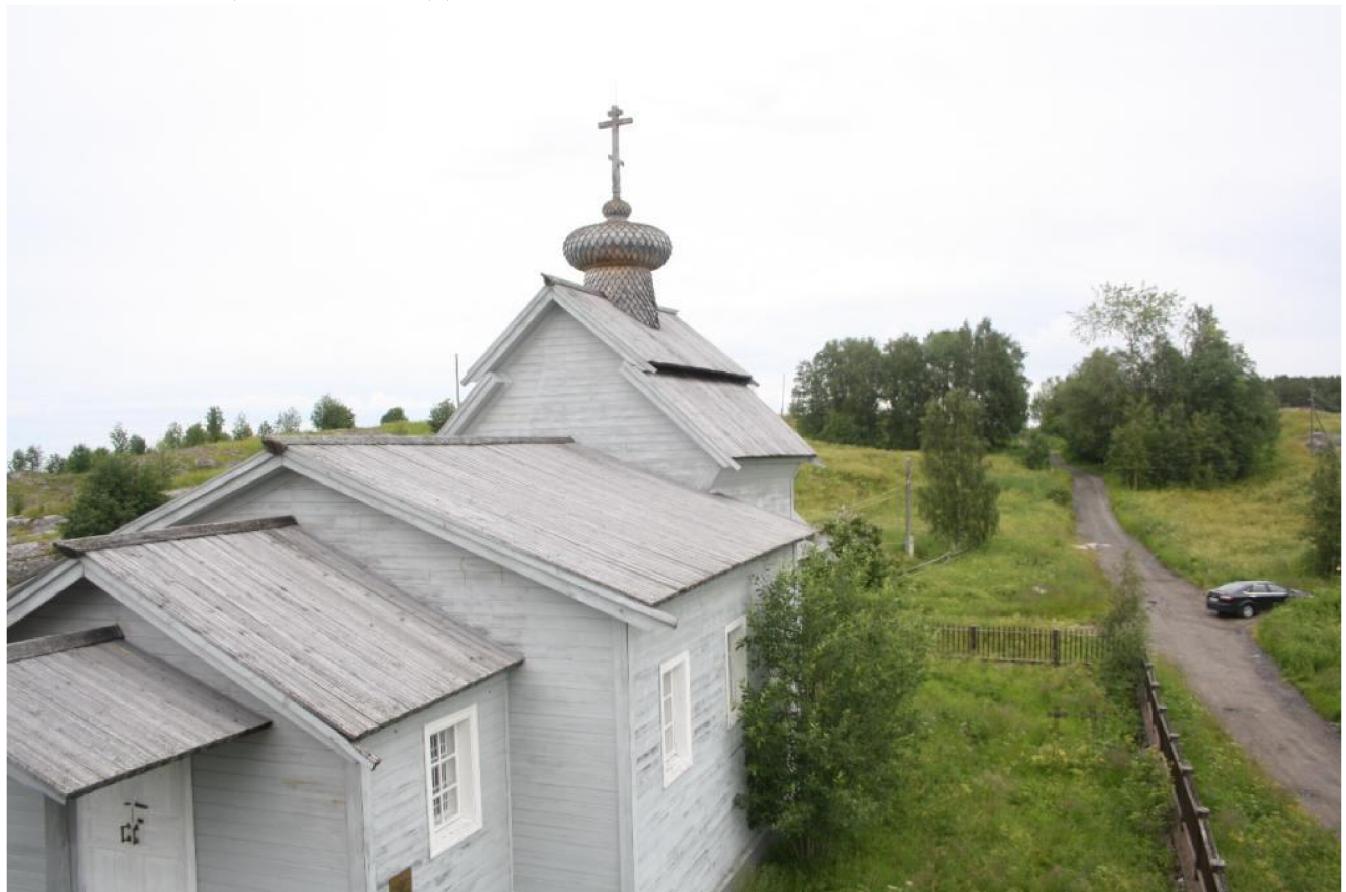
Фото 27. Общий план. Вид на восток.

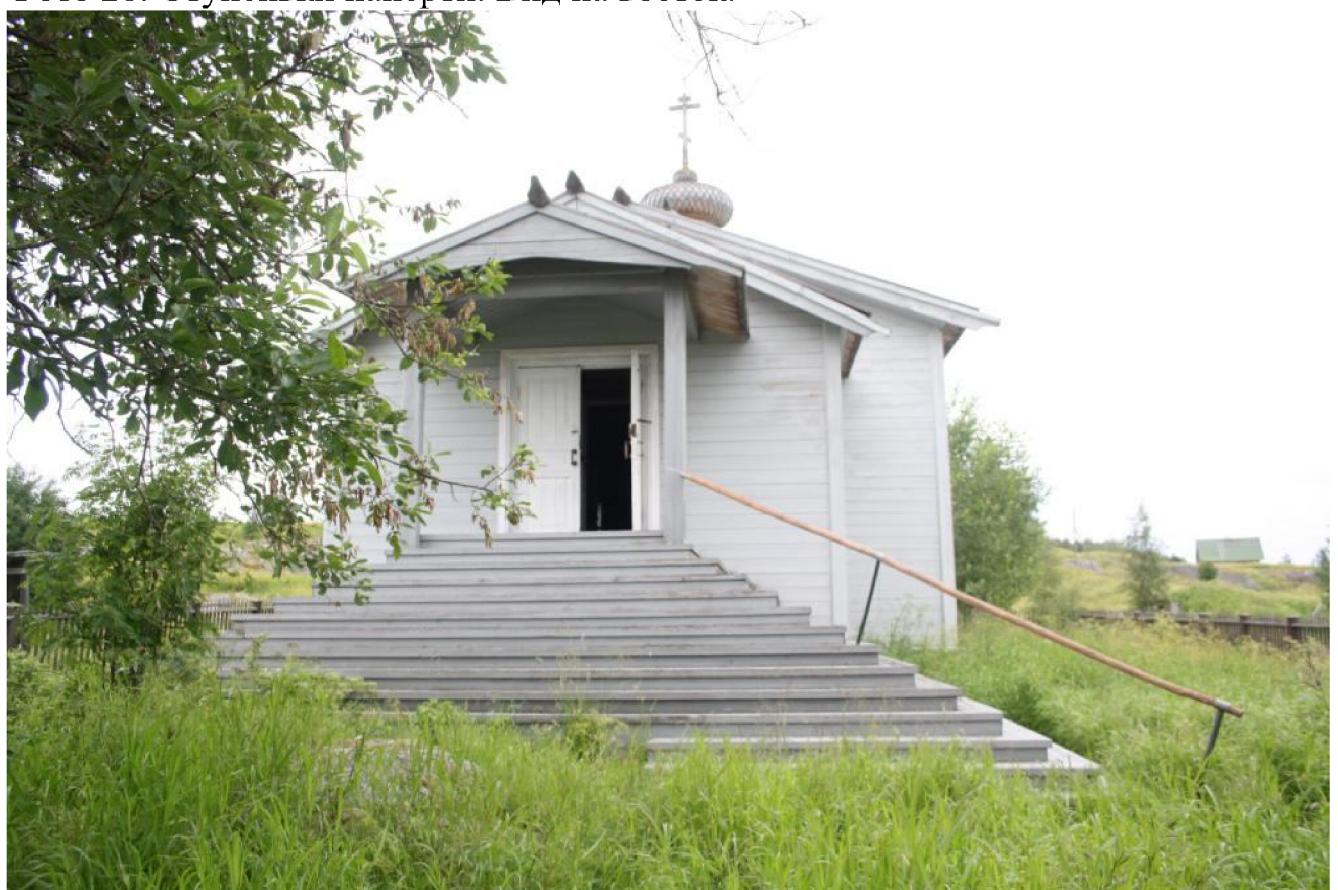
Фото 28. Ступеньки паперти. Вид на восток.

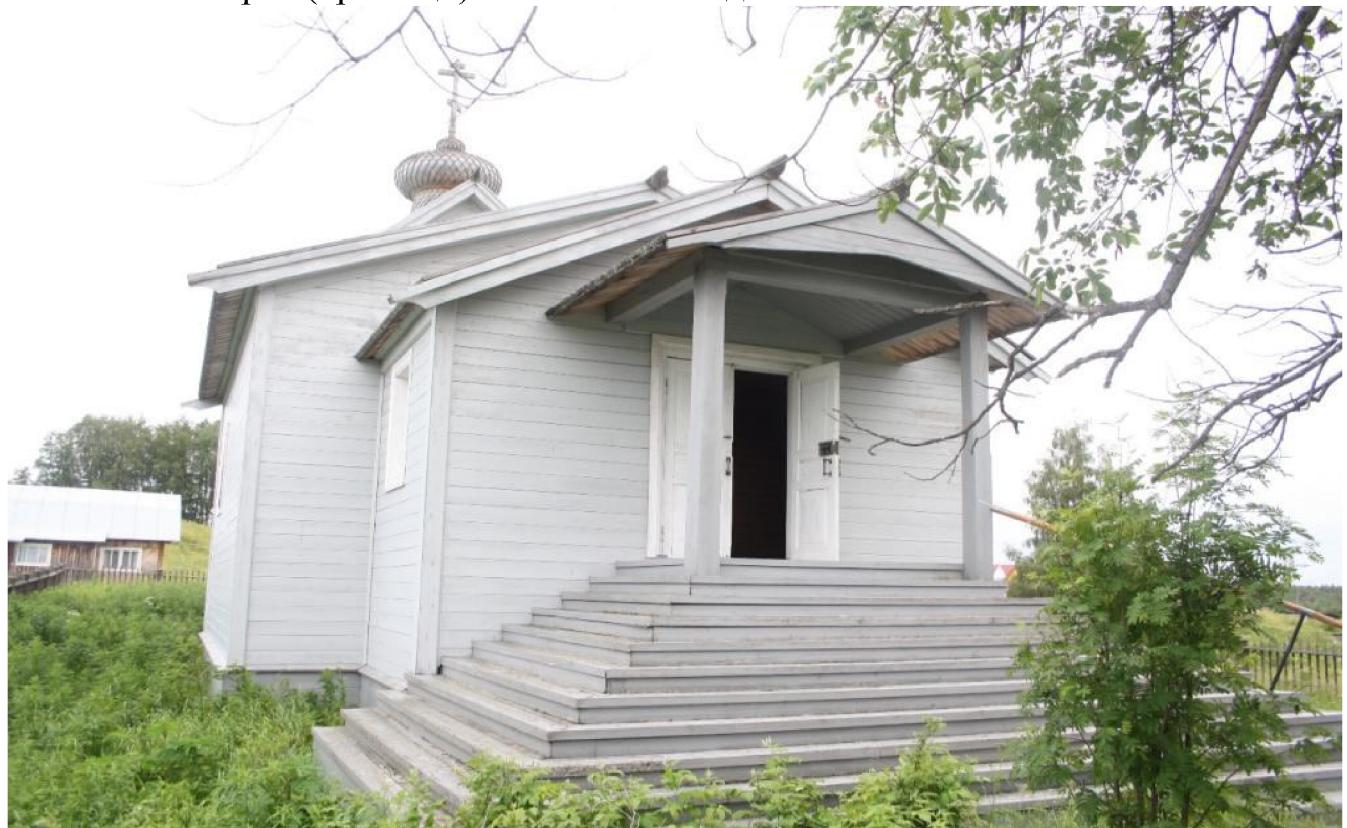
Фото 29. Паперть (крыльцо) Памятника. Вид на юго-восток.

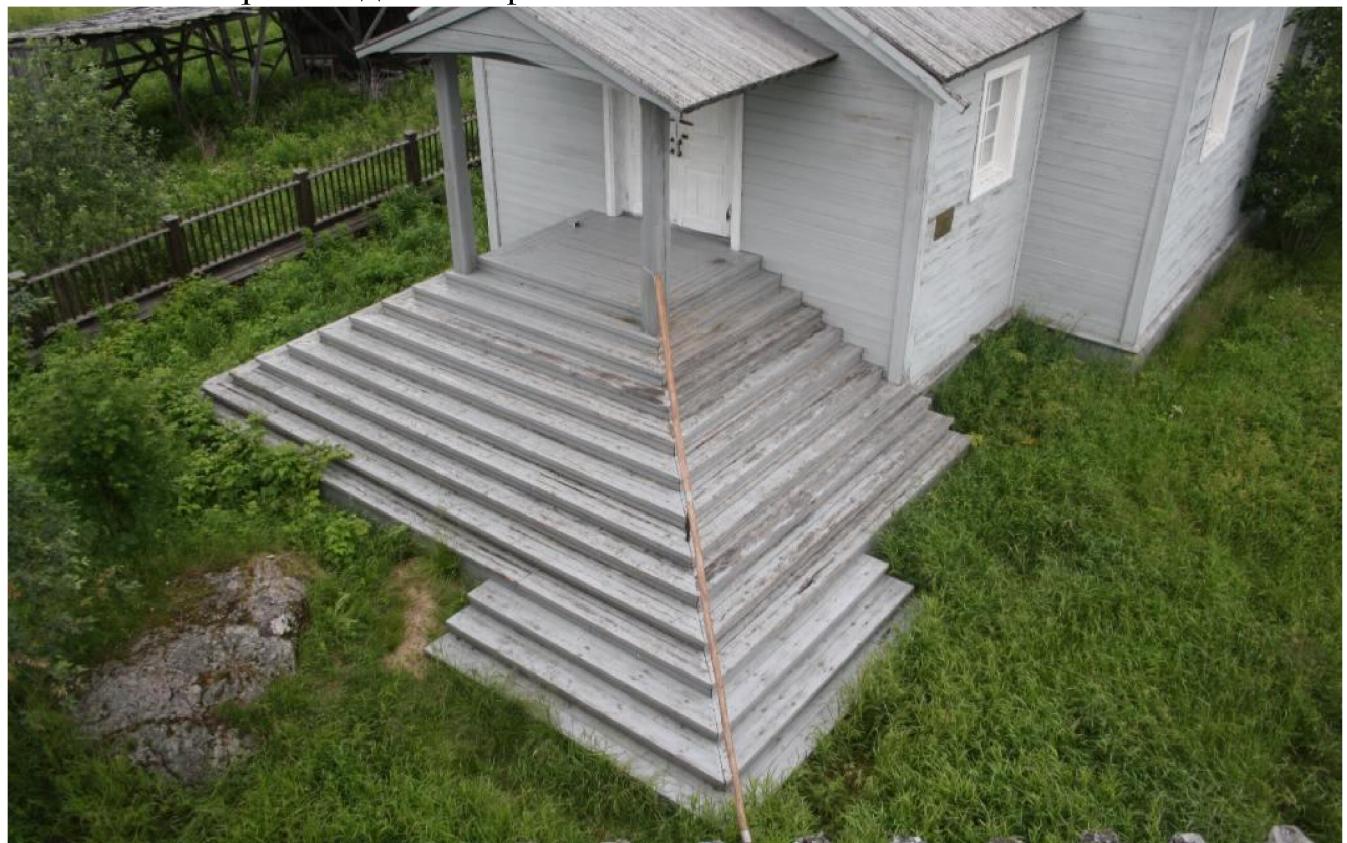
Фото 30. Паперть. Вид на северо-восток.
