**ИНСПЕКЦИЯ
ГОСУДАРСТВЕННОЙ ОХРАНЫ
ОБЪЕКТОВ КУЛЬТУРНОГО
НАСЛЕДИЯ ОРЕНБУРГСКОЙ
ОБЛАСТИ**

П Р И К А З

О включении выявленного объекта культурного наследия в единый государственный реестр объектов культурного наследия (памятников истории и культуры) народов Российской Федерации, об утверждении предмета охраны, границ и режима использования территории объекта культурного наследия

Предмет охраны объекта культурного наследия регионального значения (вид – памятник) «Успенская церковь», 1839 г.
(Оренбургская область, г. Бугуруслан, ул. Бамбурова, 19А)

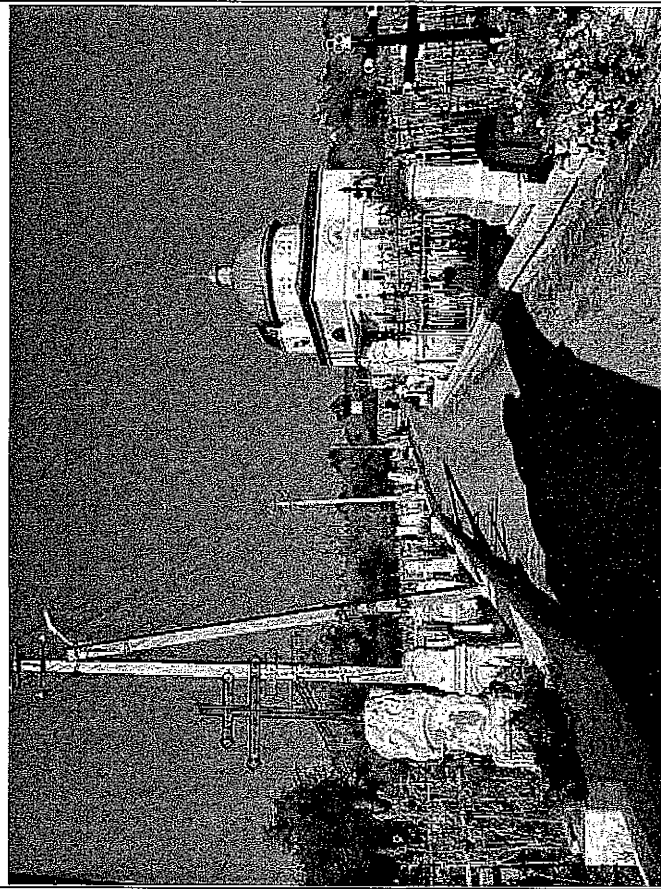
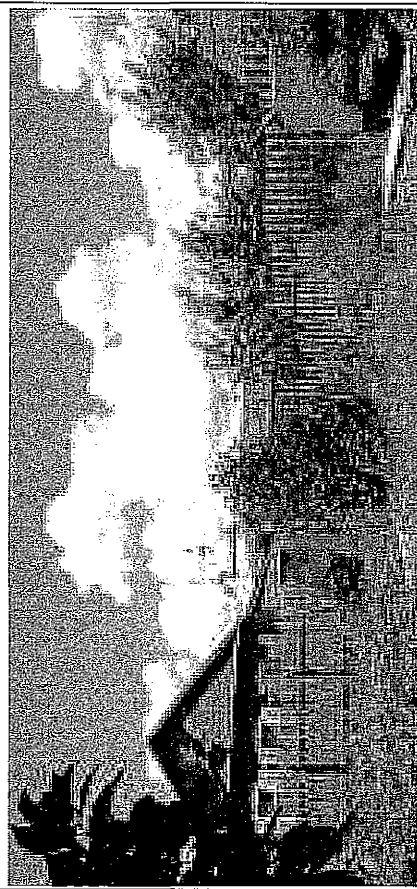
- ценные видовые раскрытия здания 1839 г. в структуре исторического некрополя, расположенного внутри квартала жилой застройке (за линией жилой застройки), в том числе со стороны улиц Бамбурова, Нагорной и Партизанской.

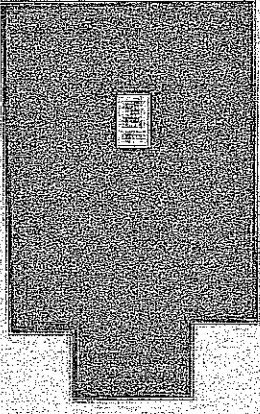
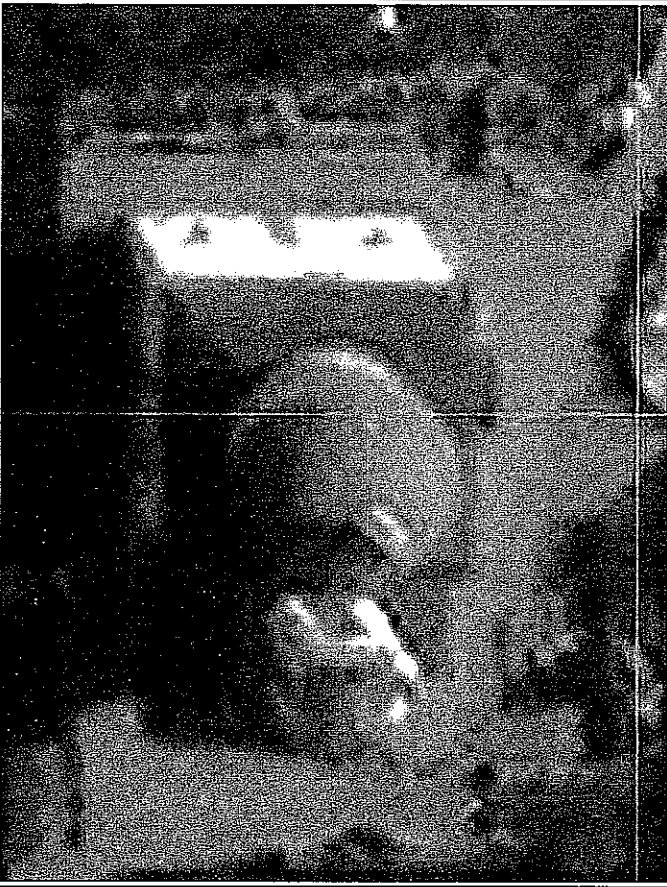
2	<p>Архитектурные и объемно-пространственные характеристики, конструктивные элементы объекта:</p>	<p>- объемно-пространственная композиция одноэтажного кубической формы четверика, увенчанного широким барабаном с куполом и главкой с крестом, с планировочным решением основного объема, приближенного к храму-ротонде, в стиле позднего провинциального классицизма, с каменной двухъярусной колокольней 1915 г. в неорусском стиле и с пределами 1980-е гг.;</p>

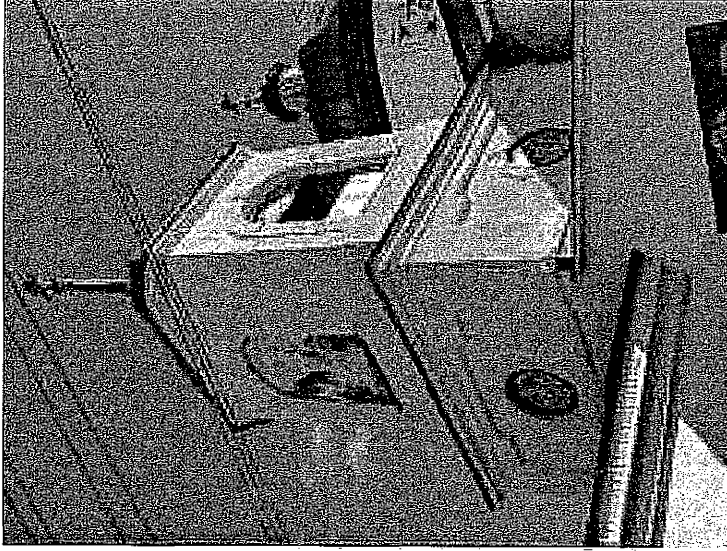
- двухъярусная колокольня, увенчанная куполом со шпилем и крестом;

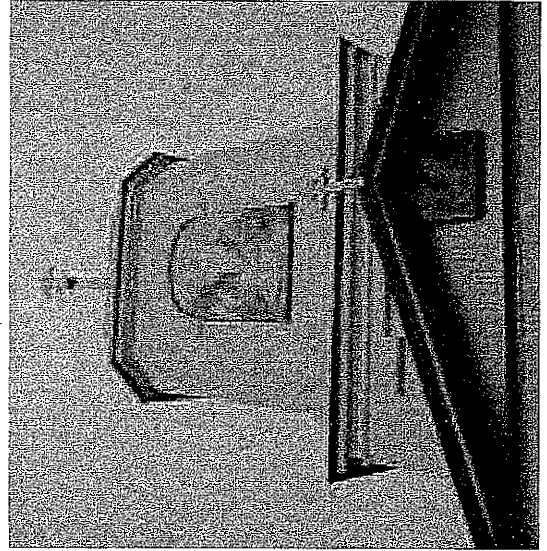
- позолоченные кресты;

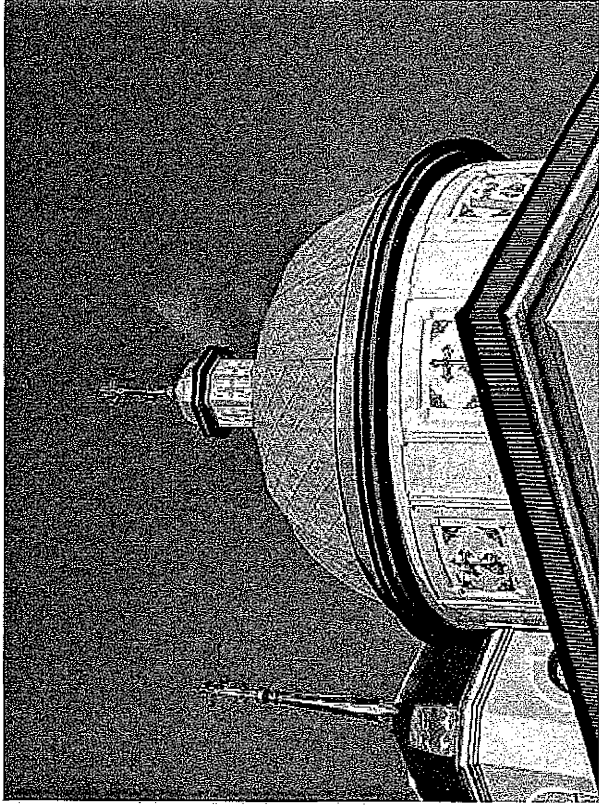
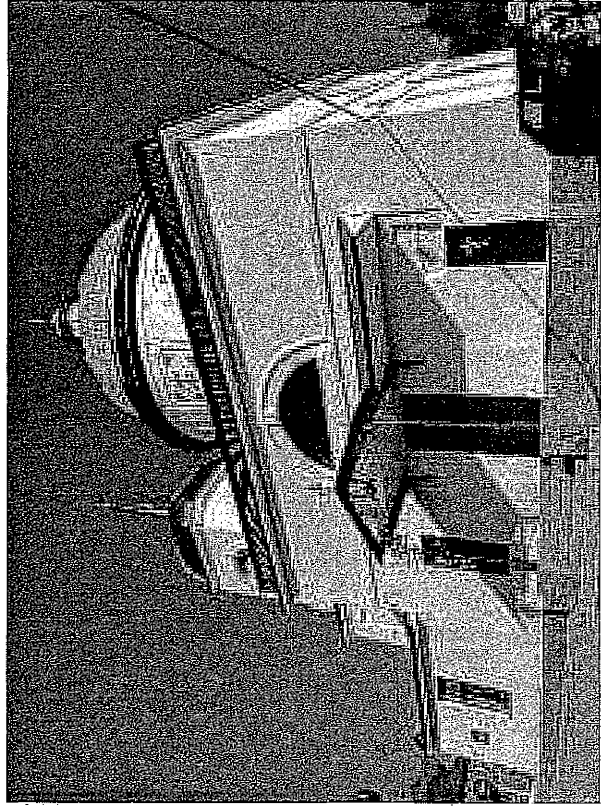
- композиционное решение и архитектурно-художественное оформление фасадов здания в редакции 1839 г., 1915 г., 1980-е гг., включая размер, форму, местоположение и оформление оконных и дверных проемов, совокупность декоративных элементов в стилистике, характерной для позднего провинциального классицизма: плоскости с лепными изображениями крестов и небольшим растительным орнаментом на большом барабане основного объема церкви; венчающие профилированные карнизы по всему периметру здания; обрамления арочных окон выступающими наличниками с замковым камнем, арочные ниши над ними с орнаментированными изображениями креста;

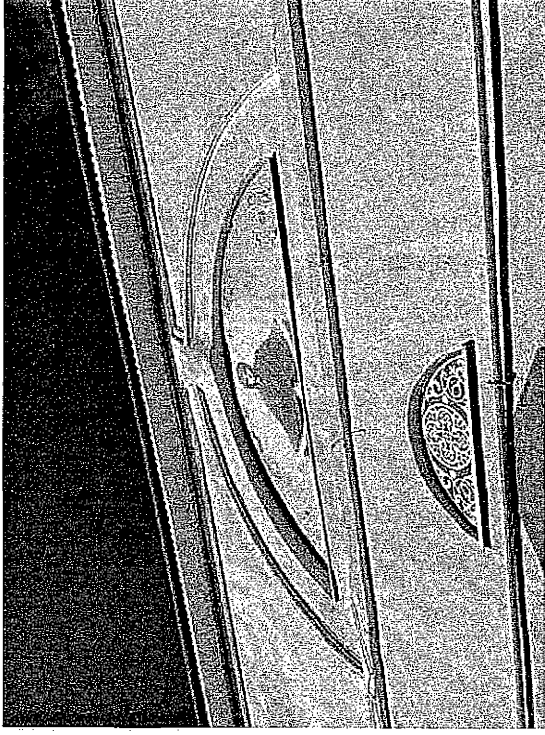
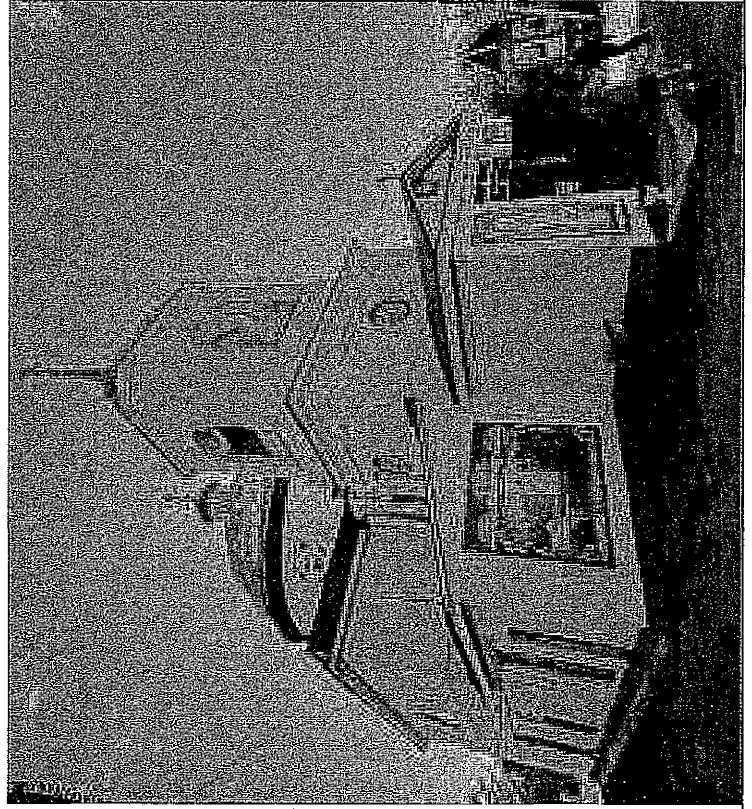
- декор фасадов колокольни: ступенчатые венчающие карнизы простой формы, служащие горизонтальным разделителем между ярусами колокольни; лопатки, создающие углубление основных плоскостей фасадов; люкарны, обрамленные выступающими простыми наличниками с замковыми камнями; открытые арочные проемы второго яруса, украшенные простым выступающим наличником, завершенным замковым камнем; звонница;

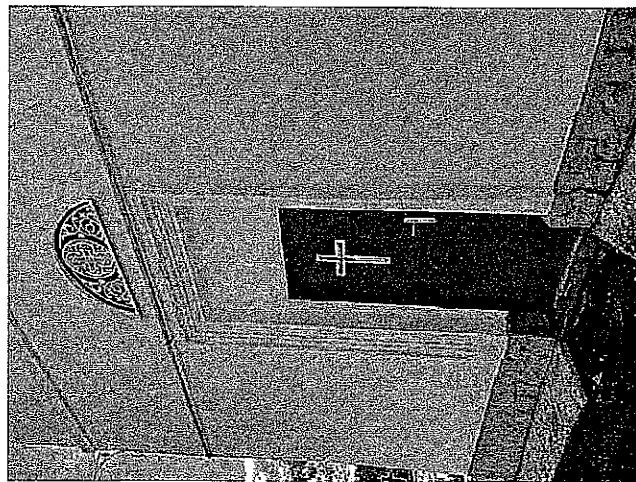
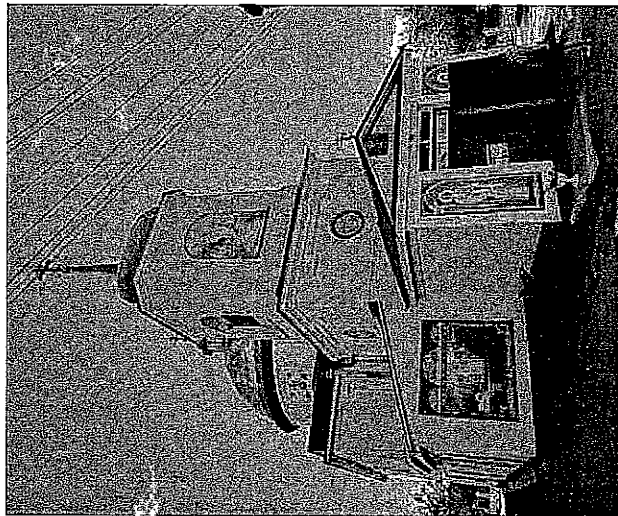
- характер, материал и рисунок столярных
заполнений оконных и дверных проемов на
фасадах в редакции 1839 г., 1915 г., 1980-е
гг.;

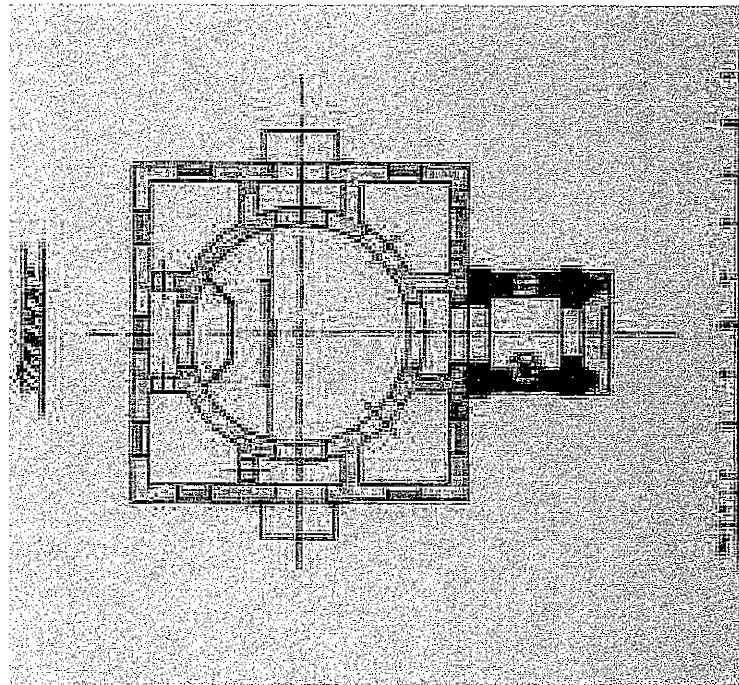
- пространственно-планировочная структура здания в пределах капитальных стен, прямоугольных и арочных проемов, перекрытий 1839 г., 1915 г., 1980-е гг.;

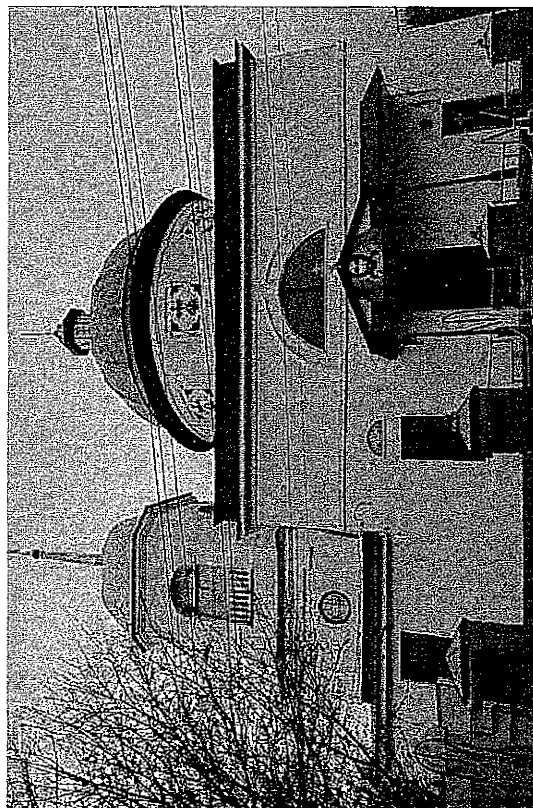
- капитальные стены и перекрытия 1839 г., 1915 г., 1980-е гг., их конструкция и материал, включая систему сводчатых перекрытий, объединяющих основной объем здания, планировка которого приближена к ротонде, с пространством небольшой трапезной, образованной под колокольной;

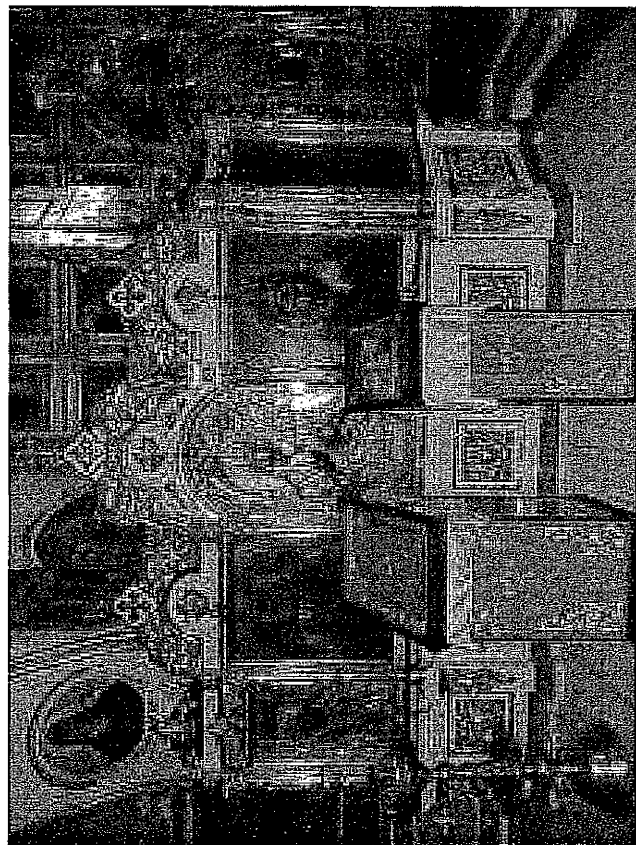
- архитектурно-художественное оформление интерьеров (уточняется по результатам реставрационных исследований и раскрытий);

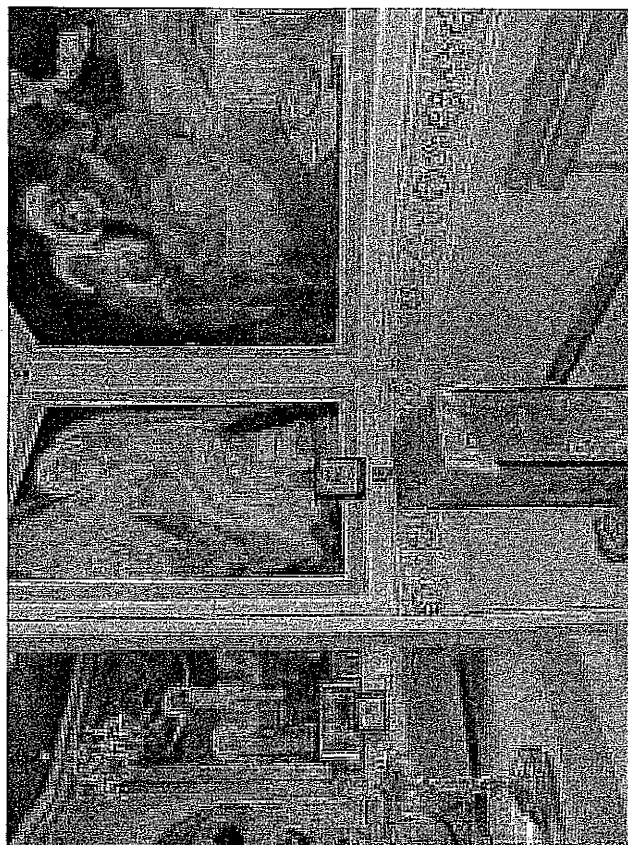
- колористическое решение интерьеров (уточняется по результатам реставрационных исследований и раскрытий);

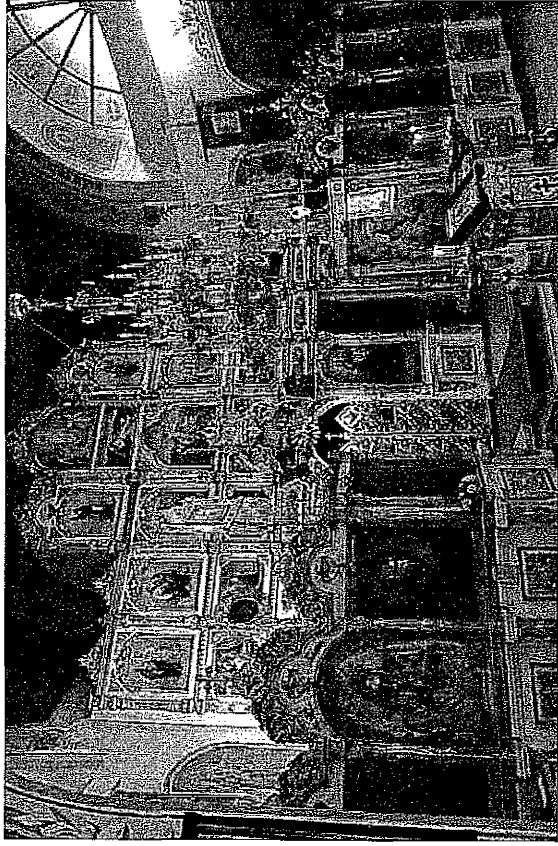
- барочный иконостас четырехъярусный, деревянный с резными позолоченными элементами;

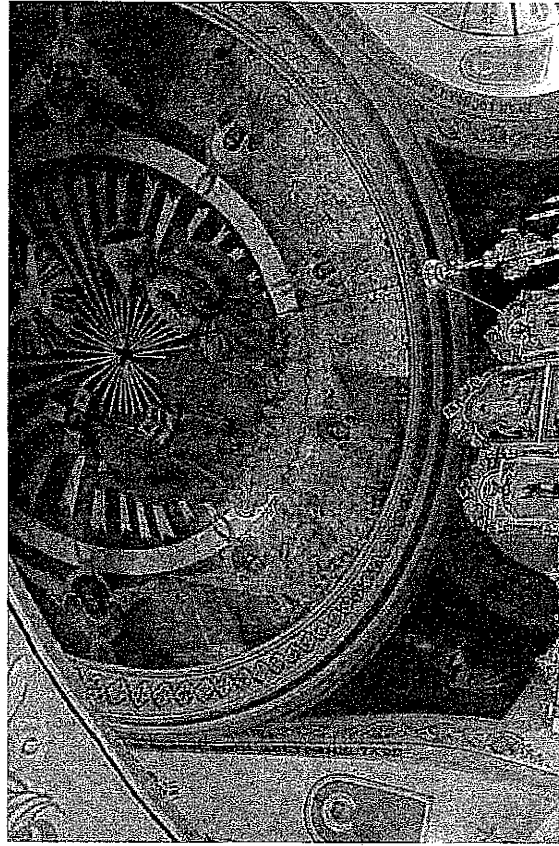
- настенные росписи, изображающие библейские сюжеты и православных святых.

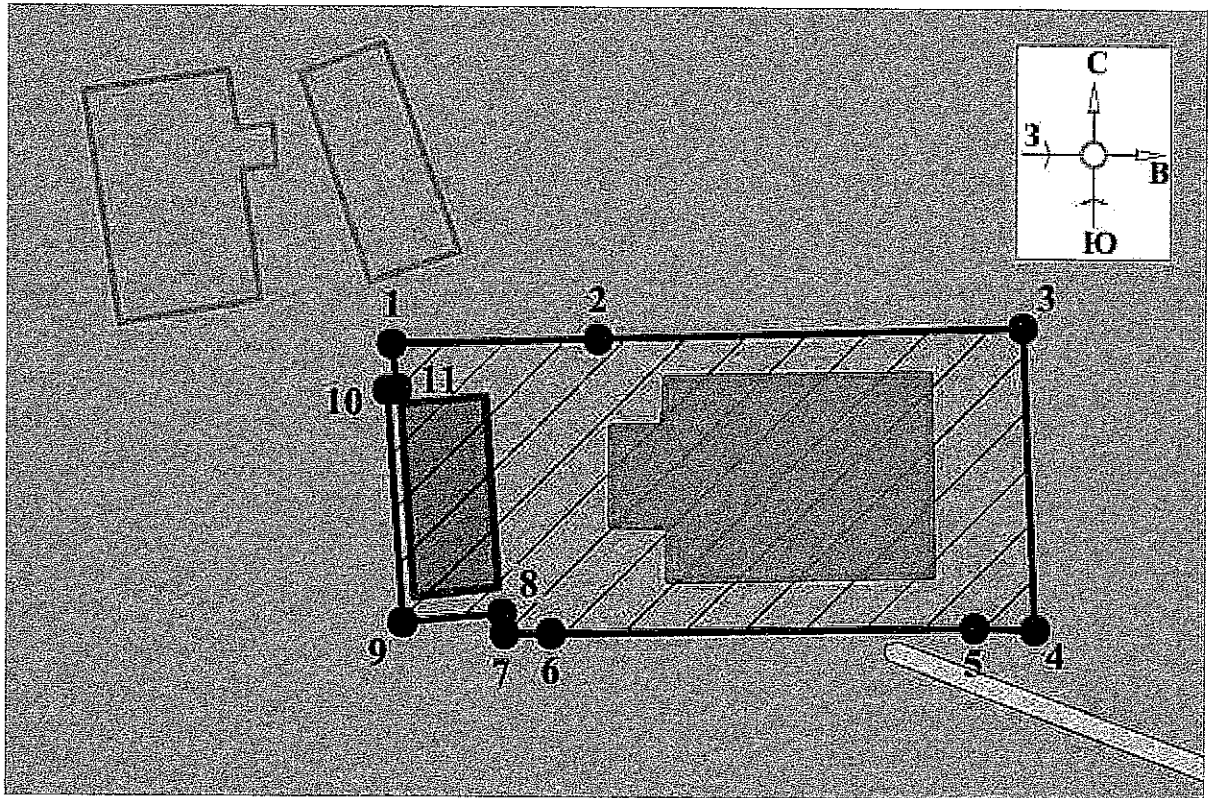
Схема границ территории объекта культурного наследия
М 1:500

Границы территории объекта культурного наследия регионального значения «Успенская церковь», 1839 г., расположенного по адресу: Оренбургская область, г. Бугуруслан, ул. Бамбурова, 19А, устанавливаются по границам земельного участка с кадастровым номером 56:37:0101049:201 по точкам 1 – 11 (см. схему границ территории).
