**ИНСПЕКЦИЯ  
ГОСУДАРСТВЕННОЙ ОХРАНЫ  
ОБЪЕКТОВ КУЛЬТУРНОГО  
НАСЛЕДИЯ ОРЕНБУРГСКОЙ  
ОБЛАСТИ**

**П Р И К А З**

┌ Об утверждении предмета охраны ┐  
объекта культурного наследия  
регионального значения (вид –  
памятник) «Церковь Казанской  
Божьей Матери», 1850-1852 гг.  
(Оренбургская обл., Оренбургский  
район, с. Черноречье, ул. Пугачева,  
д. 4а)

Предмет охраны объекта культурного наследия регионального значения (вид – памятник) «Церковь Казанской Божьей Матери», 1850-1852 гг. (Оренбургская обл., Оренбургский район, с. Черноречье, ул. Пугачева, д. 4а)

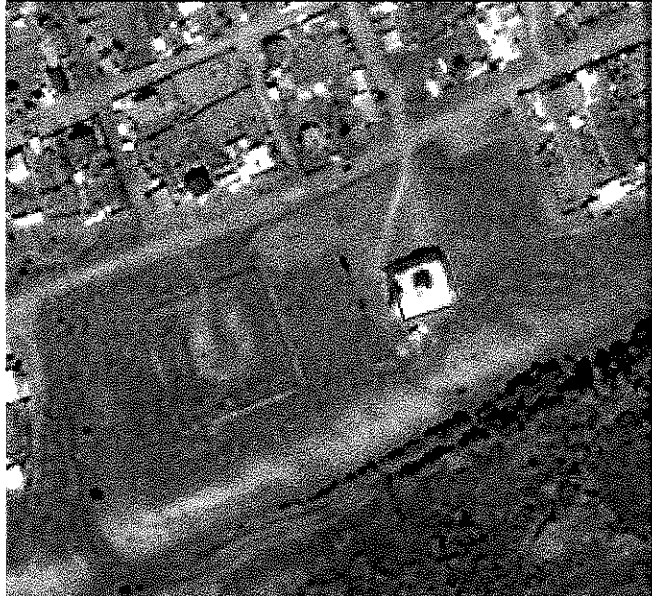
№ п/п	Виды предметов охраны	Элементы предметов охраны	Фотофиксация
1	2	3	4
1.	Градостроительные характеристики:	<ul style="list-style-type: none"><li>- местоположение с юго-западной окраины села на высоком берегу реки Черной;</li><li>- архитектурная доминанта;</li><li>- знаковый элемент силуэта исторической застройки;</li><li>- культурный слой глубиной 3,0 метра.</li></ul>

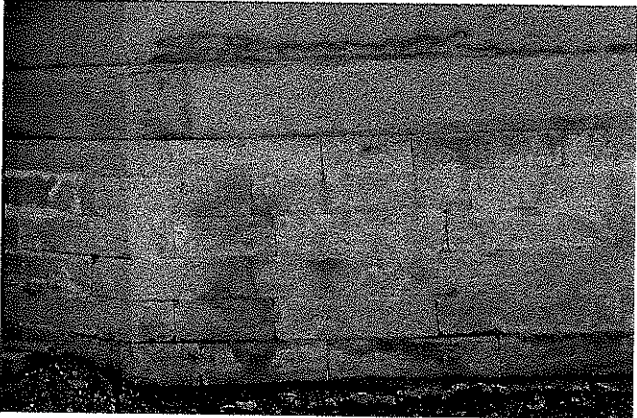
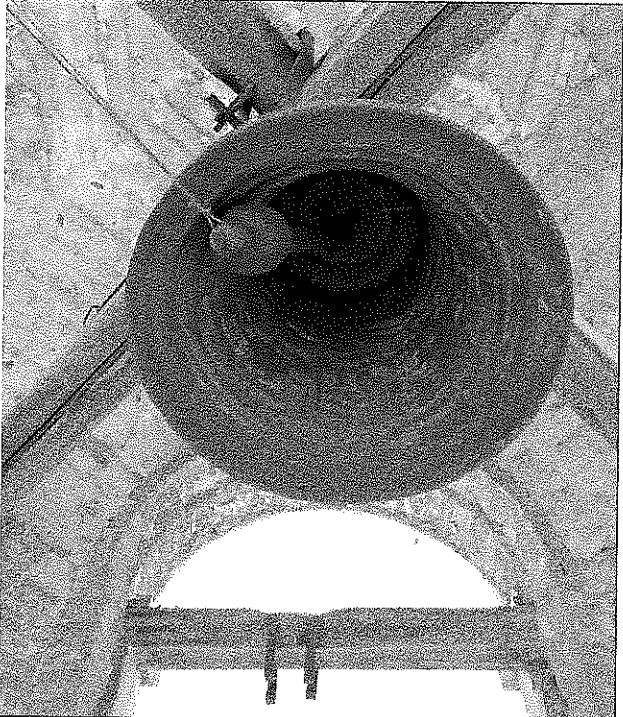
3.	Конструктивное решение:	<ul style="list-style-type: none"><li>- белокаменный цоколь и крыльца;</li><li>- оштукатуренные кирпичные стены;</li><li>- скатная металлическая кровля;</li><li>- шатровое завершение колокольни;</li><li>- купольное завершение барабана;</li><li>- коробовый дощатый свод трапезной;</li><li>- кирпичные купол храма и своды колокольни;</li><li>- плоские деревянные перекрытия в остальной части помещений.</li></ul>

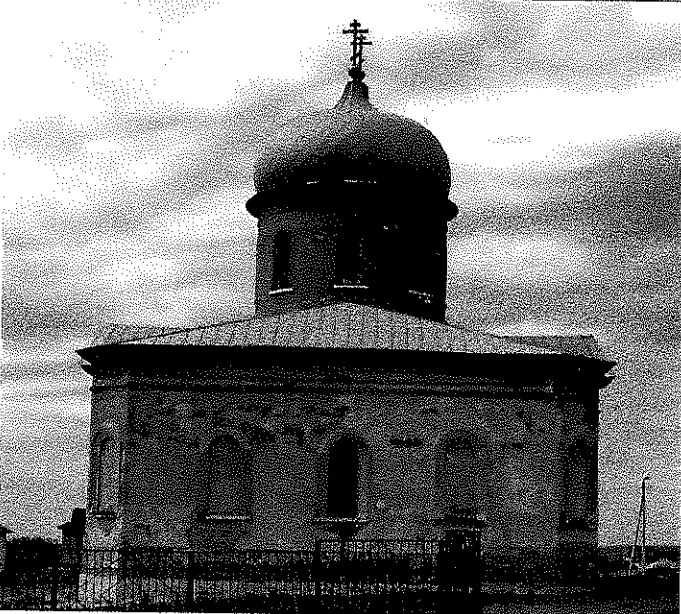
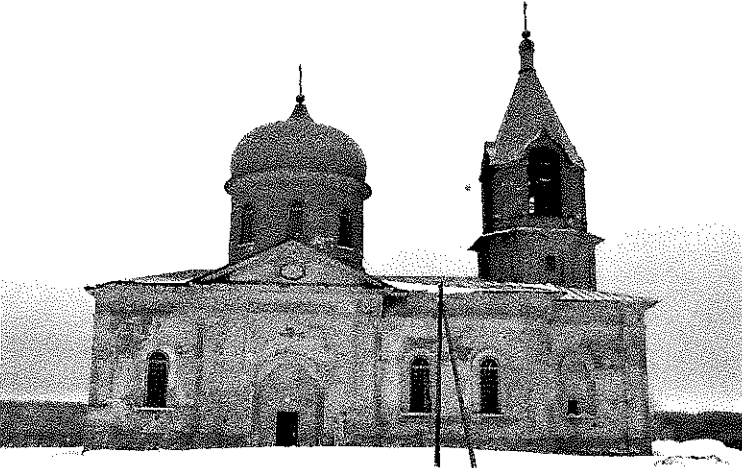
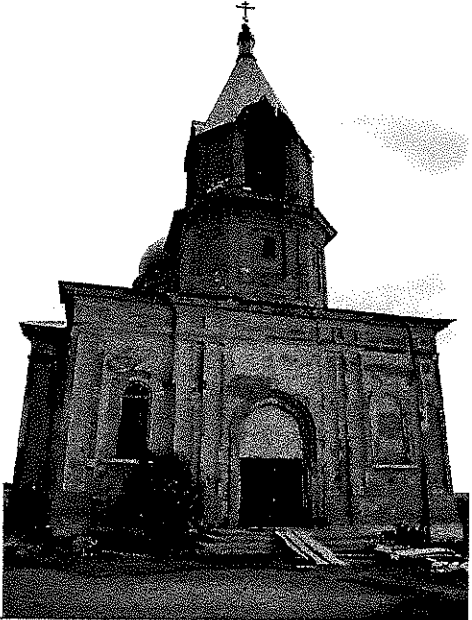
4.	Композиция фасадов:	<ul style="list-style-type: none"><li>- трехъярусная под шатром колокольня, составленная двумя восьмериками на прямоугольного плана объеме с боковыми притворами;</li><li>- четверик храма с акцентом трансепта в виде ризалита с треугольным фронтоном, фасками со стороны апсид, и круглым световым барабаном под куполом.</li></ul>

A black and white photograph showing a close-up of the upper part of a church. It features a large, dark, rounded dome topped with a lantern and a cross. The structure is set against a cloudy sky.

A black and white photograph of a church facade in winter. The building has a prominent dome on the left and a bell tower on the right. The ground is covered in snow, and the sky is overcast.

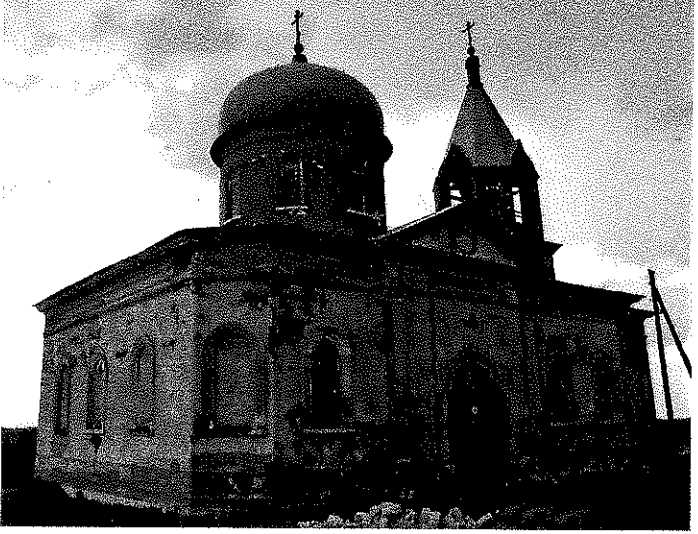
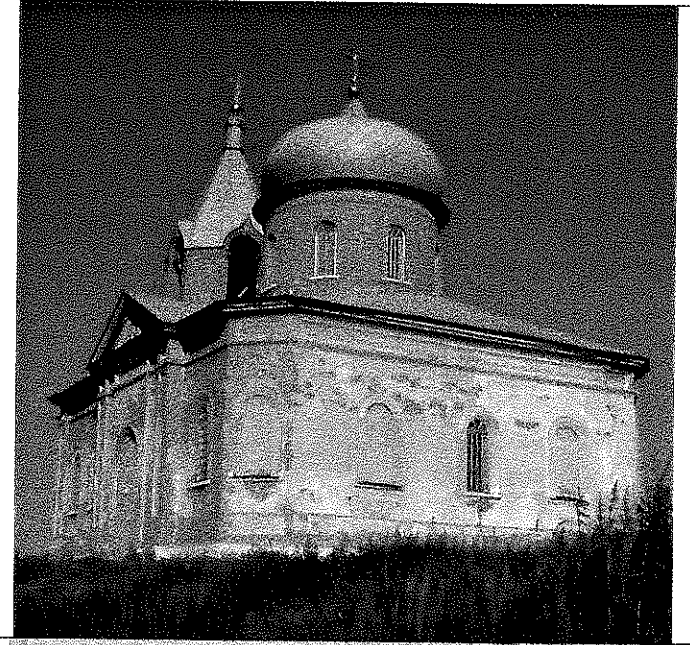
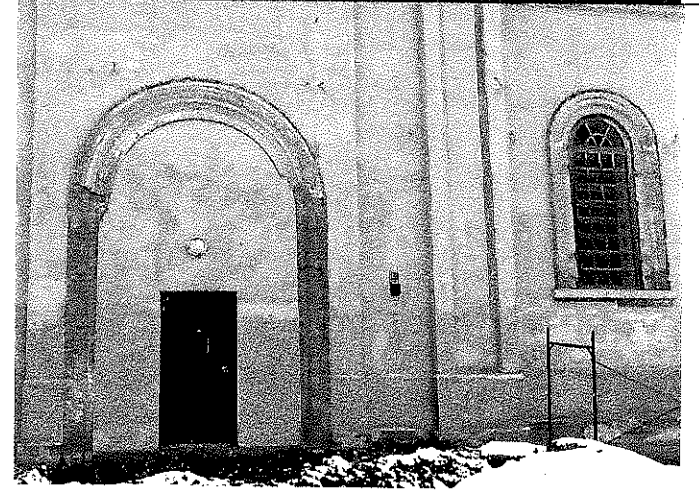
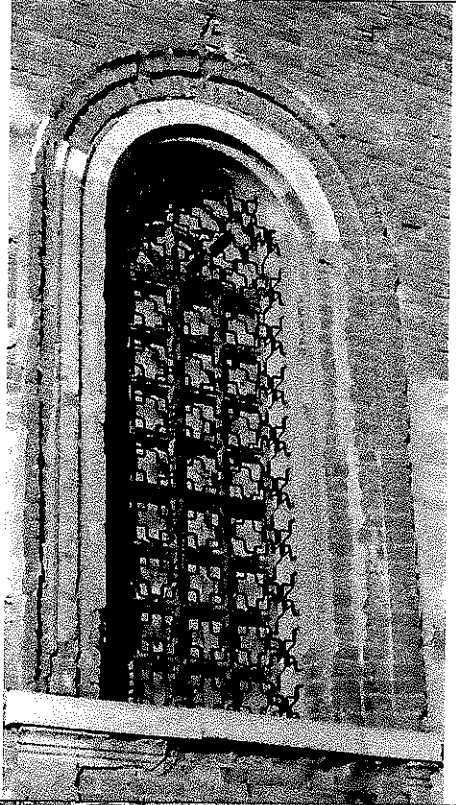
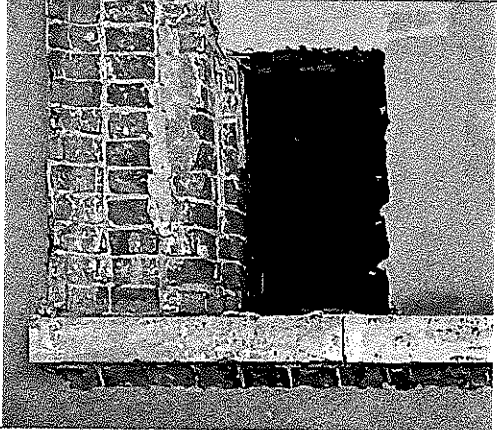
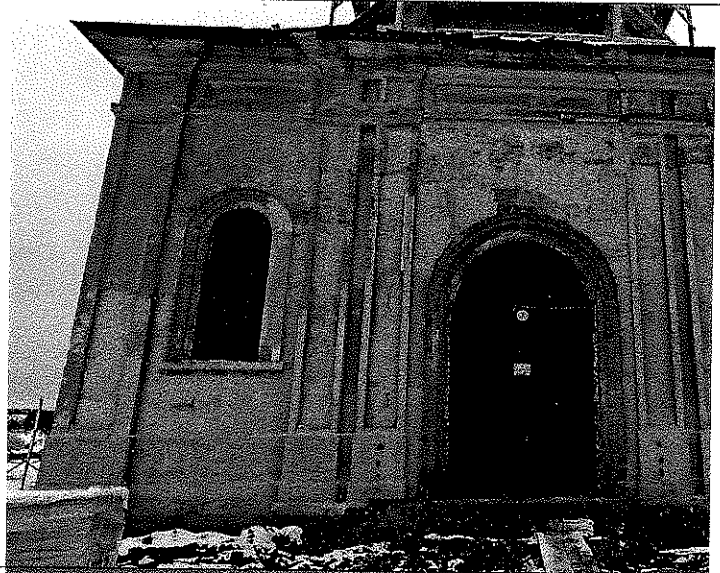
5.	<p>Декоративно-художественное решение фасадов:</p>	<ul style="list-style-type: none"> <li>- белокаменный гладкий цоколь;</li> <li>- белокаменные крыльца с профилированными астрагалом ступенями (ныне утрачены);</li> <li>- двухступенчатый пояс пьедестала;</li> <li>- плоские филенчатые сдвоенные пилястры полного ордера;</li> <li>- оконные проемы (включая ложные окна восточного фасада) с полуциркульными перемычками в штукатурном тянутом килевидном обрамлении с белокаменными и штукатурными тянутыми подоконными карнизами;</li> <li>- деревянные оконные рамы с историческим рисунком расстекловки с радиально-лучевым рисунком четырехсекторной фрамуги и</li> </ul>

<p>тридцатидвухстекольным заполнением квадратными звеньями;</p> <ul style="list-style-type: none"><li>- кованые оконные решетки крещатые и (в малом окне северного притвора) в расщеп;</li><li>- антаблемент с белокаменным архитравом, филенчатым фризом и с белокаменным слезником большого выноса;</li><li>- треугольные фронтоны трансептов с розетками в тимпанах;</li><li>- филенчатый восьмерик колокольни с маленькими прямоугольными окнами;</li><li>- восьмерик звонницы с четырьмя полуциркульными в килевидном обрамлении проемами и филенчатыми фасками под восьмигранным шатром, увенчанным восьмигранной луковичной главкой на восьмигранной шейке под распятием на яблоке;</li><li>- круглый световой барабан со вписанными в аркатурный накладной пояс восемью полуциркульными оконными проемами в рамочном обрамлении с подоконными карнизами на кронштейнах;</li><li>- тянутый архитрав, гладкий фриз и белокаменный слезник антаблемента барабана;</li><li>- луковичный купол с покрытием в шашку под распятием на яблоке.</li></ul>

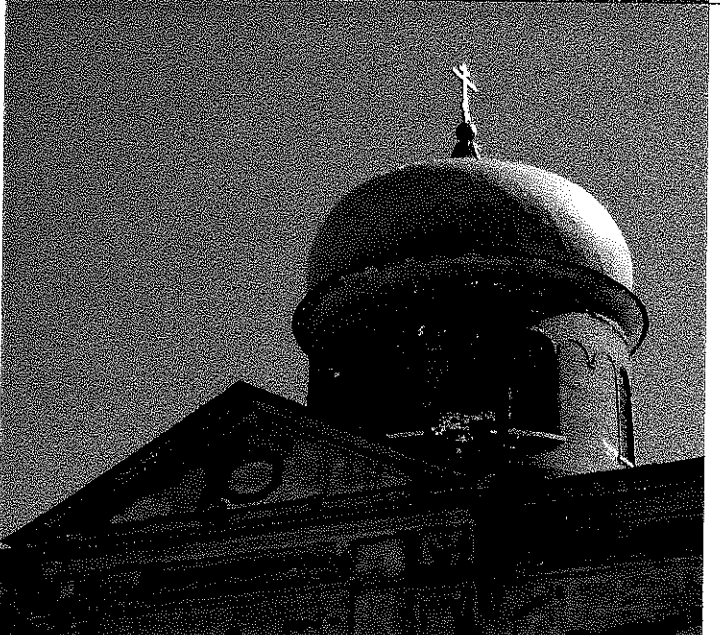
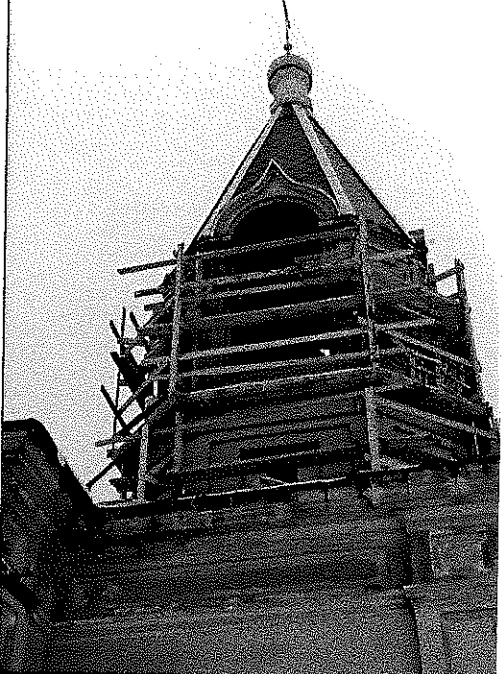
6.	<p>Декоративно-художественное решение интерьеров:</p>	<ul style="list-style-type: none"> <li>- интерьер с коробовым дощатым сводом трапезной и парусным сводом храма, поддерживающие круглый световой барабан под цилиндрическим куполом;</li> <li>- историческая роспись стен;</li> <li>- крещатые и в расщеп (в малом окне северного притвора) оконные решетки;</li> <li>- деревянные оконные рамы с историческим рисунком расстекловки с радиально-лучевым рисунком четырехсекторной фрамуги и тридцатидвух-стекольным заполнением квадратными звеньями.</li> </ul> <p>Профиль тянутого оконного обрамления:</p> <ul style="list-style-type: none"> <li>- профили импостов и припотолочных карнизов.</li> </ul>
