**ИНСПЕКЦИЯ
ГОСУДАРСТВЕННОЙ ОХРАНЫ
ОБЪЕКТОВ КУЛЬТУРНОГО
НАСЛЕДИЯ ОРЕНБУРГСКОЙ
ОБЛАСТИ**

П Р И К А З

Об утверждении предмета охраны
объекта культурного наследия
регионального значения (вид --
памятник) «Церковь», XIX в.
(Оренбургская область,
Оренбургский район, с. Нижняя
Павловка, ул. 50 лет Октября, д.
115а)

Предмет охраны объекта культурного наследия регионального значения (вид – памятник) «Церковь», XIX в.
(Оренбургская область, Оренбургский район, с. Нижняя Павловка, ул. 50 лет Октября, д. 115а)

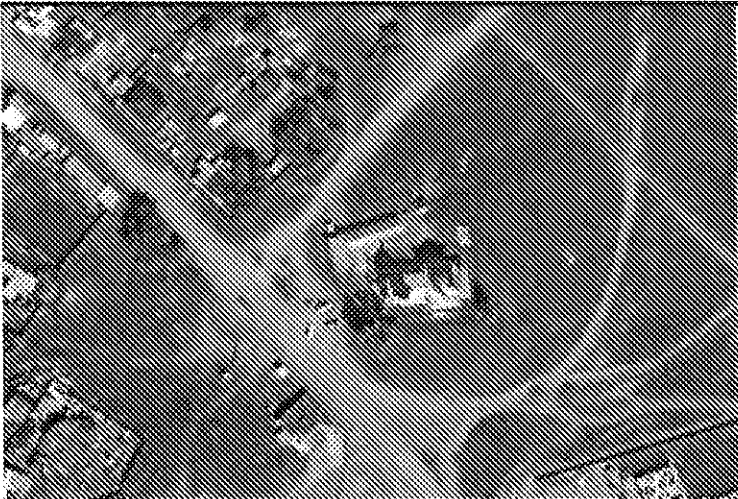
№ п/п	Виды предметов охраны	Элементы предметов охраны	Фотофиксация
1	2	3	4
1.	Градостроительные характеристики:	<ul style="list-style-type: none">- местоположение с северо-восточной половины села на рукотворном холме;- градостроительный центр села;- архитектурная доминанта;- знаковый элемент силуэта исторической застройки;- культурный слой глубиной 3,0 метра.

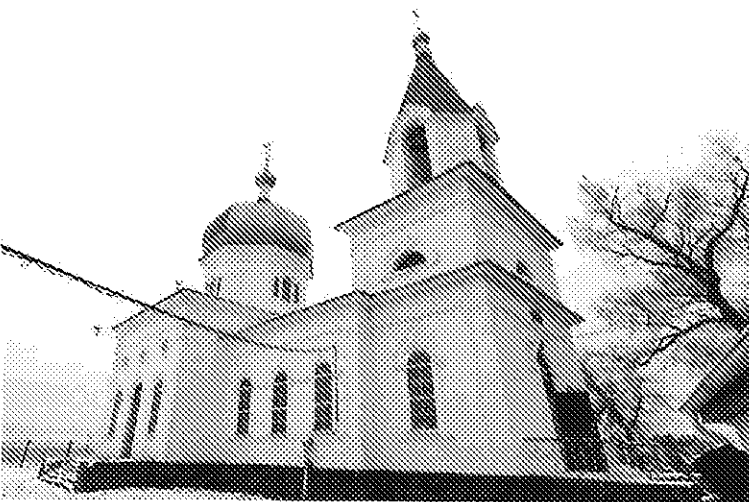
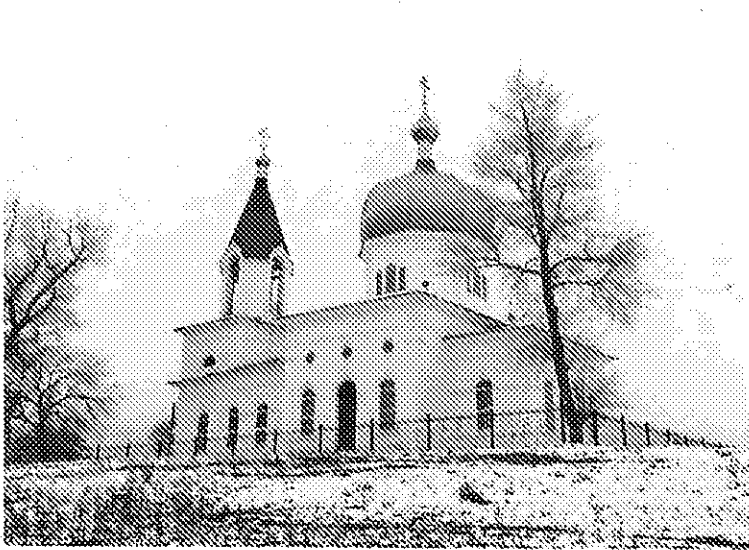
2.	Объемно-планировочное решение:	- крестово-купольная композиция однопрестольной церкви с квадратного плана апсидой, притвором и пристроенной колокольней.

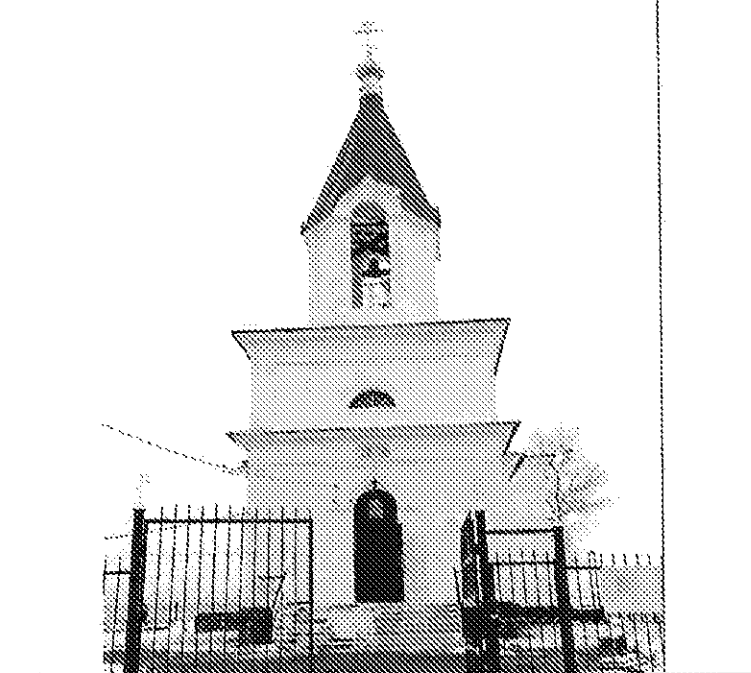
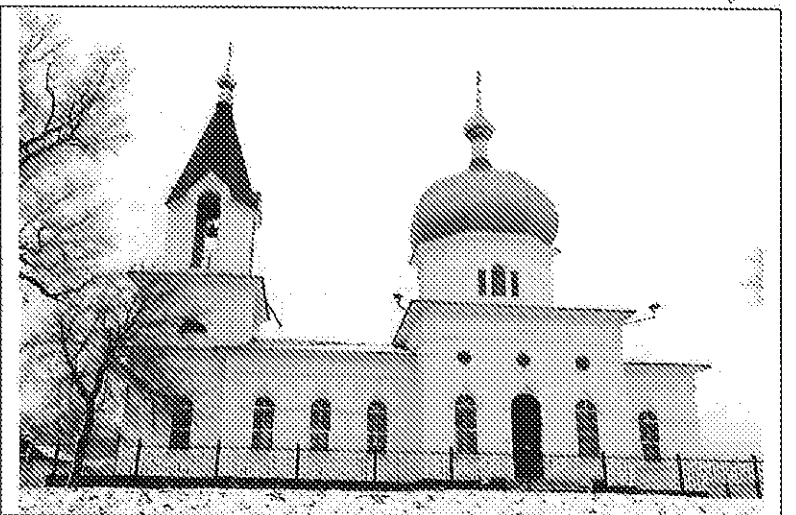
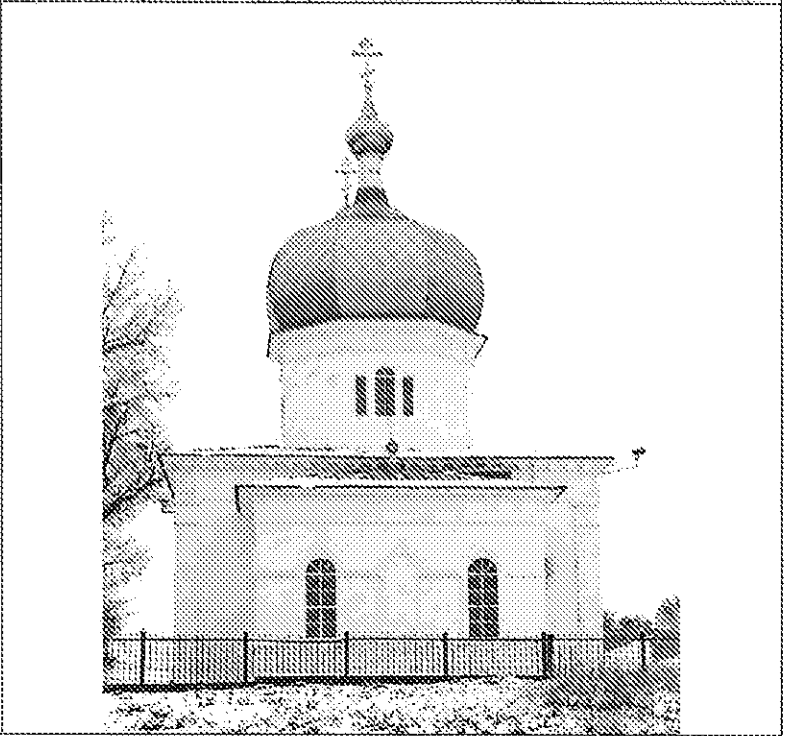
4.	Композиция фасадов:	<ul style="list-style-type: none"> - трехъярусная колокольня, составленная двумя квадратного плана четвериками и восьмериком звонницы под шатровым завершением с главкой на шейке; - притвор, решенный в один карниз с нижним ярусом колокольни; - двухсветный четверик храма под восьмериком барабана и восьмигранным куполом, завершенным главкой на шейке; - прямоугольного плана апсида.

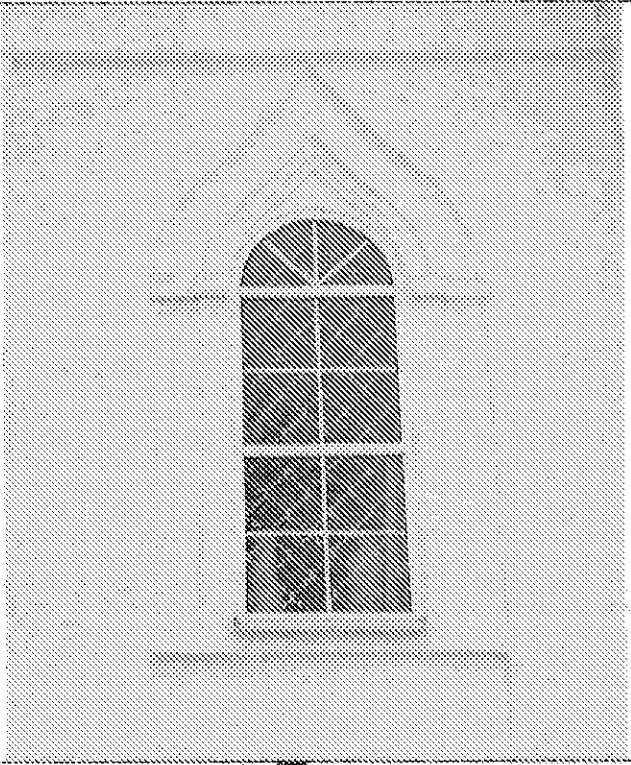
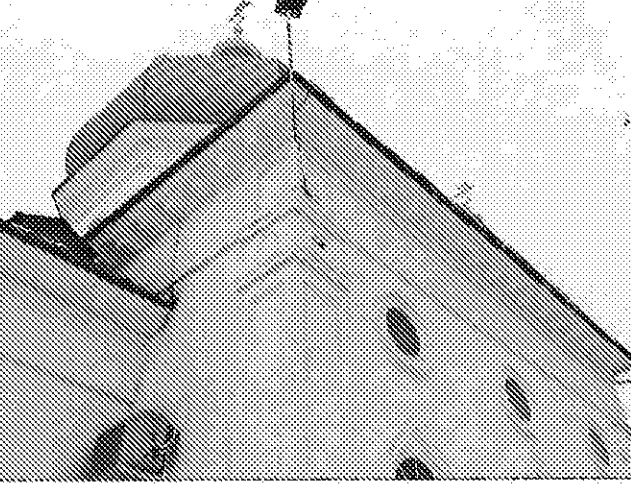
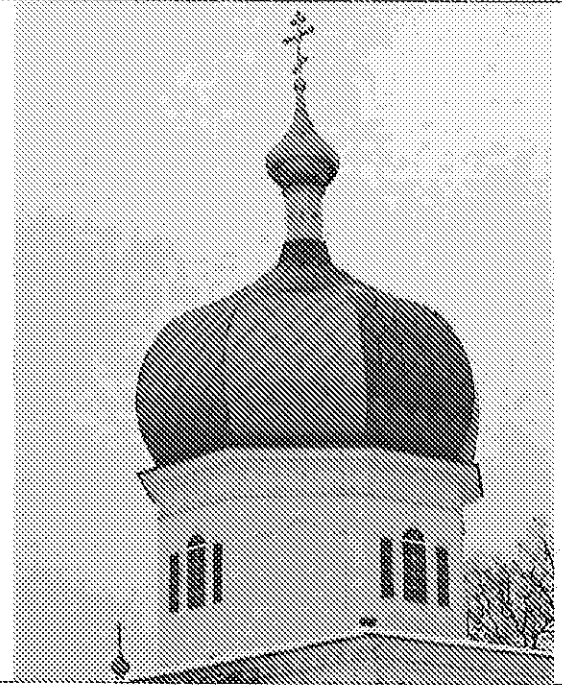
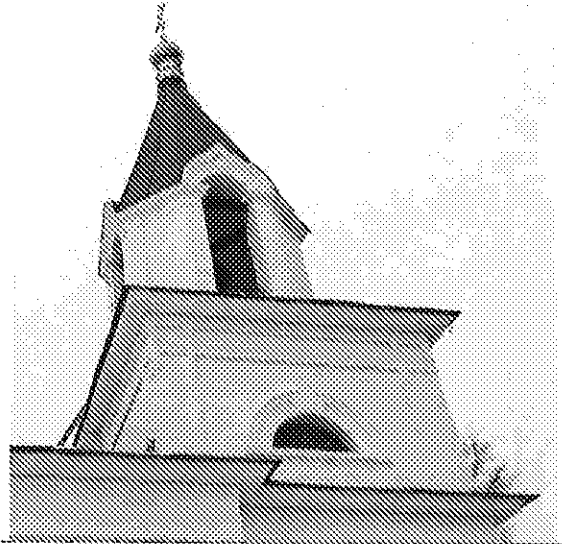
<p>5.</p>	<p>Декоративно-художественное решение фасадов:</p>	<ul style="list-style-type: none"> - белокаменный гладкий цоколь с филёнками под оконными проемами; - белокаменные крыльца с профилированными астрагалом ступенями; - филёнчатые угловые пилястры; - подоконные филёнки на апсиде и притворе; подоконные филёнки тянутые подоконные карнизы; - проемы первого яруса и звонницы с полуциркулярными перемычками в килевидном обрамлении; - исторический характер расстекловки окон деревянными переплетами с лучевым рисунком четырехсекторной фрамуги и четырехстекольной парой створок; - пояс импоста на апсиде и притворе; - круглые люкарны второго света четверика храма в рамочном тянутом обрамлении; - полуциркулярные окна второго яруса колокольни с тянутым обрамлением под веерным замком; - гладкий и филёнчатый фризы антаблемента; тянутый карниз; - модульоны венчающего карниза четверика храма; - гладкие пилястры звонницы; - палладианские окна восьмерика храма; - восьмигранный купол храма с восьмигранной шейкой с луковичной главкой под распятием на яблоке; - восьмигранный шатер колокольни под двухъярусной шейкой с луковичной главкой под распятием на яблоке.

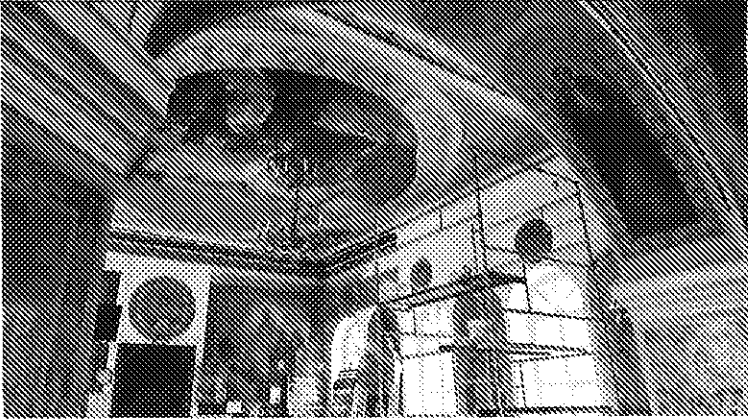
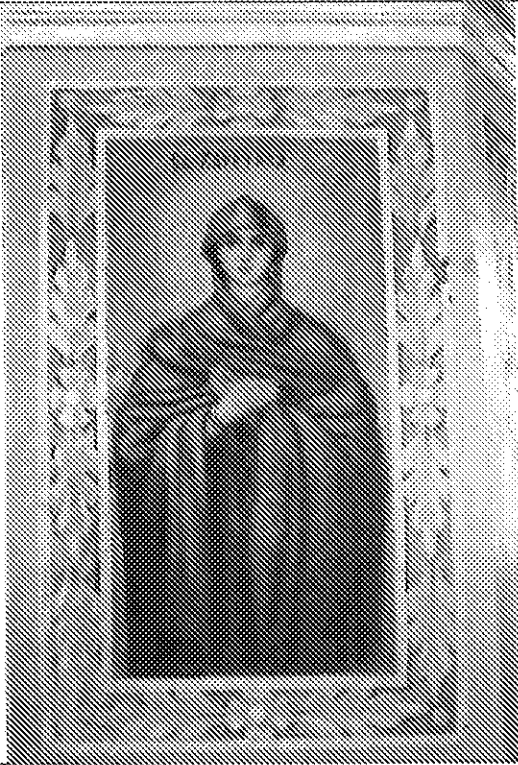
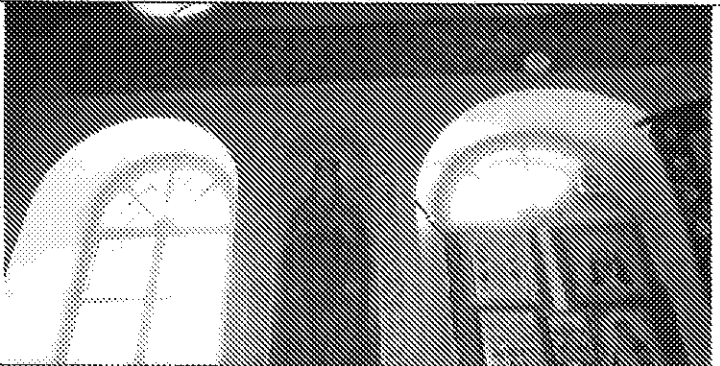
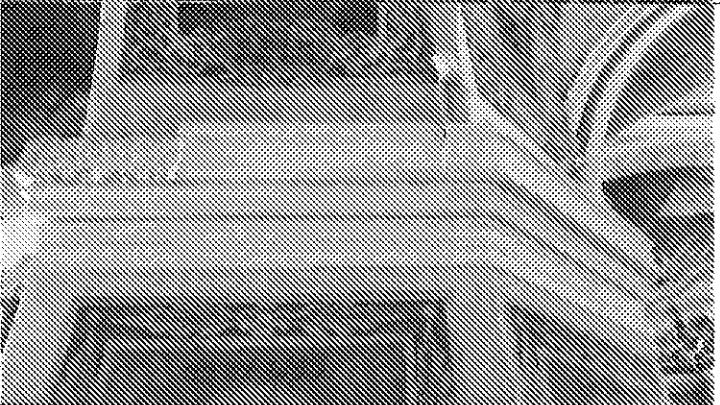
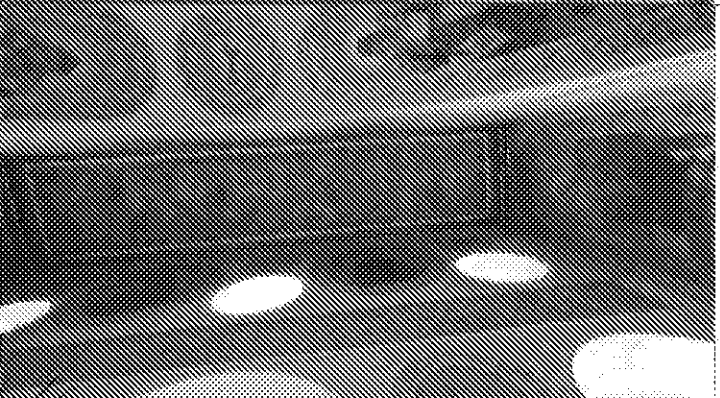
6.	<p>Декоративно-художественное решение интерьеров:</p>	<ul style="list-style-type: none"> - интерьер с цилиндрическим сводом первого яруса колокольни, парусным сводом храма, поддерживающим восьмигранный световой барабан под цилиндрическим куполом; - историческая роспись стен с иконами с гризайльным растительным орнаментом обрамлений и фриз; - волнисто-ромбические оконные решетки; - деревянные оконные рамы с историческим рисунком расстекловки с лучевым рисунком четырехсекторной фрамуги и четырехстекольной парой створок; - профиль импостов и приголочных карнизов.
