**ИНСПЕКЦИЯ
ГОСУДАРСТВЕННОЙ ОХРАНЫ
ОБЪЕКТОВ КУЛЬТУРНОГО
НАСЛЕДИЯ ОРЕНБУРГСКОЙ
ОБЛАСТИ**

П Р И К А З

19.10.2023 № 01-08-600
г. Оренбург

Предмет охраны объекта культурного наследия регионального значения (вид – памятник) «1 Кадетский корпус, службы», расположенного по адресу: Оренбургская обл., г. Оренбург, пр. Парковый, 7

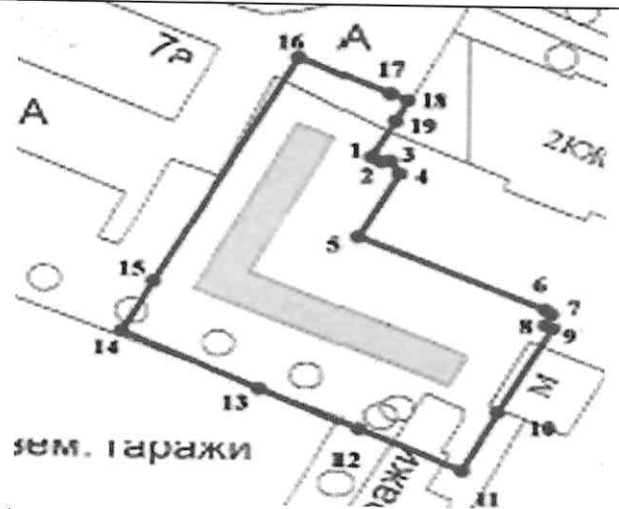
<p><i>Объемно-пространственные габариты и силуэт Объекта на 1870-е гг.</i></p>
2.	Объемно-пространственные характеристики Объекта:	<ul style="list-style-type: none"> – объемно-пространственная композиция Объекта 1870-е гг.; – «Г»-образное в плане одноэтажное здание с подвалом (руины), перекрытое двухскатной кровлей (утрачена), 1870-е гг.; – высотные отметки на 1870-е гг., количество надземных этажей (1), подземных этажей (1).

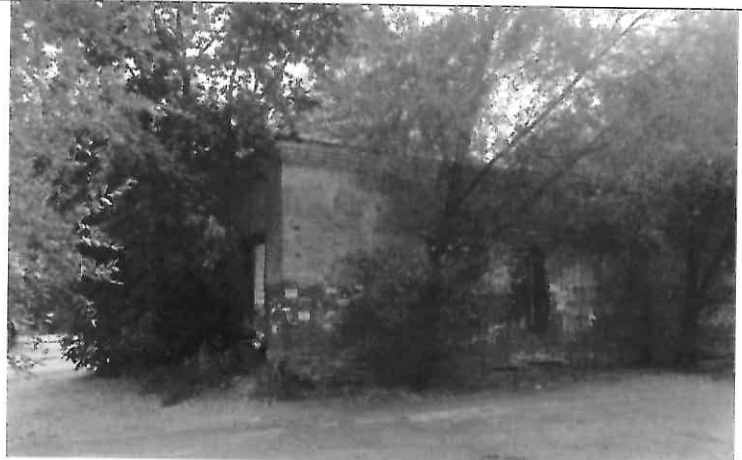
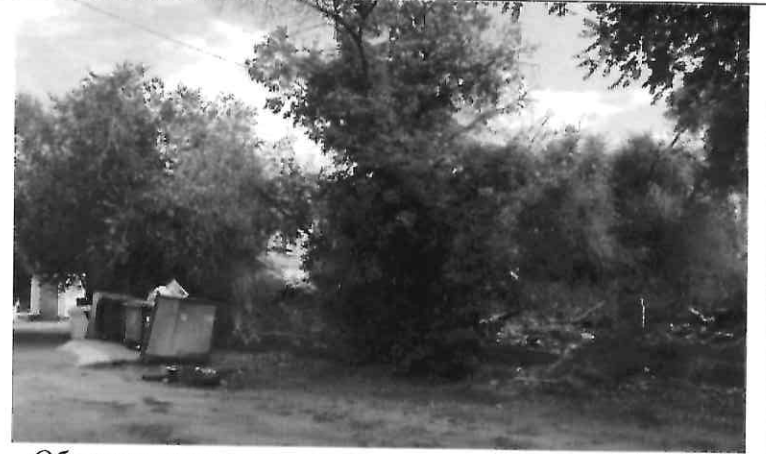
*Объемно-пространственная композиция Объекта
1870-е гг.*

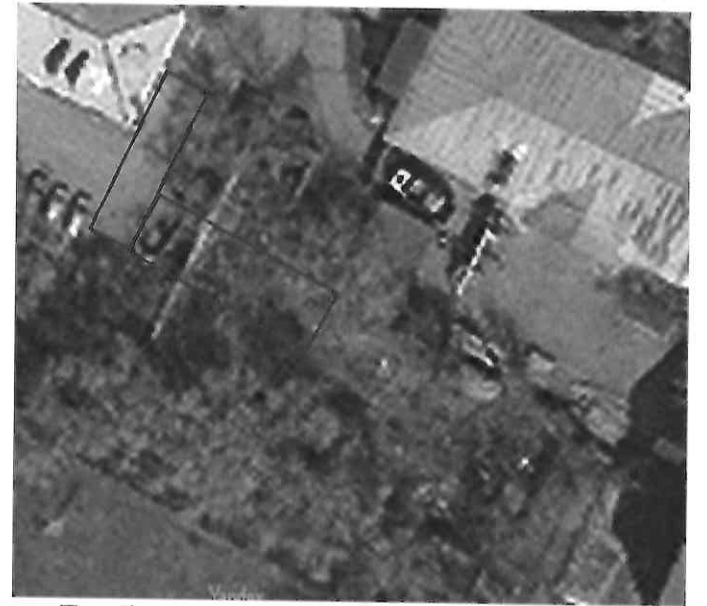
*«Г»-образное в плане одноэтажное здание с
подвалом*

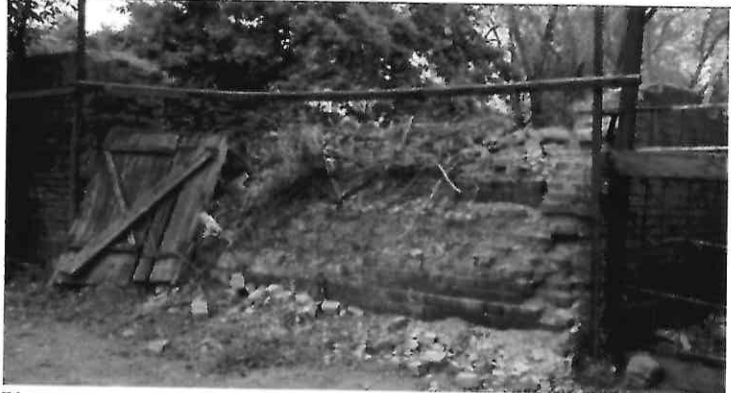
3.	<p>Конструктивные характеристики Объекта:</p>	<ul style="list-style-type: none"> – конструкция ленточного фундамента <i>(уточняется по результатам изыскательских исследований)</i>; – конструкция (тип, местоположение, конфигурация) и материал (кирпич) капитальных стен на 1870-е гг. <i>(уточняется по результатам реставрационных и лабораторных исследований)</i>; – высотные отметки перекрытий на 1870-е гг., включая подвальное и чердачное перекрытия; – конструкция, конфигурации и габариты кровли на 1870-е гг. (скатная крыша) с деревянной стропильной системой. Материал кровельного покрытия <i>(уточняется по результатам изыскательских исследований)</i>.

<p><i>Конструкция (тип, местоположение, конфигурация) и материал (кирпич) капитальных стен на 1870-е гг.</i></p>

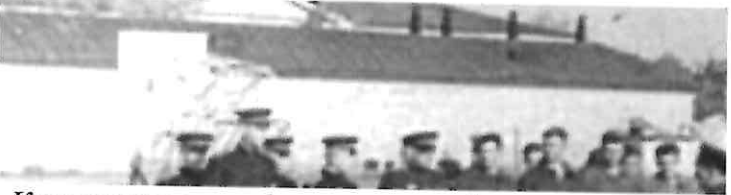
<p><i>Конструкция, конфигурации и габариты кровли на 1870-е гг.</i></p>

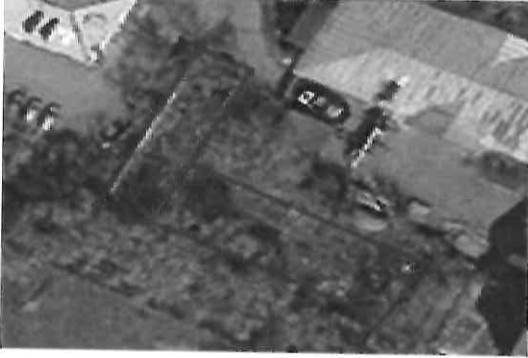
4.	<p>Пространственно-планировочные характеристики Объекта:</p>	<p>– пространственно-планировочная структура на 1870-е гг. в пределах внешних капитальных стен и перекрытий.</p>

<p><i>Пространственно-планировочная структура на 1870-е гг. в пределах внешних капитальных стен и перекрытий</i></p>

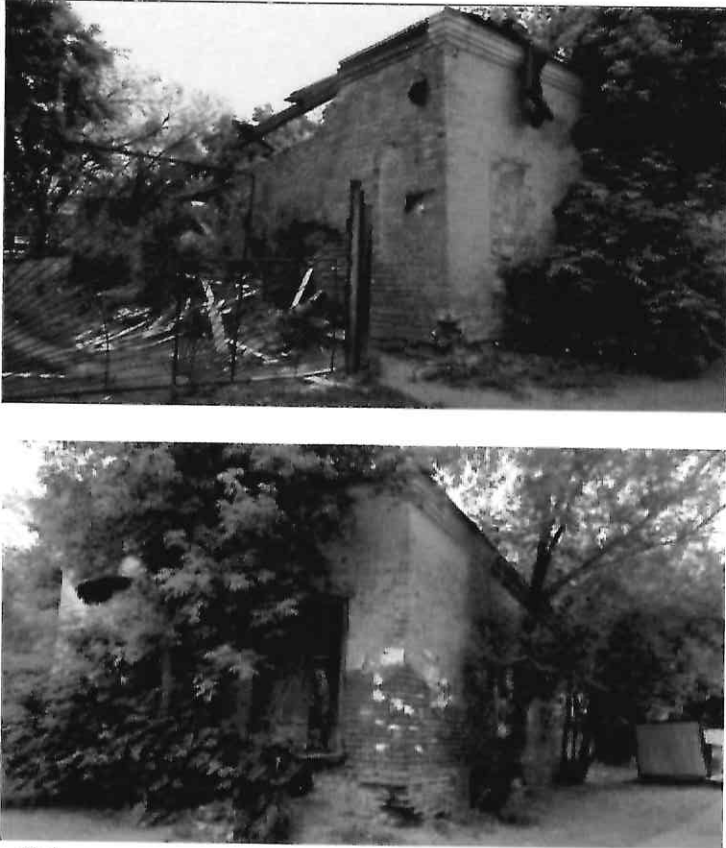
5.	Архитектурно-художественные характеристики Объекта:	<p>– общее композиционное решение и архитектурно-художественное оформление фасадов на 1870-е гг. Форма, материал и техника исполнения стен и цокольной части Объекта. Расположение, габариты, конфигурация оконных и дверных проемов, включая заложенные проемы и оконные проемы подвала (прямоугольные проемы, клинчатые перемычки). Характер и материал отделки фасадов: открытая кирпичная кладка, оштукатуренный и окрашенный лепной венчающий карниз (<i>уточняется по результатам реставрационных и лабораторных исследований</i>).</p> <p>– горизонтальное членение фасадов. Выступающий прямой цоколь; венчающий профилированный карниз по периметру Объекта, его материал, конфигурация, расположение.</p>

<p><i>Общее композиционное решение и архитектурно-художественное оформление фасадов на 1870-е гг.</i></p>
----	---	---	--

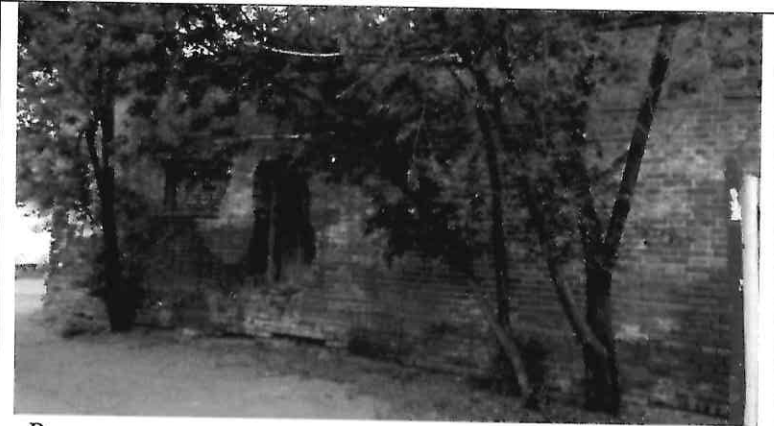
Расположение проемов, клинчатые перемычки окон подвала

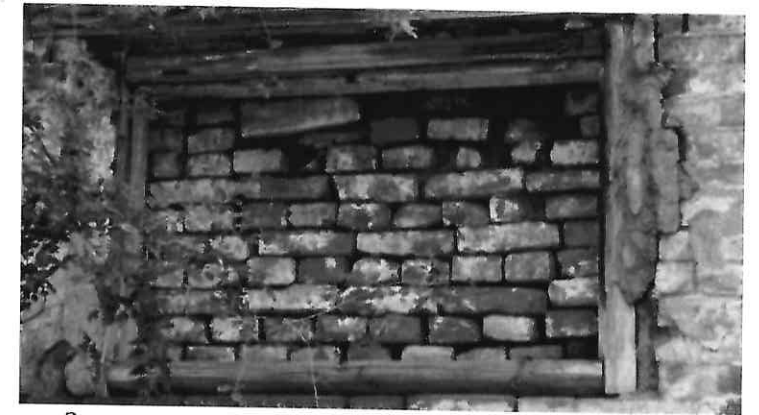
Заложенный проем, габариты, расположение

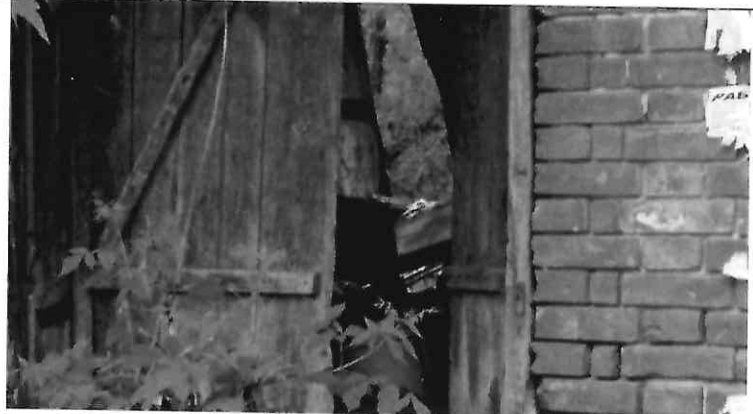
<p><i>Расположение, габариты дверного проема</i></p>

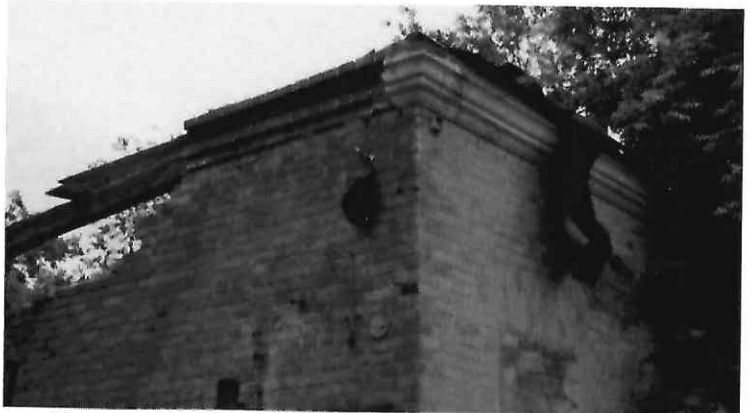
<p><i>Горизонтальное членение фасадов. венчающий профилированный карниз по периметру Объекта</i></p>
--	--	--	--

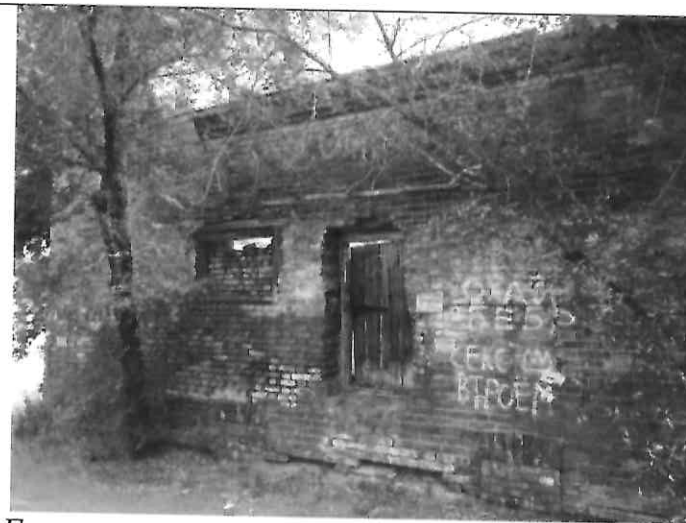
Горизонтальное членение фасадов. Выступающий прямой цоколь

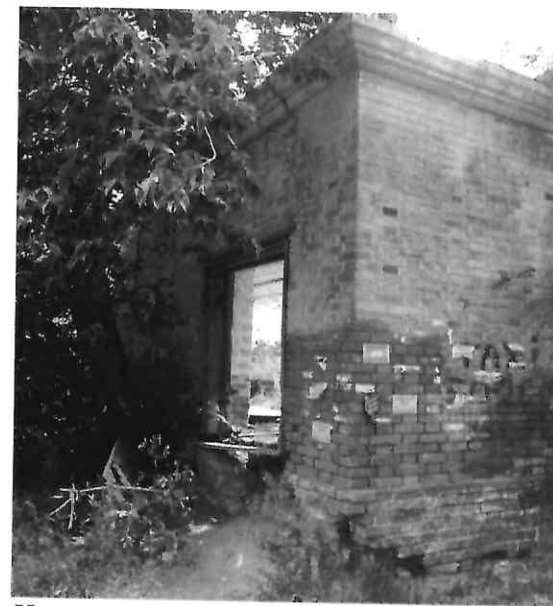
Характер и материал отделки фасадов
