### ПОСТАНОВЛЕНИЕ от 28.03.2023 № 180

**Об утверждении предмета охраны объекта культурного наследия  
регионального значения (памятника) «Мемориальное здание - яхтклуб»,  
расположенного по адресу: Ростовская область, г. Таганрог, ул. Портовая, 2-а**

### ПРЕДМЕТ ОХРАНЫ

объекта культурного наследия регионального значения (памятника)  
«Мемориальное здание - яхтклуб», расположенного по адресу: Ростовская  
область, г. Таганрог, ул. Портовая, 2-а

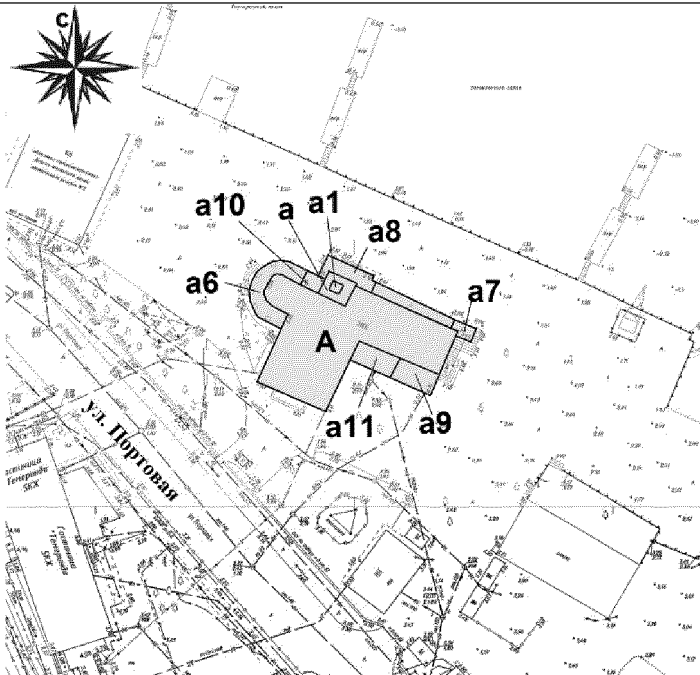
| №<br>п/п | Состав предмета охраны<br>объекта культурного наследия | Особенности объекта культурного<br>наследия, составляющие предмет охраны |
|---|---|---|
| 1. | Местоположение объекта культурного наследия в застройке ул. Портовой в г. Таганроге Ростовской области | <p>местоположение объекта культурного наследия</p> <p>условные обозначения:<br/> - объект культурного наследия </p> |

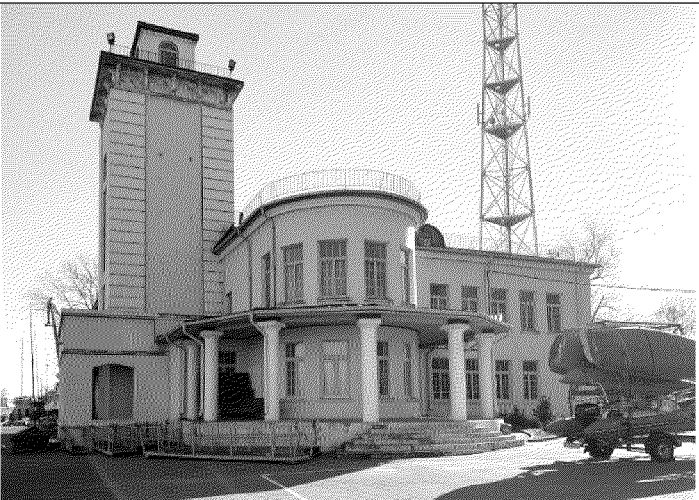
| 1 | 2 | 3 |
|---|---|---|
| | | <p data-bbox="874 734 1576 817">общий вид объекта культурного наследия с северо-запада</p> |

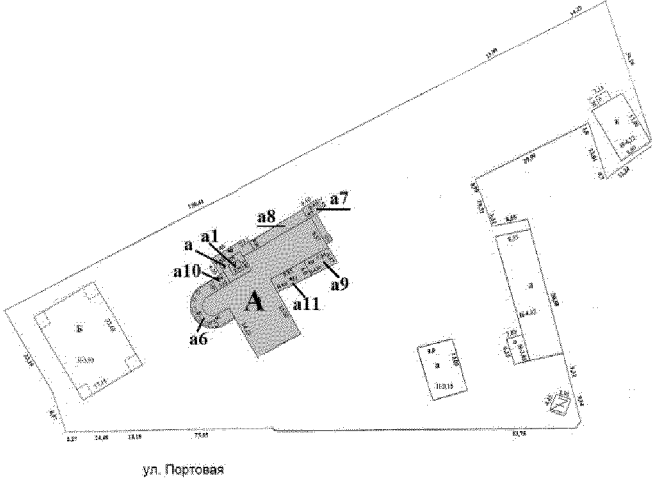
| 1 | 2 | 3 |
|---|---|---|
| 2. | <p data-bbox="343 824 849 1211">Объемно-пространственная композиция объекта культурного наследия, включая литеры А, а, а1, а6, а7, а8, а9, а10, а11, сложной конфигурации в плане, сформированная сочетанием основных объемов, а именно:</p> <p data-bbox="343 1218 849 1435">центрального башенного объема со смотровой площадкой и входным узлом со стороны северо-восточного фасада;</p> <p data-bbox="343 1442 849 1615">западного полуциркульного в плане двухэтажного объема, подчеркнутого полуциркульной колоннадой;</p> <p data-bbox="343 1621 849 1832">южного двухэтажного объема с треугольным фронтоном в завершении и балконом в уровне второго этажа;</p> <p data-bbox="343 1839 849 2136">восточного объема, состоящего из южной одноэтажной части, двухэтажной северной части и примыкающей к северо-восточному фасаду в уровне второго этажа галерей</p> | <p data-bbox="922 1458 1310 1496">Условные обозначения:</p> <p data-bbox="927 1541 1549 1579">■ - объект культурного наследия</p> <p data-bbox="874 1630 1576 1794">ситуационный план земельного участка, источник: техническое дело МУП «БТИ» г. Таганрога № 1-174-2, 2006 г.</p> |

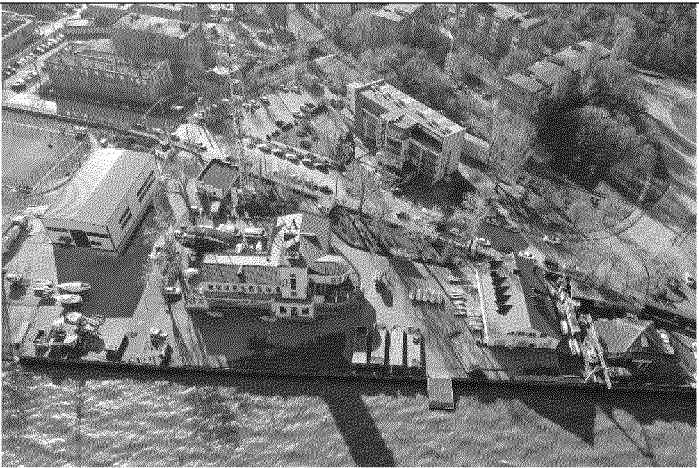
| 1 | 2 | 3 |
|---|---|---|
| | | <p>вид объекта культурного наследия в квартале застройки с северо-востока<br/>условные обозначения:<br/> - объект культурного наследия</p> |

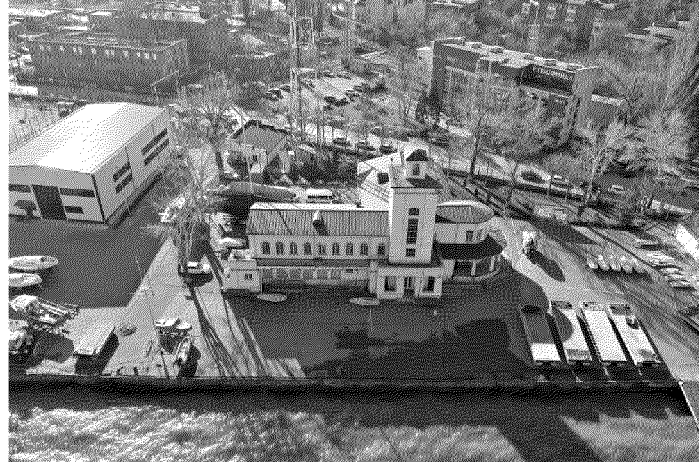
| 1 | 2 | 3 |
|---|---|---|
| 3. | <p>Строительные конструкции и материалы, включая: наружные, выполненные из кирпича несущие стены; железобетонное и деревянное перекрытия; стропильную конструкцию крыши</p> | <p>общий вид объекта культурного наследия с северо-востока</p> |

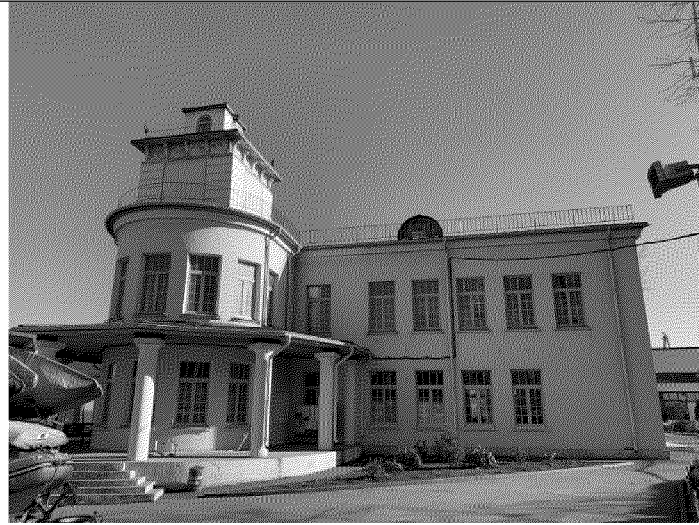
| 1 | 2 | 3 |
|---|---|---|
| 4. | <p>Архитектурно-художественное решение фасадов, представленное:</p> | <p>общий вид объекта культурного наследия с запада</p> |

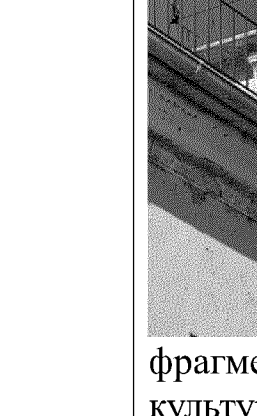
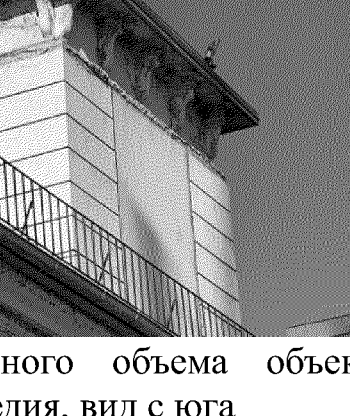
| | оформлением западного объема объекта культурного наследия, включая: профилированный венчающий карниз, ритм прямоугольных оконных проемов с гладкими подоконниками, кордон цоколя; | <p>фрагмент башенного объема объекта культурного наследия, вид с юга</p><br> <p>западный объем объекта культурного наследия</p> |

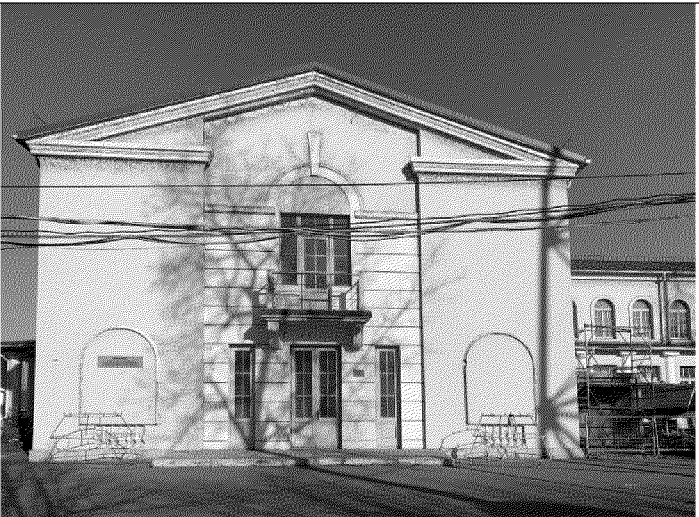
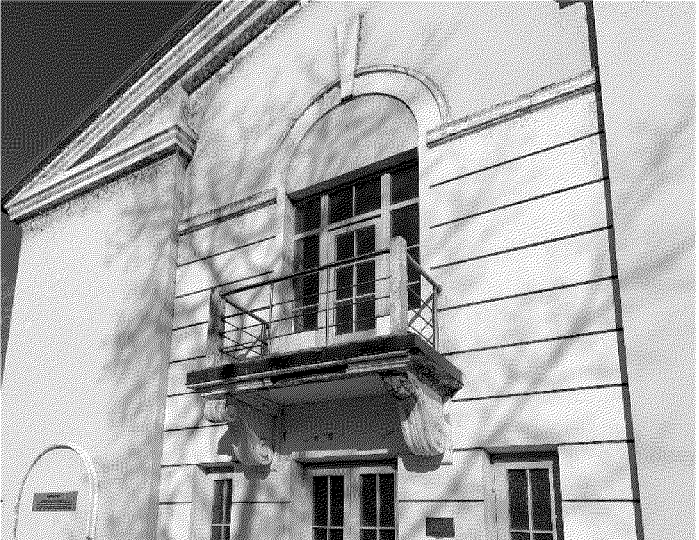
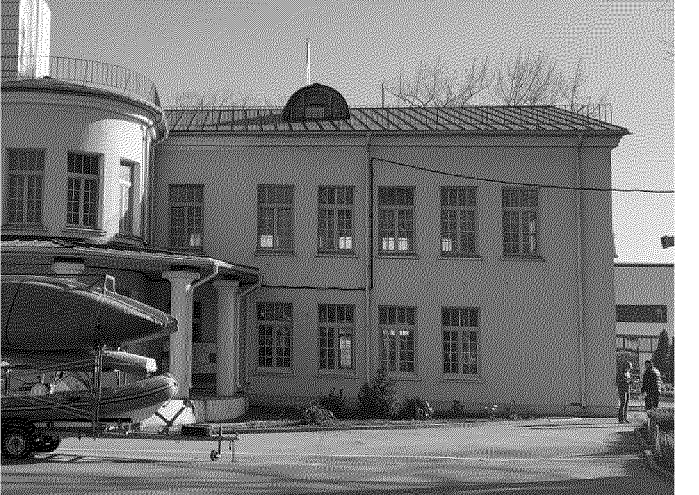
| 1 | 2 | 3 |
|---|---|---|
| | <p>оформлением южного объема объекта культурного наследия, включая: профилированный венчающий карниз, ритм прямоугольных оконных проемов с гладкими подоконниками первого и второго этажей, на юго-западном фасаде - профилированный карниз разорванного фронтона; руст углубленной центральной части; архивольт с замковым камнем дверного блока балкона; кронштейны балкона, декорированные волютами; ложные оконные проемы, с балясником в подоконной части, кордон цоколя;</p> | <p>южный объем объекта культурного наследия, вид с юго-запада</p> <p>фрагмент юго-западного фасада южного объема объекта культурного наследия, вид с юга</p> <p>северо-западный фасад южного объема объекта культурного наследия, вид с северо-запада</p> |

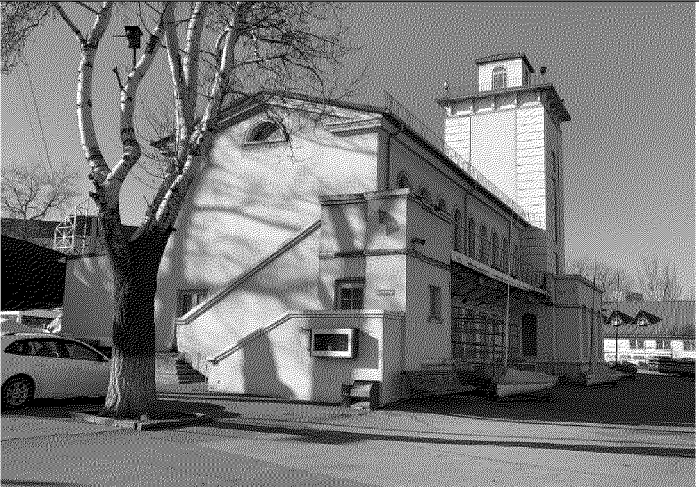
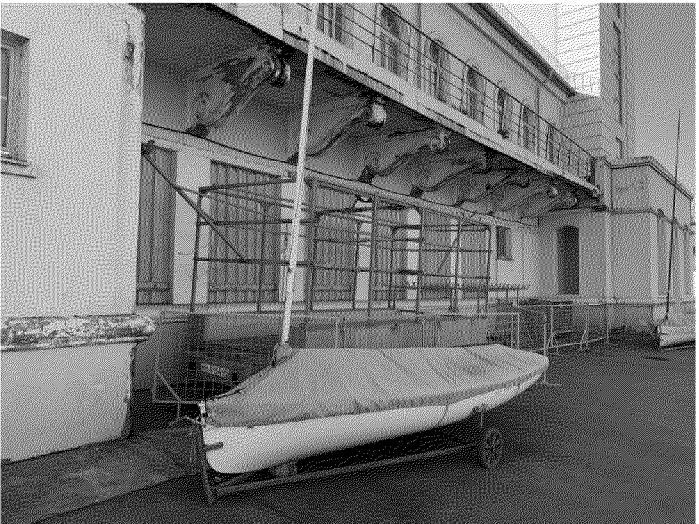
| 1 | 2 | 3 |
|---|---|---|
| | <p>оформлением восточного объема объекта культурного наследия, включая: профилированный венчающий карниз, разорванный на фронтоне; полуциркульную люкарну; ритм арочных оконных проемов второго этажа с профилированными наличниками; ритм прямоугольных оконных проемов с гладкими подоконниками и полуколонн юго-западного фасада; ритм прямоугольных проемов северо-восточного фасада; кронштейны с волютами галереи северо-восточного фасада, кордон цоколя</p> | <p>восточный объем объекта культурного наследия, вид с востока</p> <p>северо-восточный фасад восточного объема объекта культурного наследия, вид с северо-востока</p> |

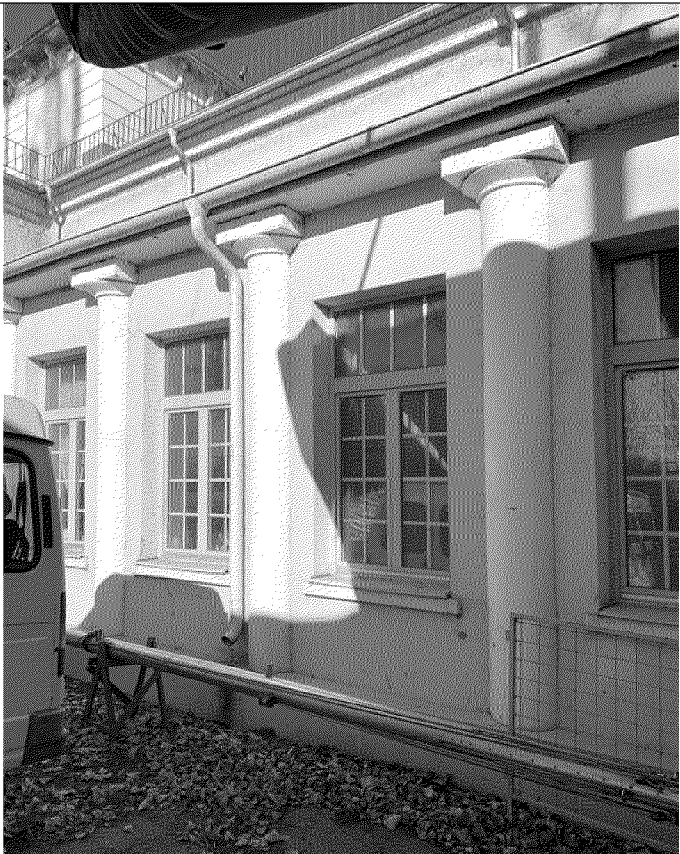
| 1 | 2 | 3 |
|---|---|---|
| | | <p data-bbox="874 1088 1570 1211">фрагмент юго-западного фасада восточного объема объекта культурного наследия, вид с юга</p> |

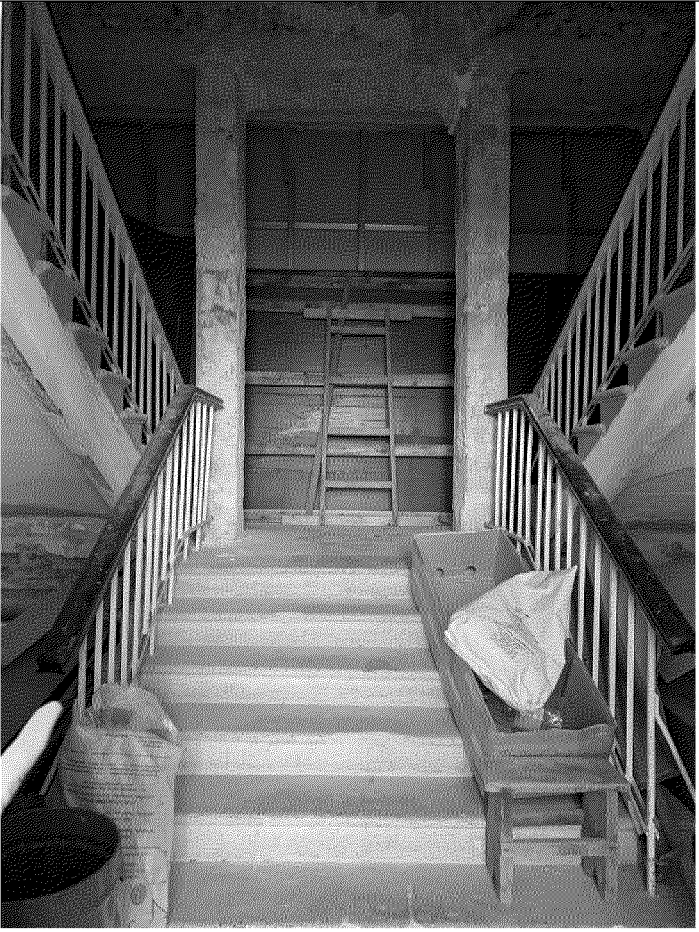
| 1 | 2 | 3 |
|---|---|---|
| 6. | <p>Внутренняя междуэтажная распашная парадная лестница в объеме лестничной клетки, расположенная в северной части объекта культурного наследия, облицованная плитами природного мрамора; местоположение лестницы, материал облицовки</p> | <p>внутренняя парадная лестница в северной части объекта культурного наследия</p> |

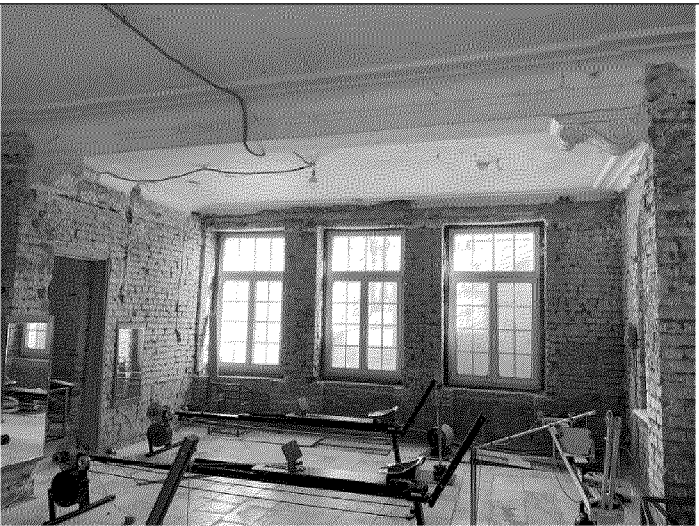
| 1 | 2 | 3 |
|---|---|---|
| 7. | <p>Элементы интерьера помещения первого этажа южного объема объекта культурного наследия, включая декоративные карнизы, оформленные волютами, и покрытие пола, выполненное из плит природного мрамора</p> | <p>фрагмент помещения первого этажа южного объема объекта культурного наследия</p> |

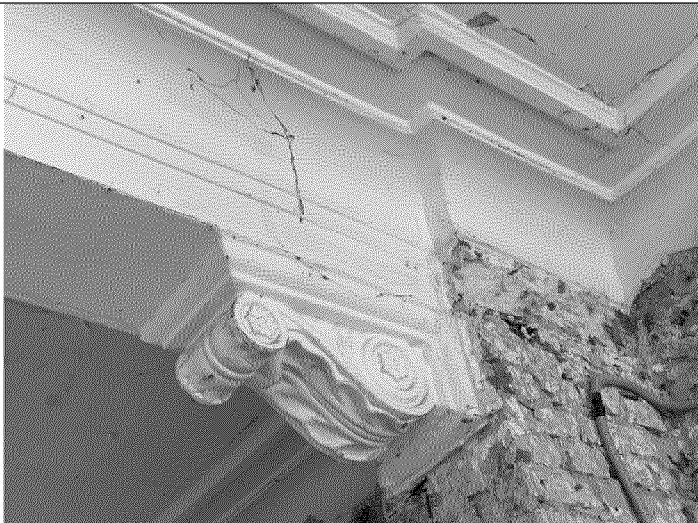
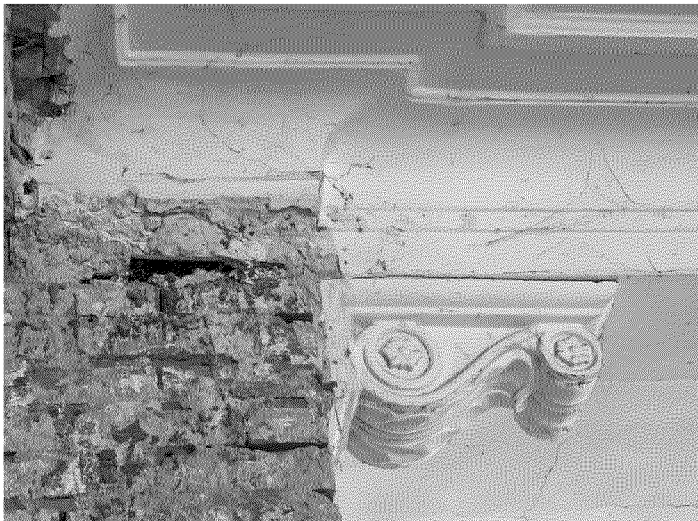
| | | <p>фрагмент помещения первого этажа южного объема объекта культурного наследия, декоративный карниз</p> <p>фрагмент помещения первого этажа южного объема объекта культурного наследия, декоративный карниз</p> |
