**Об утверждении предмета охраны объекта культурного наследия  
регионального значения (памятника) «Здание управления городской  
полиции Новочеркасска», расположенного по адресу: Ростовская обл.,  
г. Новочеркасск, ул. Просвещения, д. 138**

### ПРЕДМЕТ ОХРАНЫ

объекта культурного наследия регионального значения (памятника)  
«Здание управления городской полиции Новочеркасска», расположенного  
по адресу: Ростовская обл., г. Новочеркасск, ул. Просвещения, д. 138

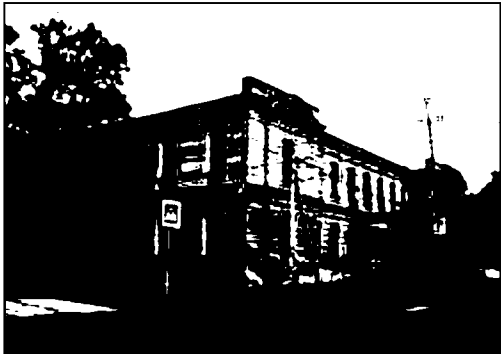
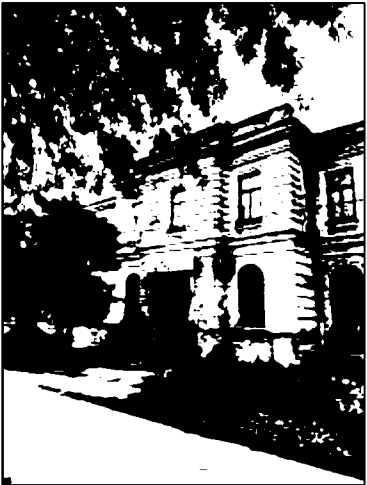
| 1 | 2 | 3 |
|---|---|---|
| 4. | <p>Композиционное и архитектурно-стилистическое решения парадных юго-восточного, юго-западного и дворового северо-восточного фасадов объекта культурного наследия, в оформлении которого использованы приемы и архитектурный декор, характерные для классического направления эклектики, включая:</p> <p>местоположение центрального ризалита с раскреповкой и прямоугольным аттиком в завершении на юго-восточном фасаде, акцентирующего парадный вход, ее габариты и конфигурацию;</p> <p>местоположение боковых южного и восточного ризалитов с раскреповками и прямоугольными аттиками в завершении на юго-восточном фасаде, их габариты и конфигурацию;</p> <p>прямоугольные аттики боковых ризалитов, оформленных лучковыми фронтонами на сухариках и тимпанами;</p> | <p>парадные юго-восточный и юго-западный фасады объекта культурного наследия (вид с юго-запада)</p> <p>фрагмент парадного юго-восточного фасада объекта культурного наследия (центральный ризалит с раскреповкой</p> |

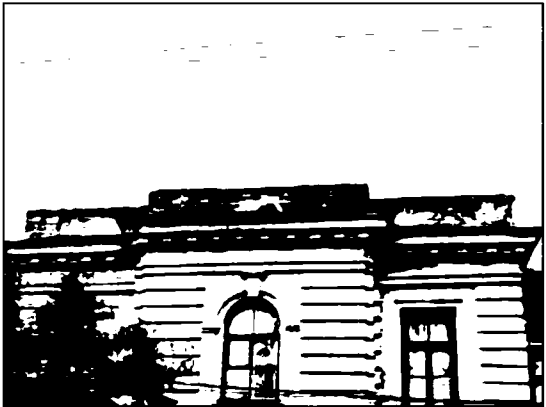
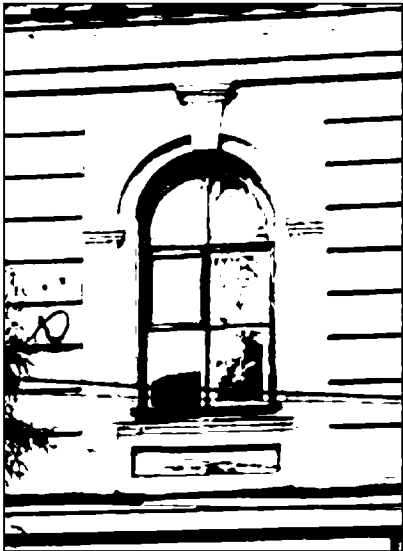
| 1 | 2 | 3 |
|---|---|---|
| | <p>профилированный венчающий карниз на сухариках;<br/> гладкий фризовый пояс и широкий профилированный архитрав;<br/> французская рустика лопаток, фланкирующих ризалиты и раскреповки в уровне второго этажа на юго-восточном фасаде;<br/> французская рустика лопаток в простенках межоконного пространства и фланкирующих фасады в уровне второго этажа;<br/> ритм прямоугольных оконных проемов в уровне второго этажа, оформленных профилированными наличниками;<br/> архивольт оконного проема центральной раскреповки в уровне второго этажа на юго-восточном фасаде, оформленный профилированным наличником, замковым камнем, профилированным импостом;<br/> широкий профилированный междуэтажный пояс;<br/> прямоугольные подоконные ниши с декоративными вставками в виде профилированных поясков и алмазных рустов;<br/> портал парадного входа центральной раскреповки юго-восточного фасада, включая: прямолинейный профилированный сандрик с лучковым фронтоном и тимпаном на стилизованных кронштейнах с декоративной вставкой в виде листа в основании, прямоугольный дверной проем с профилированным наличником;<br/> французская рустика стен в уровне первого этажа;</p> | <p>и аттиком в завершении, акцентирующий парадный вход)</p> <p>фрагмент центрального ризалита парадного юго-восточного фасада объекта культурного наследия (прямоугольный аттик, профилированный венчающий карниз на сухариках, французский руст лопаток, фланкирующих ризалит и раскреповку)</p> <p>фрагмент центрального ризалита парадного юго-восточного фасада объекта культурного наследия в уровне второго этажа (архивольт оконного проема, оформленный профилированным наличником, замковым камнем, профилированным импостом, подоконная ниша)</p> |

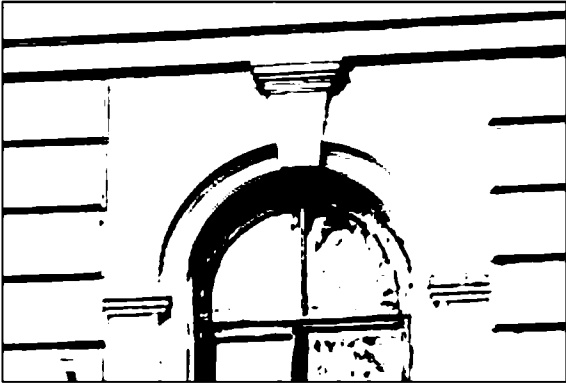
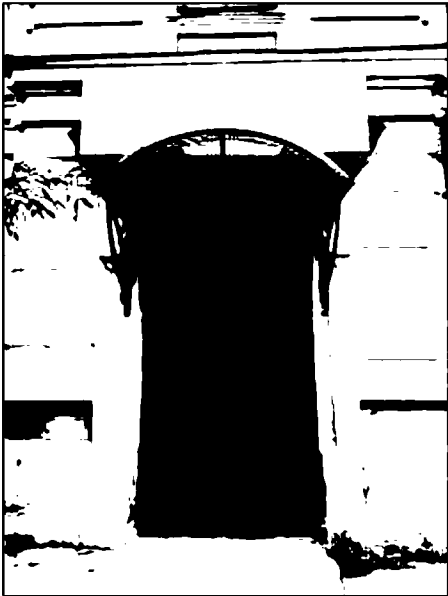
| 1 | 2 | 3 |
|---|---|---|
| | <p>ритм арочных оконных проемов в уровне первого этажа, оформленных профилированными наличниками с трапециевидными замковыми камнями;</p> <p>широкий подоконный профилированный пояс;</p> <p>профилированный кордон цоколя</p> | <p>с декоративной вставкой в виде профилированного пояса и алмазного руста)</p> <p>фрагмент центрального ризалита парадного юго-восточного фасада объекта культурного наследия в уровне второго этажа (архивольт оконного проема, оформленный профилированным наличником, замковым камнем, профилированным импостом)</p> <p>фрагмент центрального ризалита парадного юго-восточного фасада объекта культурного наследия (портал парадного входа)</p> |

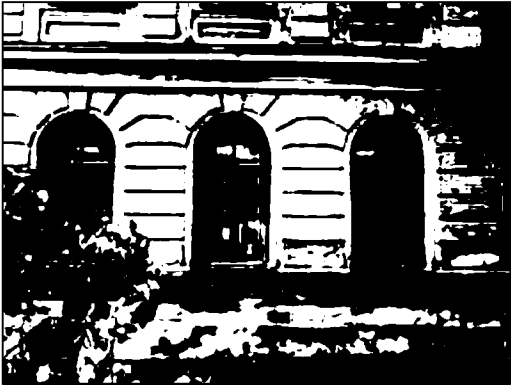
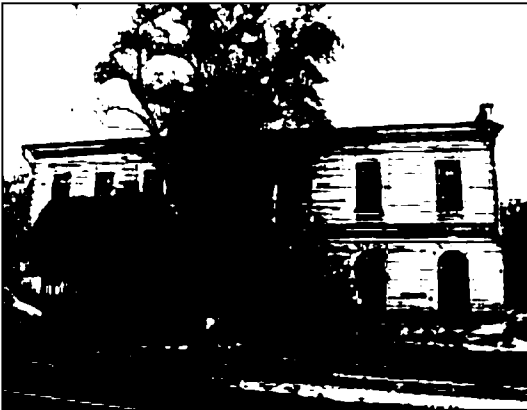
| 1 | 2 | 3 |
|---|---|---|
| | | <p data-bbox="885 235 1528 398">в уровне второго этажа (прямоугольная подоконная ниша с декоративными вставками в виде профилированного пояса и алмазного руста)</p> <p data-bbox="885 853 1528 1234">фрагмент парадного юго-восточного фасада объекта культурного наследия в уровне первого этажа (французская рустика стены, арочные оконные проемы, оформленные профилированными наличниками с трапециевидными замковыми камнями, широкий подоконный профилированный пояс)</p> <p data-bbox="885 1711 1528 1794">парадный юго-западный фасад объекта культурного наследия (фото 2024 года)</p> |

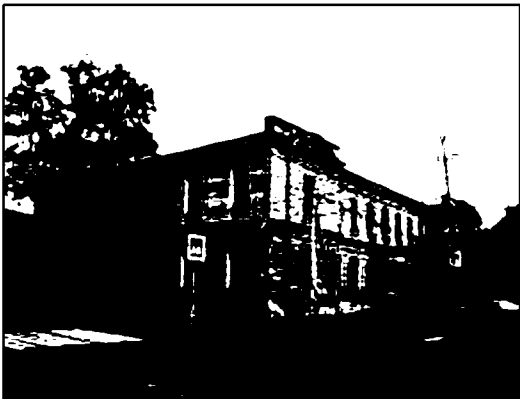
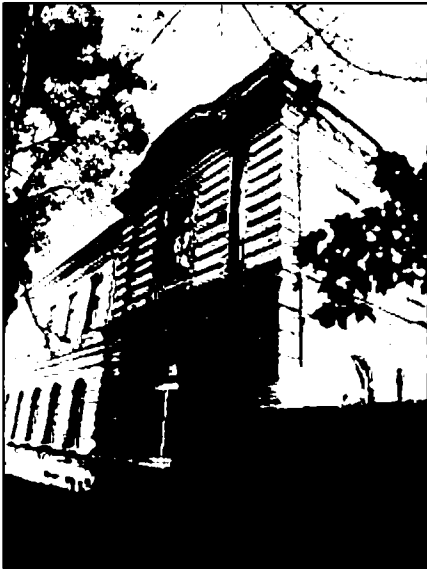
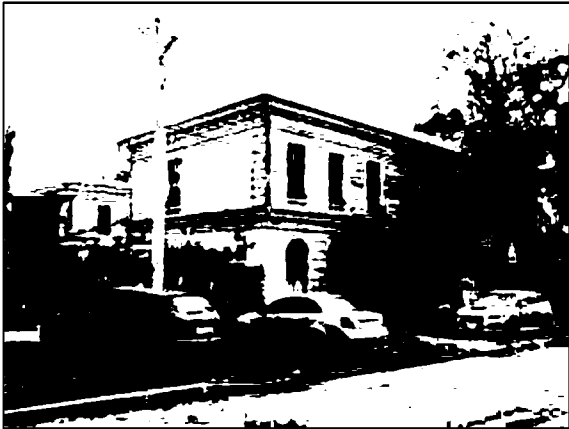
| 1 | 2 | 3 |
|---|---|---|
| 6. | <p>Материал и характер обработки гладко оштукатуренных фасадов, рустованных на парадных фасадах объекта культурного наследия, включая: кирпичный, гладко оштукатуренный декор и гладко штукатурный декор</p> | <p>вид объекта культурного наследия с юго-запада</p> <p>вид объекта культурного наследия с юго-востока</p> <p>вид объекта культурного наследия с северо-запада</p> |

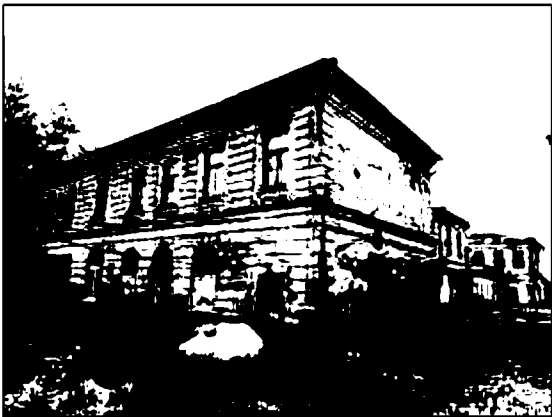
| 1 | 2 | 3 |
|---|---|---|
| | | <p data-bbox="884 689 1525 768">вид объекта культурного наследия с северо-востока</p> |
