КОМИТЕТ КУЛЬТУРНОГО НАСЛЕДИЯ САРАТОВСКОЙ ОБЛАСТИ

ПРИКАЗ

от 24.02.2023 № С1-С4/83

Об утверждении предмета охраны объекта культурного наследия регионального значения, расположенного по адресу: Саратовская область, г. Саратов, ул. Московская, 35

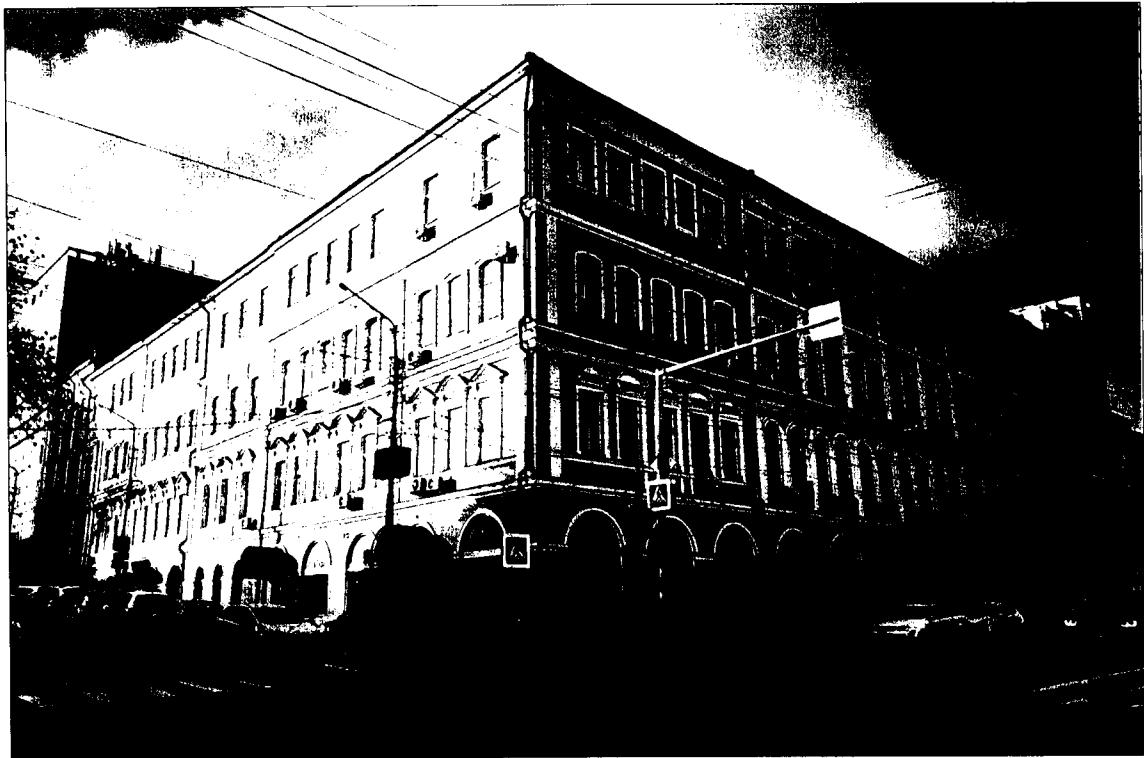
1. Объемно пространственная композиция здания. Фото 29.11.2022 г.
Г-образный объем здания с фасадами по ул. Московской и ул. Октябрьской.

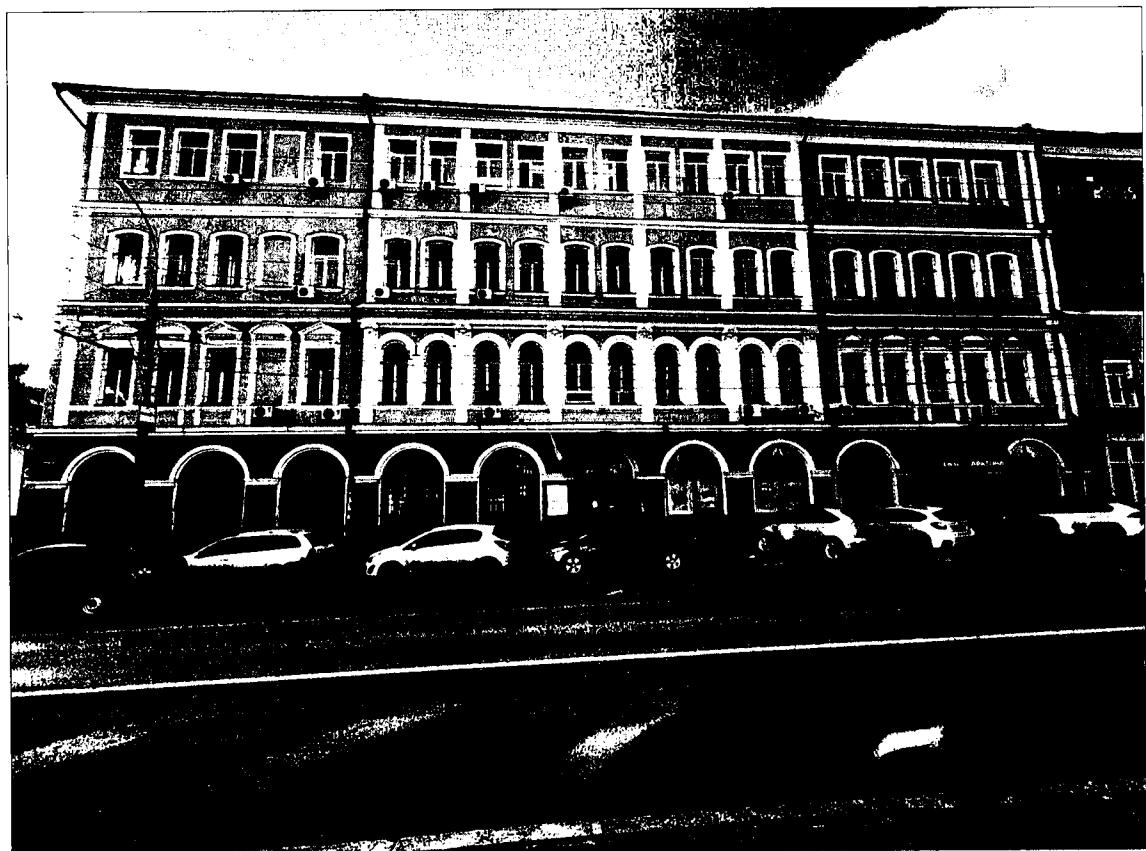
2. Северо-восточный (главный) фасад по ул. Московской. Фото 29.11.2022 г.
Композиционное решение фасада.

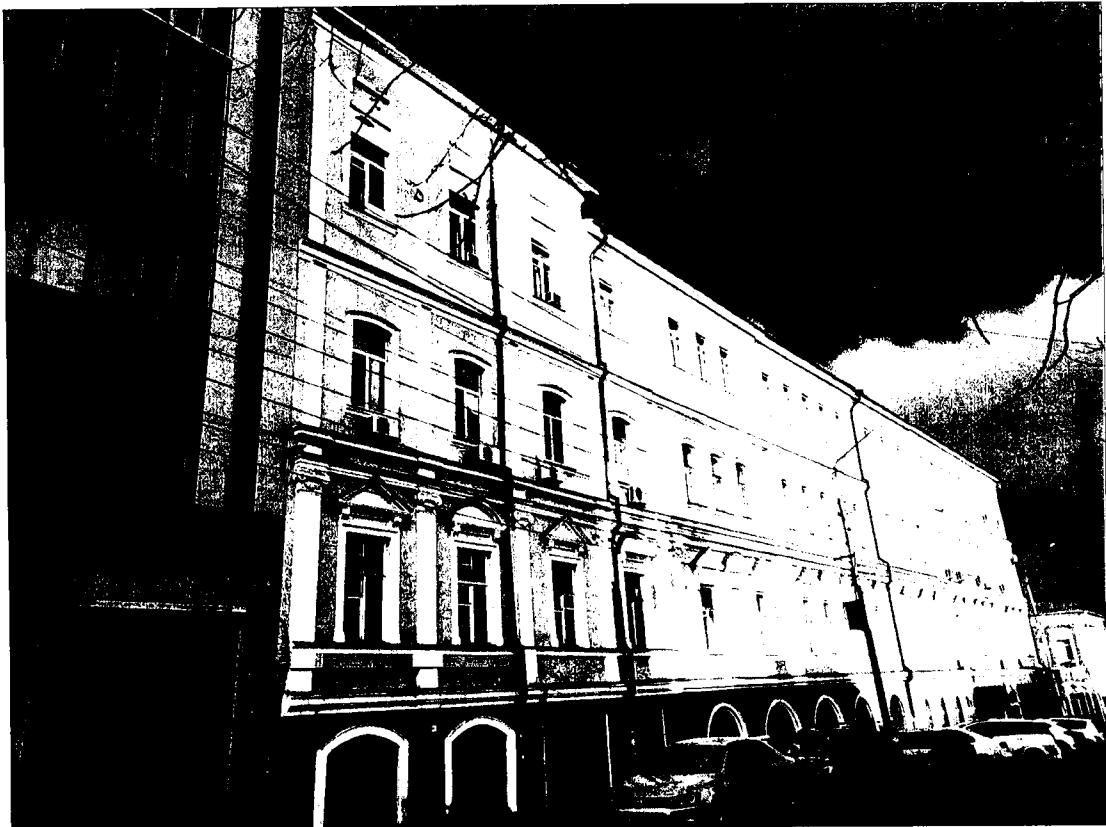
3. Юго-восточный фасад по ул. Октябрьской. Фото 29.11.2022 г.
Композиционное решение фасада.

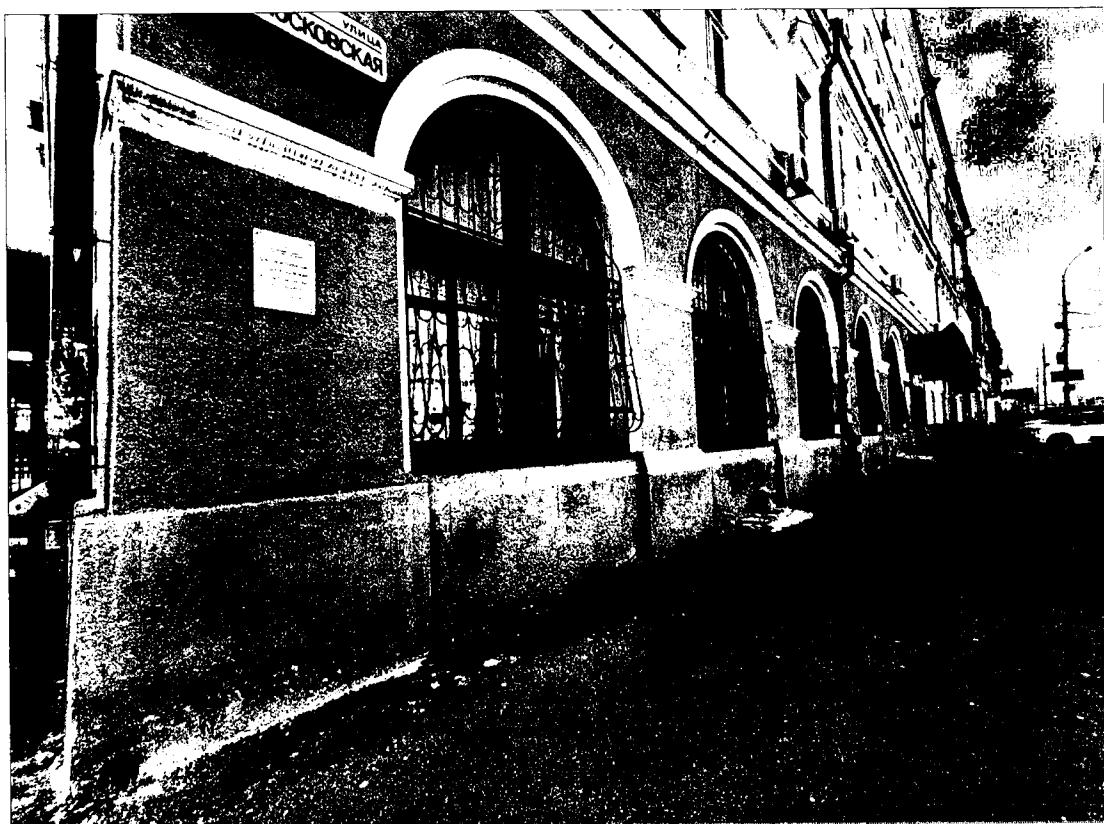
4. Северо-восточный (главный) фасад по ул. Московской. Фото 29.11.2022 г.
Крупные арочные проемы с полуциркульным завершением в уровне первого этажа.
Декоративное оформление световых проемов профилированными архивольтами,
опирающимися на импосты. Цоколь с раскреповкой по простенкам

- крупные арочные проемы с полуциркульным завершением в уровне первого этажа (Фото 4);
- вытянутые арочные проемы центральной части фасада в уровне второго этажа (Фото 6);

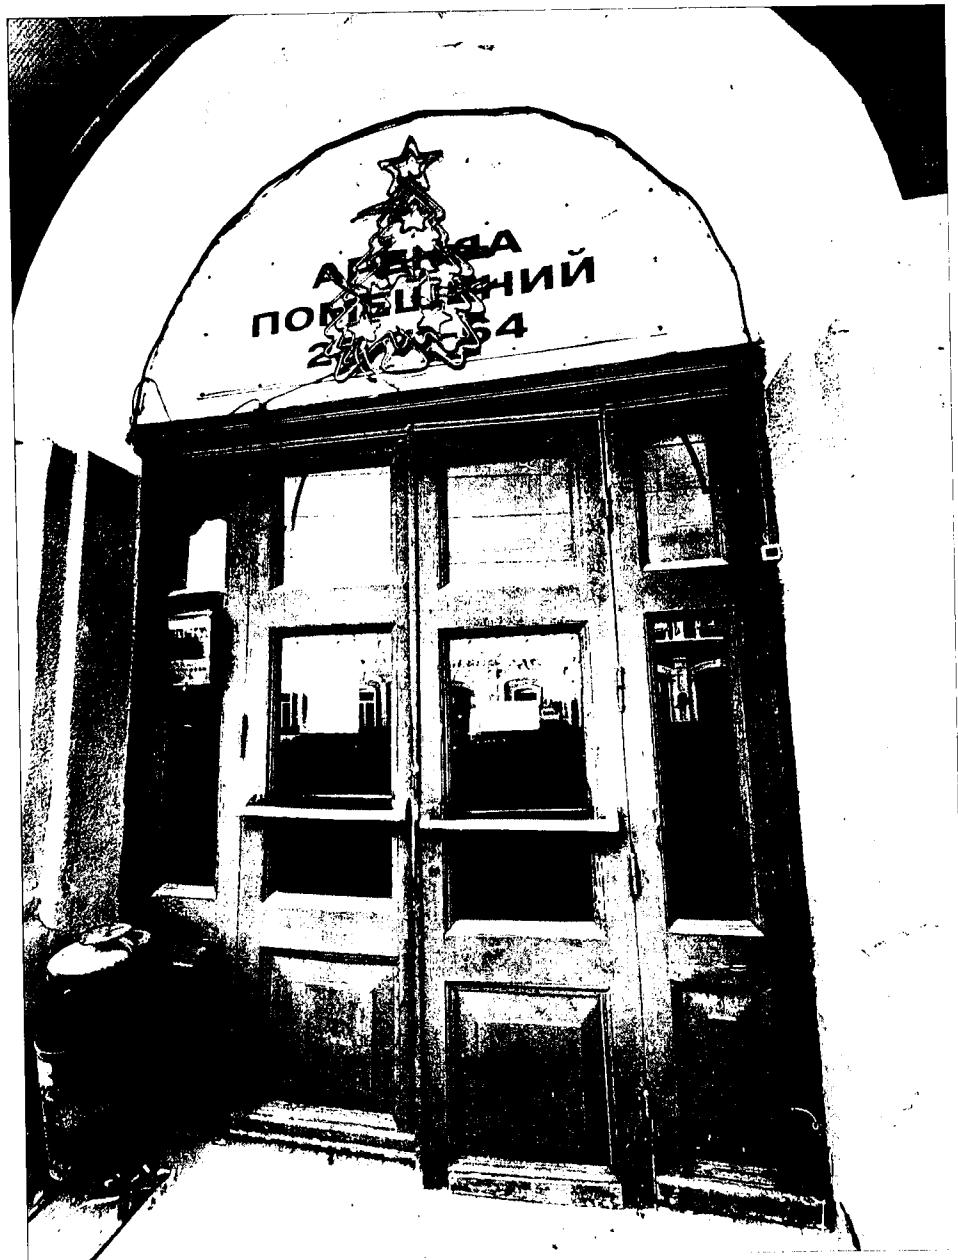
5. Северо-восточный (главный) фасад по ул. Московской. Фото 29.11.2022 г.

Проем главного входа по центральной композиционной оси.

- проем главного входа по центральной композиционной оси здания: прямоугольный с полуциркульным арочным завершением;
- тип заполнения проема (деревянное филенчатое, четырех-створчатое с арочной фрамугой).

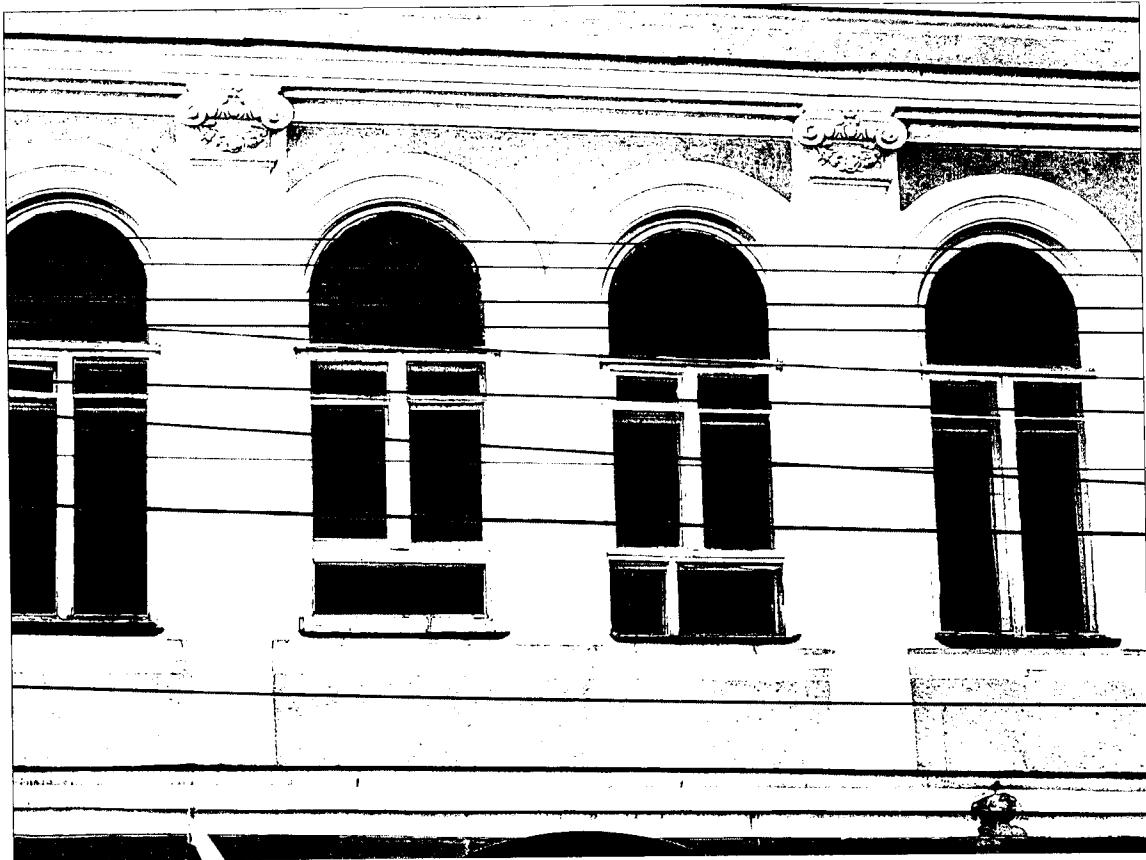
6. Северо-восточный (главный) фасад по ул. Московской. Фото 29.11.2022 г.
Вытянутые арочные проемы центральной части фасада в уровне второго этажа.
Профилированное декоративное оформление проемов. Филенчатые пилонны центральной
части второго этажа. Межэтажные и подоконный карнизы.

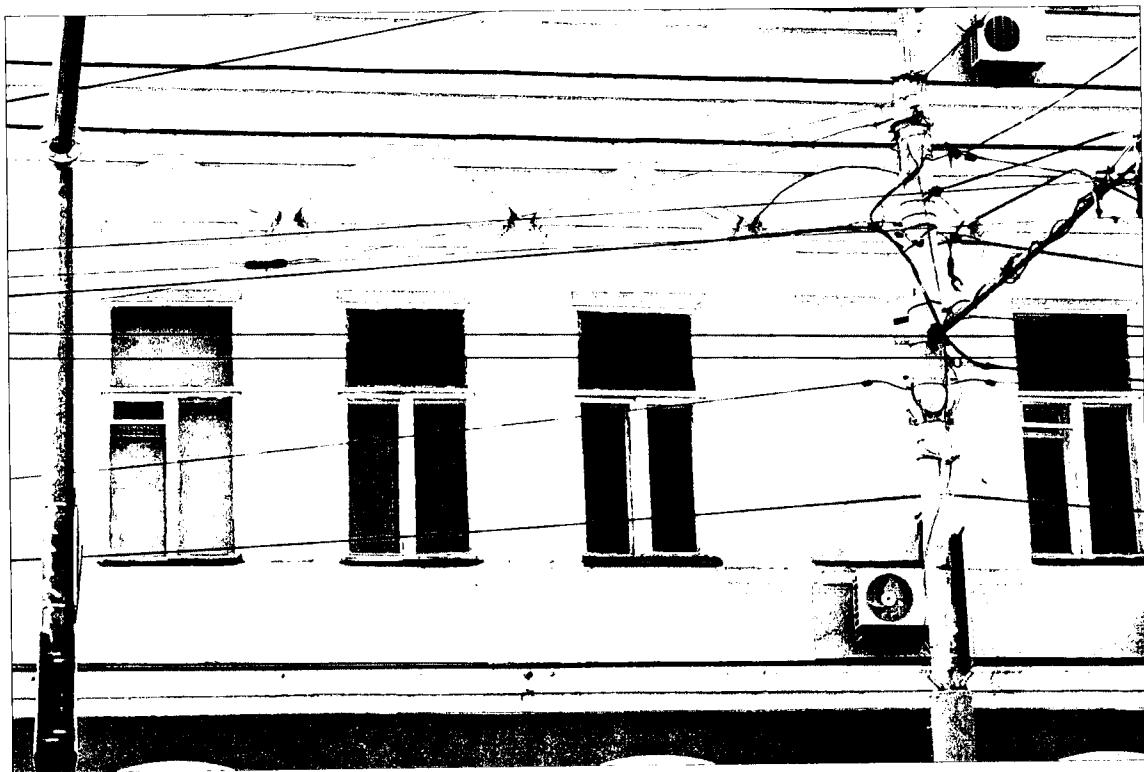
7. Северо-восточный (главный) фасад по ул. Московской. Фото 29.11.2022 г.
Прямоугольные проемы боковых частей фасада в уровне второго этажа. Декоративное
оформление проемов. Межэтажный и подоконный карнизы.

восемнадцатой и двадцатой световым осям и лучковых фронтонов по второй, четвертой, семнадцатой и девятнадцатой световым осям (Фото 7);

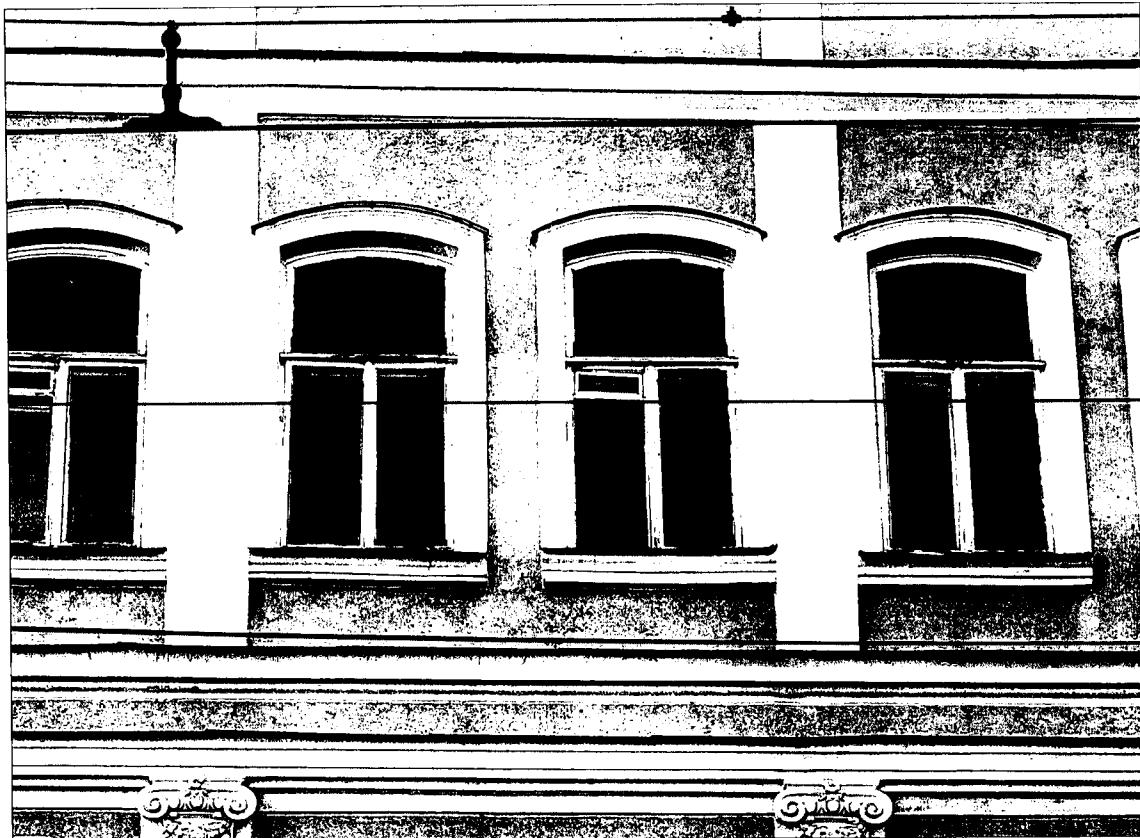
9. Северо-восточный (главный) фасад по ул. Московской. Фото 29.11.2022 г.
Прямоугольные проемы с лучковым завершением в уровне третьего этажа.
Профицированные наличники и подоконные карнизы. Двойной межэтажный карниз в
уровне третьего этажа.

- декоративное оформление световых проемов третьего этажа: профилированные наличники, повторяющие форму проема с лучковым завершением; профилированные подоконные карнизы (Фото 9, 11).

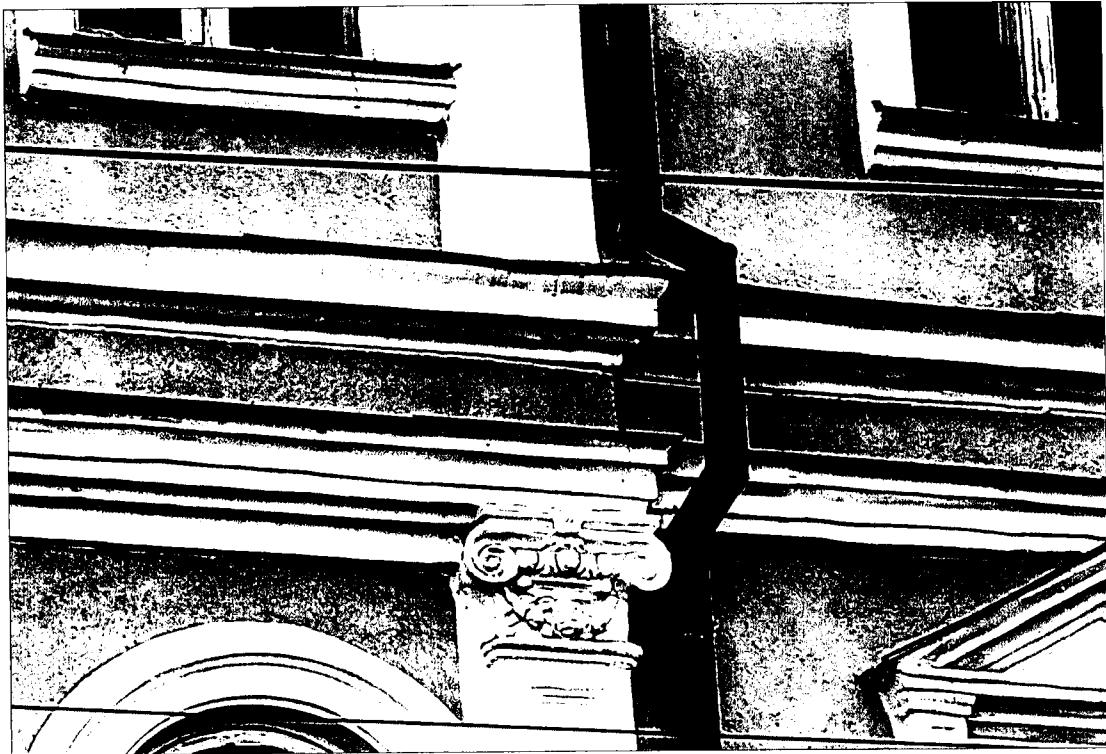
11. Северо-восточный (главный) фасад по ул. Московской. Фото 29.11.2022 г.
Двойной межэтажный карниз в уровне третьего этажа с раскреповкой по центральной части
фасада. Подоконные карнизы проемов третьего этажа.

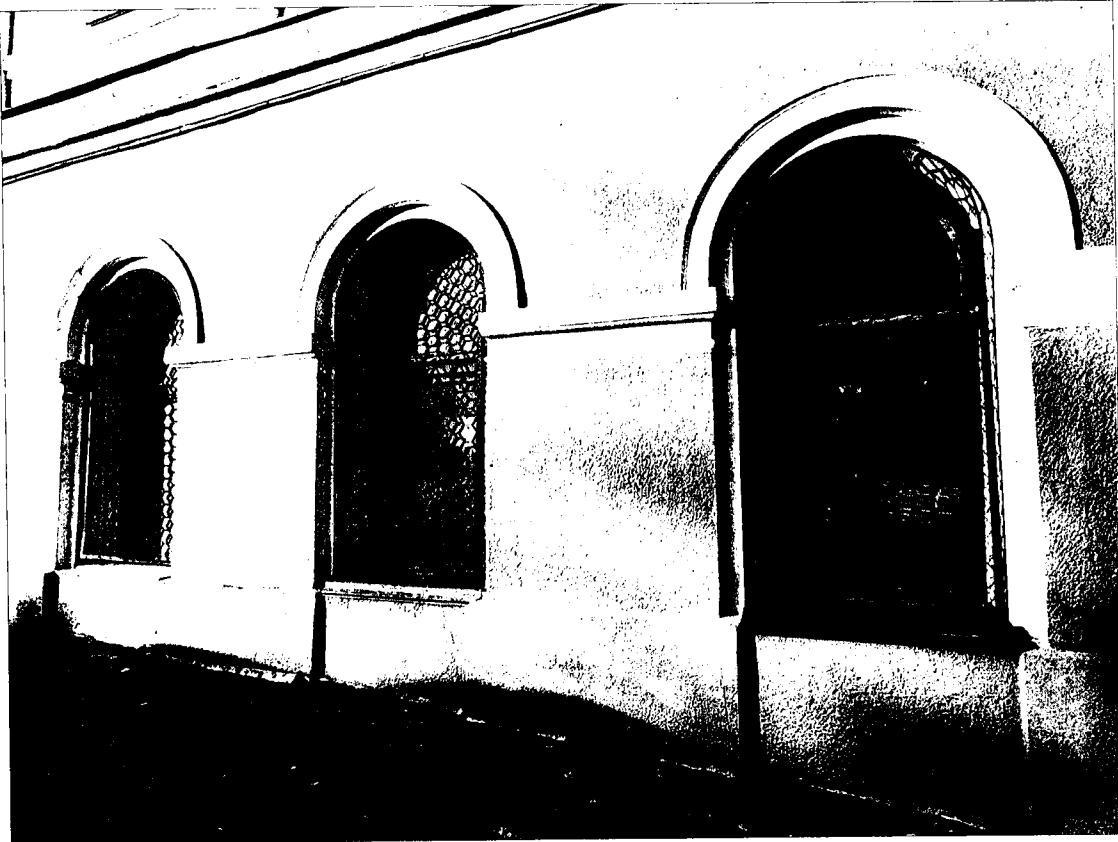
13. Юго-восточный фасад по ул. Октябрьской. Фото 29.11.2022 г.

Узкие арочные проемы с полуциркульным завершением в уровне первого этажа по тринадцатой-пятнадцатой световым осям. Декоративное оформление световых проемов профилированными архивольтами, опирающимися на импости. Цоколь с раскреповкой по простенкам. Межэтажный карниз в уровне второго этажа.

- узкие арочные проемы с полуциркульным завершением в уровне первого этажа, расположенные по тринадцатой-пятнадцатой световым осям (Фото 13);

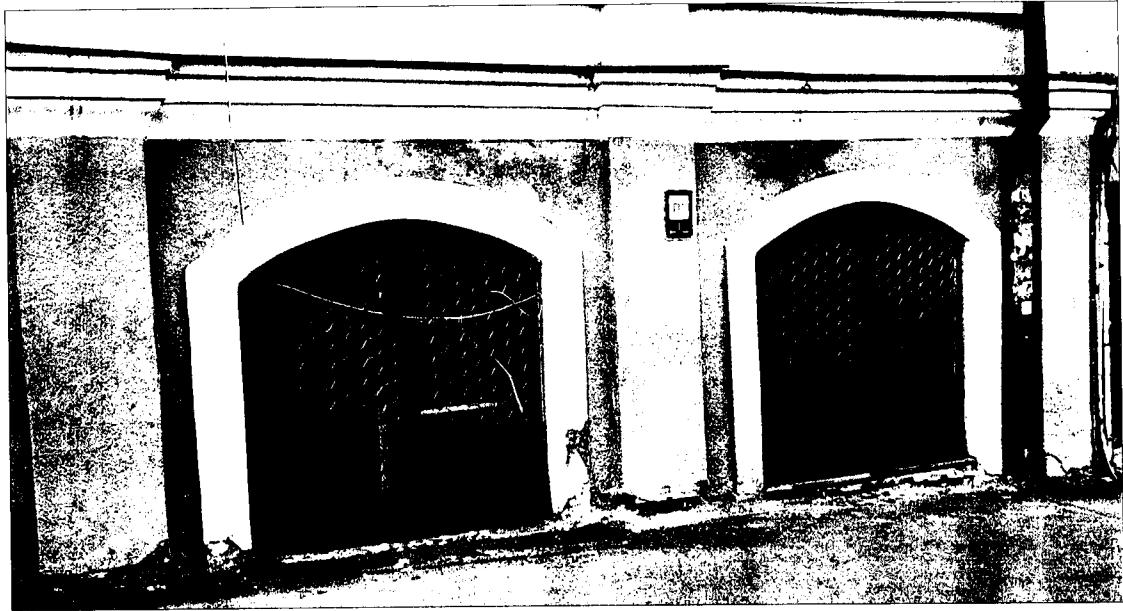
15. Юго-восточный фасад по ул. Октябрьской. Фото 29.11.2022 г.

Крупные арочные проемы с лучковым завершением в уровне первого этажа по первой и второй световым осям. Декоративное оформление проемов. Лопатки, обрамляющие проемы по первой-четвертой световым осям. Межэтажный карниз в уровне второго этажа с раскреповкой по лопаткам

- крупные арочные проемы с лучковым завершением в уровне первого этажа, расположенные по первой и второй световым осям (Фото 15);

- декоративное оформление световых проемов первого этажа по первой и второй световым осям: профилированные наличники, повторяющие форму лучкового проема (Фото 15);

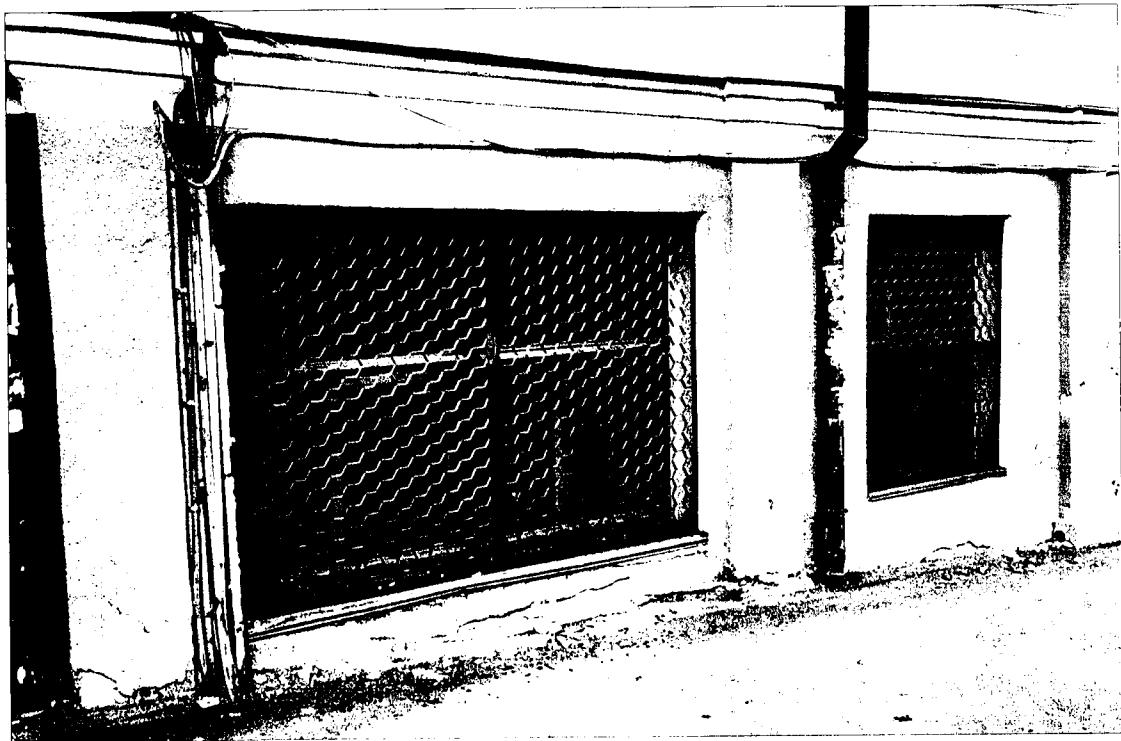
16. Юго-восточный фасад по ул. Октябрьской. Фото 29.11.2022 г.

Прямоугольные проемы в уровне первого этажа по третьей и четвертой световым осям. Лопатки, обрамляющие проемы по первой-четвертой световым осям. Межэтажный карниз в уровне второго этажа с раскреповкой по лопаткам

- широкий прямоугольный проем первого этажа по третьей световой оси (Фото 16);

- прямоугольный проем первого этажа по четвертой световой оси (Фото 16);

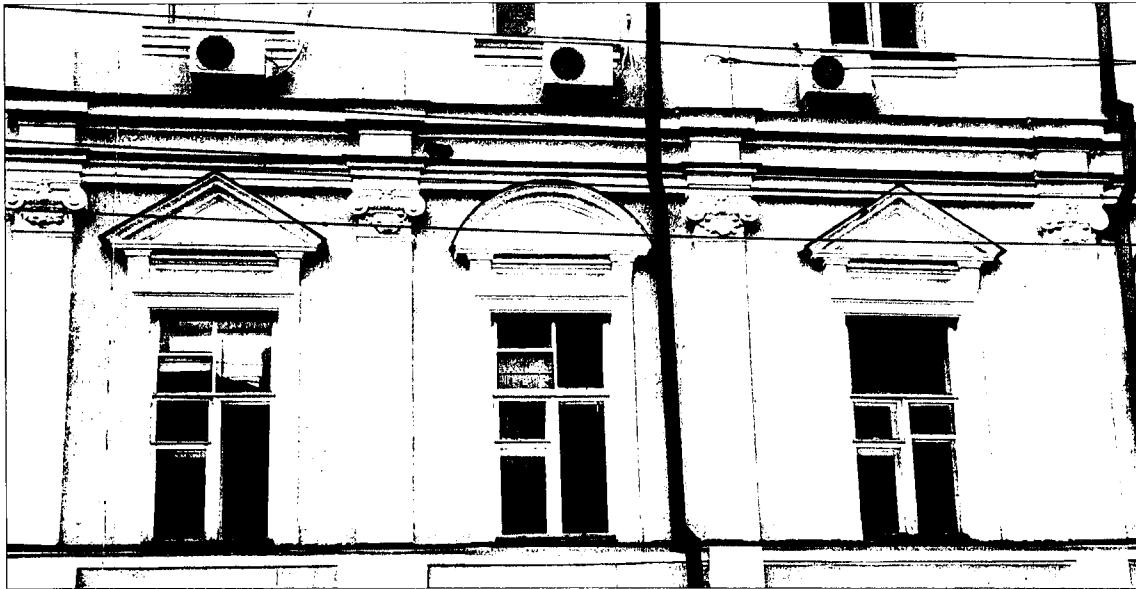
17. Юго-восточный фасад по ул. Октябрьской. Фото 29.11.2022 г.

Прямоугольные проемы в уровне второго этажа. Декоративное оформление проемов. Пилястры второго этажа. Подоконный карниз проемов второго этажа. Двойной межэтажный карниз в уровне третьего этажа с раскреповкой по пилястрам.

- вытянутые прямоугольные проемы в уровне второго этажа, с ложными проемами по шестой и двадцать второй световым осям (Фото 17);

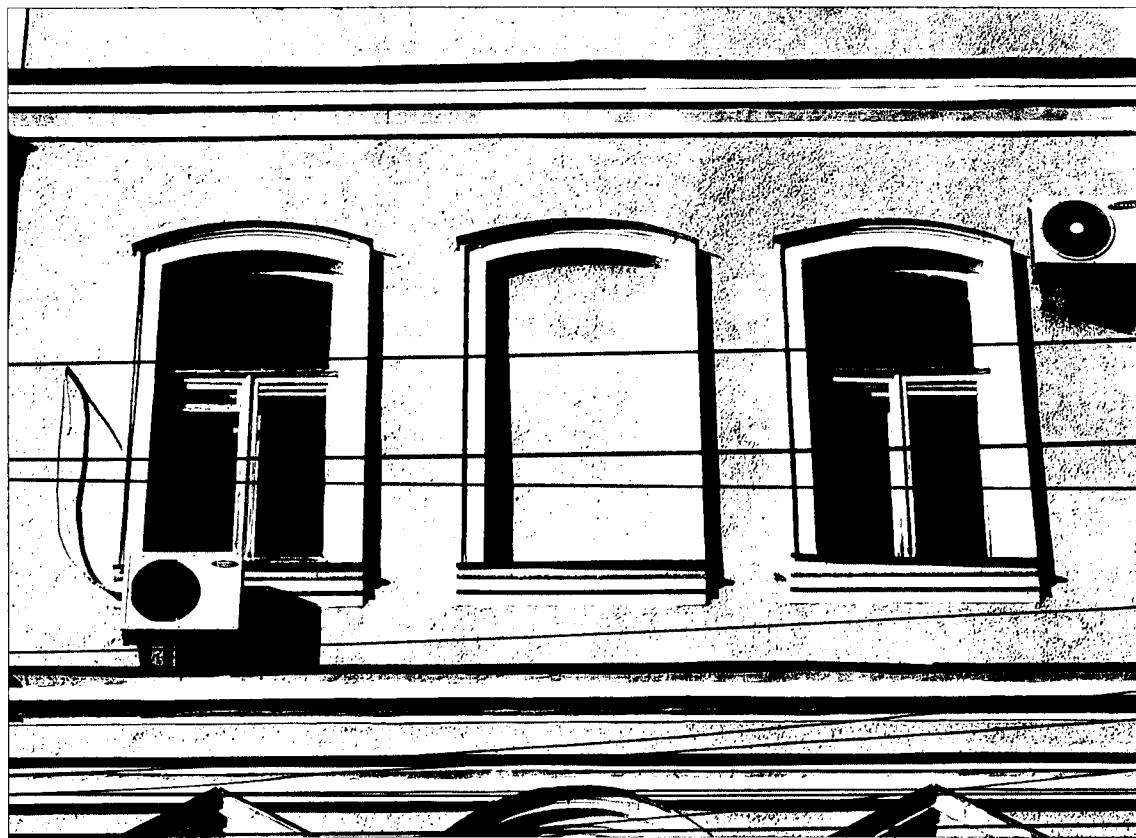
18. Юго-восточный фасад по ул. Октябрьской. Фото 29.11.2022 г.

Прямоугольные проемы с лучковым завершением в уровне третьего этажа. Профилированные наличники и подоконные карнизы. Двойной межэтажный карниз в уровне третьего этажа.

- прямоугольные проемы с лучковым завершением в уровне третьего этажа, с ложным проемом по двадцать второй световой оси (Фото 18, 21).

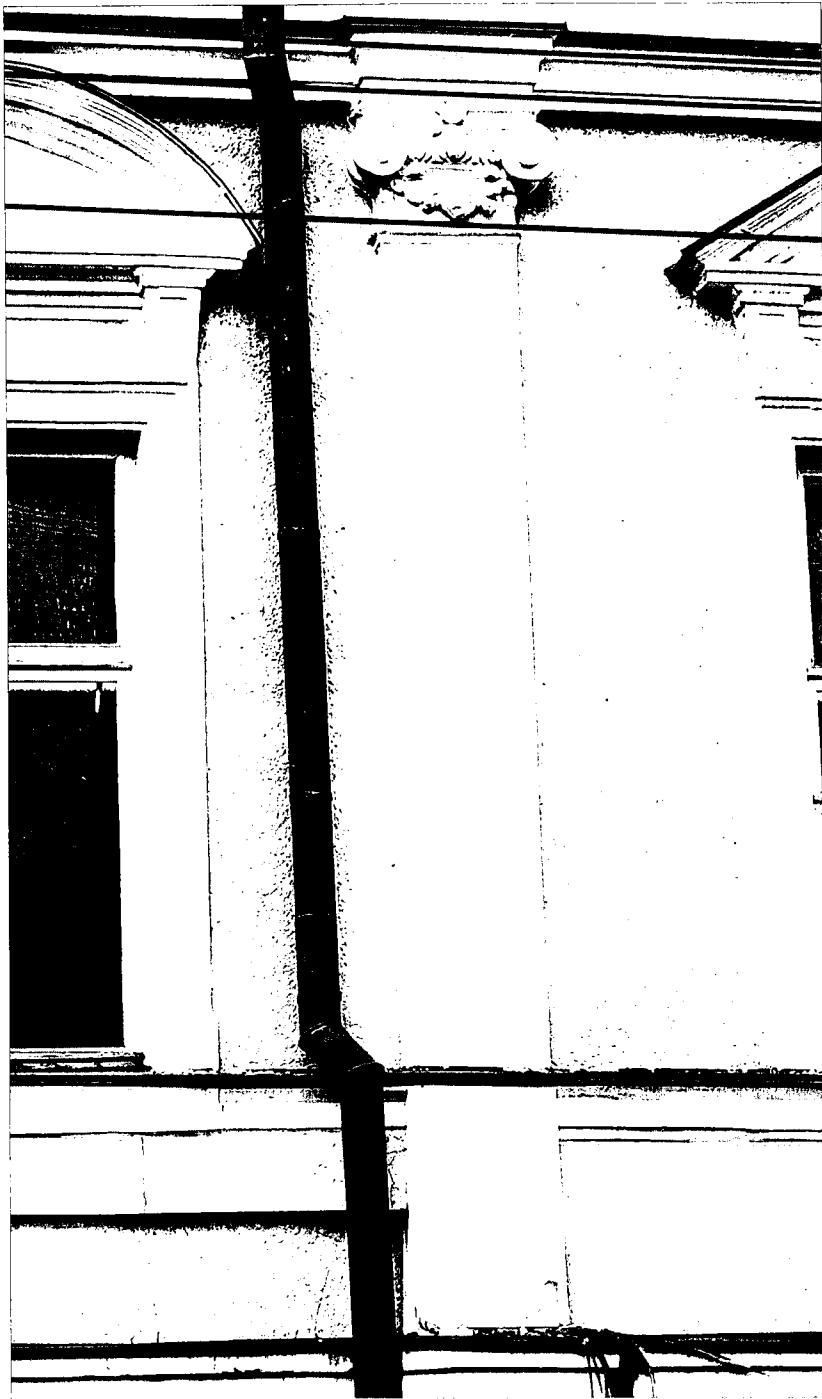
19. Юго-восточный фасад по ул. Октябрьской. Фото 29.11.2022 г.
Пиластры второго этажа. Подоконный карниз проемов второго этажа.

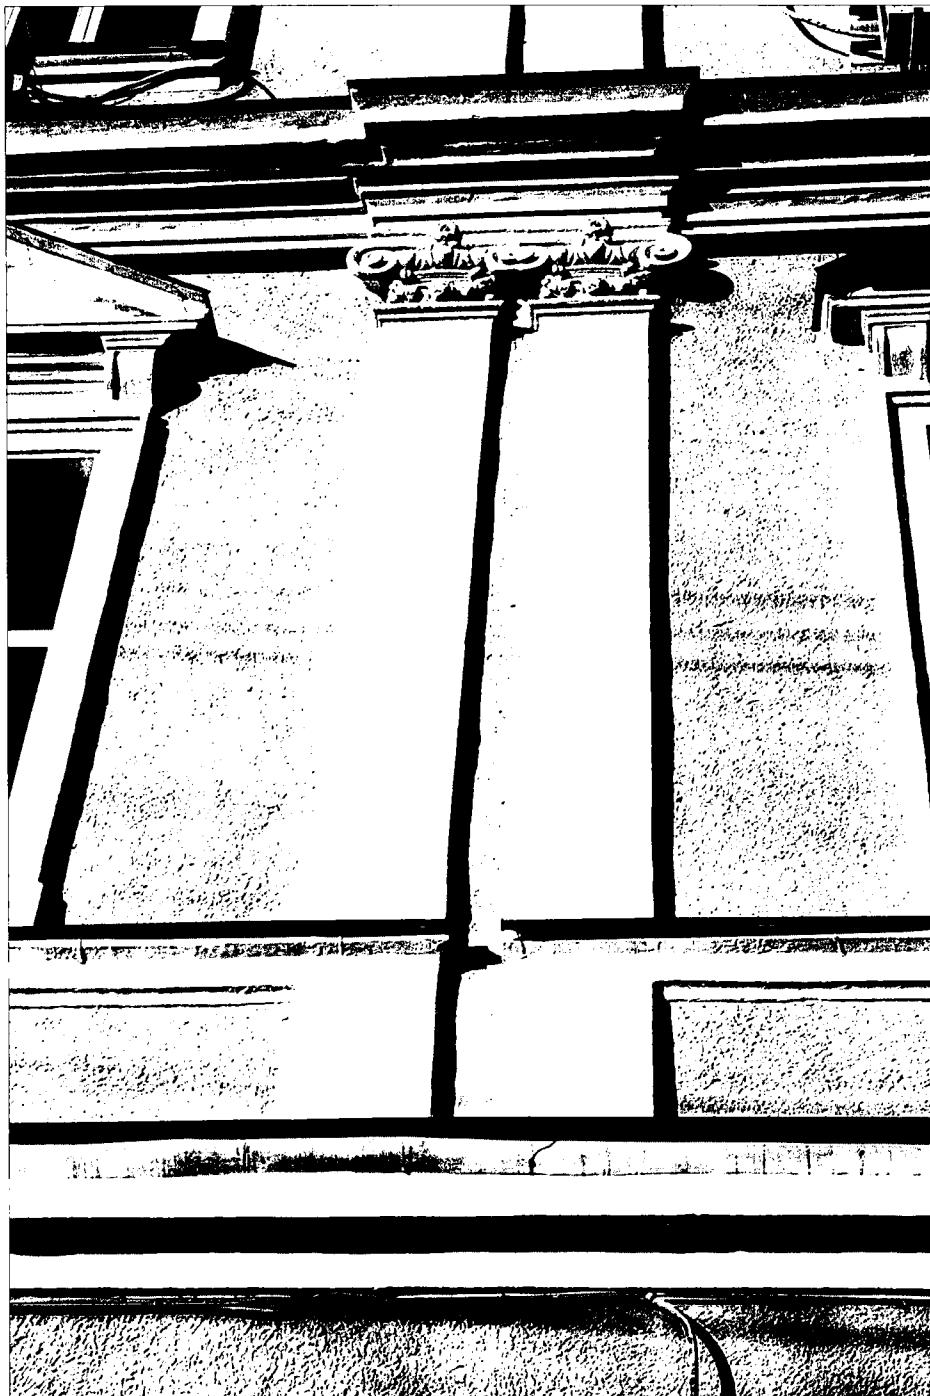
20. Юго-восточный фасад по ул. Октябрьской. Фото 29.11.2022 г.

Сдвоенные пилasters второго этажа. Межэтажный карниз в уровне второго этажа. Подоконный карниз проемов второго этажа. Двойной межэтажный карниз в уровне третьего этажа с раскреповкой по пиластрам.

- сдвоенные пилястры в уровне второго этажа между четвертой-пятой, седьмой-восьмой и двадцатой - двадцать первой световыми осями: с ионической капителью и лепным растительным орнаментом (Фото 20);

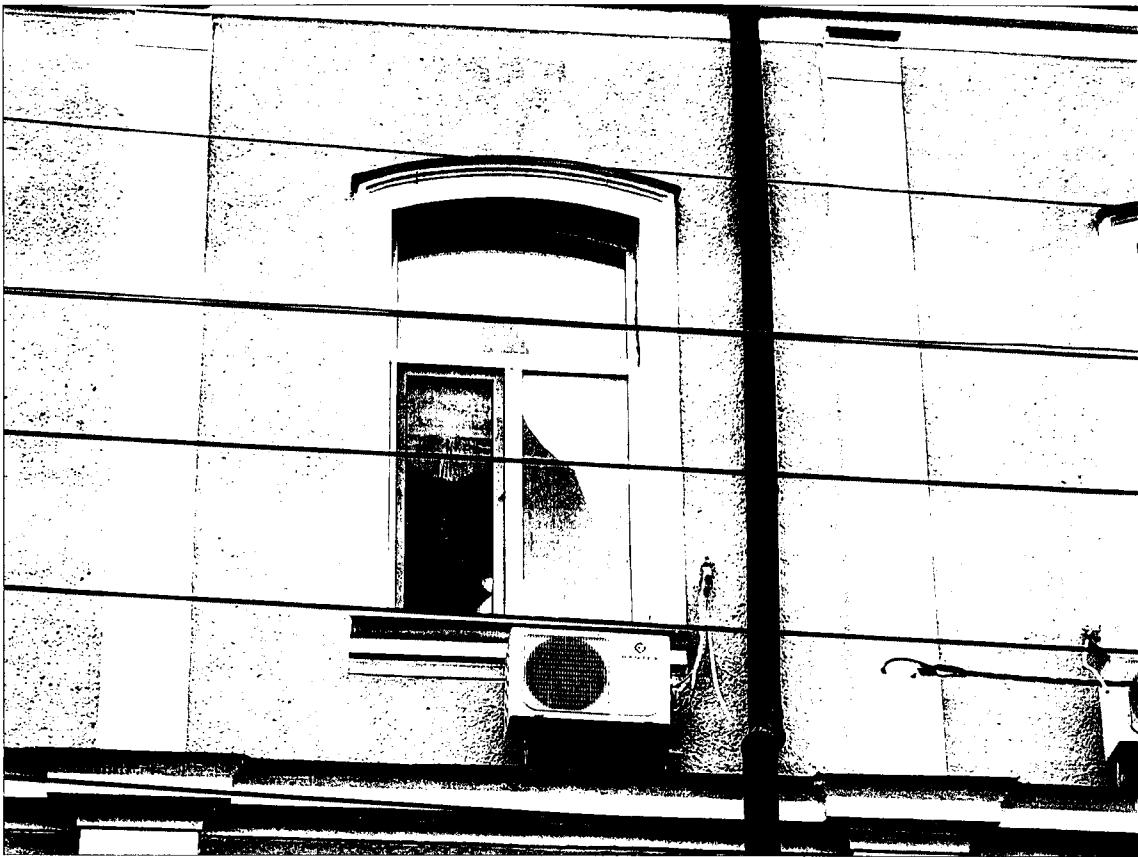
21. Юго-восточный фасад по ул. Октябрьской. Фото 29.11.2022 г. Лопатки третьего этажа.
Оформление проемов третьего этажа.

- лопатки в уровне третьего этажа, обрамляющие проемы по первой-третьей и тринадцатой-пятнадцатой световым осям, и фланкирующая лопатка на северо-восточном углу здания (Фото 21);

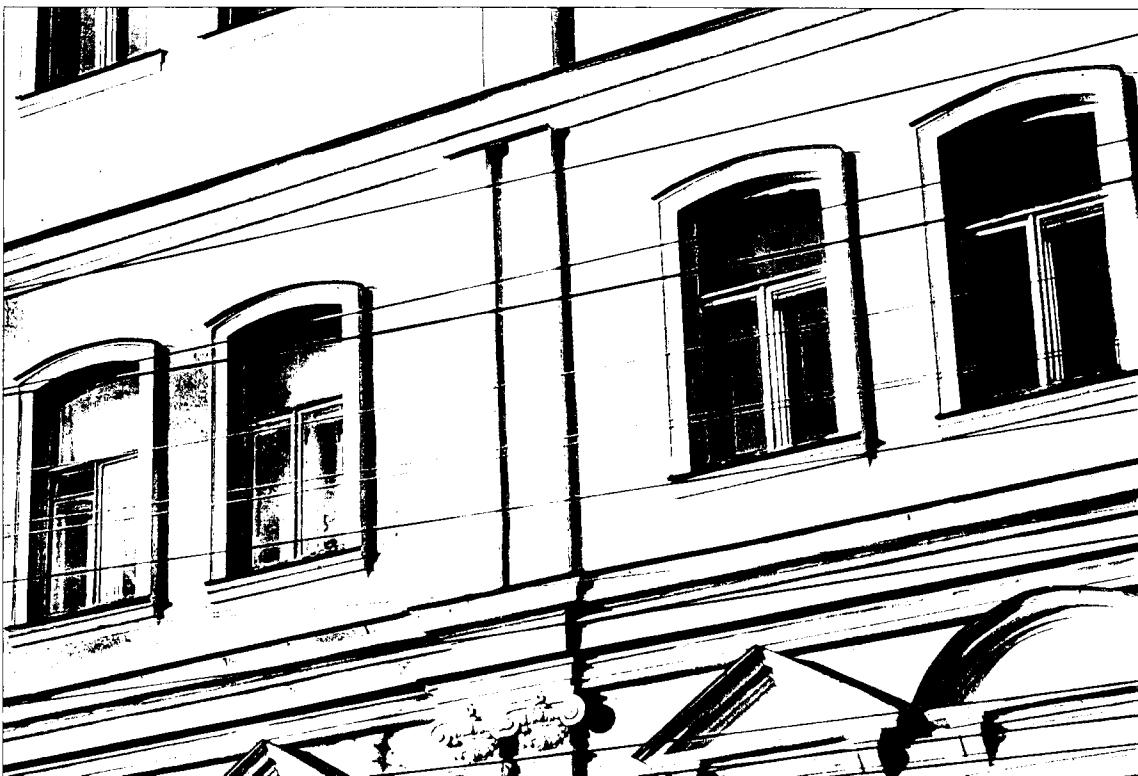
22. Юго-восточный фасад по ул. Октябрьской. Фото 29.11.2022 г.
Сдвоенные лопатки третьего этажа. Двойной межэтажный карниз в уровне третьего
этажа с раскреповкой по пилястрам. Оформление проемов третьего этажа.

- сдвоенные лопатки в уровне третьего этажа между четвертой-пятой, седьмой-восьмой и двадцатой - двадцать первой световыми осями (Фото 22).

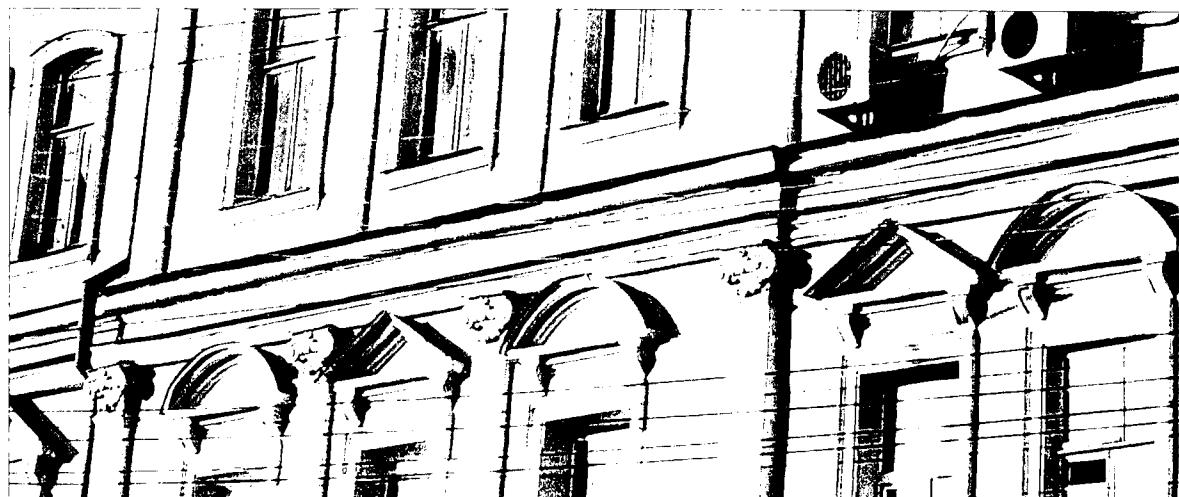
24. Юго-восточный фасад по ул. Октябрьской. Фото 29.11.2022 г.

Двойной межэтажный карниз в уровне третьего этажа. Раскреповка карниза по утолщению стены (в габаритах тринадцатой-пятнадцатой световых осей).

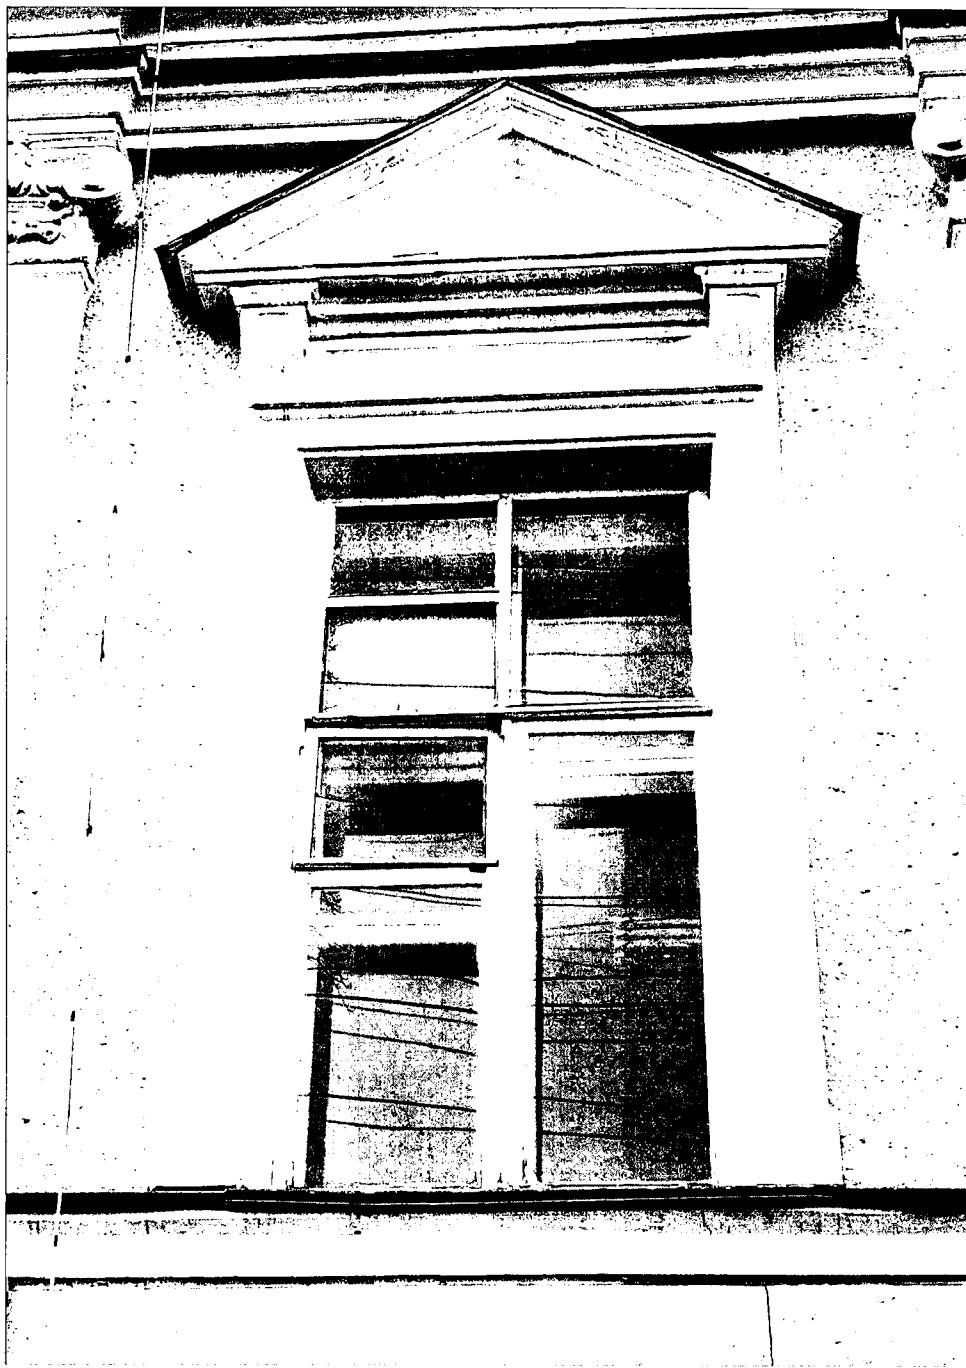
25. Юго-восточный фасад по ул. Октябрьской. Фото 29.11.2022 г.

Световые проемы в уровне второго этажа. Декоративное оформление проемов по первой, третьей, пятой, седьмой, восьмой, десятой, двенадцатой, четырнадцатой, шестнадцатой, восемнадцатой, двадцатой, двадцать первой и двадцать третьей световым осям. Подоконный карниз проемов второго этажа.

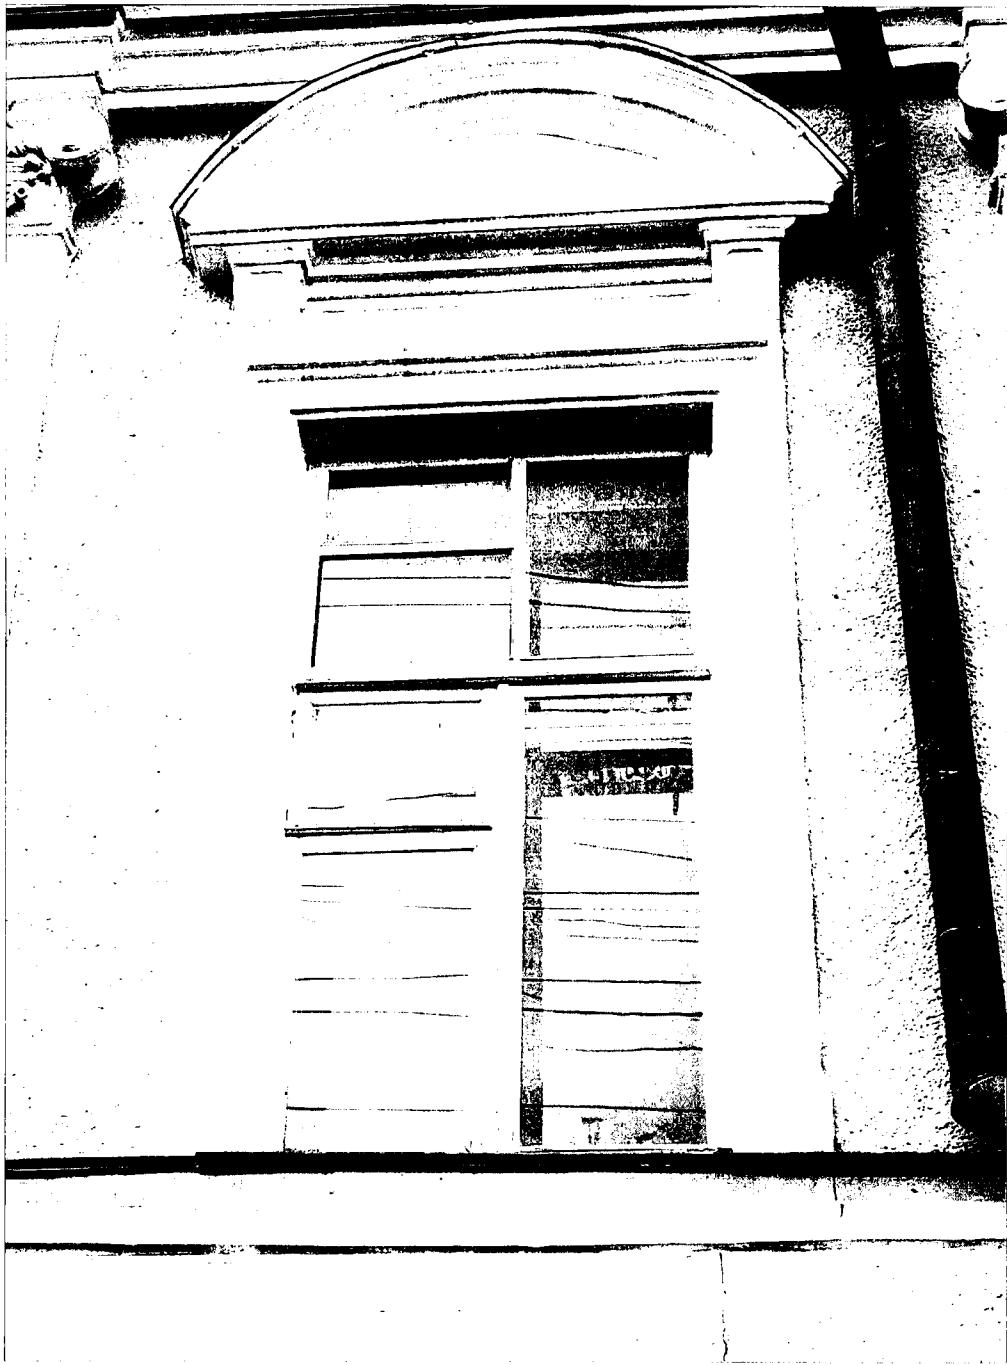
26. Юго-восточный фасад по ул. Октябрьской. Фото 29.11.2022 г.

Световые проемы в уровне второго этажа. Декоративное оформление проемов по второй, четвертой, шестой, девятой, одиннадцатой, тринадцатой, пятнадцатой, семнадцатой, девятнадцатой и двадцать второй световым осям. Подоконный карниз проемов второго этажа
