КОМИТЕТ КУЛЬТУРНОГО НАСЛЕДИЯ САРАТОВСКОЙ ОБЛАСТИ

ПРИКАЗ

от 24.02.2023 № С1-С4/83

Об утверждении предмета охраны объекта культурного наследия регионального значения, расположенного по адресу: Саратовская область, г. Саратов, ул. Московская, 35

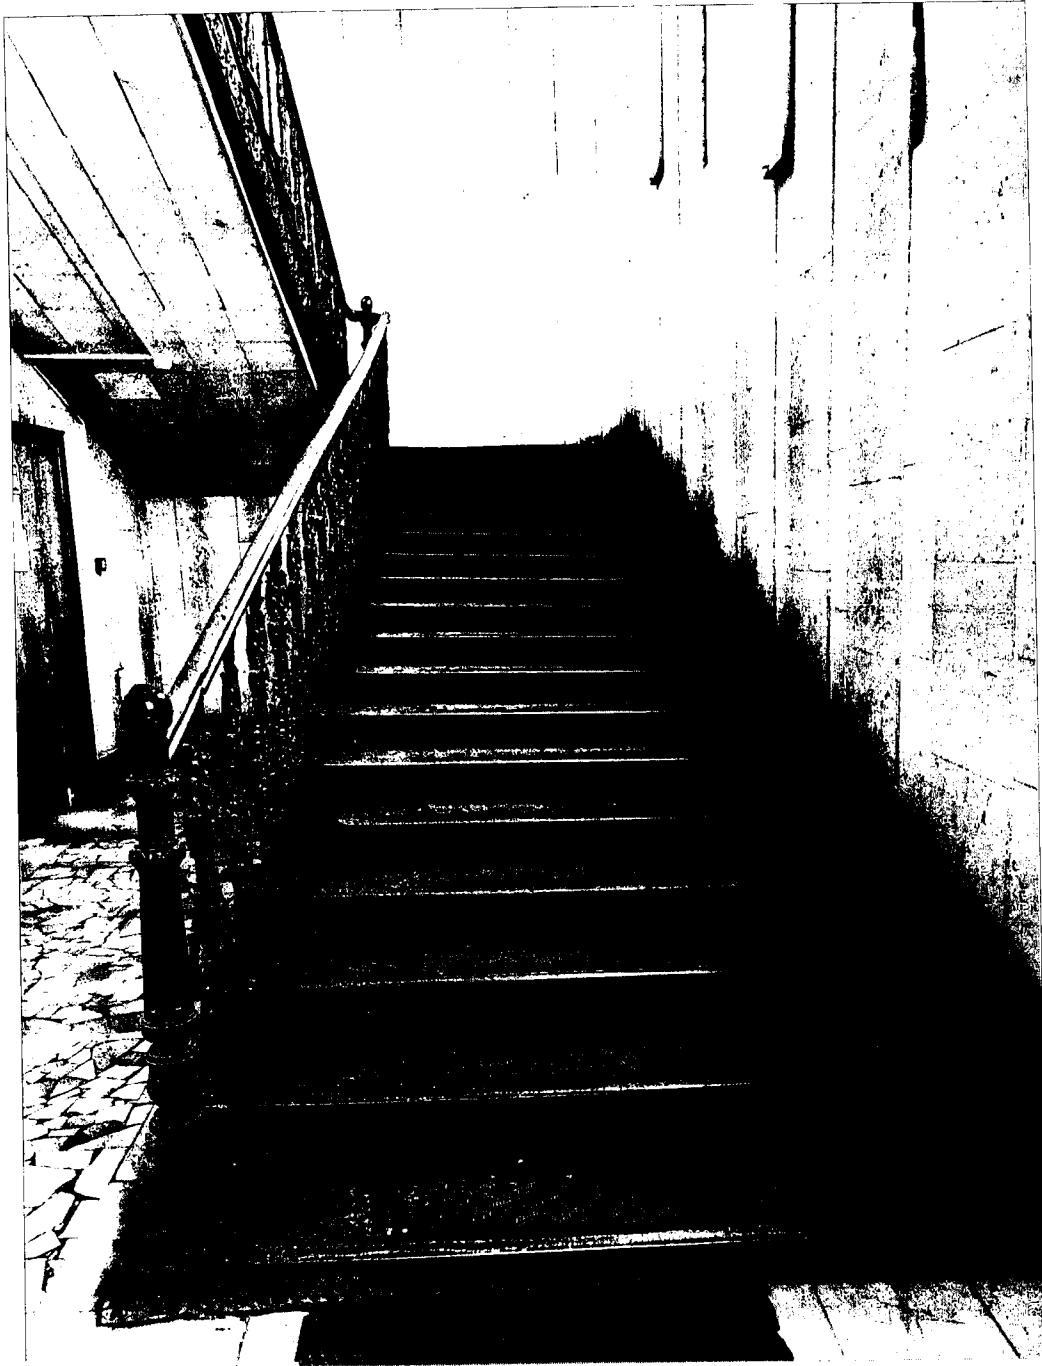
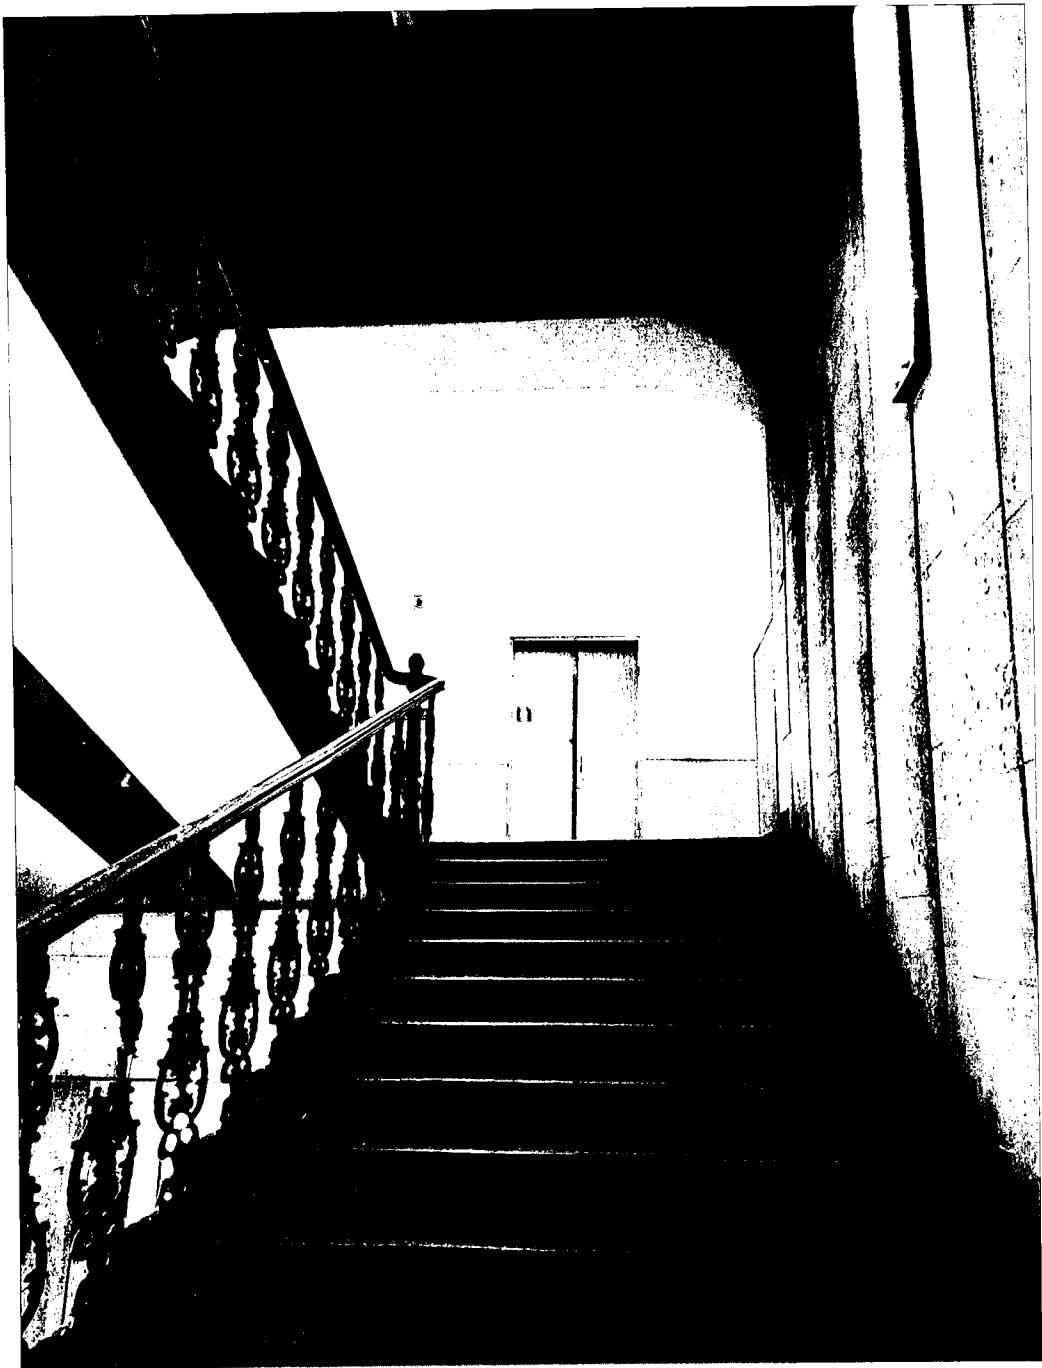
29. Интерьер. Помещение III. Фото 29.11.2022 г.
Лестница. Вид в сторону полукруглой межэтажной площадки. Исторические декоративные
металлические ступени и ограждение лестницы художественного литья.
Деревянные перила.

30. Интерьер. Помещение III. Фото 29.11.2022 г.
Лестница. Вид в сторону поменчений этажа. Исторические декоративные металлические
ступени и ограждение лестницы художественного литья. Деревянные перила.

31. Интерьер. Помещение III. Фото 29.11.2022 г. Лестница. Детали.

- форма, габариты и материал лестницы (металлическая с деревянными перилами) (Фото 29-30);
- исторические декоративные металлические ступени и ограждение лестницы художественного литья (с первого по третий этаж) (Фото 29-31);

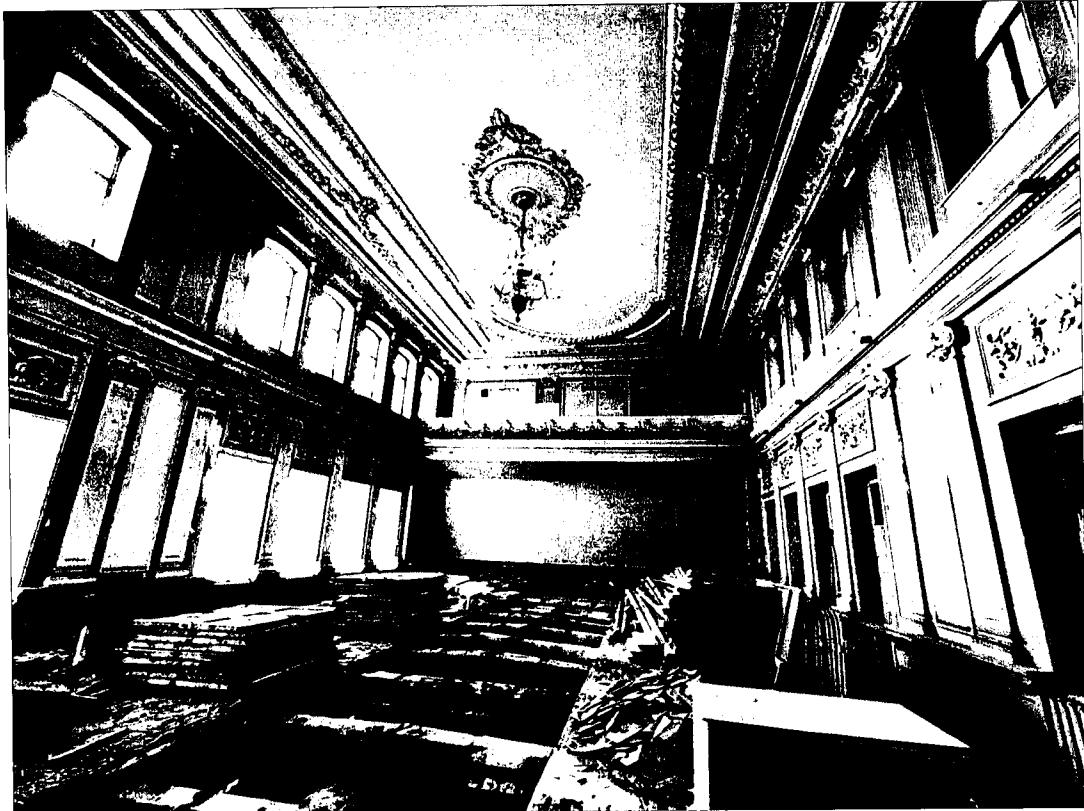
32. Интерьер. Помещение II2. Фото 29.11.2022 г. Двусветный зал.

Пространственно-планировочная структура зала: прямоугольный двусветный, с разделением на уровни межэтажным карнизом, с балконом в верхнем уровне вдоль южной торцевой стены.

- пространственно-планировочная структура зала: прямоугольный двусветный, с разделением на уровни межэтажным карнизом, с балконом на верхнем уровне вдоль южной торцевой стены; габариты зала в восемь световых осей по продольным стенам (Фото 32, 33);

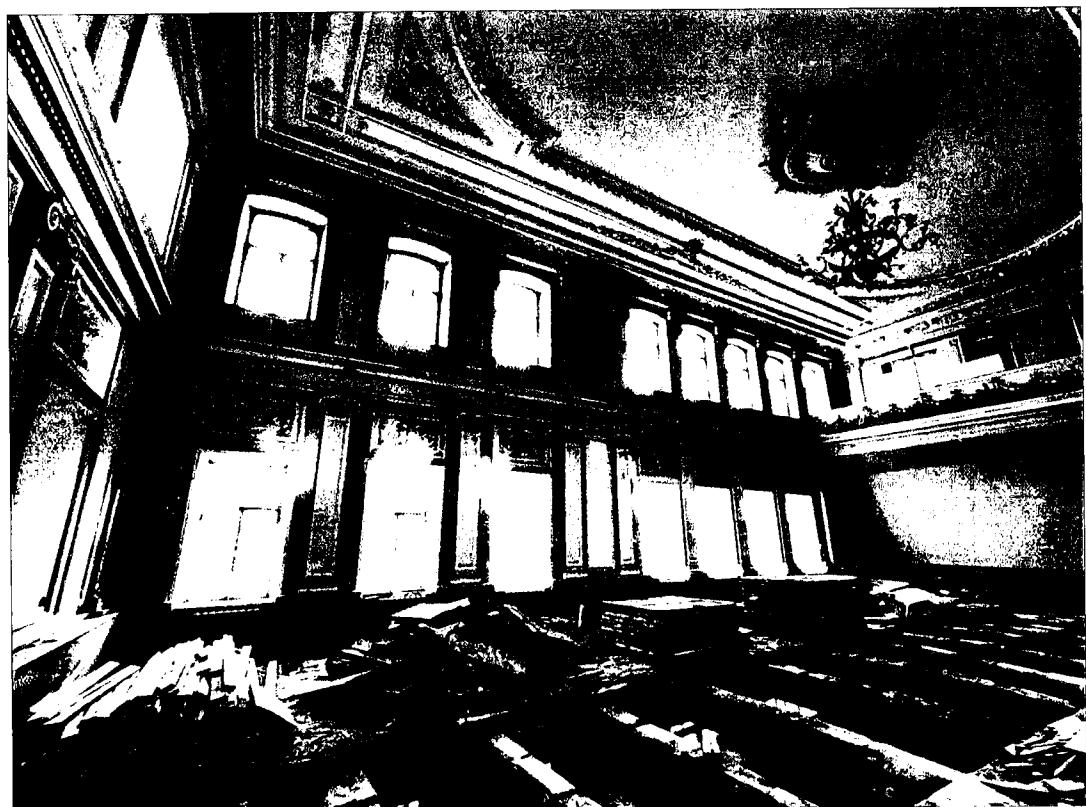
33. Интерьер. Помещение II2. Фото 29.11.2022 г. Двусветный зал.

Пространственно-планировочная структура зала: габариты зала в восемь световых осей по продольным стенам.

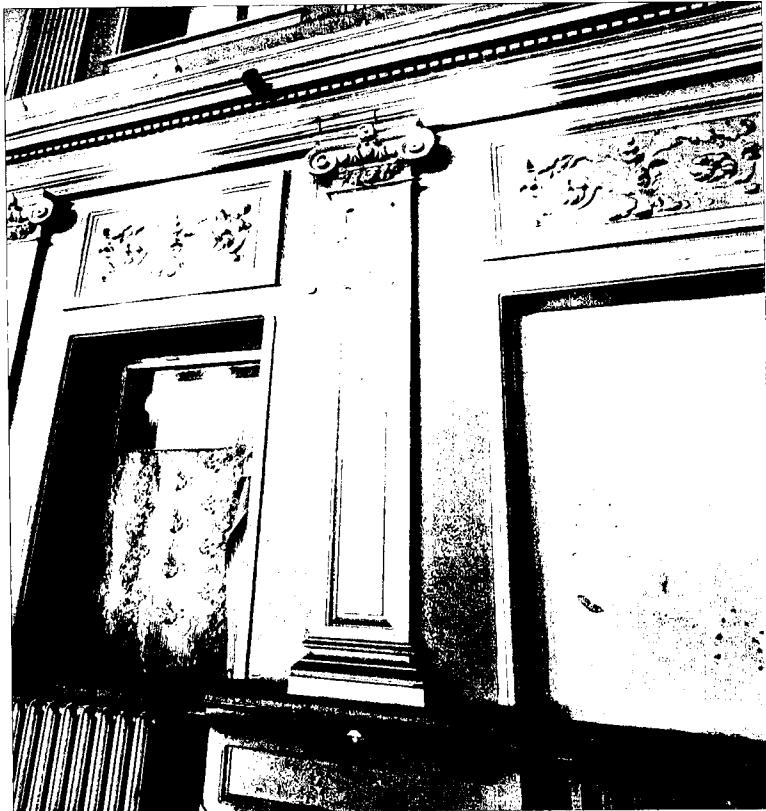
34. Интерьер. Помещение П2. Фото 29.11.2022 г. Архитектурный лепной декор.

Пилястры нижнего уровня с капителью, базой и пьедесталом. Межэтажный карниз с сухариками. Декоративные филенки с барельефами над проемами нижнего уровня. Обрамление оконных проемов нижнего уровня

- архитектурный лепной декор:
- пилястры нижнего уровня: с капителью ионического ордера с растительным орнаментом, с профилированной базой и пьедесталом, с профилированными филенками по стволу и пьедесталу (Фото 34, 38, 41);

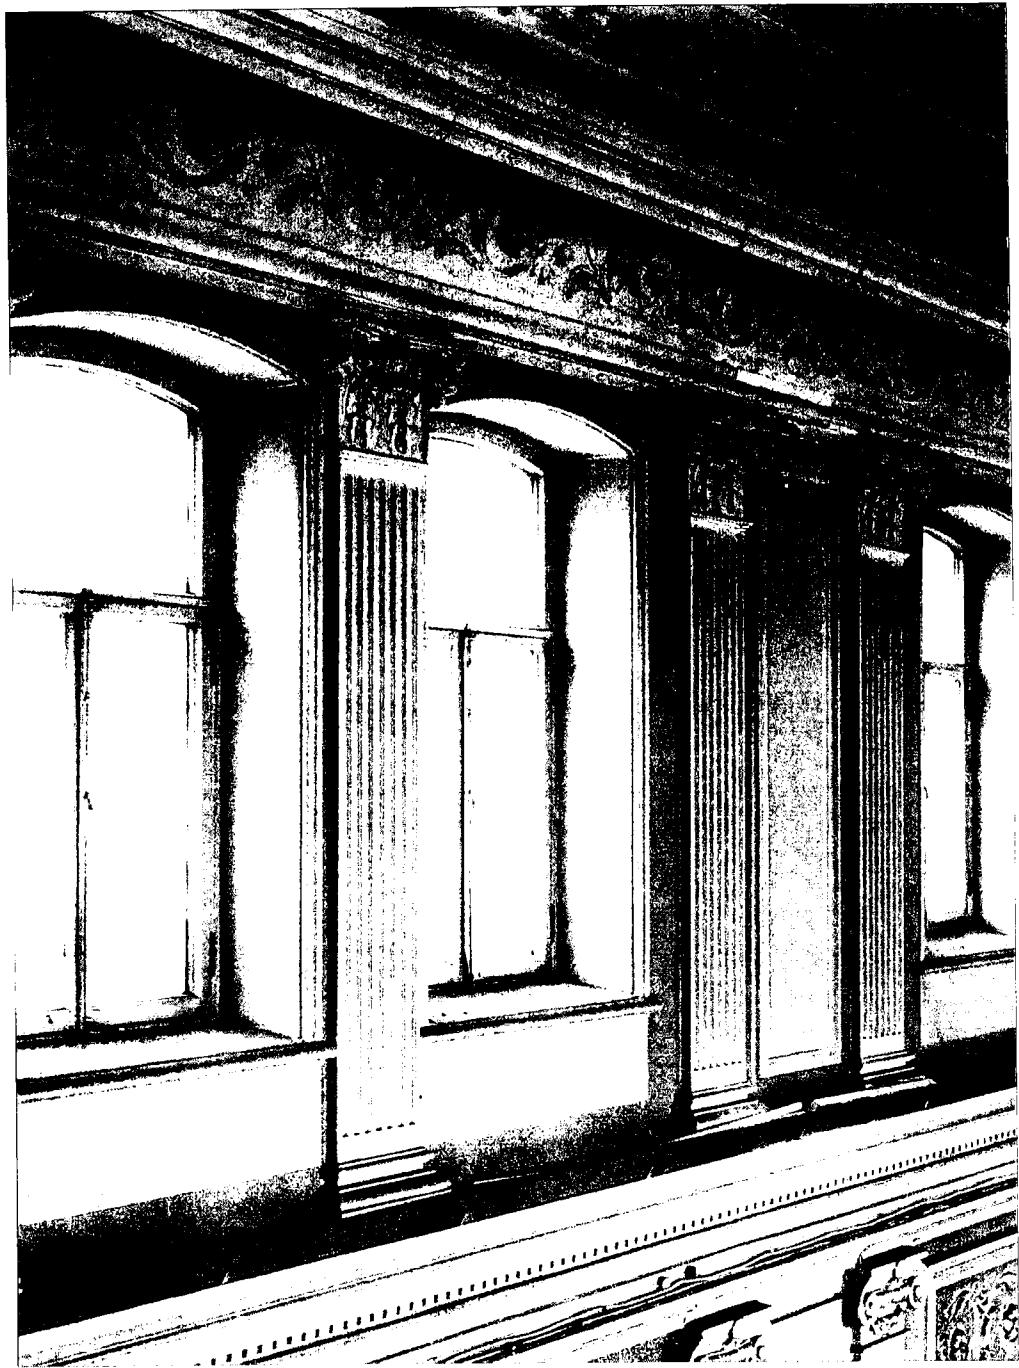
36. Интерьер. Помещение II2. Фото 29.11.2022 г. Архитектурный лепной декор.
Пилasters верхнего уровня. Обрамление оконных проемов верхнего уровня.
Филенчатое обрамление узких простенков между пиластрами по верхнему и нижнему
уровням. Потолочный карниз.

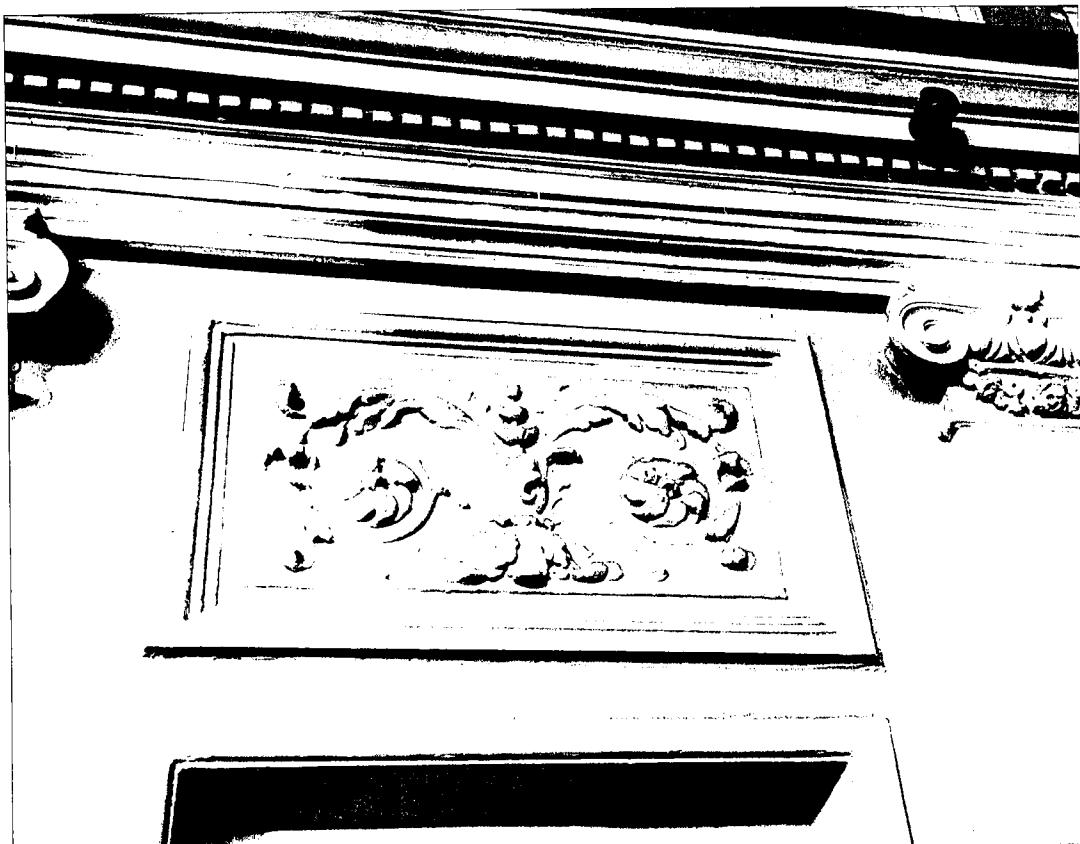
37. Интерьер. Помещение П2. Фото 29.11.2022 г. Архитектурный лепной декор. Декоративные филенки с барельефами над проемами нижнего уровня. Межэтажный карниз с сухариками

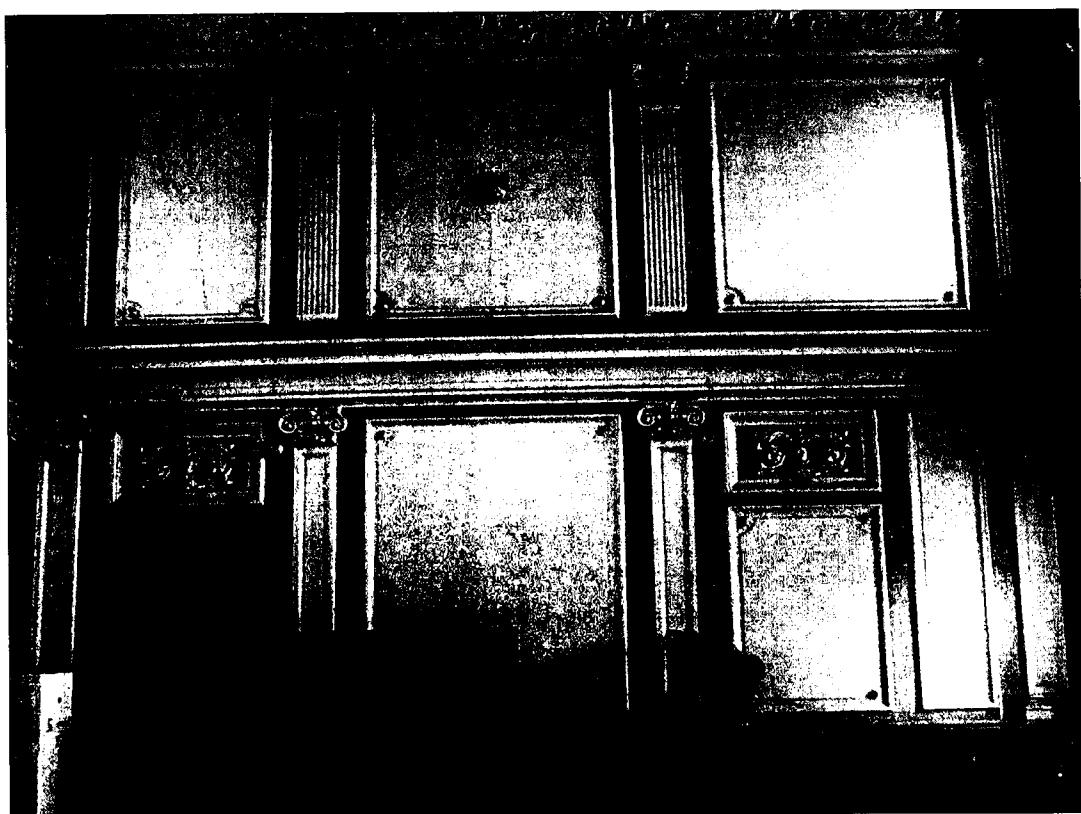
38. Интерьер. Помещение П2. Фото 04.10.2022 г. Архитектурный лепной декор. Северная торцевая стена. Нилисты нижнего и верхнего уровней. Межэтажный карниз с сухариками. Филенчатое обрамление широких и узких простенков.

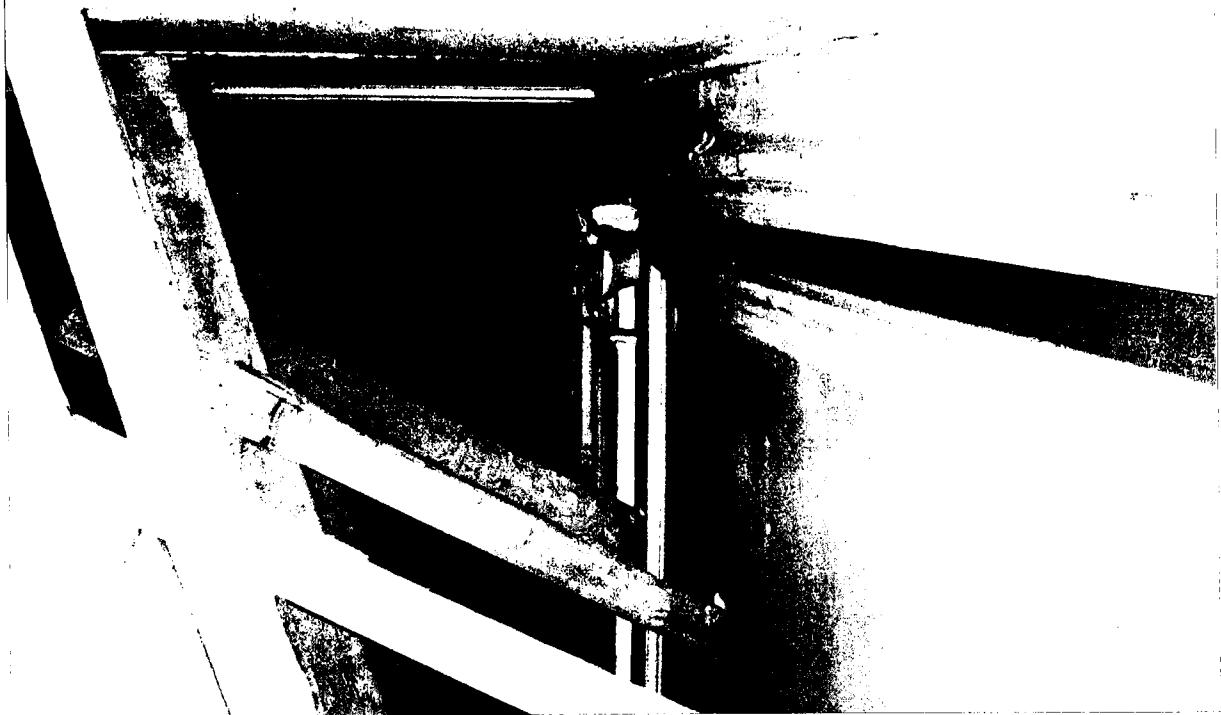
41. Интерьер. Помещение II2. Фото 04.10.2022 г. Архитектурный лепной декор. Южная торцевая стена с балконом. Декоративные элементы нижнего уровня под балконом: пилasters, филенчатые обрамления простенков, филенки с барельефами.

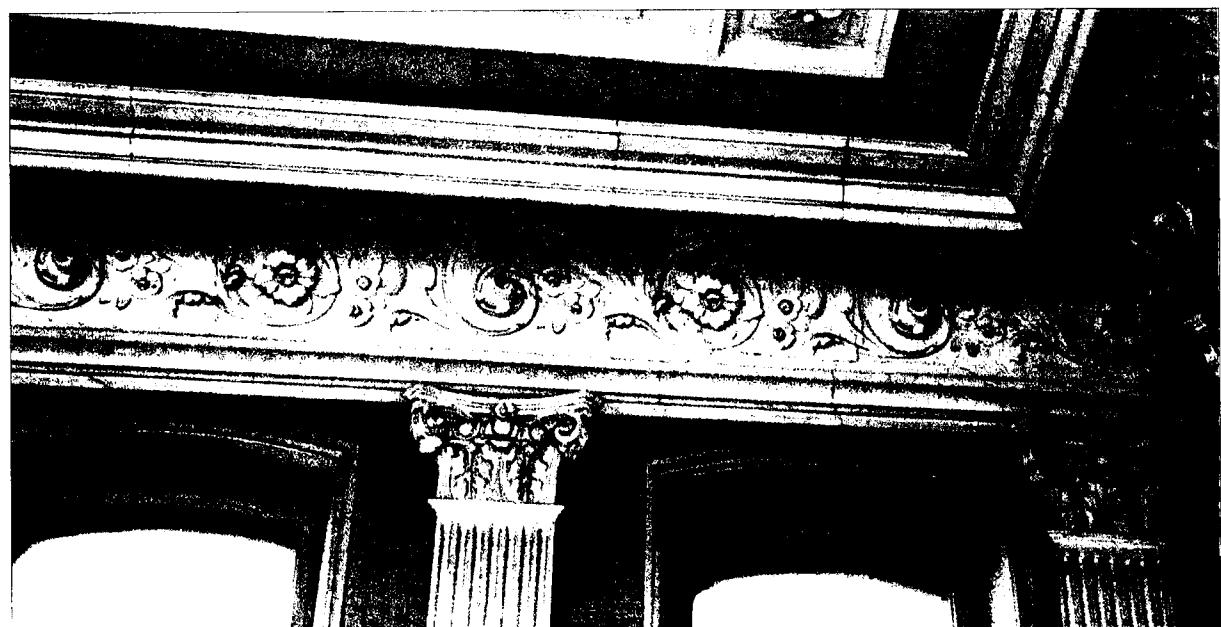
42. Интерьер. Помещение II2. Фото 04.10.2022 г. Архитектурный лепной декор. Потолочный карниз.

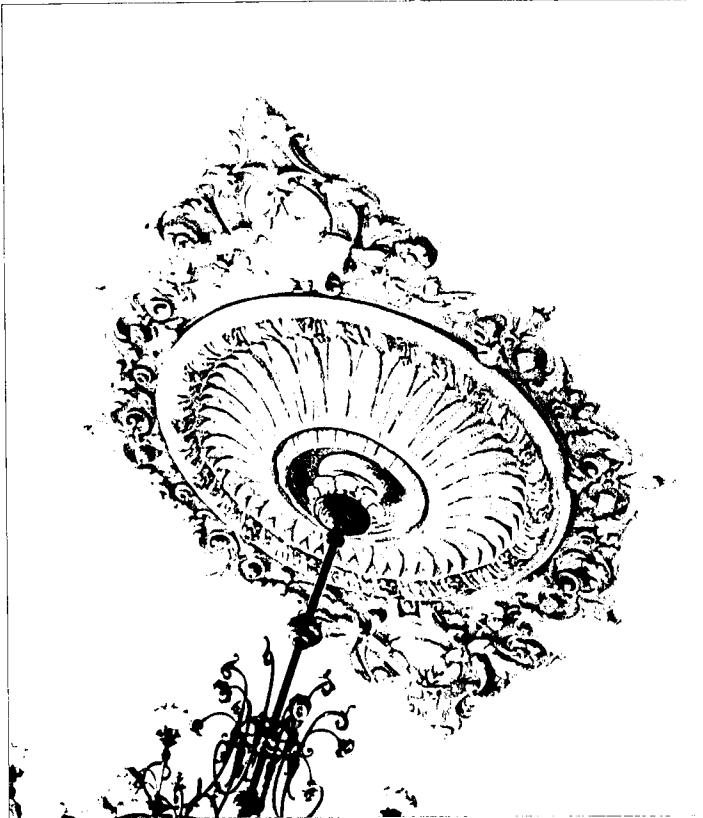
43. Интерьер. Помещение II2. Фото 29.11.2022 г. Архитектурный лепной декор.
Центральная потолочная розетка.

- центральная потолочная розетка со стилизованным растительным орнаментом (Фото 43);
- светильные приборы: металлическая часть исторической подвесной центральной люстры (Фото 44);

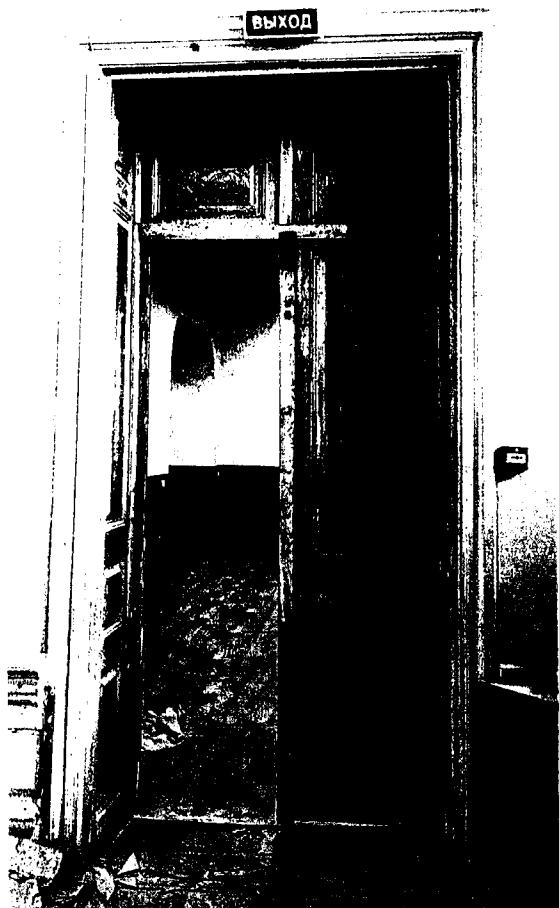
45. Интерьер. Номенение 112. Фото 29.11.2022 г.

Характер заполнения дверных проемов (деревянное филенчатое двустворчатое).

- характер заполнения дверных проемов (деревянное филенчатое двусторчатое) (Фото 45);
- характер напольного покрытия (паркет) (Фото 46).
