**Об утверждении предмета  
охраны объекта культурного  
наследия регионального значения,  
расположенного по адресу:  
Саратовская область, г. Вольск,  
ул. Первомайская, 32**

### Предмет охраны объекта культурного наследия регионального значения «Дом архиерея», нач. XIX в., расположенного по адресу: Саратовская область, г. Вольск, ул. Первомайская, д. 32

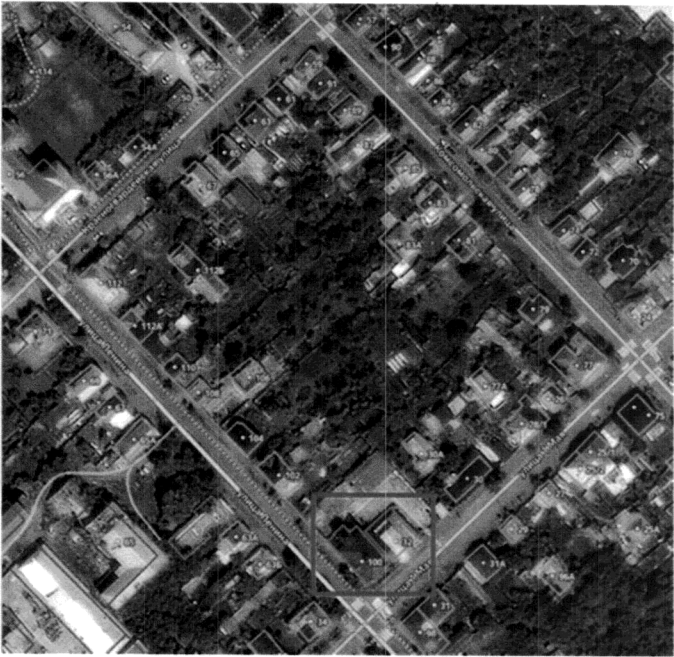
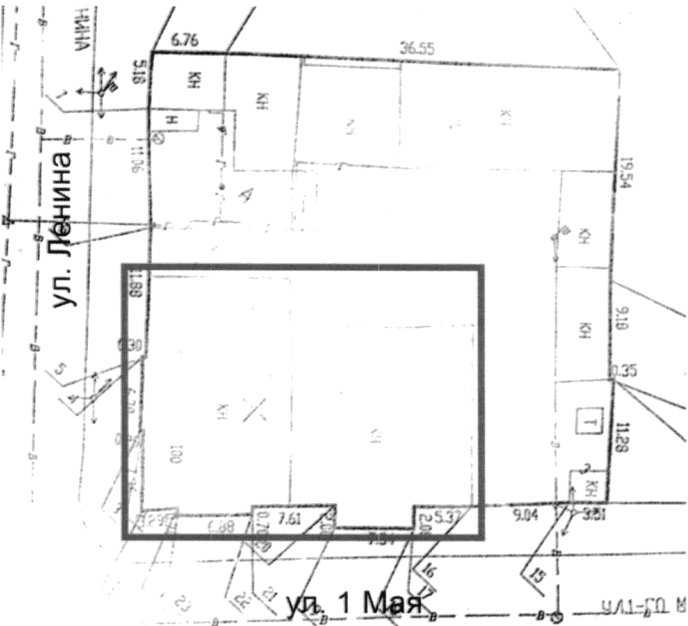
| Наименование и описание<br>предмета охраны | Фото предмета охраны |
|---|---|
| <p><b>1. Местоположение и градостроительные характеристики:</b></p> <ul style="list-style-type: none"> <li>• местоположение в структуре г. Вольск: в квартале, ограниченном улицами 1 Мая, Ленина, Красногвардейская, Комсомольская, угловое положение на пересечении улиц 1 Мая и Ленина.</li> </ul> <p><b>2. Габариты, объемно-планировочная композиция и конструктивное решение здания:</b></p> <ul style="list-style-type: none"> <li>• форма в плане (прямоугольная);</li> <li>• местоположение несущих стен;</li> <li>• материал стен кирпичная кладка;</li> <li>• этажность переменная (из двух объемов разного времени постройки): <ul style="list-style-type: none"> <li>– двухэтажный объем - дом архиерея с мезонином,</li> <li>– одноэтажный объем - церковь с двухъярусной колокольней со стороны северо-западного фасада,</li> </ul> </li> <li>• форма кровли: <ul style="list-style-type: none"> <li>– кровля дома архиерея вальмовая над основным объемом, двускатная над мезонином,</li> <li>– кровля церкви</li> </ul> </li> </ul> | <p>В красном прямоугольнике Объект</p> <p>План БТИ 2003 г.</p> |

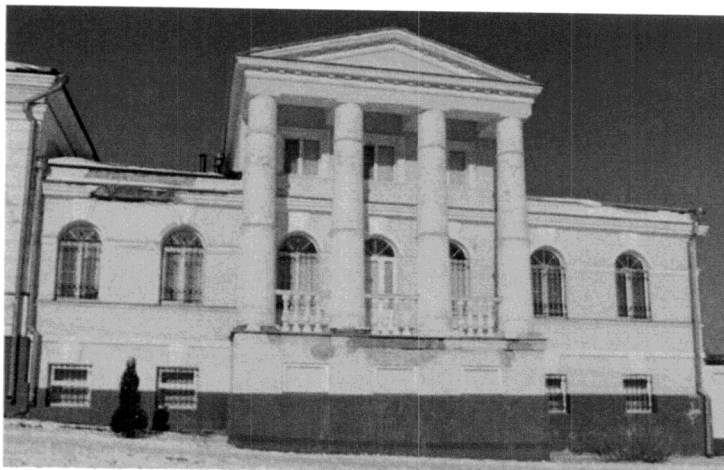
Фото 1

• юго-восточный фасад дома  
архиерея:

- на 4 световые оси  
в уровне 1-го этажа,
- на 7 световых осей  
в уровне 2-го этажа,
- на 3 световые оси  
в уровне мезонина;

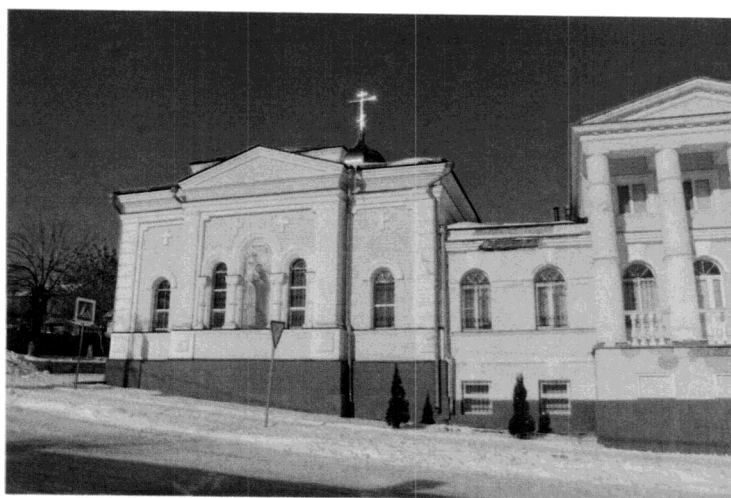
Фото 2

• юго-восточный фасад  
церкви на 4 световые оси;

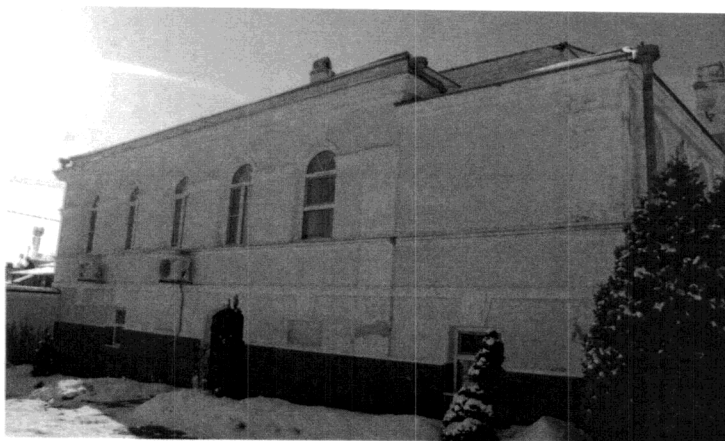
Фото 3

• северо-восточный фасад  
дома архиерея:

- на 3 световые оси  
в уровне 1-го этажа,
- на 5 световых осей  
в уровне 2-го этажа,

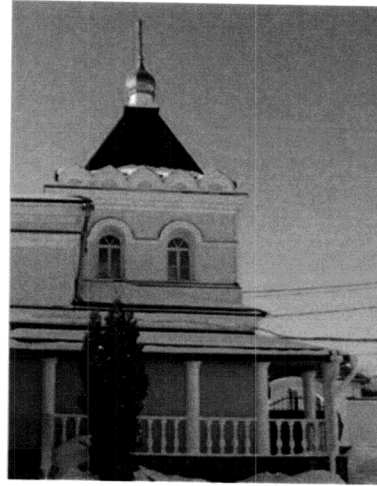
Фото 4

- северо-восточный фасад церкви на 2 световые оси в уровне второго яруса колокольни;

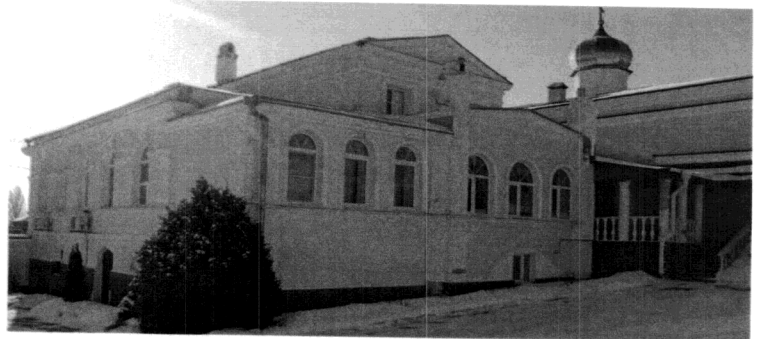
Фото 5

- северо-западный фасад дома архиерея:

- на 1 световую ось в уровне 1-го этажа,
- на 8 световых осей в уровне 2-го этажа,
- на 2 световые оси в уровне мезонина;

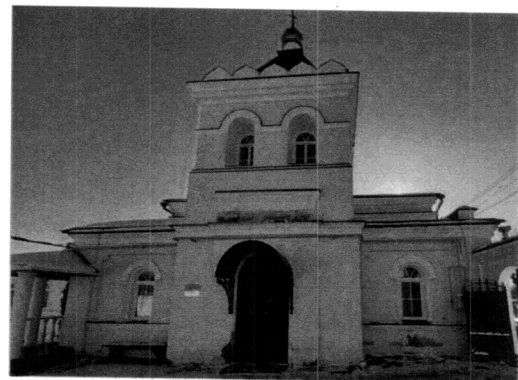
Фото 6

- северо-западный фасад церкви:

- на 3 световые оси в уровне 1-го этажа,
- на 2 световые оси в уровне второго яруса колокольни;

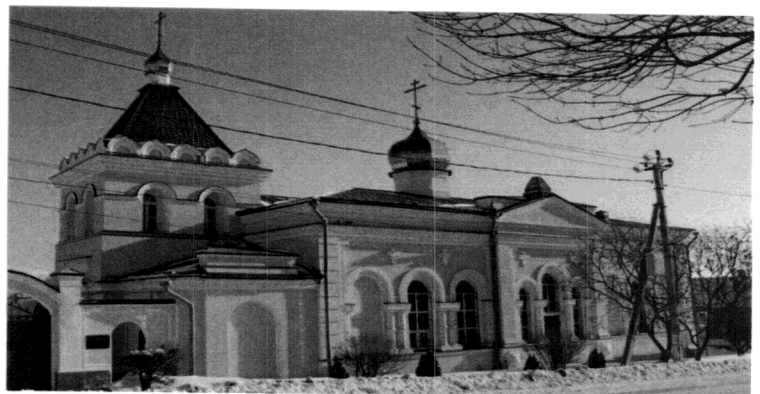
Фото 7

- юго-западный фасад церкви:

- на 6 световых осей в уровне 1-го этажа,
- на 2 световые оси в уровне второго яруса колокольни;

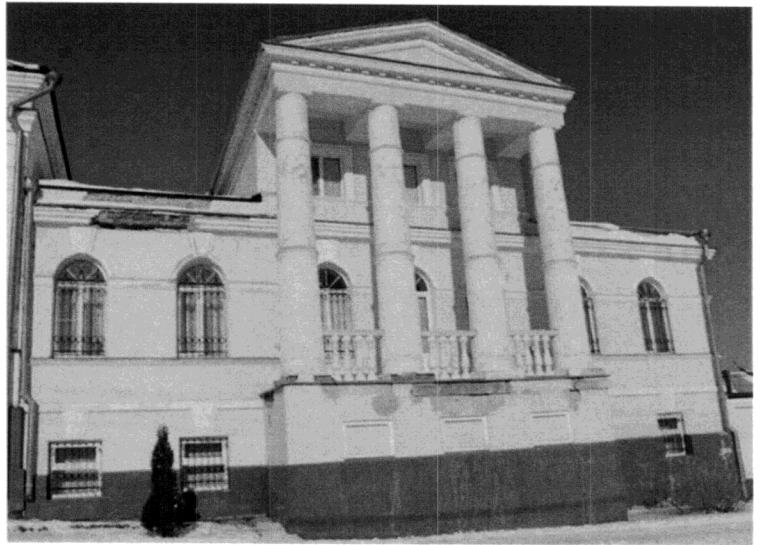
Фото 8

- стилевое решение «классицизм»;
- симметричная композиция относительно центральной оси юго-восточного фасада;
- местоположение и габариты четырехколонного портика;
- декоративное оформление четырехколонного портика юго-восточного фасада:

— габарит прямоугольного основания портика с тремя декоративными нишами;

— колонны круглого сечения с каннелюрами в нижней части и тянутыми профилированными поясками;

— балюстрада между колоннами с фигурными балясинами и профильными перилами;

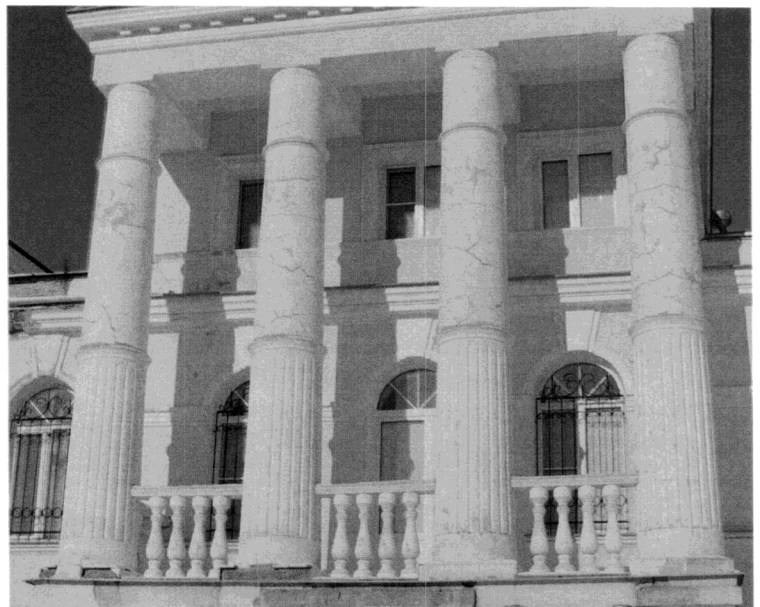
Фото 10

- габарит гладкого фриза,
- профиль и вынос венчающего карниза с «сухариками»,
- треугольный фронтон с гладким тимпаном и профильным карнизом с «сухариками»;

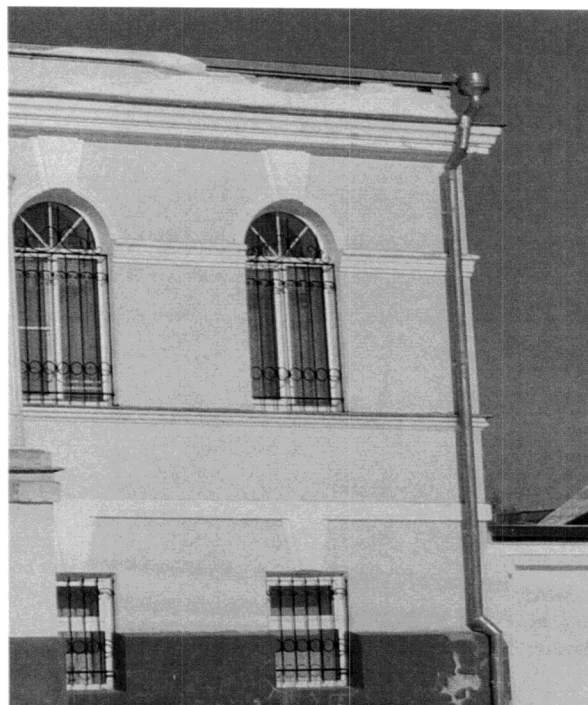
Фото 12

- местоположение гладкого межэтажного карниза;
- профиль подоконного карниза в уровне 2-го этажа;
- местоположение и профиль межоконной тяги в уровне 2-го этажа;
- профиль и вынос венчающего карниза;

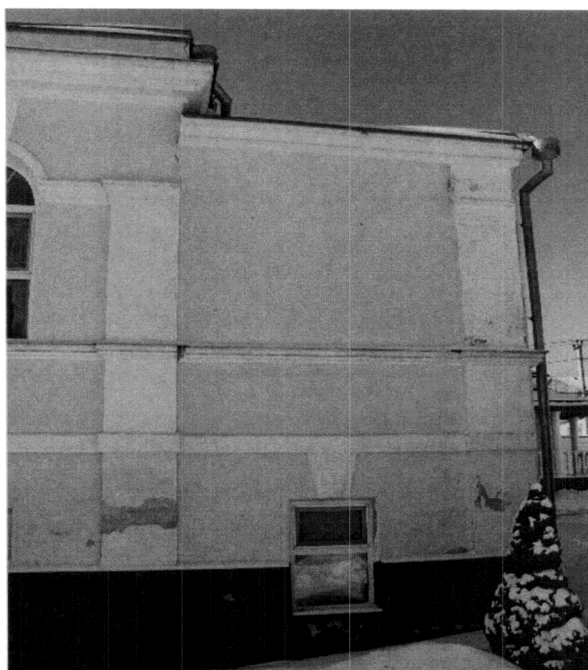
Фото 13

- местоположение и габарит плоских лопаток северо-восточного и северо-западного фасадов;

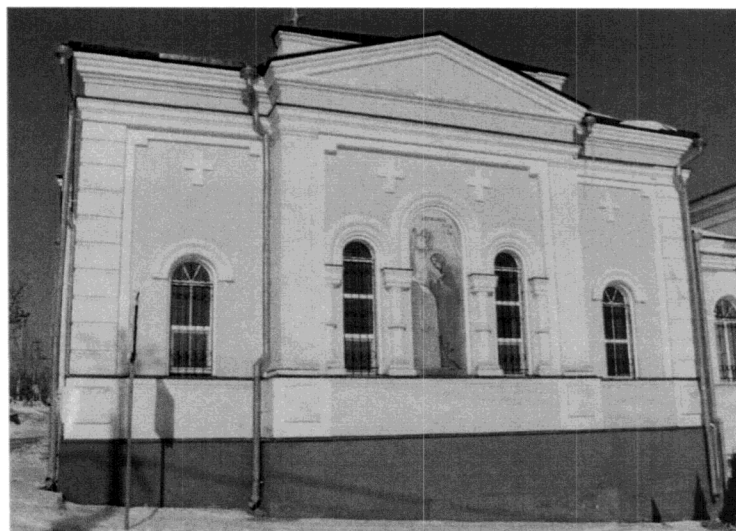
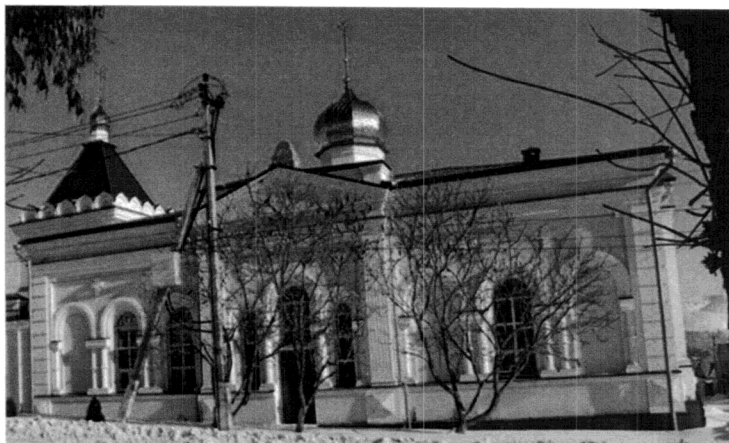
- стилевое решение «классицизм»;
- местоположение и габариты центральных ризалитов юго-восточного и юго-западного фасадов (Ф. 16, 17);

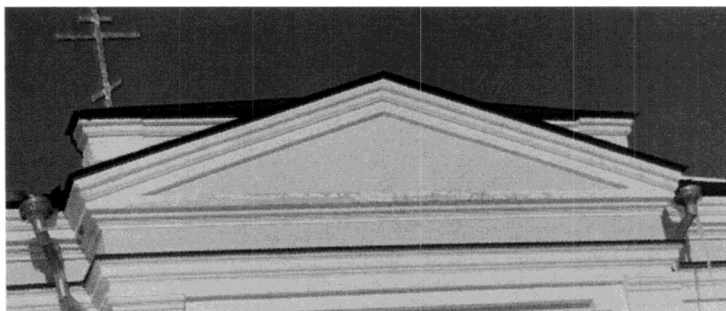
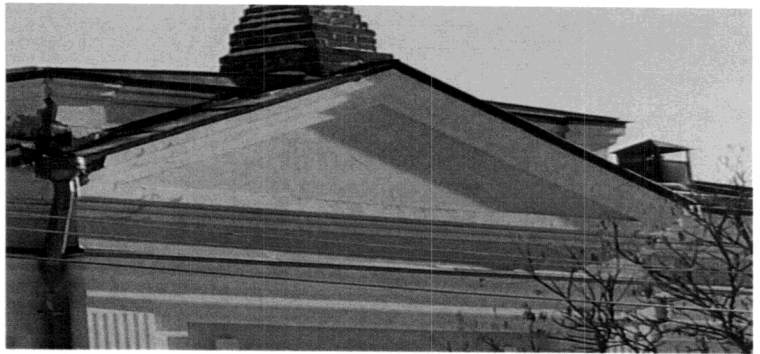
- габариты треугольных фронтонов юго-восточного и юго-западного фасадов над центральными ризалитами с аттиковыми стенками и профильными карнизами (фото 20, 21);

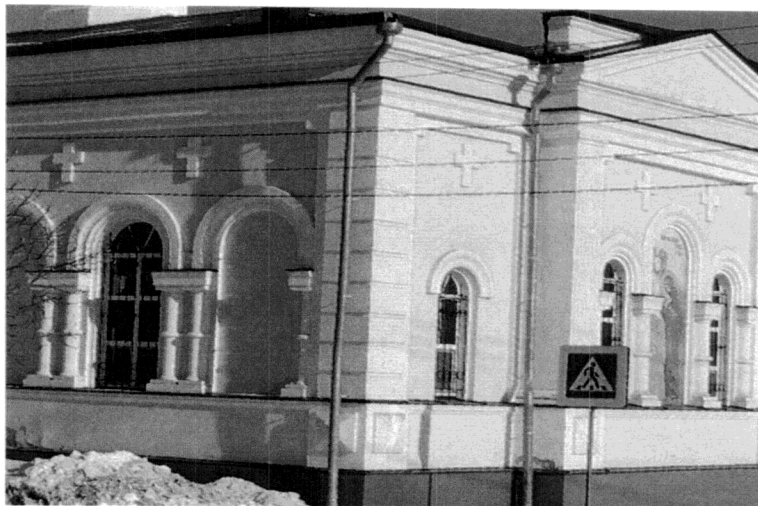
Фото 25

- рустованные угловые лопатки юго-восточного и юго-западного фасадов с рустами в виде «бриллианта» в подоконной части;

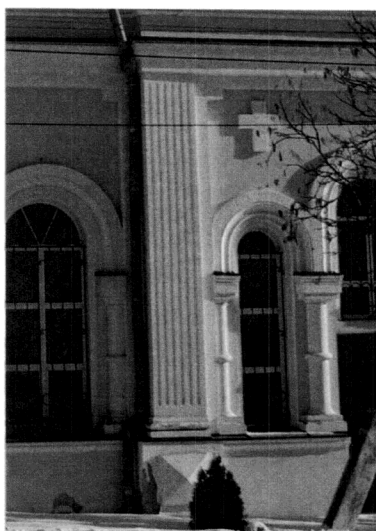
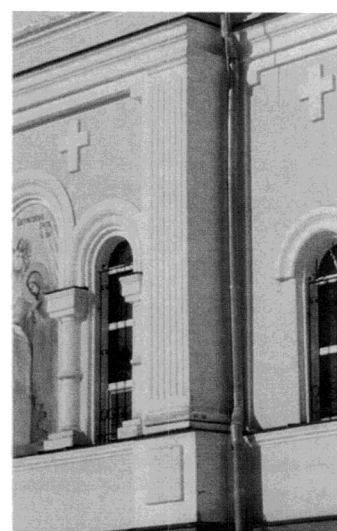
- плоские каннелированные пилястры по углам центральных ризалитов юго-восточного и юго-западного фасадов с рустами в виде «бриллианта» в подоконной части;

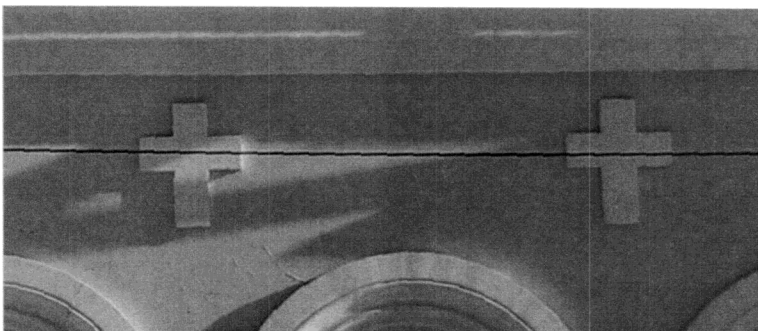
Фото 28

- крестообразный декор в верхней части юго-восточного и юго-западного фасадов;

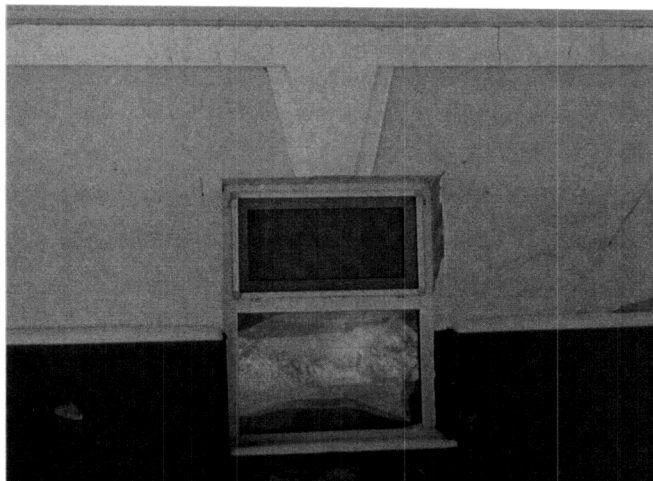
Фото 29

- окна с полуциркульным завершением;
- арочное обрамление в виде «бровки» двух крайних окон юго-восточного фасада;
- арочное обрамление на импостах окон центральных ризалитов юго-восточного и юго-западного фасадов:
  - профиль обрамления,

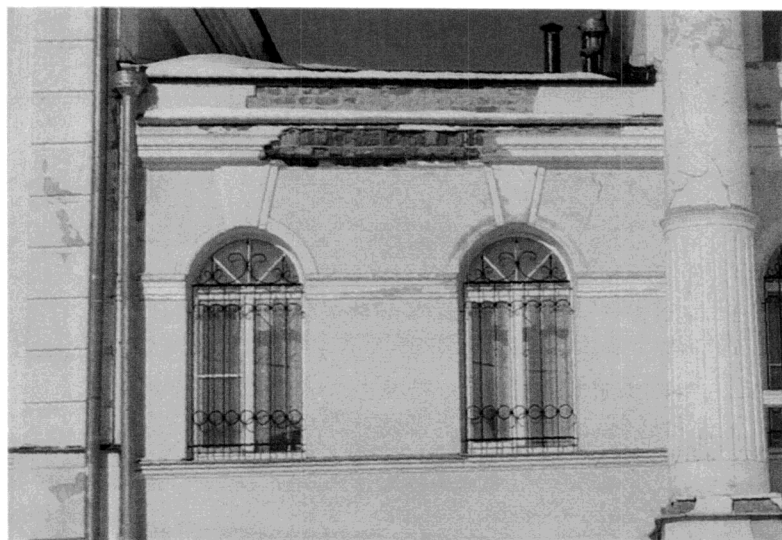
Фото 30

- прямоугольная форма окон в уровне 1-го этажа;
- окна с полуциркульным завершением в уровне 2-го этажа (Ф. 30);
- имитация замковых камней над окнами 1-го этажа юго-восточного и северо-восточного фасадов;
