## КОМИТЕТ ПО ОХРАНЕ ОБЪЕКТОВ КУЛЬТУРНОГО НАСЛЕДИЯ ТОМСКОЙ ОБЛАСТИ

### ПРИКАЗ

Об утверждении предмета охраны объекта культурного наследия  
регионального значения «Здание женского епархиального училища»,  
1902-1912 гг. (г. Томск, пр. Кирова, 49)

**Фотографические изображения объекта культурного наследия**

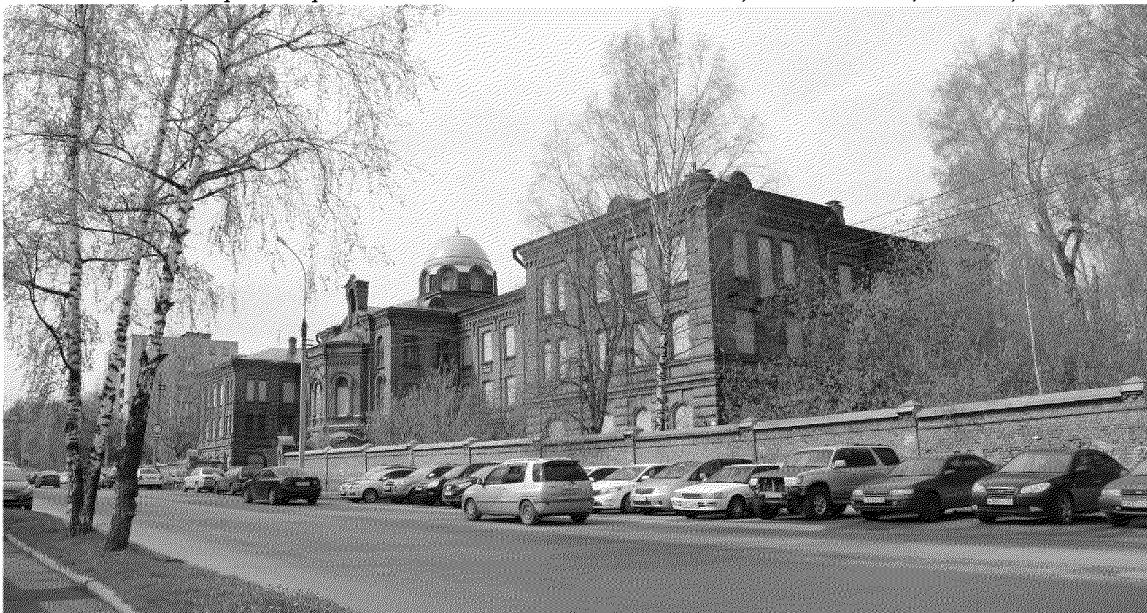
Видовая точка № 1

Общий вид здания с северо-восточной стороны, с ул. Киевской (Лырова Е.В., 01.06.2018)

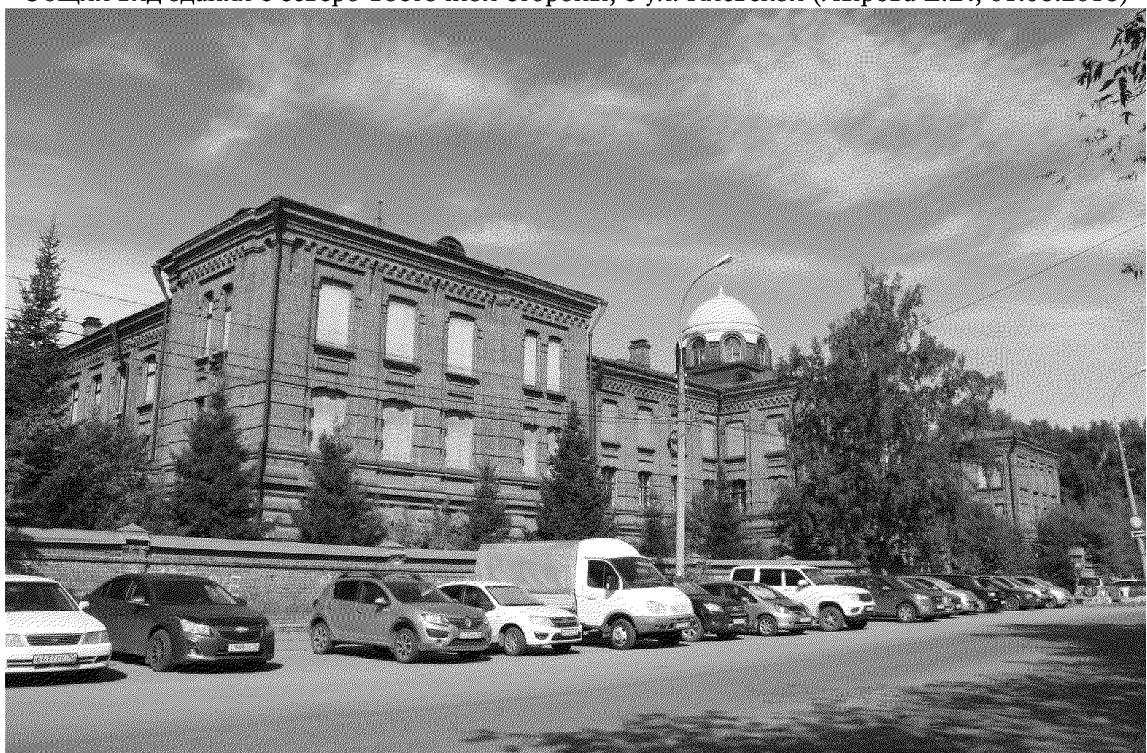
Видовая точка № 2

Общий вид здания с юго-восточной стороны с ул. Киевской (дата съемки: 18.08.2021)

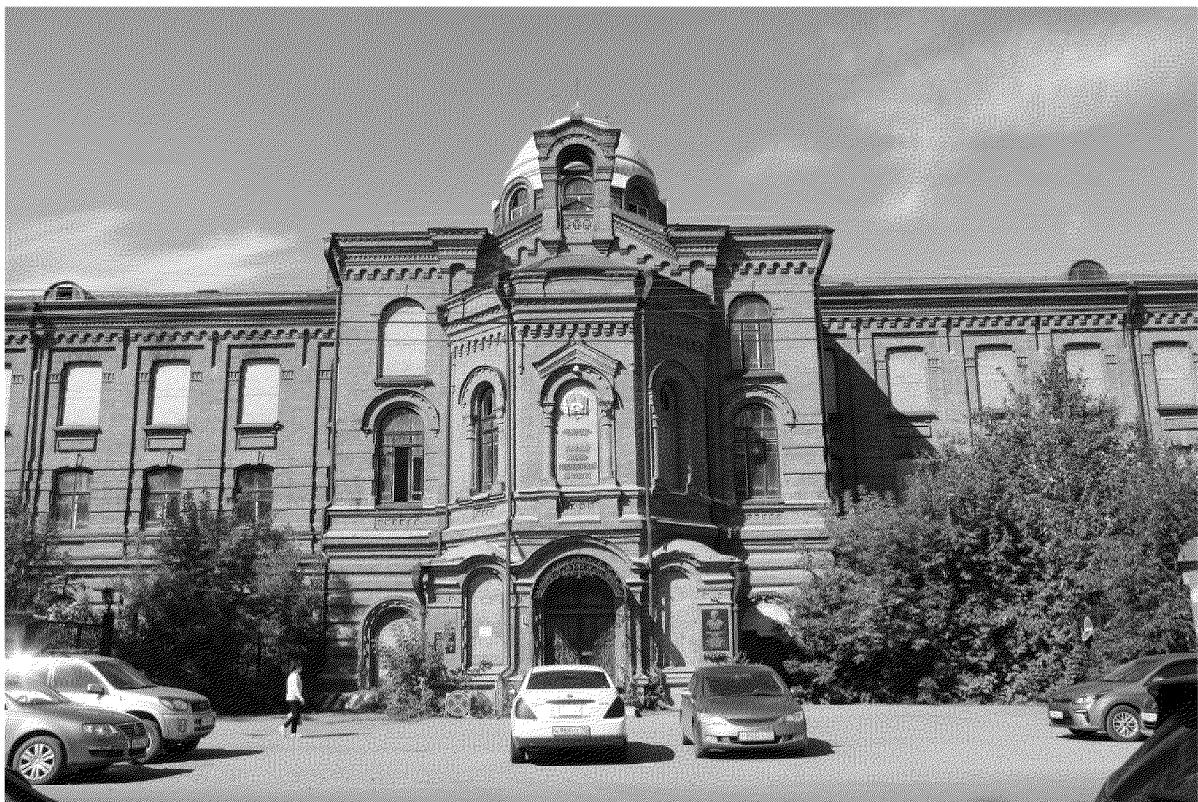
Видовая точка № 3

Фрагмент главного восточного фасада. Центральный ризалит с апсидой домовой церкви и парадным входом (дата съемки: 18.08.2021)

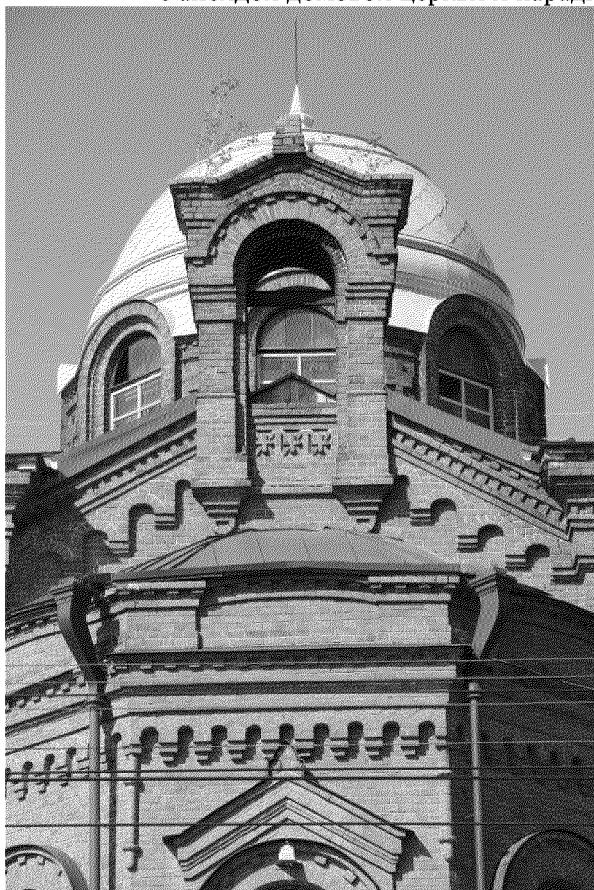
Видовая точка № 4

Фрагмент главного фасада, звонница  
(дата съемки: 18.08.2021)

акцентированный звонницей. Звонница с треугольным на «плечиках» навершием, сквозным арочным полуциркульным проемом и ее декор: профильный карниз, обрамление арочной перемычки проема поясом с декором из «сухариков», ширинки с крестообразным кирпичным декором, угловые пилястры и фигурный декор под выступами пилястр. Декор апсиды: профильный карниз, аналогичный основному объему, дополненный навершием в виде «глухого» парапета, декорированного угловыми столбиками и профильным карнизов с «сухариками», профильные междуэтажные поясы, вступающее обрамление арочных окон 2-го этажа апсиды с круглыми полуколоннами по бокам и поясом из «сухариков» на арочной перемычке проема, центральная ниша 2-го этажа с аналогичным декором, дополненным базовыми основаниями (под полуколоннами) и треугольным сандриком с профильным карнизов (над проемом), ширинки под оконными проемами 2-го этажа с крестообразным кирпичным декором. Декор первого этажа апсиды (входной блок): профильный карниз, декорированный крупными редкими «сухариками» и имеющий криволинейную конфигурацию над перемычками оконных и дверных проемов, портал центрального входа с лучковым на «плечиках» навершием, горизонтальные профильные поясы в уровне фриза и цоколя, ширинки с крестообразным кирпичным декором, профильное обрамление дверных проемов основных входов и окон 1-го этажа с элементами декора в виде «сухариков». Центральная главка на световом барабане круглая в плане с восьмью арочными полуциркульными окнами, ее местоположение (над помещением домовой церкви), материал (кирпич), габаритные размеры, форма и декор: профильное обрамление окон (возвышающееся над уровнем карниза), лопатки на оконных простенках декорированные горизонтальными поясами, «сухариками» и крестом. Два купола дворового фасада их местоположение (на углах центральной части), габаритные размеры, квадратное в плане массивное основание, декорированное профильным карнизов и конфигурация куполов – полигональная с фигурным навершием. Профильное обрамление дверных проемов дворовых фасадов. Декоративное оформление северного фасада одноэтажной дворовой пристройки: профильный карниз, оформленный двумя ярусами «сухариков» (простые и ступенчатые), выступающий цоколь, пилястры со ступенчатым кирпичным декором верхней части, узкой прямоугольной нишей и треугольным навершием (над первой пилястрой), клинчатый замковый камень на перемычке проемов, прямоугольные подоконные ниши. Декор южного фасада одноэтажной пристройки: профильный карниз на ступенчатых «сухариках» и горизонтальный пояс по фризу.

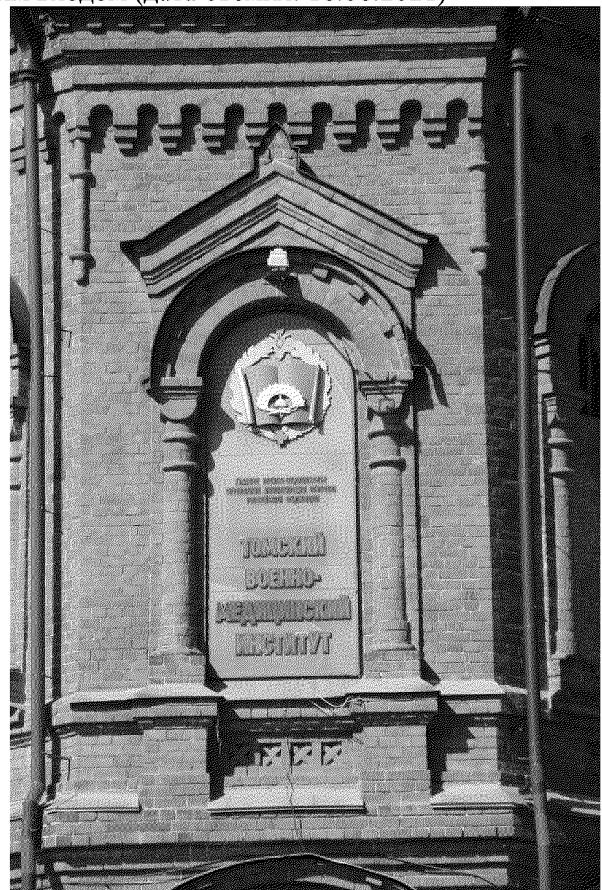
Видовая точка № 5

Декоративное оформление окна 2-го этажа  
апсиды (дата съемки: 18.08.2021)

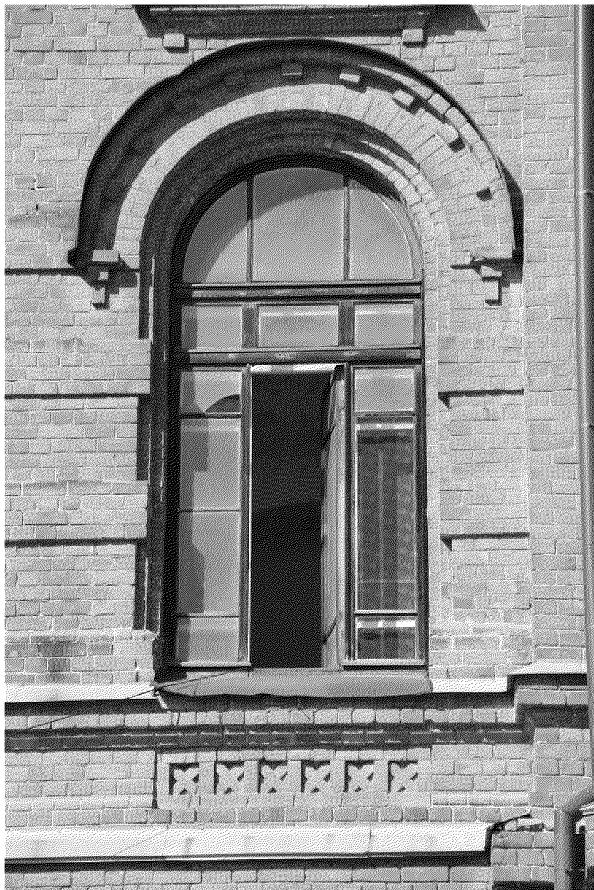
Видовая точка № 6

Окно 2-го этажа центральной части главного фасада (дата съемки: 18.08.2021)

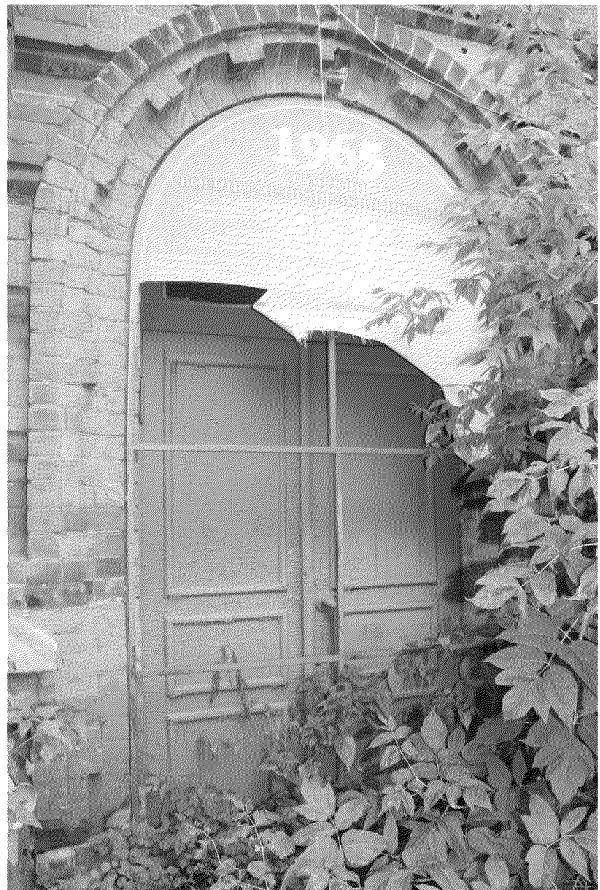
Видовая точка № 7

Дверной проем бокового входа главного фасада (дата съемки: 21.09.2021)

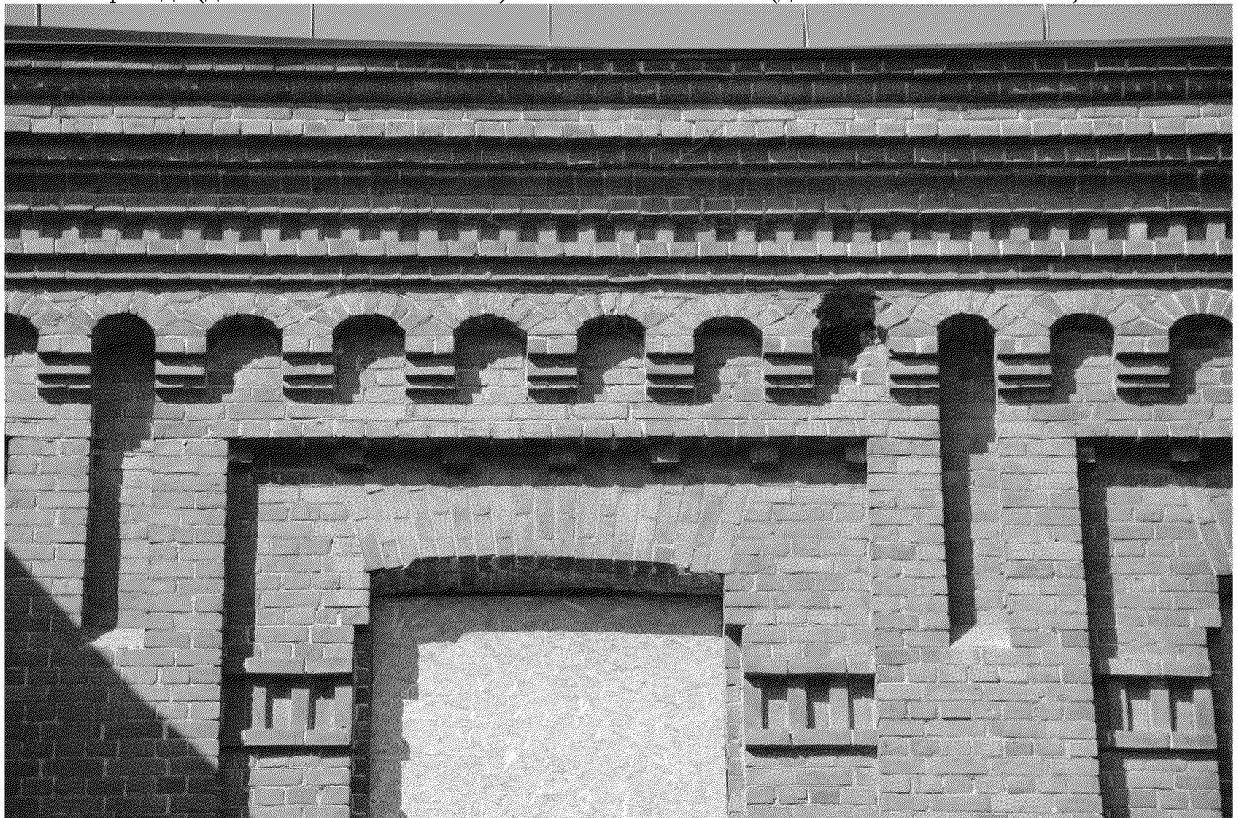
Видовая точка № 8

Фрагмент карниза главного восточного фасада (дата съемки: 18.08.2021)

4.4. Декоративное оформление фасадов с применением фигурного кирпича: массивный профильный карниз с «сухариками» и аркатурным поясом, двойной профильный междуэтажный пояс в уровне 2-го этажа с подоконными нишами, широкий профильный пояс цокольной части здания с металлическим фартуком. Два вида руста: объемный профильный и дощатый, переходящий в уровне 2-го этажа на перемычки оконных проемов. Замковые камни (клиничатой и веерной формы) на перемычках окон 1-го и 2-го этажей, профильные подоконные карнизы с металлическим фартуком, подоконные ниши 1-го и 3-го этажей и их декор (поребрик, филенки), декор в виде поребрика в уровне окон 3-го этажа. Ниши (арочные, лучковые) и их декор, аналогичный декору оконных проемов. Лопатки в оформлении оконных простенков, переходящие на фриз, оформленный «сухариками». Прямоугольный аттик ризалита южного фасада и его декор: угловые столбики с полуциркульным завершением, профильные карнизы и база, прямоугольные филенки и ширинки. Портал дверного проема южного фасада и его декор: навершие в виде плоского стилизованного балкона (два венчающих боковых элемента с полуциркульным завершением и декором в виде круглых элементов), профильный карниз, фриз с прямоугольной филенкой и горизонтальным поясом, профильное обрамление дверного проема с элементами декора в виде «сухариков». Дополнительный декор центральной части главного восточного фасада (церковь): треугольный фронтон фланкированный лопатками с трехцентровыми нишами, оформленный профильным карнизов, аналогичным карнизу основного объема и

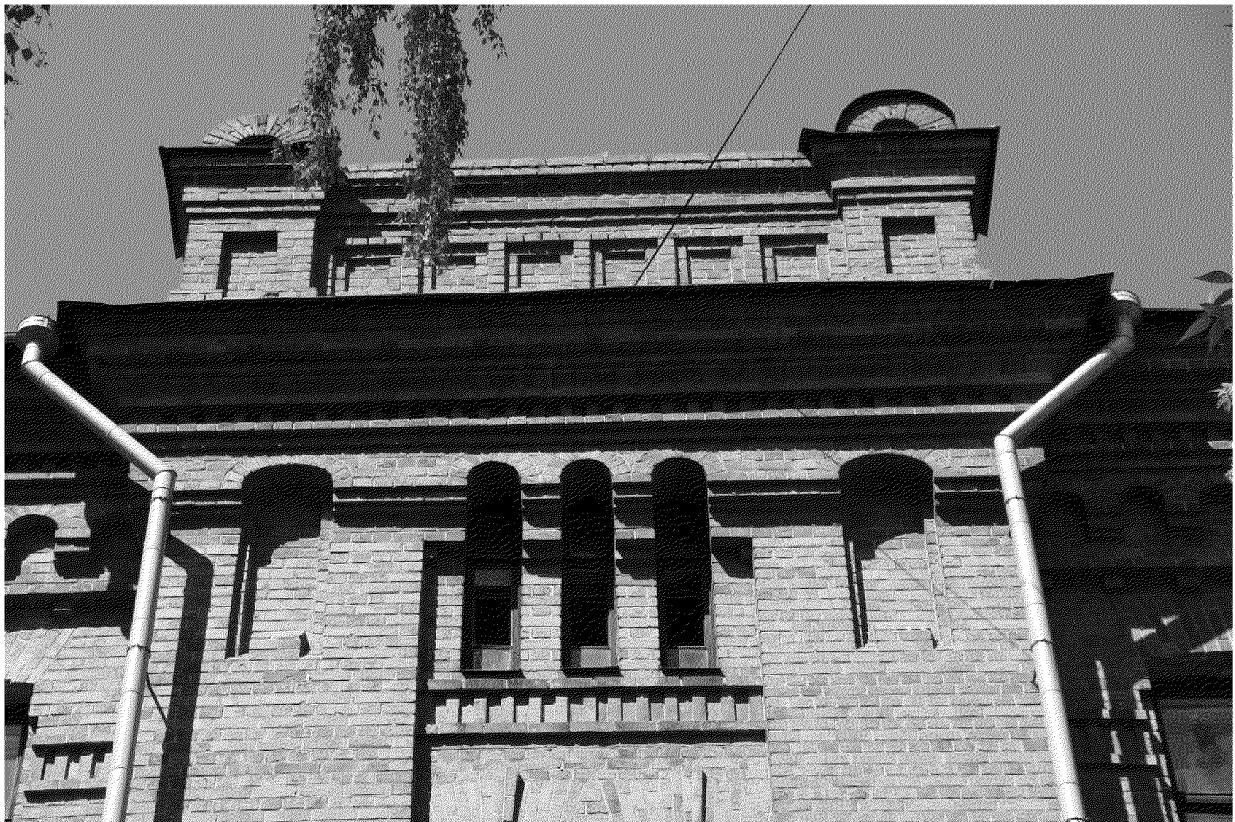
Видовая точка № 12

Фрагмент центрального ризалита южного фасада с аттиком  
(дата съемки: 05.06.2015)

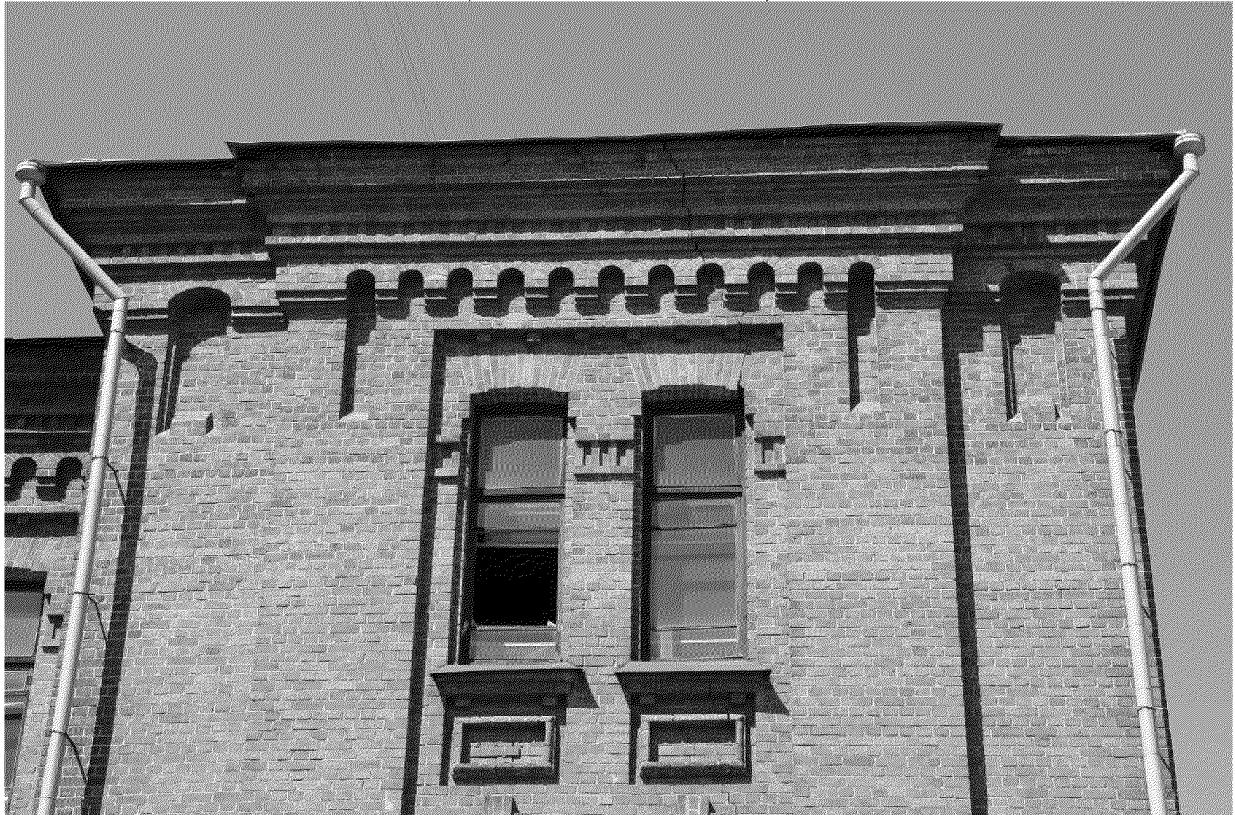
Видовая точка № 13

Фрагмент бокового ризалита южного фасада  
(дата съемки: 05.06.2015)

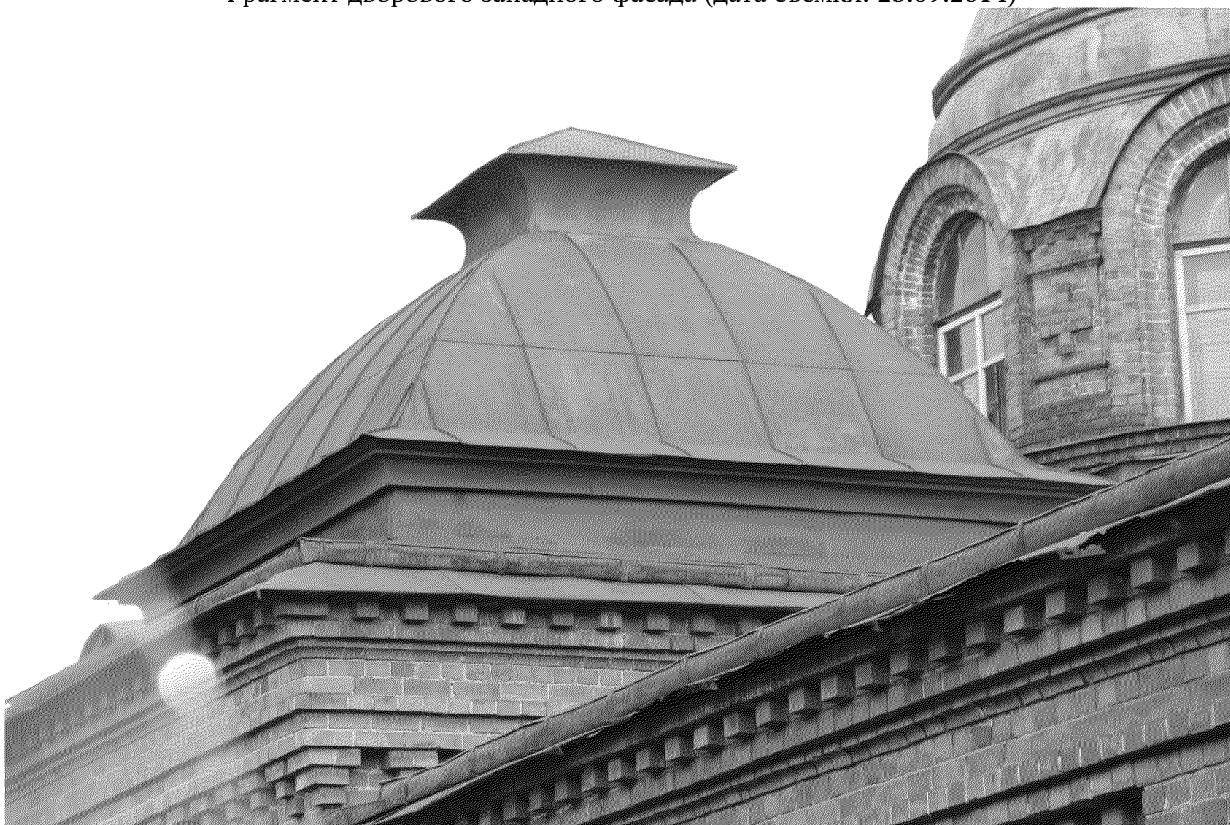
Видовая точка № 19  
Угловой полигональный купол центрального ризалита дворового западного фасада  
(дата съемки: 23.09.2014)

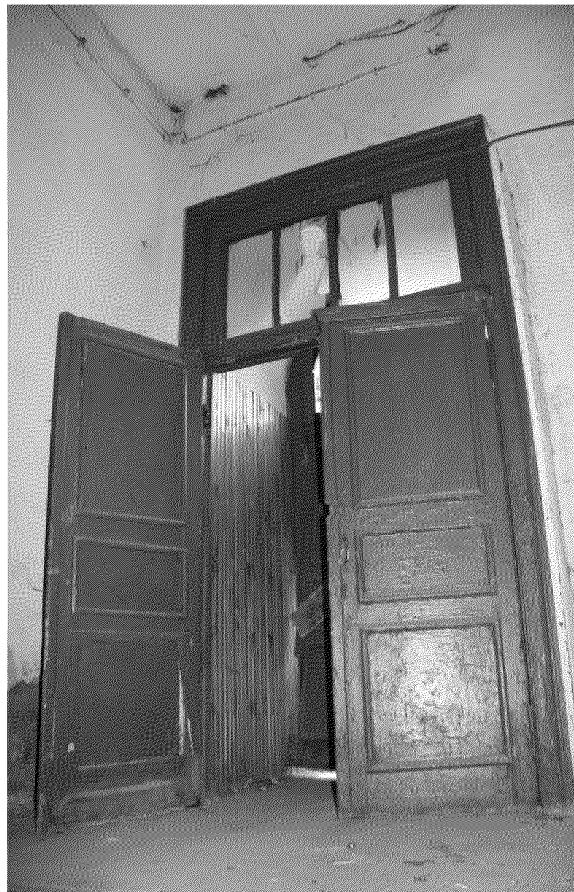
Видовая точка № 24  
Вход южного фасада с тамбуром в толщине  
стены (дата съемки: 23.09.2014)

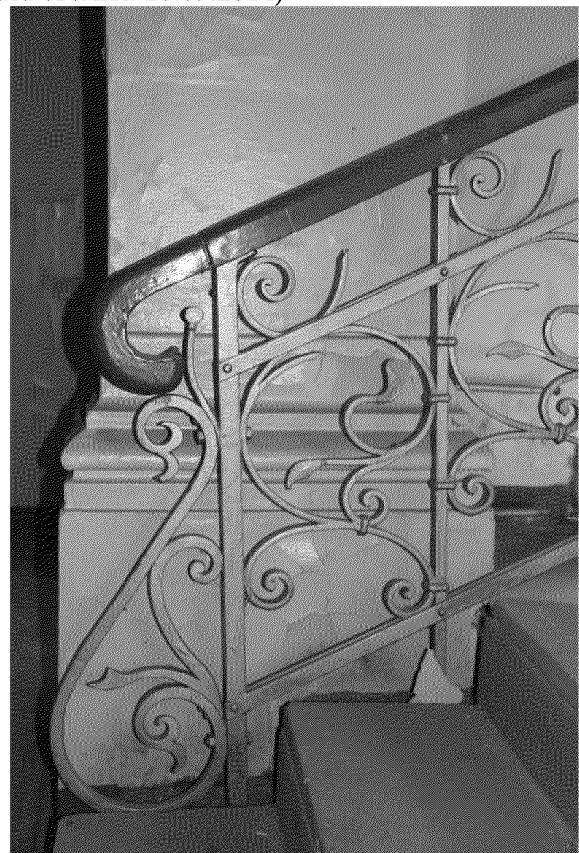
Видовая точка № 28  
Фрагмент кованого ограждения парадной  
лестницы (дата съемки: 23.09.2014)

10. Лестницы на дату сохранившихся элементов, включая их местоположение, материал, размеры, конструкцию, конфигурацию маршей профиль ступеней, ограждение. Все лестницы со ступенями из песчаника по металлическим косоурам. Лестничный марш подъема на первый этаж, расположенный по оси центрального входа с ажурным кованым ограждением двух боковых площадок. Лестницы, расположенные по осям боковых входов. Парадная лестница (на второй этаж) - широкая трехмаршевая с ажурным кованым ограждением и деревянным профилированным поручнем, расположенная по оси центрального входа и вестибюля. Четыре двухмаршевые лестницы: одна лестница с ажурным кованым ограждением, расположенная по центральной оси южного крыла здания и три лестницы с кованым металлическим ограждением линейного рисунка, декорированного завитками в верхней и нижней частях, расположенные в торцах здания. Двухмаршевая Г-образная лестница для подъема на уровень второго этажа (в церковь), расположенная в помещении южной части вестибюля. Лестницы подъема на чердак со ступенями из песчаника. Одномаршевые (наружные и внутренние) лестницы спусков в подвал со ступенями из песчаника.

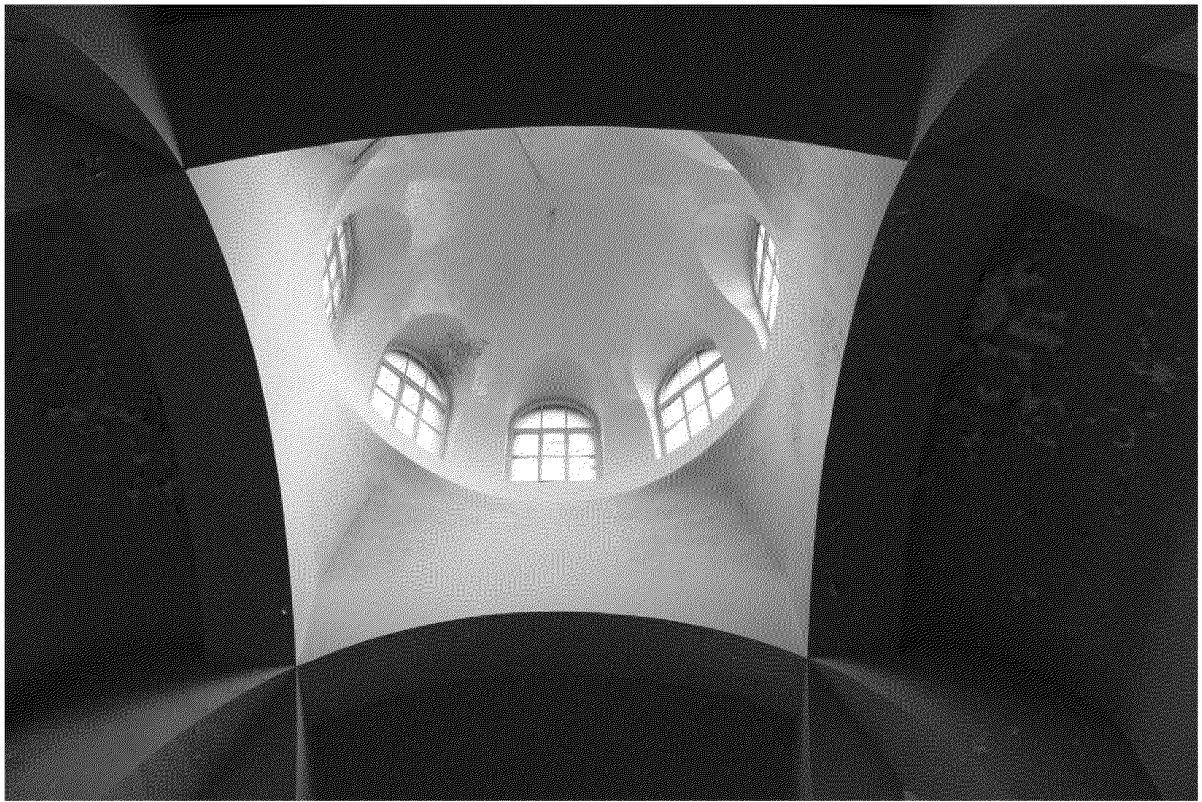
Видовая точка № 31  
Конструкции свода домовой церкви, световой барабан  
(дата съемки: 23.09.2014)

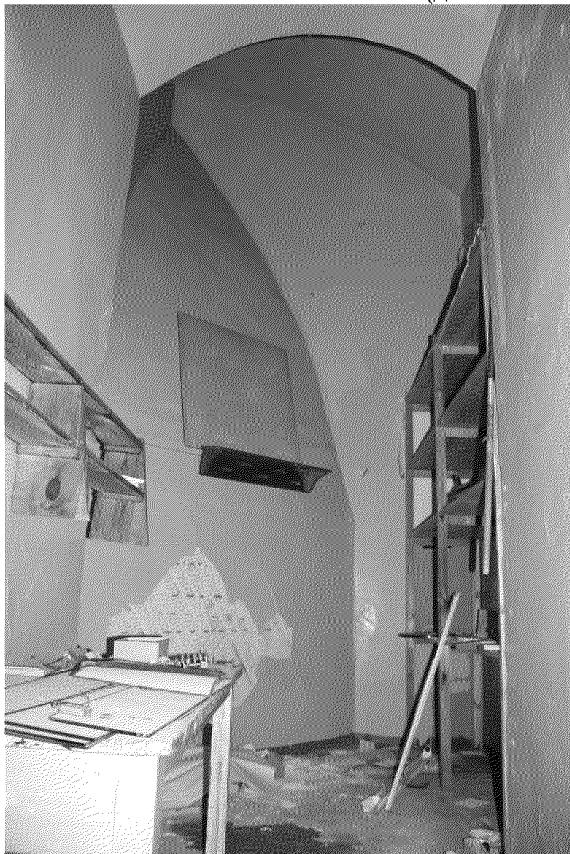
Видовая точка № 38

Кирпичный свод в угловой части купольного перекрытия церкви (3 этаж)  
(дата съемки: 23.09.2014)

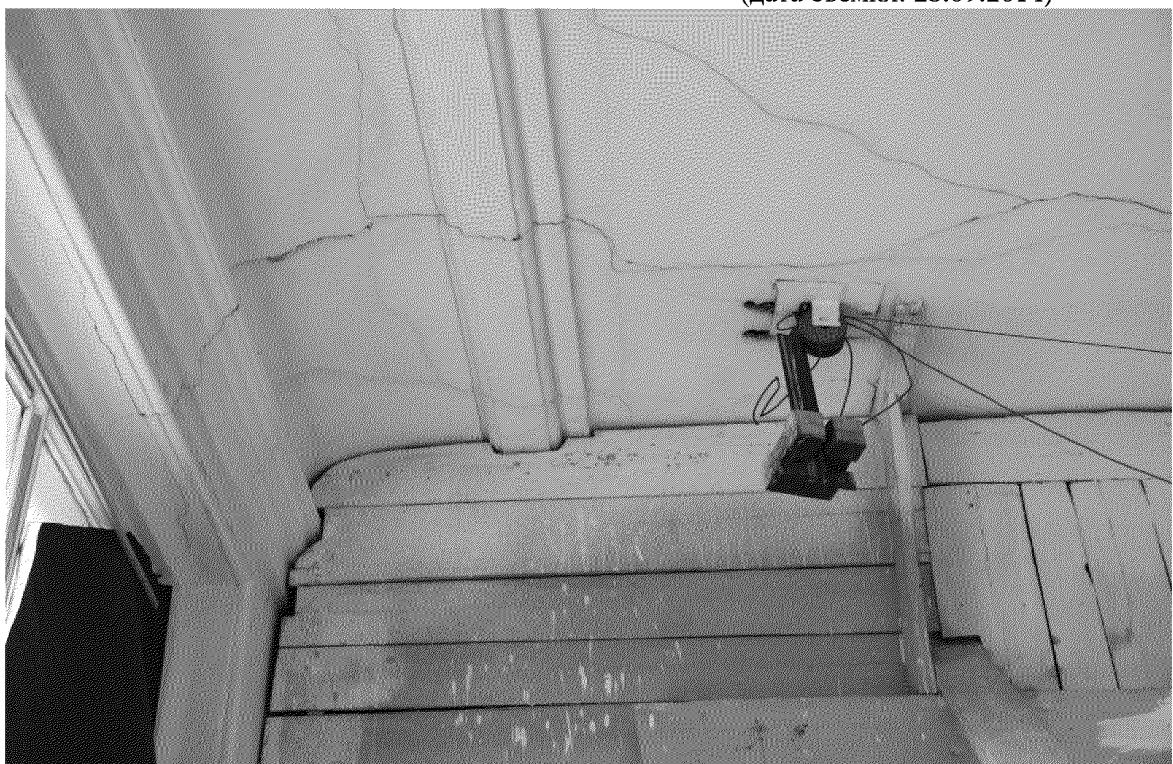
Видовая точка № 44  
Парадный зал 2-го этажа, фрагмент профильного штукатурного декора потолка  
(дата съемки: 23.09.2014)

11. Архитектурно-художественное оформление интерьеров на дату сохранившихся элементов декоративного оформления их материал (штукатурный раствор), размеры и профиль сечения. Профильные штукатурные тяги в отделке плоских и сводчатых потолков всех помещений здания (за исключением помещений церкви), балок перекрытий (по осям колонн), косоуров парадной лестницы. Профильный штукатурный декор парадного зала: потолочно-стеновые тяги, профильное обрамление арки портала сцены, потолочный плафон прямоугольной формы, профильные тяги под балконом, профильные карнизы в оформлении балконных плит (деревянные, штукатурные). Ажурное кованое ограждение балконов зала и церкви с профильными деревянными перилами. Элементы профильного деревянного декора парадного зала. Декоративное оформление колонн. Профильное обрамление грани откосов оконных проемов (за исключением окон подвала). Профильное деревянное обрамление арочных фрамуг дверных проемов парадного входа. Деревянный паркет покрытия пола (при условии соответствия ценному историческому периоду).

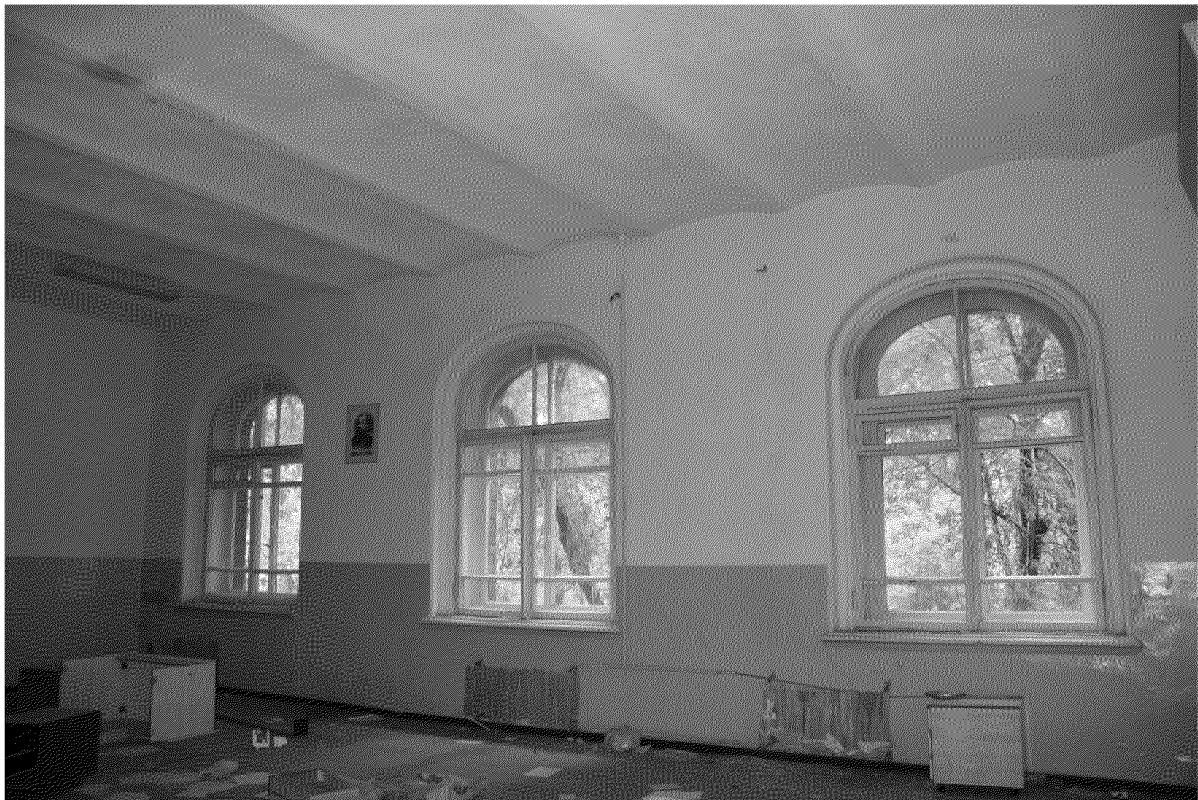
Видовая точка № 47

Помещение 1-го этажа, деревянные рамы с металлической фурнитурой, профильные подоконники и профильное обрамление откосов (дата съемки: 23.09.2014)

деревянных оконных заполнений (прямоугольные, арочные, лучковые), включая их коробки, профильные подоконники, рисунок расстекловки рам. Скобяная фурнитура (металл): оконные ручки и шпингалеты, оконные приборы с центральным поворотным механизмом в виде ручки, регулирующим перемещение длинных ригелей. Кованые металлические решетки с фигурными ячейками и «хомутами» на окнах подвала. Все типы деревянных дверей, включая: наружные двери – двухстворчатые филенчатые с остекленной фрамугой (арочной, прямоугольной со скругленными верхними углами). Деревянные тамбуры боковых дверей парадного входа с элементами резного декора. Внутренние двери – филенчатые одно-, двухстворчатые, «глухие» и остекленные, с остекленными фрамугами. Балконная дверь – деревянная двухстворчатая филенчатая остекленная. Массивная деревянная перегородка с дверными проемами в помещения парадного зала 2-го этажа (при условии соответствияциальному историческому периоду).

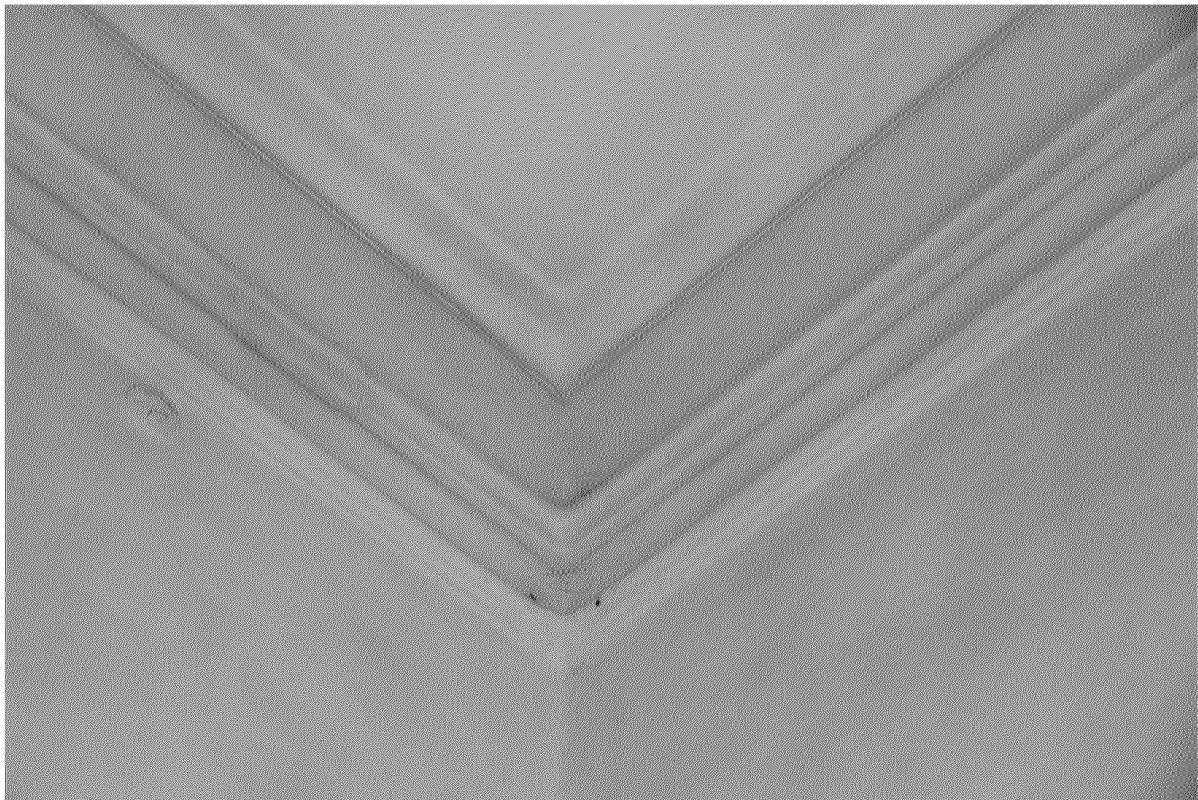
Видовая точка № 50

Фрагмент профильных штукатурных потолочно-стеновых тяг в помещении 1-го этажа  
(дата съемки: 23.09.2014)

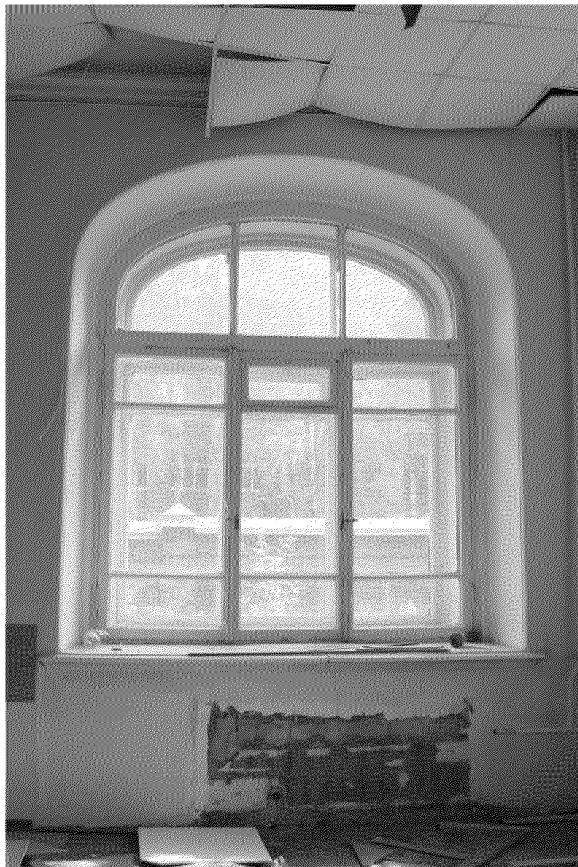
Видовая точка № 57  
Окно 1-го этажа с деревянными рамами и  
скобяной фурнитурой  
(дата съемки: 23.09.2014)

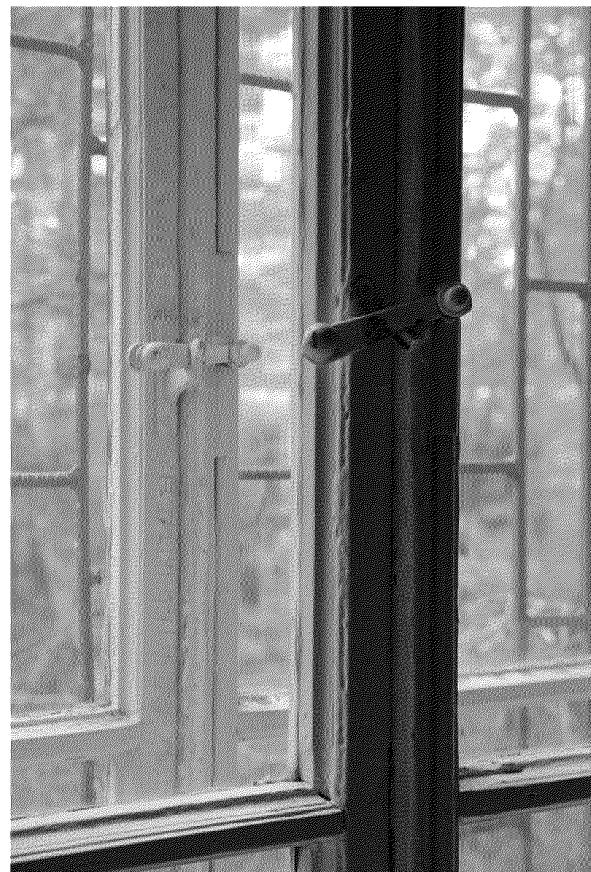
Видовая точка № 58  
Фрагмент скобяной фурнитуры оконной рамы  
(дата съемки: 23.09.2014)

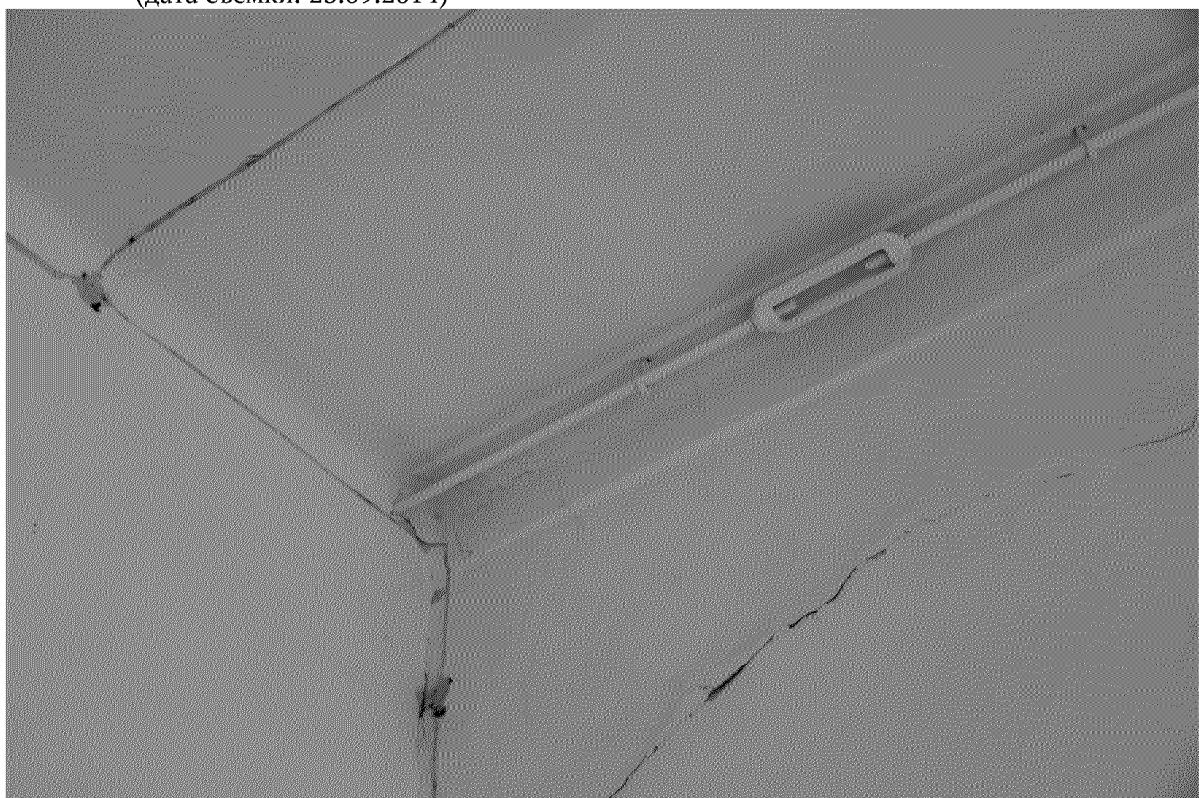
Видовая точка № 59  
Металлические связи в помещении 3-го этажа (дата съемки: 23.09.2014)

9. Конструктивные элементы здания на дату строительства 1912 г.: ленточные бутовые фундаменты, кирпичные стены здания, фигурные кирпичные колонны и балки по осям колонн. Междуэтажные перекрытия: кирпичные своды по металлическим балкам, кирпичные цилиндрические своды с распалубками в местах расположения оконных проемов, купола (над молельным залом – сомкнутый, над световым барабаном – полусферический с распалубками, над апсидой – конха). Массивные несущие арки свода церкви. Кирпичные своды в конструкции лестничных площадок. Кирпичные перемычки оконных и дверных проемов, крупных арочных проемов. Откосы оконных и дверных проемов. Подоконные ниши (прямоугольные, лучковые). Кованые металлические связи.

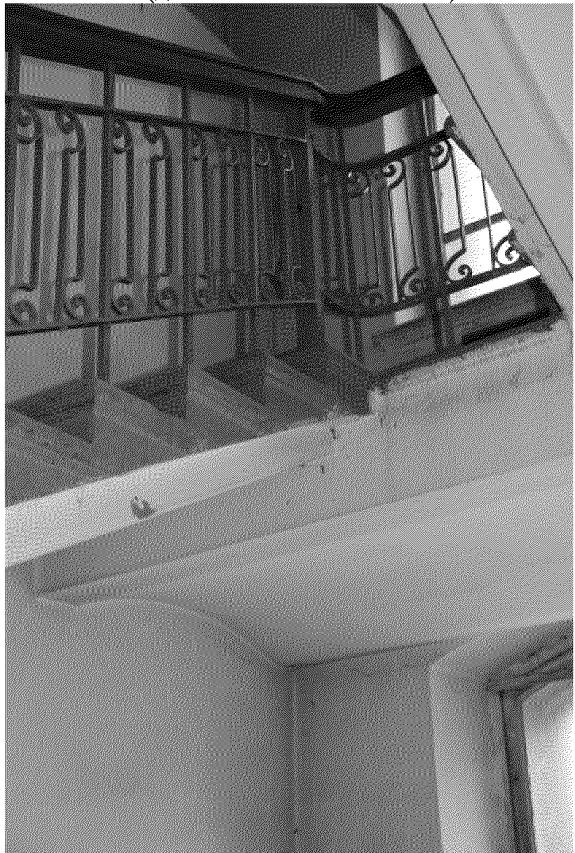
Видовая точка № 63  
Кирпичный свод в конструкции лестничной площадки  
(дата съемки: 23.09.2014)

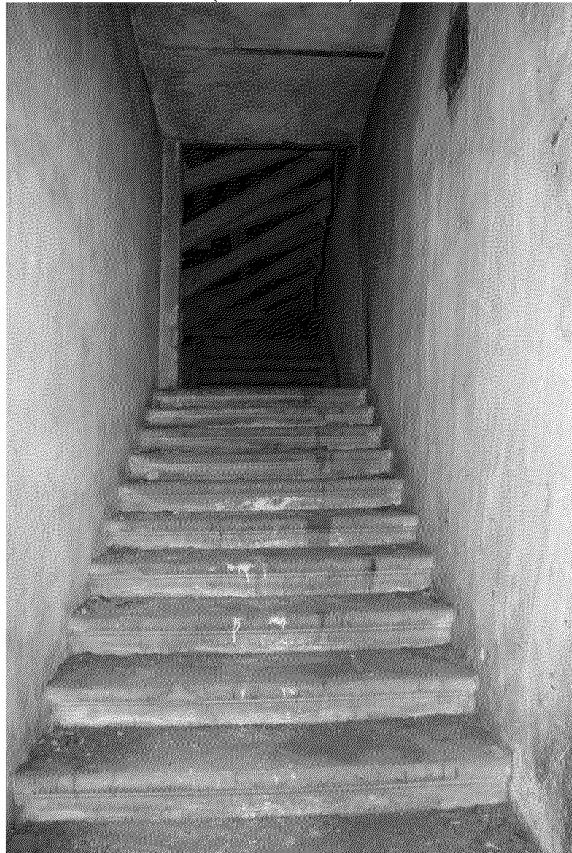
Видовая точка № 66  
Лестница из песчаника на чердаке  
(дата съемки: 23.09.2014)

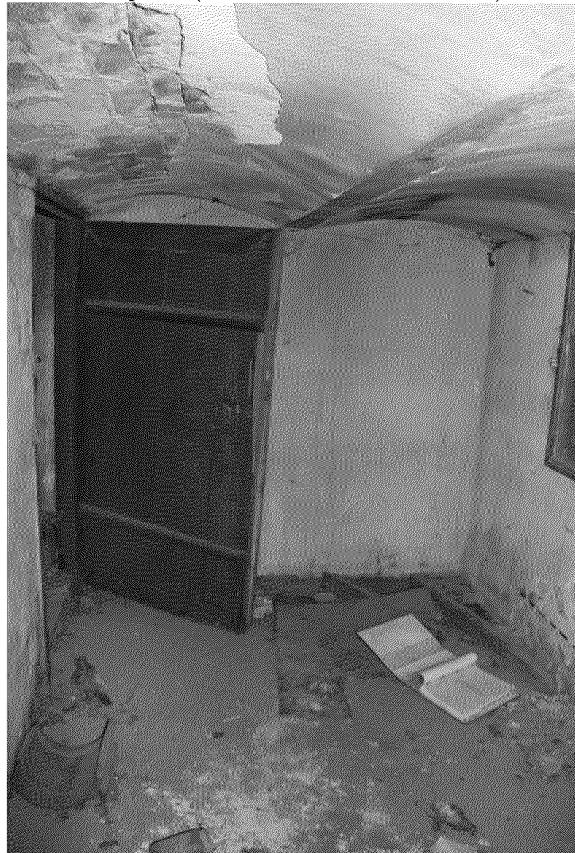
Видовая точка № 67  
Выход на чердак, кирпичный свод перекрытия  
(23.09.2014)

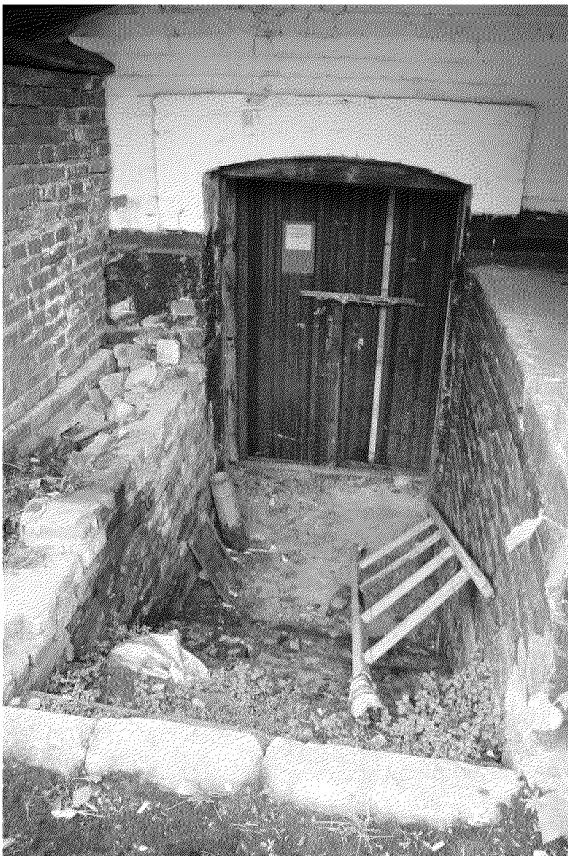
Видовая точка № 68

Спуск в подвал со ступенями из песчаника,  
вход в подвал (дата съемки: 23.09.2014)

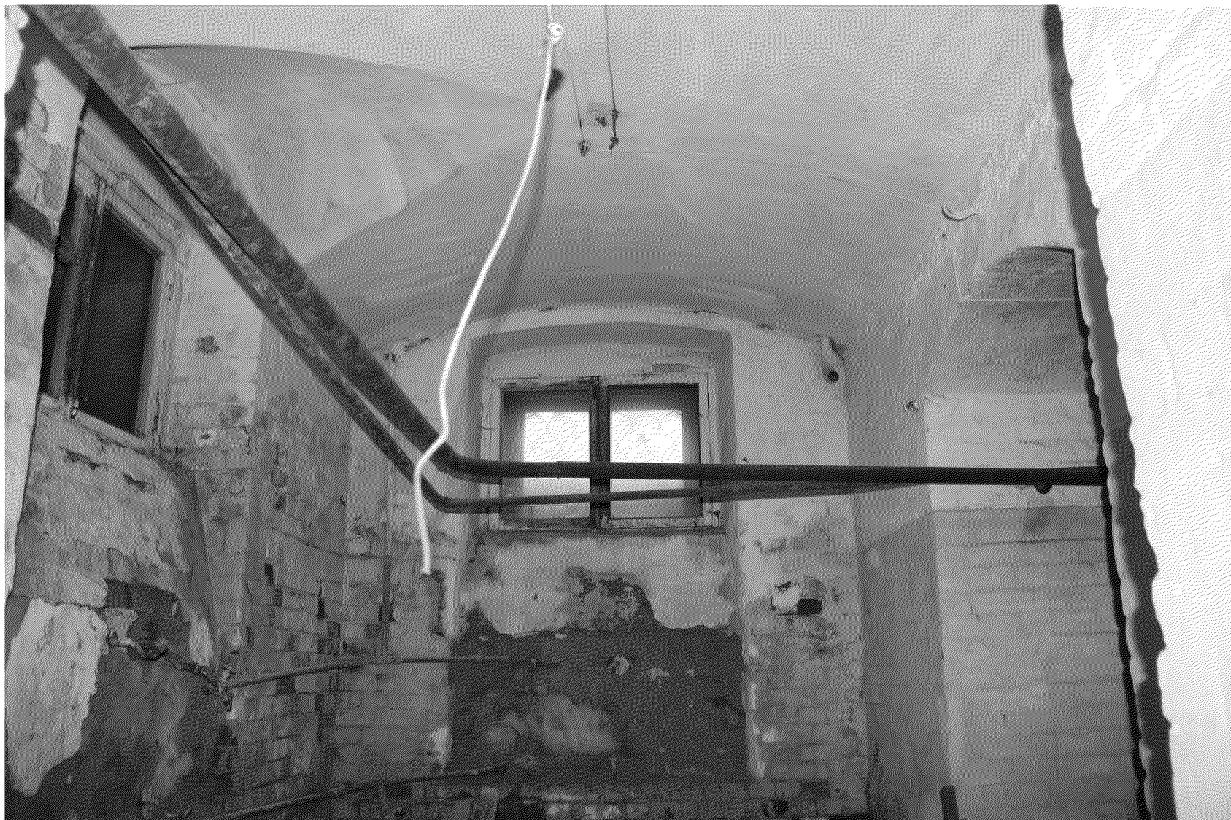
Видовая точка № 71

Помещение подвала с цилиндрическим сводом (дата съемки: 23.09.2014)

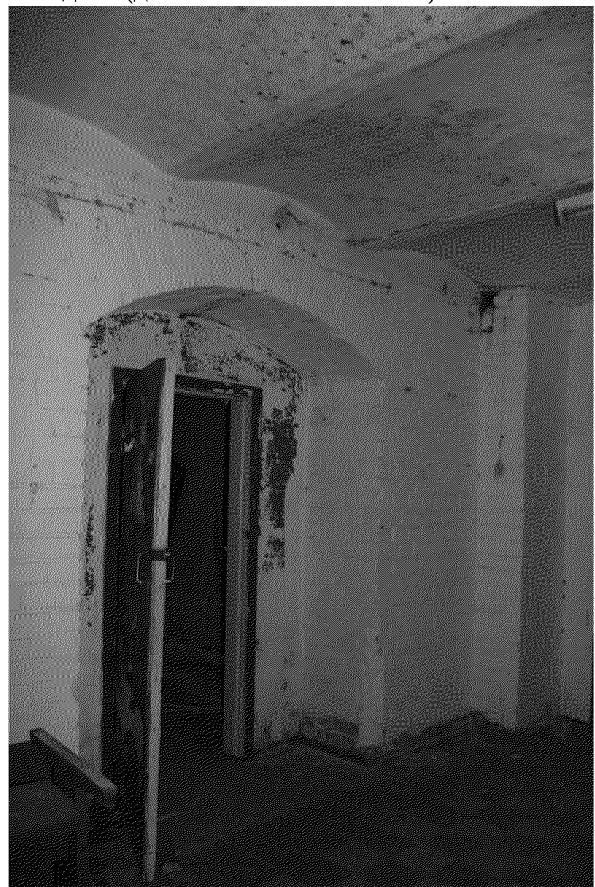
Видовая точка № 73

Лучковый дверной проем подвала  
(дата съемки: 23.09.2014)
