## КОМИТЕТ ПО ОХРАНЕ ОБЪЕКТОВ КУЛЬТУРНОГО НАСЛЕДИЯ ТОМСКОЙ ОБЛАСТИ

### ПРИКАЗ

Об утверждении предмета охраны объекта культурного наследия  
регионального значения «Здание женского епархиального училища»,  
1902-1912 гг. (г. Томск, пр. Кирова, 49)

**Фотографические изображения объекта культурного наследия**

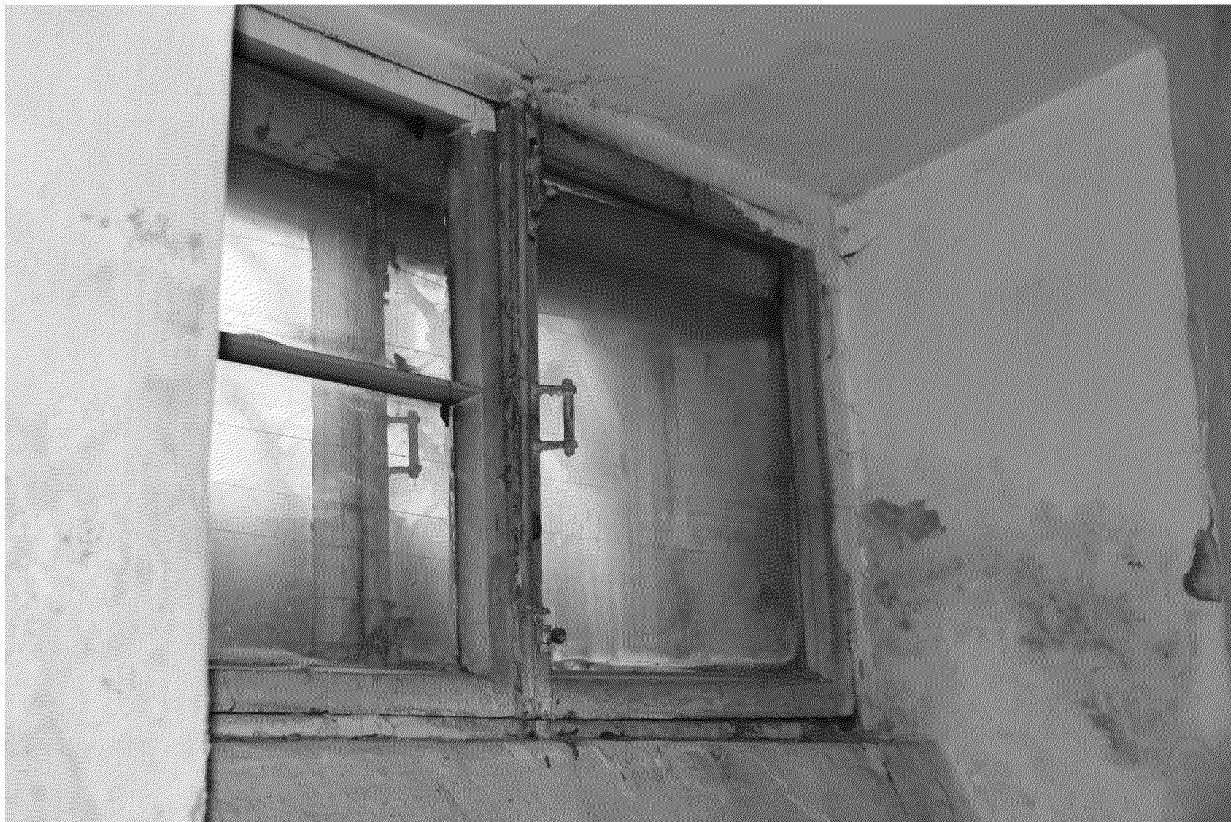
Видовая точка № 74

Окно подвала с деревянным заполнением и металлической фурнитурой  
(дата съемки: 23.09.2014)

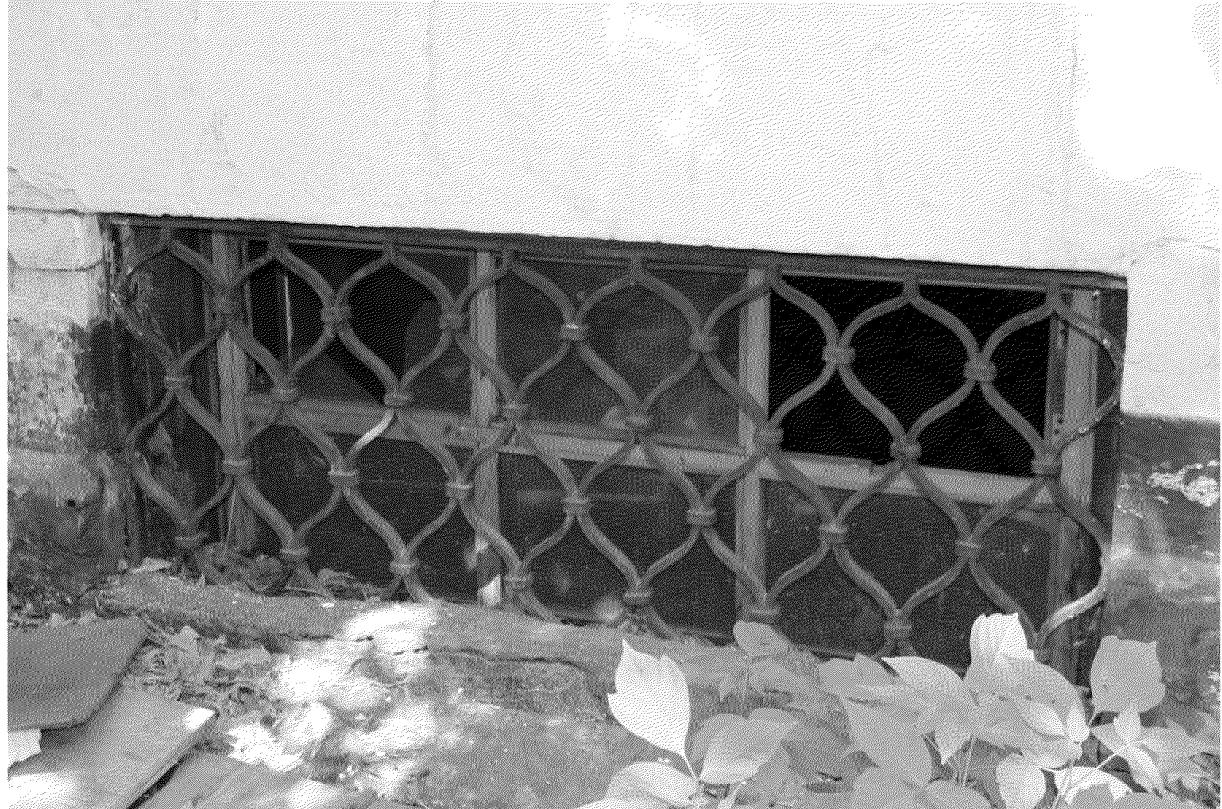
Видовая точка № 75

Кованая решетка окна подвала (дата съемки: 05.06.2015)

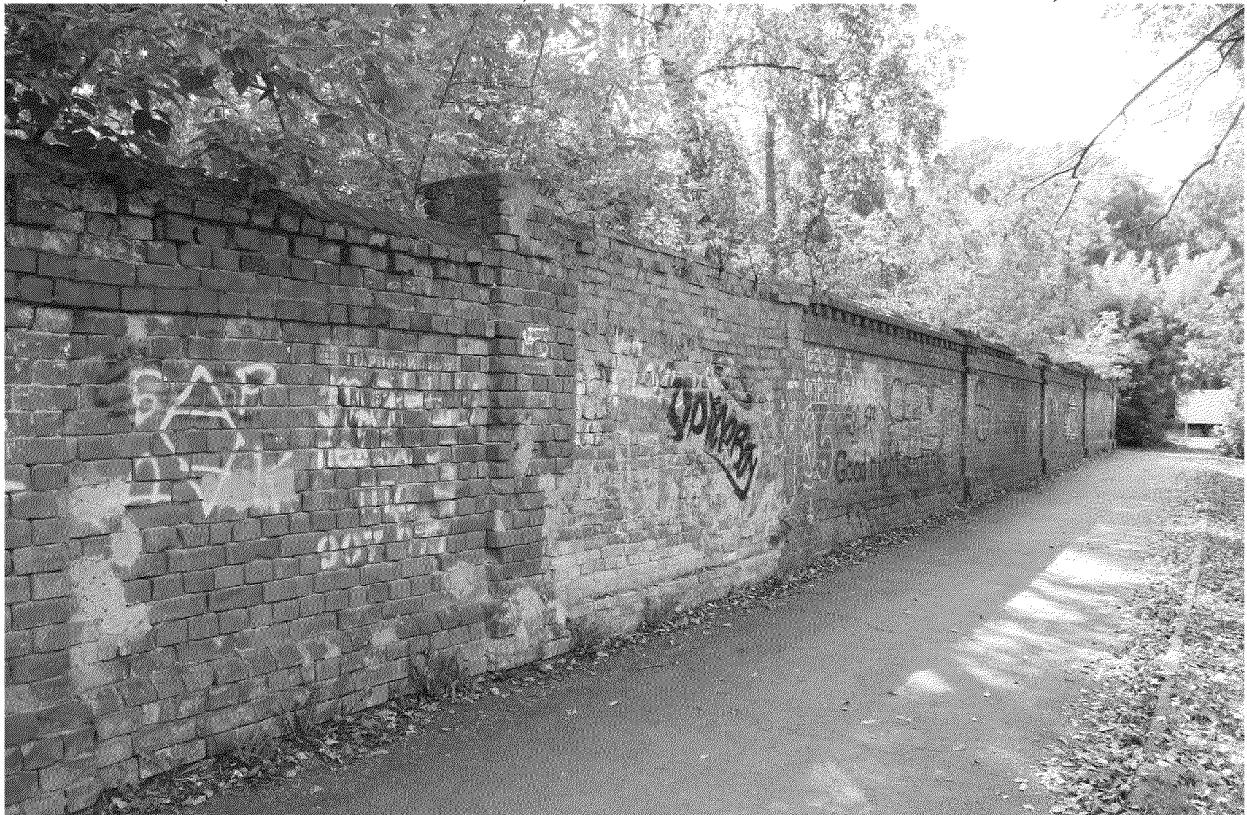
Видовая точка № 82

Фрагмент каменной ограды территории по ул. Тверской с участком,  
заложенным поздним кирпичом (дата съемки: 18.08.2021)

1.5. Каменное ограждение территории на дату строительства 1912 г., расположенное по всему периметру территории комплекса (в северной части ограждение утрачено) и имеющее вид «глухой» кирпичной стены. Габаритные размеры ограждения, материал конструкций (бут, кирпич), наружная отделка (лицевой кирпич). Характер покрытия карнизной части ограды – листовой металл с фальцовкой и окраской. Декоративное оформление ограды (с внутренней и наружной сторон): профильный карниз с «сухариками», лопатки и цоколь. Фрагменты исторических калиток – высокие массивные кирпичные столбы с полуциркульным навершием и более проработанным декором, расположенные у центральной части главного фасада. Кованые подставы на столбах для навески ворот и калиток. Исторический вид утраченных фрагментов ограждения, местоположение и вид ворот и калиток (устанавливается по результатам реставрационных исследований).
