КОМИТЕТ ПО ОХРАНЕ ОБЪЕКТОВ КУЛЬТУРНОГО НАСЛЕДИЯ ТОМСКОЙ ОБЛАСТИ

Об утверждении предмета охраны объекта культурного наследия регионального значения «Дом жилой», нач. 1910-х годов, по адресу: Томская область, г. Томск, ул. Белинского, 72 угол ул. Пирогова, 12

Предмет охраны объекта культурного наследия регионального значения
«Дом жилой», нач. 1910-х годов, по адресу: Томская область, г. Томск,
ул. Белинского, 72 угол ул. Пирогова, 12

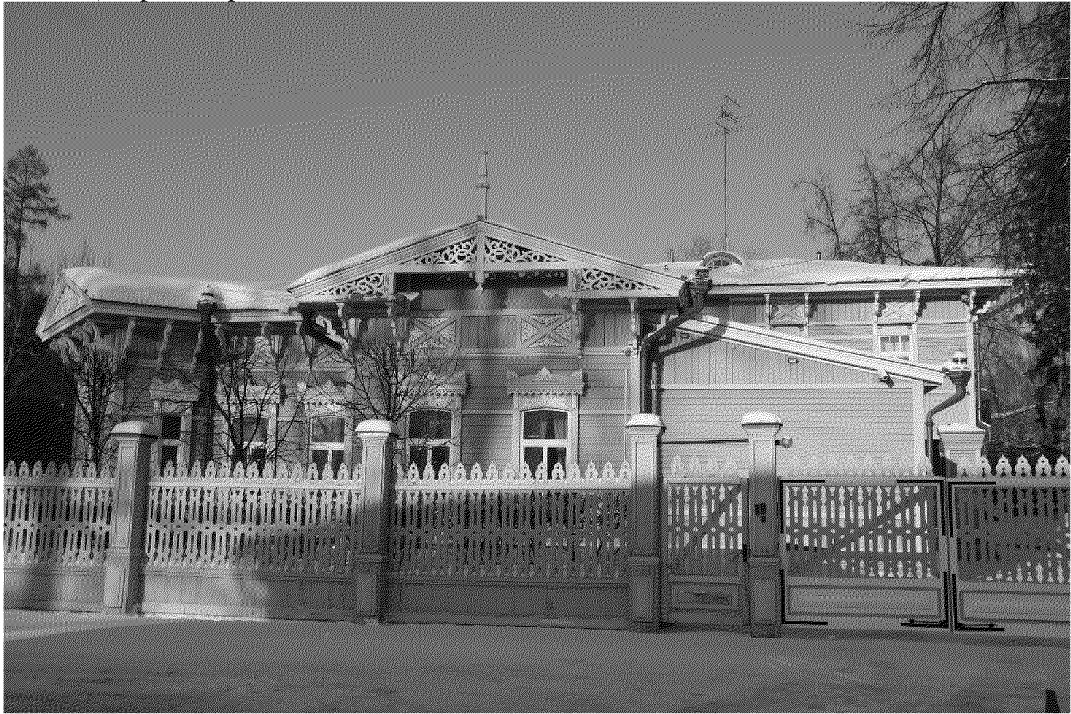
Видовая точка № 1. Южный фасад здания

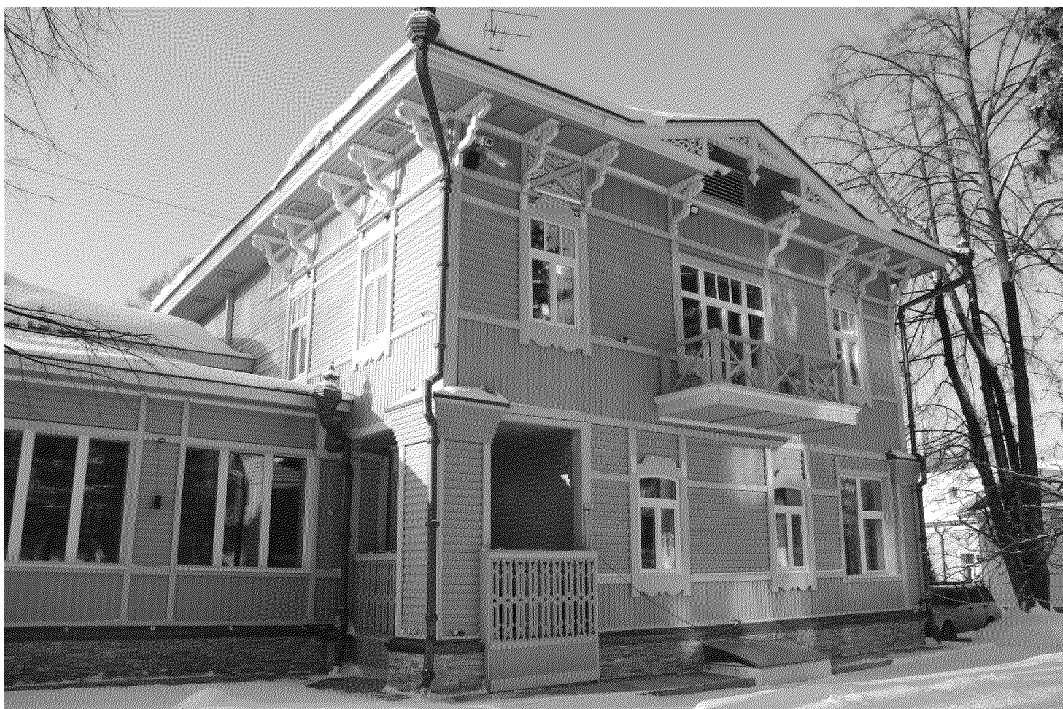
Видовая точка № 2. Фрагмент восточного фасада здания

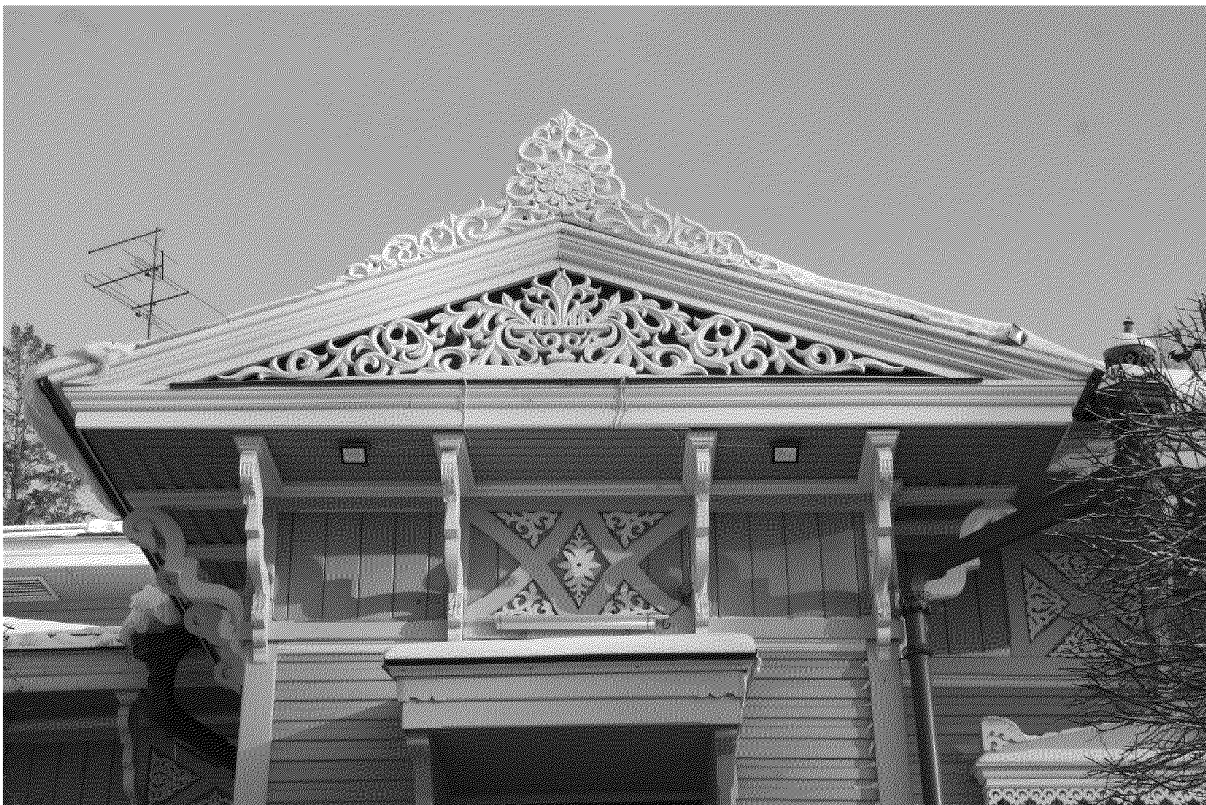
Видовая точка № 5
Фронтон ризалита западного фасада
