# КОМИТЕТ ПО ОХРАНЕ ОБЪЕКТОВ КУЛЬТУРНОГО НАСЛЕДИЯ ТОМСКОЙ ОБЛАСТИ

## ПРИКАЗ

Об утверждении предмета охраны объекта культурного наследия  
регионального значения «2-х этажный кирпичный жилой дом с мезонином,  
первая половина XIX века», по адресу: г. Томск, ул. Гагарина, 2

Предмет охраны объекта культурного наследия регионального значения  
«2-х этажный кирпичный жилой дом с мезонином, первая половина XIX века»,  
по адресу: Томская область, г. Томск, ул. Гагарина, 2

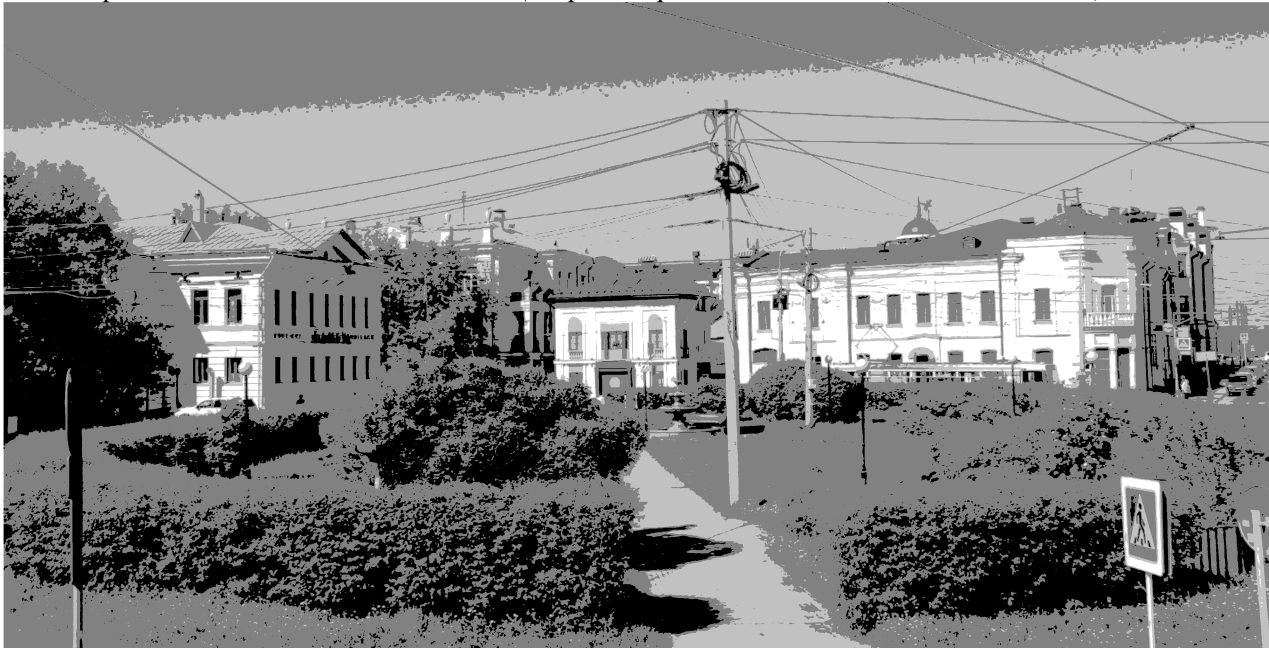
Видовая точка №1. Общий вид здания в застройке площади Батенькова

1.1 Местоположение здания в угловой северо-западной части квартала, главным северным фасадом по красной линии площади Батенькова, западным – по красной линии ул. Гагарина, формирует планировочный угол квартала, строчку застройки улицы и площади Батенькова. Находится в зоне расположения объектов культурного наследия регионального значения (пер. Батенькова, 5, ул. Гагарина, 3, 5, ул. Крылова, 4).

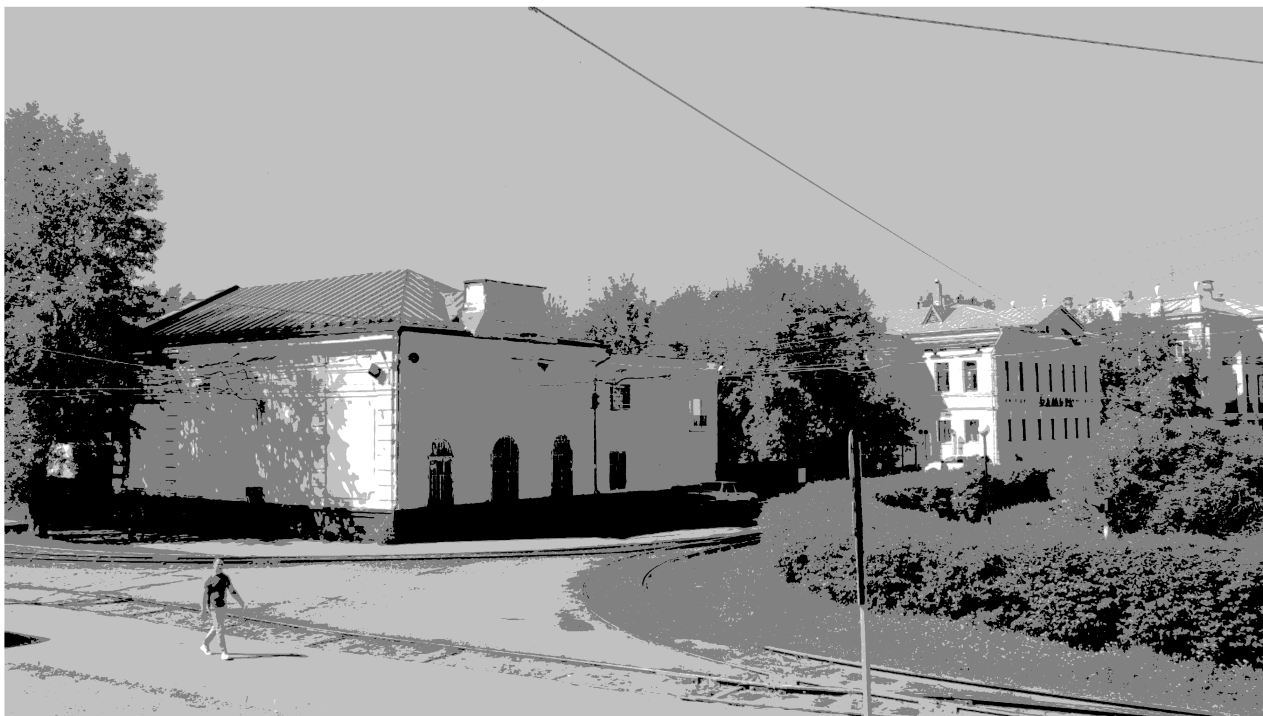
Видовая точка №2. Общий вид исторической усадьбы (Советская ул., 2а, Гагарина ул., 2)

1.2 Ценный элемент исторической усадьбы (главный жилой дом), сформировавшейся в первой половине XIX – нач. XX вв. (Гагарина ул., 2; 2/1; Советская ул., 2а);

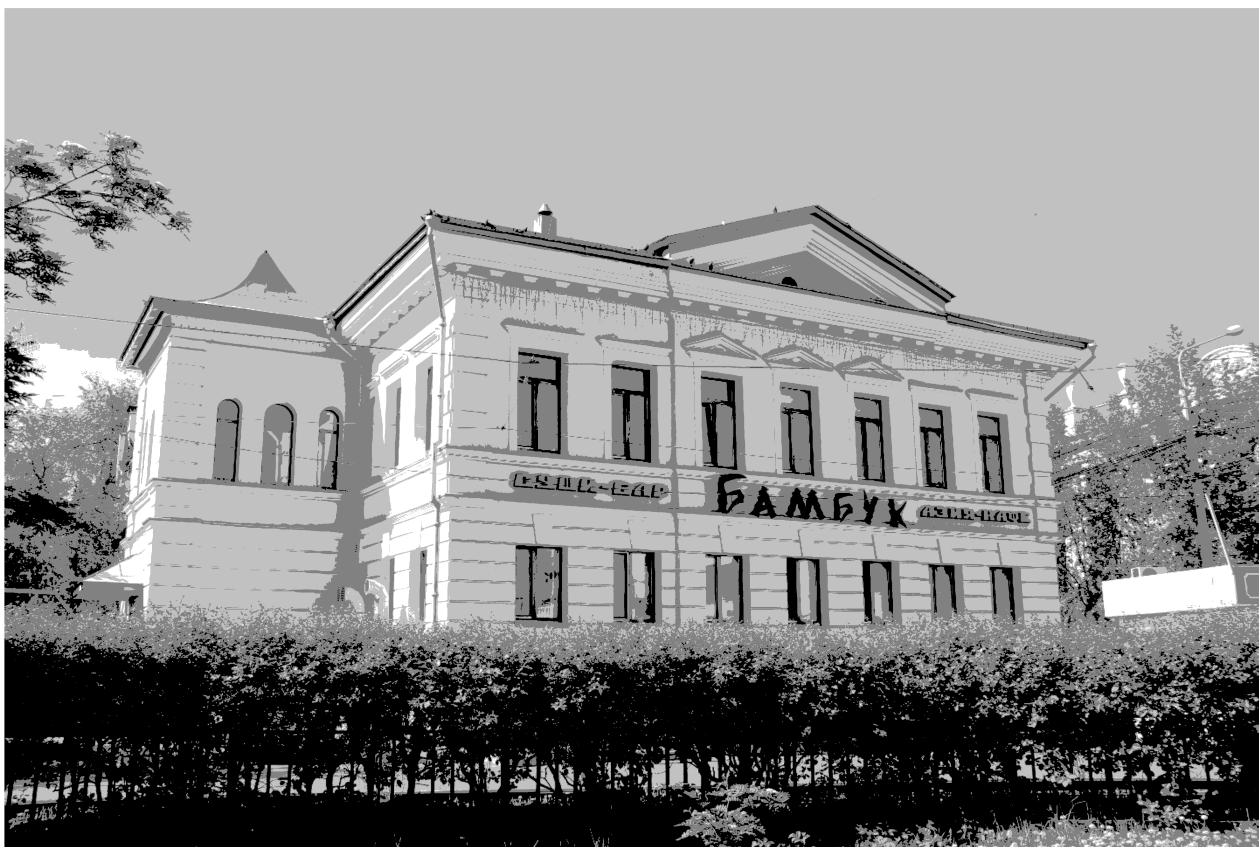
Видовая точка № 3.  
Главный северный фасад здания, вид с пл. Батенькова

4.1 Симметричную композицию уличных северного и западного фасадов основного объёма здания с композиционным акцентом центральной части северного фасада слабо выступающим ризалитом с треугольным фронтоном в уровне крыши. Композиция южного фасада с выступающим дворовым объёмом, акцентированного по основному зданию мезонином с балконом на деревянных фигурных колоннах с ограждением из балясин. Асимметричная композиция бокового восточного фасада с выступающим объёмом лестничного блока.

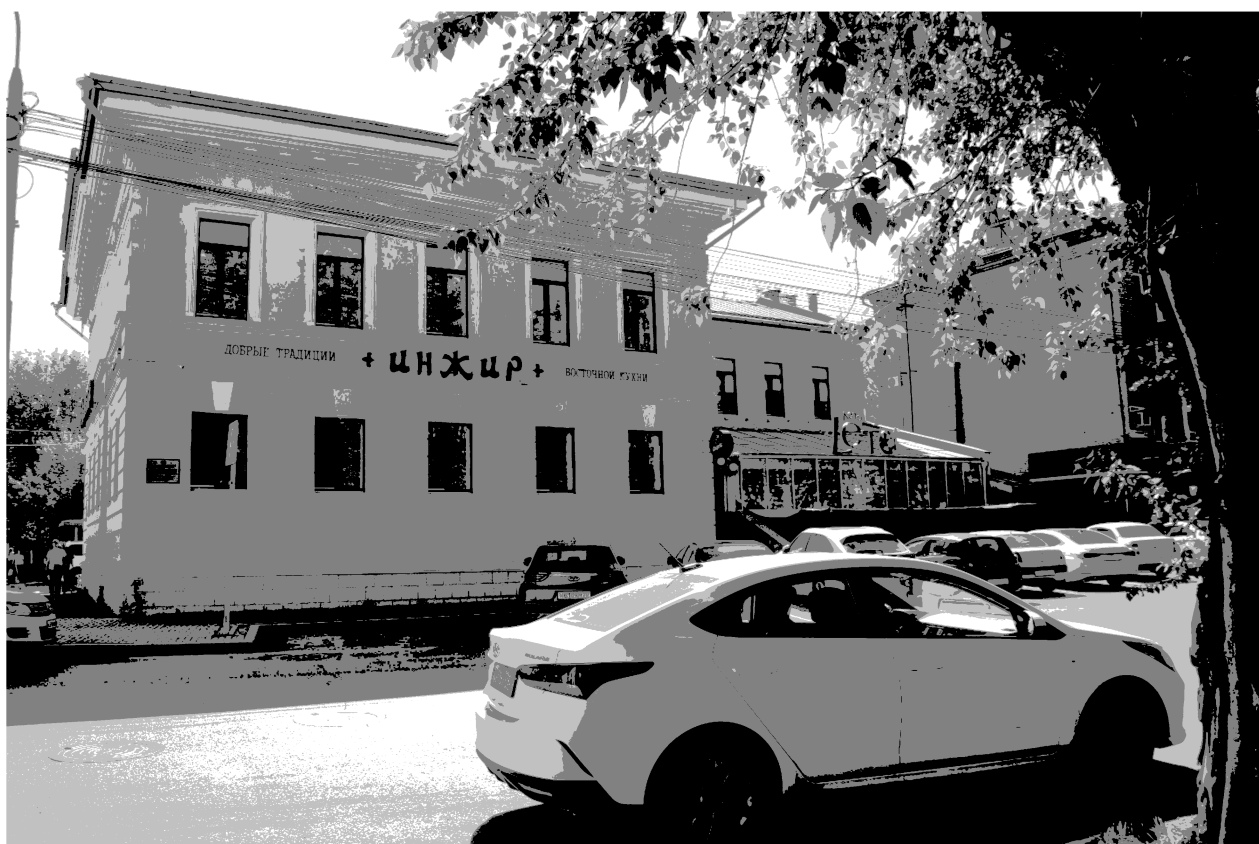
Видовая точка № 4.  
Западный фасад здания, вид с ул. Гагарина

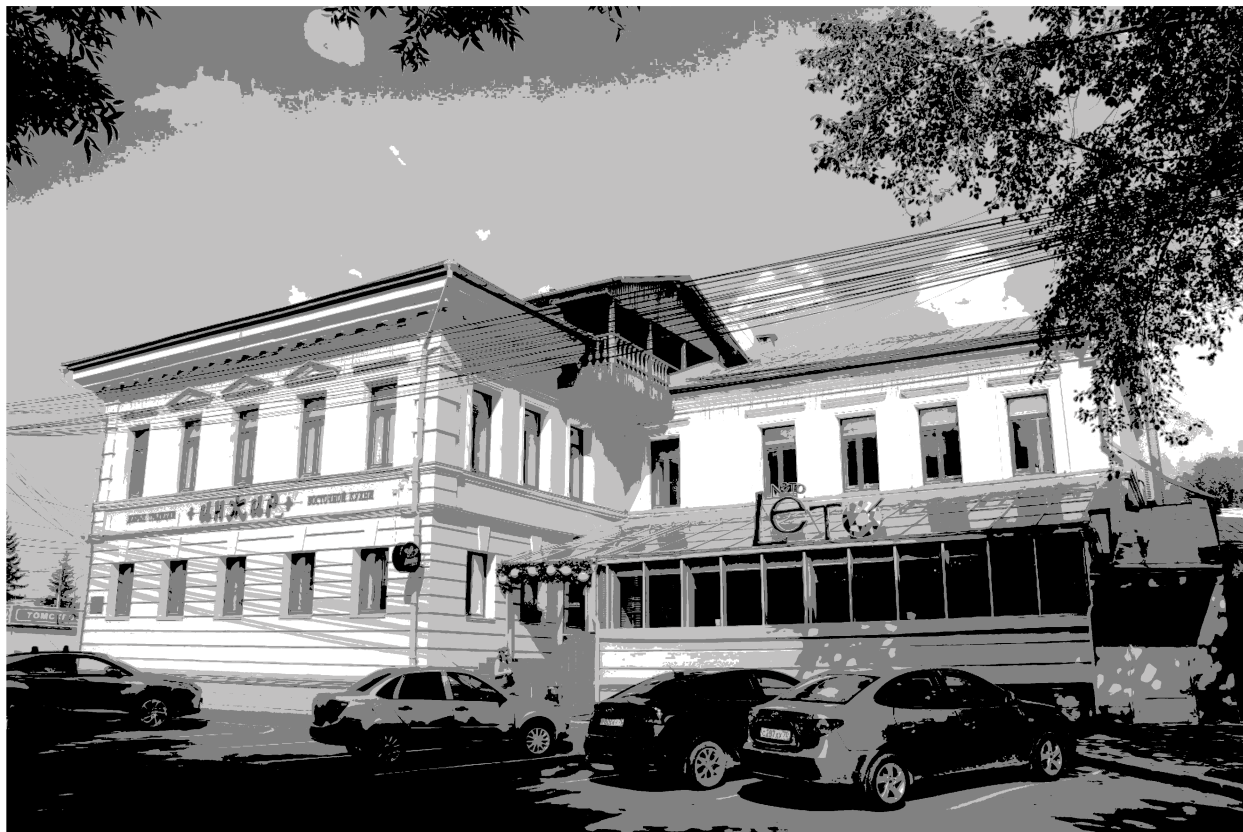
Видовая точка № 5.  
Общий вид здания с юго-западной стороны (с ул. Гагарина)

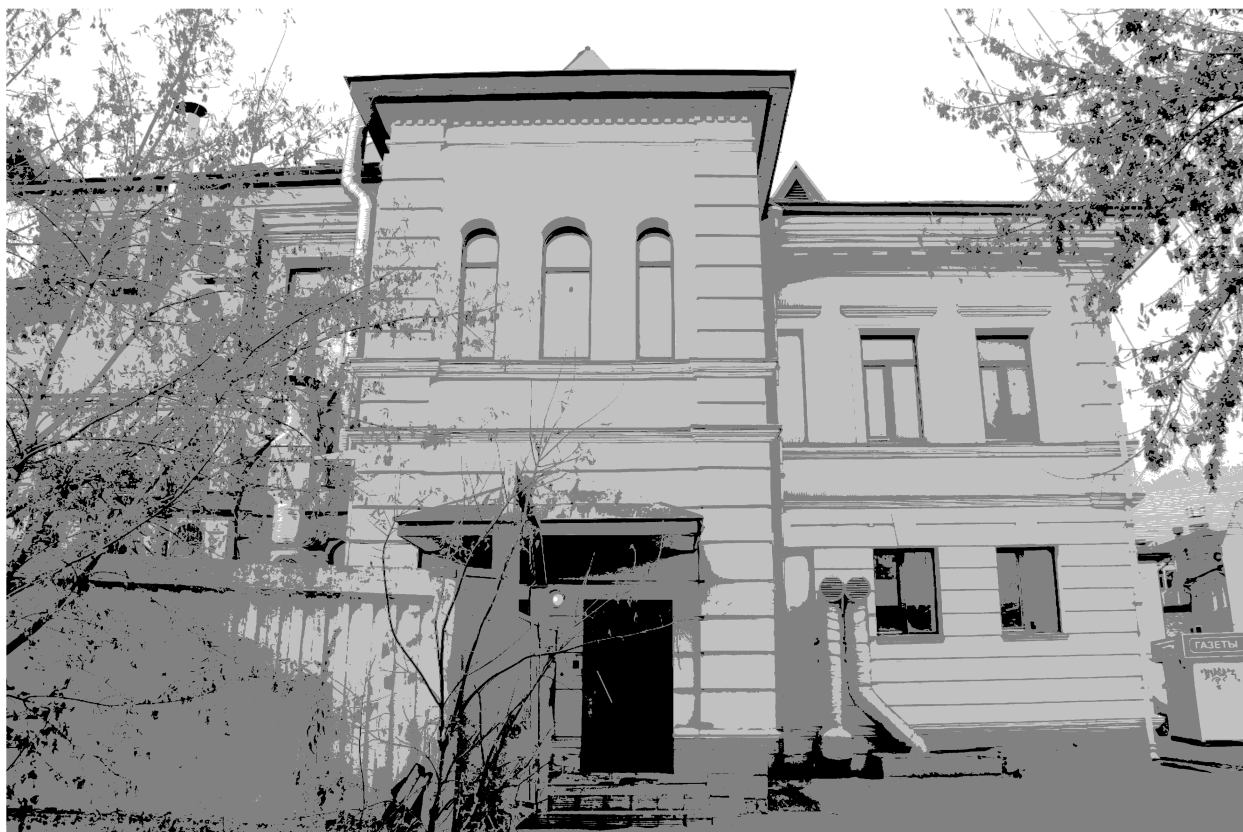
Видовая точка № 6.  
Фрагмент восточного фасада здания

4.3 Местоположение основных входов в здание: два дверных проёма на восточном фасаде пристройки лестничного блока.

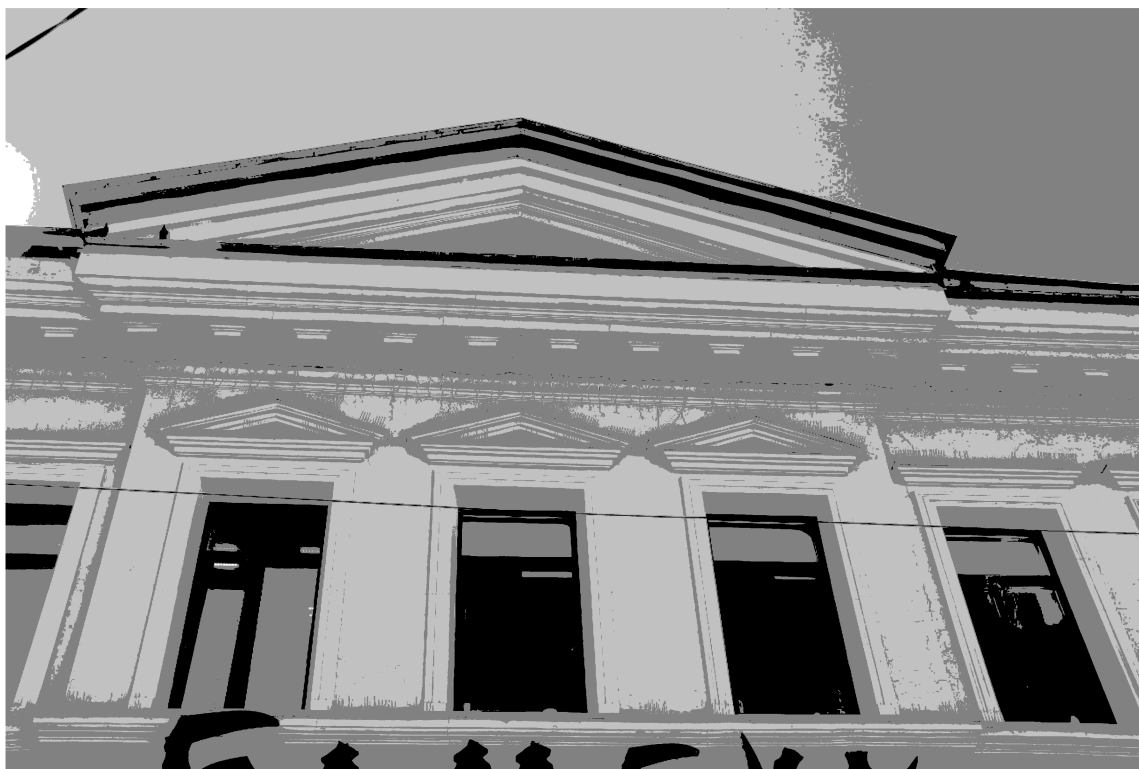
Видовая точка № 7.

Фрагмент северного фасада здания. Треугольный фронтон, профильный венчающий карниз с декором, сандрики и профильное обрамления оконных проемов 2-го этажа

4.4 Воссозданные элементы фасадного декора: венчающий карниз большого выноса профильный с «сухариками», руст первого этажа с клинчатым замковым камнем на перемычках проёмов, профильные междуэтажные пояса, обрамление оконных проёмов 2-го этажа с прямоугольными и треугольными сандриками, рустованные угловые лопатки. Исторический вид треугольного фронтона и обрамлений проёмов. Исторический вид мезонина.

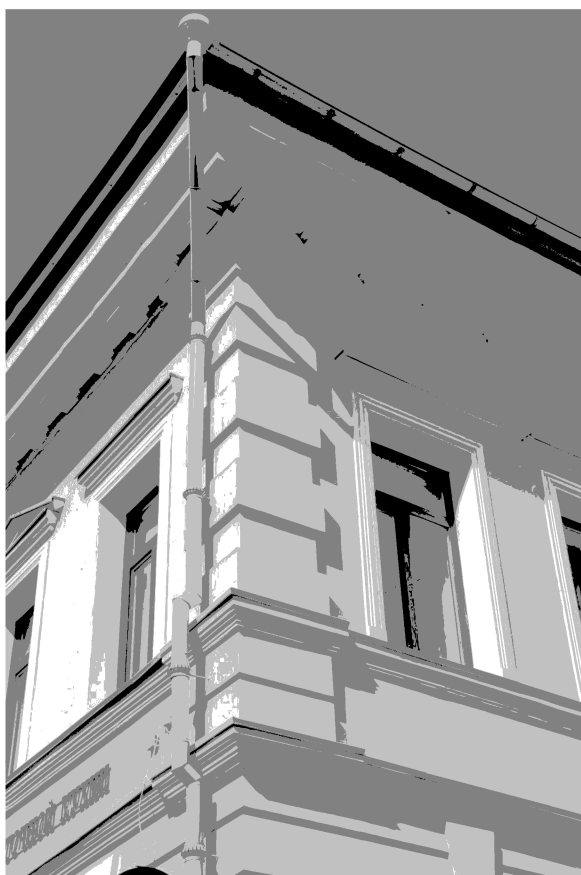
Видовая точка № 8.

Фрагмент фасада с элементами декора: карниз, междуэтажные пояса, рустованная угловая лопатка

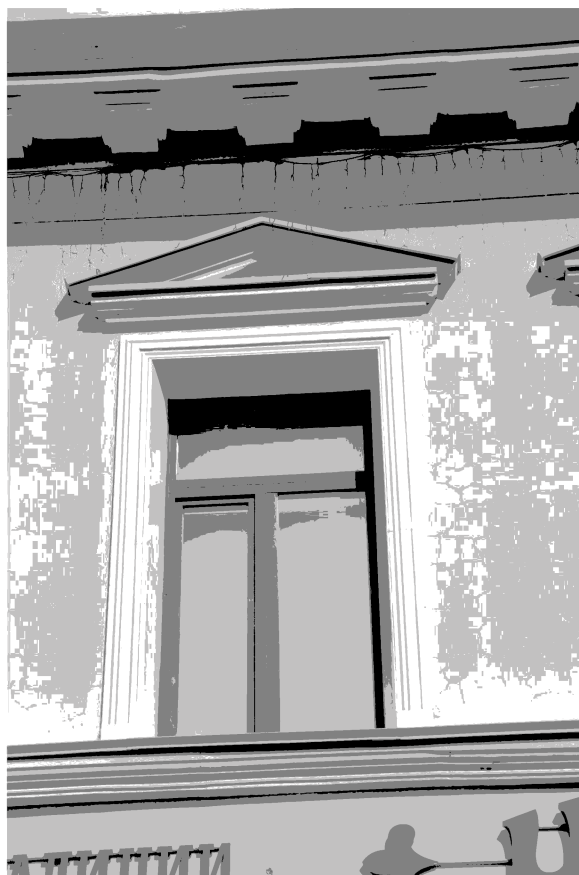
Видовая точка № 9.

Декор окна 2-го этажа

4.2 Оконные проёмы, их местоположение, количество, форма (узкие арочные – на пристройке, остальные – прямоугольные), их пропорции (окна первого

этажа почти квадратные, окна второго этажа более высокие) и исторический рисунок расстекловки рам.

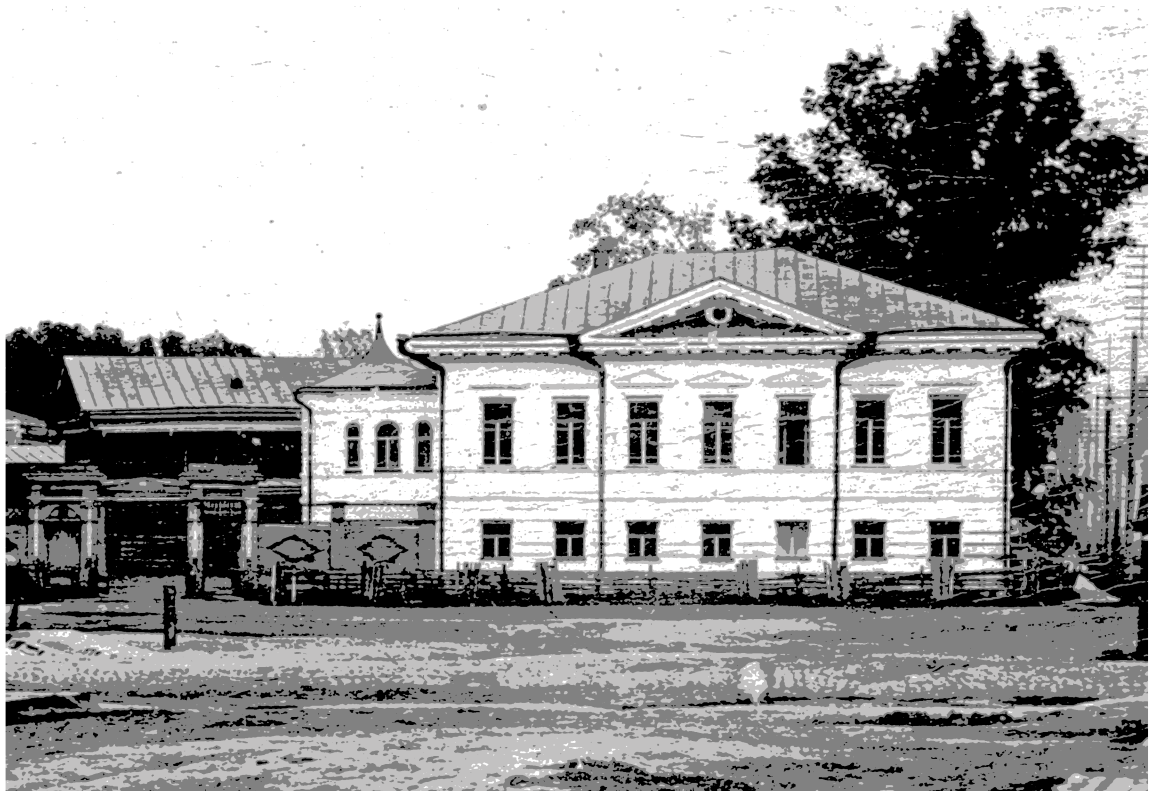
Видовая точка № 10.  
Общий вид здания с северной стороны (кон. XIX в.), ТОКМ
