**ИНСПЕКЦИЯ ТУЛЬСКОЙ ОБЛАСТИ ПО ГОСУДАРСТВЕННОЙ
ОХРАНЕ ОБЪЕКТОВ КУЛЬТУРНОГО НАСЛЕДИЯ**

П Р И К А З

**Об утверждении предмета охраны объекта культурного наследия
регионального значения «Римско-католический костел», XIX в.,
расположенного по адресу: Тульская область, г. Тула,
Центральный район, ул. Л.Толстого, д. 85, литера Ж**

**Схематическое изображение предмета охраны
объекта культурного наследия регионального значения
«Римско-католический костел», XIX в.,
расположенного по адресу: Тульская область, г. Тула, Центральный
район, ул. Л.Толстого, д. 85, литера Ж**

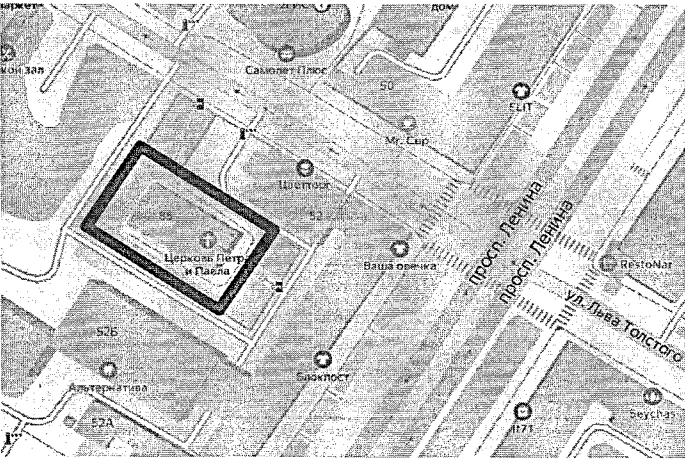
№ п/ п	Описание предмета охраны	Иллюстрации
<i>Градостроительные характеристики</i>		
1.	Локальная доминанта застройки, ориентированная по оси восток-запад и расположенная на дворовой территории.

<p style="text-align: center;">фрагмент Яндекс карты. Расположение костела в квартале г. Тула</p>
<i>Объёмно-пространственная и планировочная композиция здания</i>		
2.	Одноэтажный прямоугольный в плане объем с полуподвалом в западной части, который завершен вальмовой крышей;

Локальная доминанта застройки, ориентированная по оси восток-запад и расположенная на дворовой территории (пункт 1 приложения № 2).

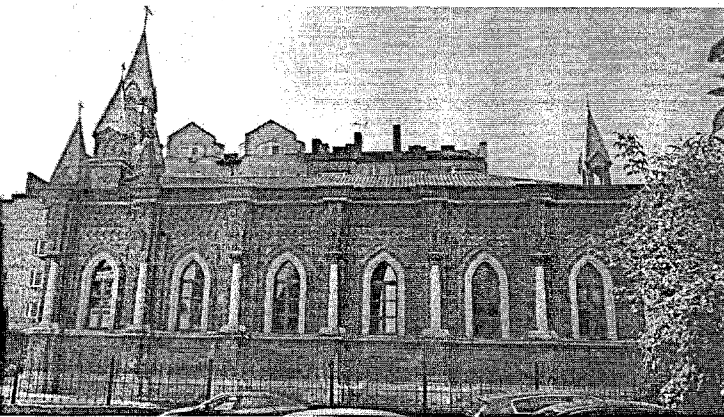
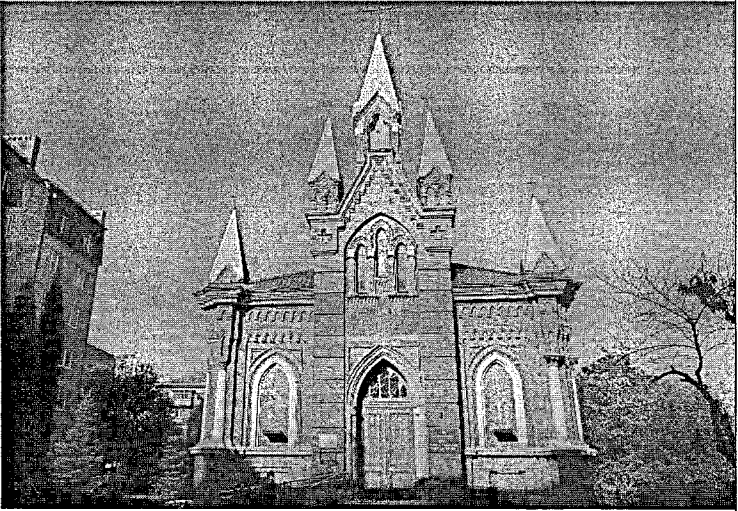
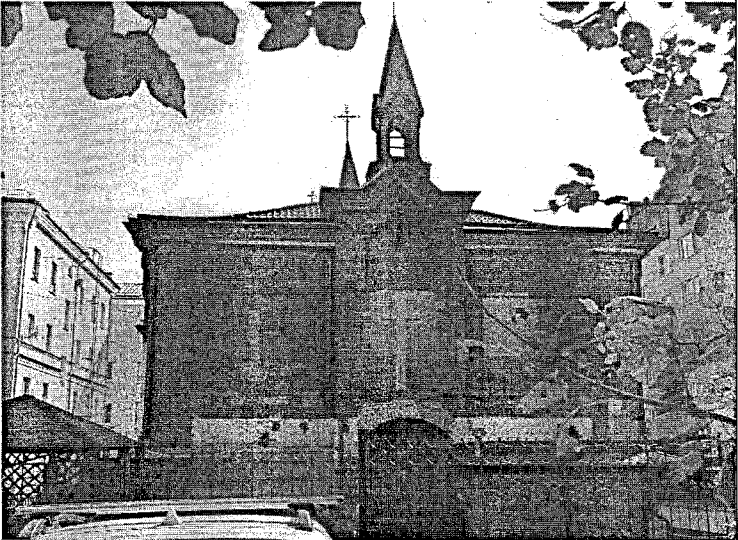
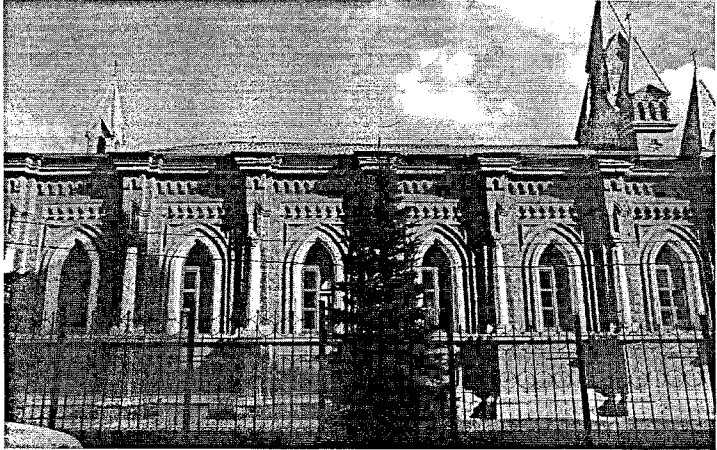
<p style="text-align: center;">Северный фасад костела</p>

<p data-bbox="989 821 1229 853">Восточный фасад</p>

<p data-bbox="1000 1425 1218 1457">Западный фасад</p>

<p data-bbox="1011 1940 1207 1972">Южный фасад</p>

Одноэтажный прямоугольный в плане объём с полуподвалом в западной части, который завершён вальмовой крышей; пространственно-планировочная система наружных капитальных стен первого этажа и подвала и внутренних стен подвала (пункт 2 приложения № 2).

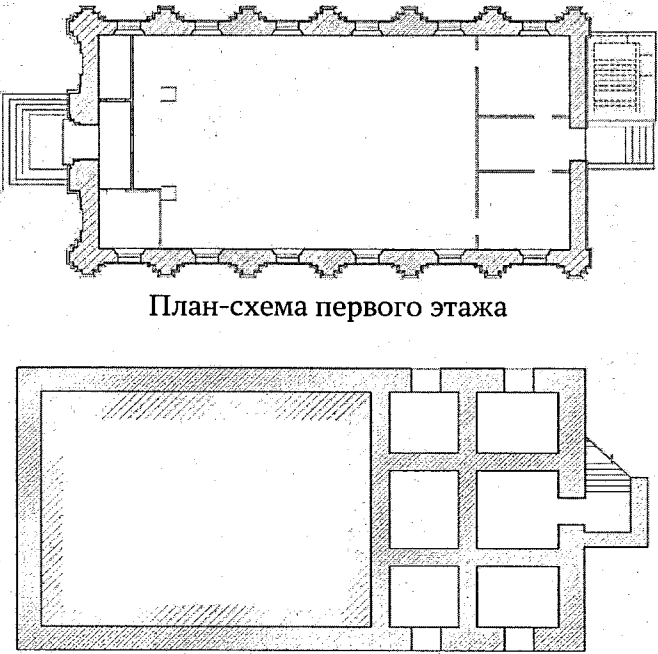
<p>План-схема первого этажа</p> <p>План-схема подвала</p>
<i>Строительные конструкции, материал и техника исполнения</i>		
3.	<p>Конструкции фундаментов; белокаменный цоколь с профилированным обрезом по периметру здания.</p>

№ п/ п	Описание предмета охраны	Иллюстрации
	<p>пространственно-планировочная система наружных капитальных стен первого этажа и подвала и внутренних стен подвала.</p>

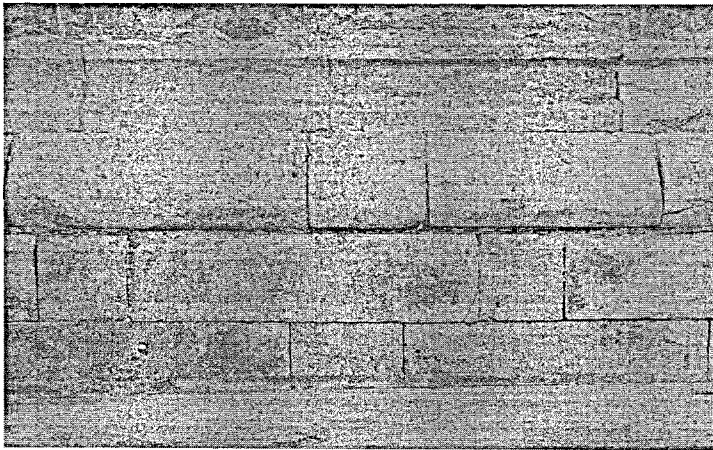
<p>Фрагмент цоколя западного фасада</p>
4.	<p>Материал и техника кладки капитальных несущих стен – кирпич красный глиняный на известковом растворе (кирпич как исторический материал); белокаменные элементы декора.</p>

Конструкции фундаментов; белокаменный цоколь с профилированным обрезом по периметру здания (пункт 3 приложения № 2).

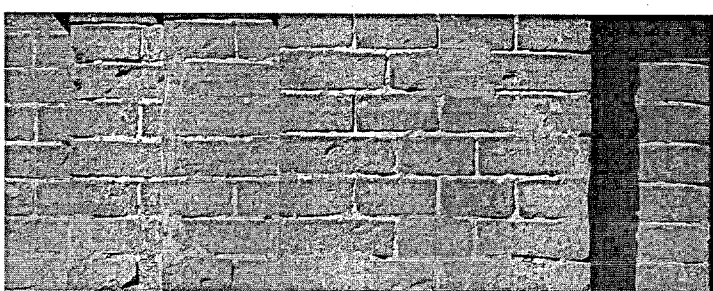
<p>Фрагмент кирпичной кладки стен восточного фасада</p>

Материал и техника кладки капитальных несущих стен – кирпич красный глиняный на известковом растворе (кирпич как исторический материал); белокаменные элементы декора (пункт 4 приложения № 2).

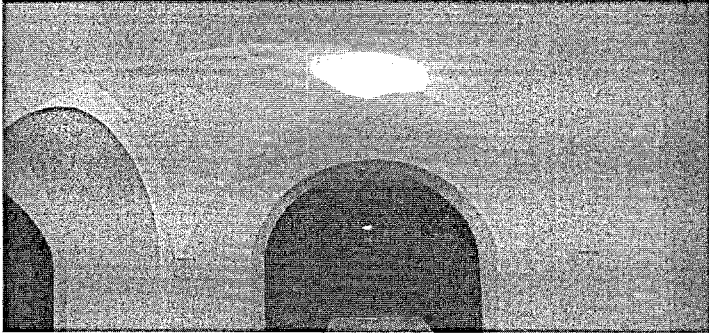
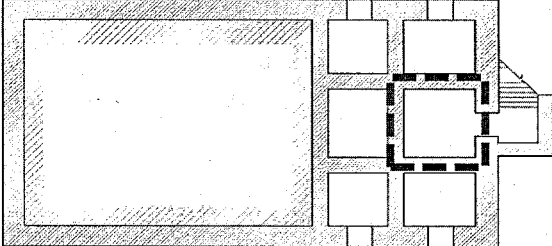
№ п/ п	Описание предмета охраны	Иллюстрации
5.	Крестовый свод в подвальном помещении.

<p data-bbox="824 644 1389 676">Крестовый свод в подвальном помещении</p>

крестовый свод в подвальном помещении (пункт 5 приложения № 2);

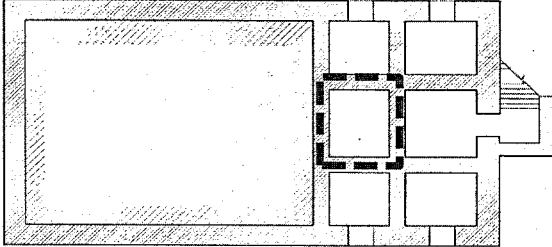
<p data-bbox="965 970 1248 1002">План-схема подвала.</p>
6.	Свод типа «Монье» в подвальном помещении.

<p data-bbox="973 1385 1240 1417">Своды типа «Монье»</p>

свод типа «Монье» в подвальном помещении (пункт 6 приложения № 2);

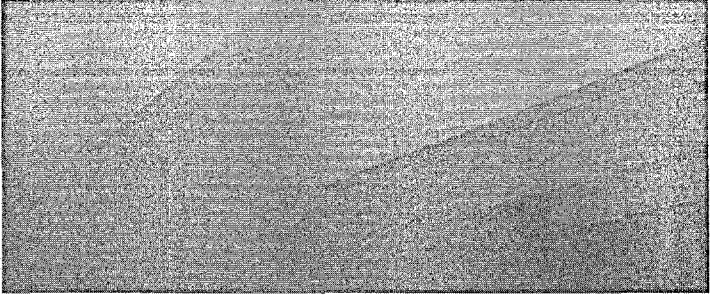
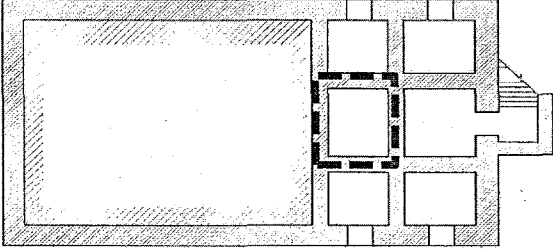
№ п/ п	Описание предмета охраны	Иллюстрации
7.	Цилиндрические своды с распалубками над проемами.

<p data-bbox="969 608 1244 640">Своды типа «Монье».</p>

цилиндрические своды с распалубками над проемами (пункт 7 приложения № 2).

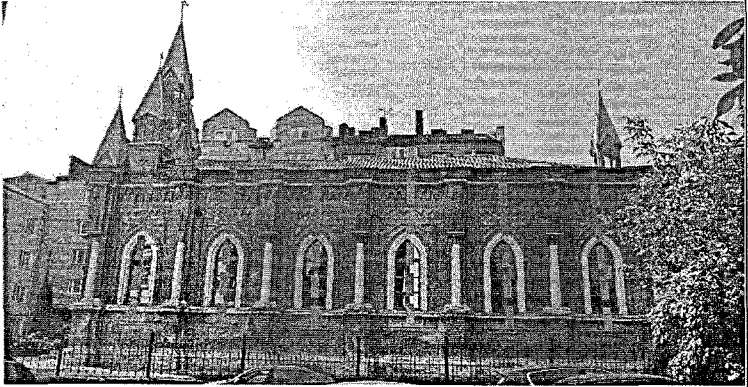
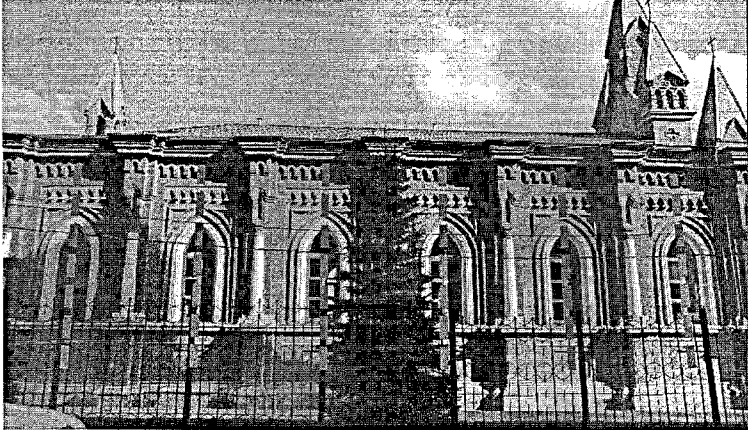
<p data-bbox="973 932 1240 963">План-схема подвала.</p>
<i>Местоположение, габариты, конфигурация и оформление дверных и оконных проёмов</i>		
	<p data-bbox="279 1055 724 1327">Местоположение, габариты, высотные отметки оконных проемов стрельчатой формы шести световых осей южного и северного фасадов; сложнопрофилированные наличники окон.</p>

<p data-bbox="950 1438 1271 1470">Северный фасад костела.</p>

<p data-bbox="961 1966 1260 1998">Южный фасад костела.</p>

Местоположение, габариты, высотные отметки оконных проёмов стрельчатой формы шести световых осей южного и северного фасадов; сложнопрофилированный наличник окон (пункт 8 приложения № 2);

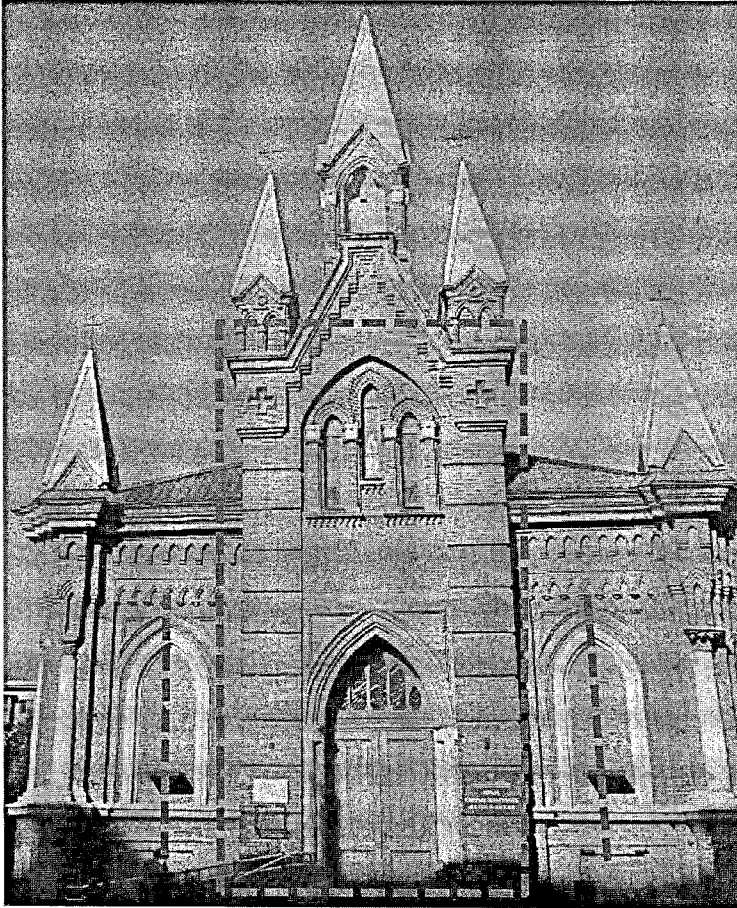
<p style="text-align: center;">Восточный фасад костела</p>

№ п/ п	Описание предмета охраны	Иллюстрации
		Дверной проем западного фасада
<i>Композиция и архитектурно-художественное оформление фасадов</i>		
10.	<p>Восточный фасад симметричный трехчастный; высокий ризалит центральной части в два яруса, завершенный щипцом ломанной формы с тремя прямоугольными в плане башенками с треугольными щипцовыми фронтонами и пирамидальными навершиями; входной портал в нижнем ярусе ризалита и три разноуровневых ланцетных оконных проема во втором ярусе, помещенные в стрельчатую нишу; углы ризалита с широким рустом; боковые части с ложными стрельчатыми окнами, обрамленными профилированными наличниками и фланкированные в верхней части треугольными накладками, подоконными нишами и угловыми пирамидальными башенками над карнизом.</p>

симметричный трехчастный; высокий ризалит центральной части в два яруса, завершенный щипцом ломанной формы с тремя прямоугольными в плане башенками с треугольными щипцовыми фронтонами и пирамидальными навершиями; входной портал в нижнем ярусе ризалита и три разноуровневых ланцетных оконных проема во втором ярусе, помещенные в стрельчатую нишу; углы ризалита с широким рустом; боковые части с ложными стрельчатыми окнами, обрамленными профилированными наличниками и фланкированные в верхней части треугольными накладками, подоконными нишами и угловыми пирамидальными башенками над карнизом (пункт 10 приложения № 2);

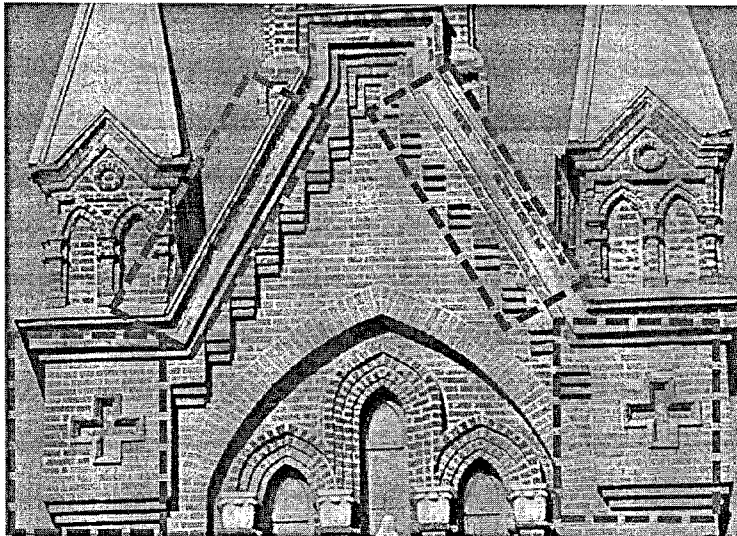
<p style="text-align: center;">Фрагмент верхней части ризалита восточного фасада</p>

11.	<p>Профилированный карниз и ступенчатый фриз по скатам щипца ризалита, идущий от прямоугольных накладок со ступенчатым низом и нишами в центре в виде греческого креста.</p>

профилированный карниз и ступенчатый фриз по скатам щипца ризалита, идущий от прямоугольных накладок со ступенчатым низом и нишами в центре в виде греческого креста (пункт 11 приложения № 2);

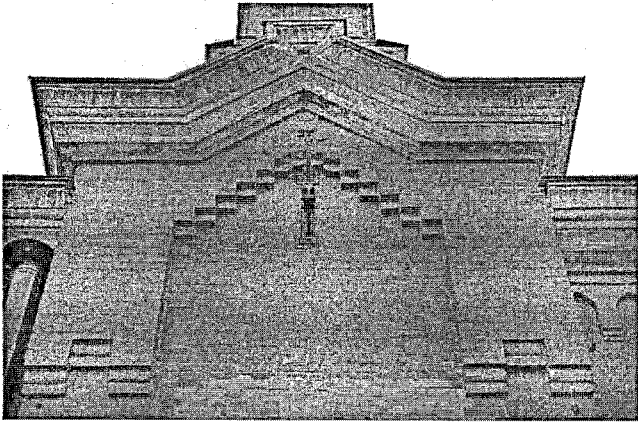
<p style="text-align: center;">Верхняя часть ризалита западного фасада</p>
16.	Прямоугольная в плане башенка со стрельчатыми оконными проемами и прямоугольными нишами под ними, завершенная щипцовым фронтоном с профилированным карнизом.

№ п/ п	Описание предмета охраны	Иллюстрации
		Западный фасад.
15.	Профилированный карниз ризалита и двойной ступенчатый фриз по скатам щипца, опирающийся на незавершенные лопатки с П-образными концами.

профилированный карниз ризалита и двойной ступенчатый фриз по скатам щипца, опирающийся на незавершенные лопатки с П-образными концами (пункт 15 приложения № 2);

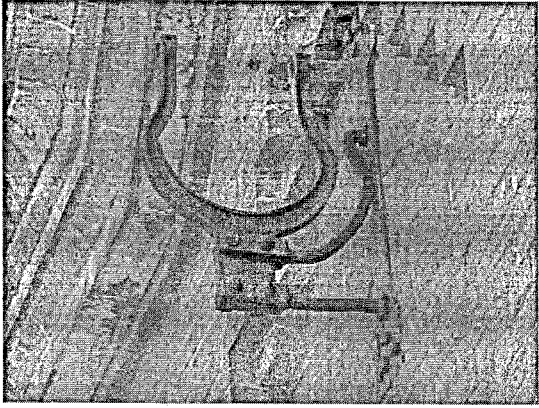
<p style="text-align: center;">Механизм крепления колокола на западном фасаде</p>

<p style="text-align: center;">Башенка в завершении щипца ризалита западного фасада</p>
17.	Металлический механизм крепления колокола, расположенный в щипце ризалита.

металлический механизм крепления колокола, расположенный в щипце ризалита (пункт 17 приложения № 2).

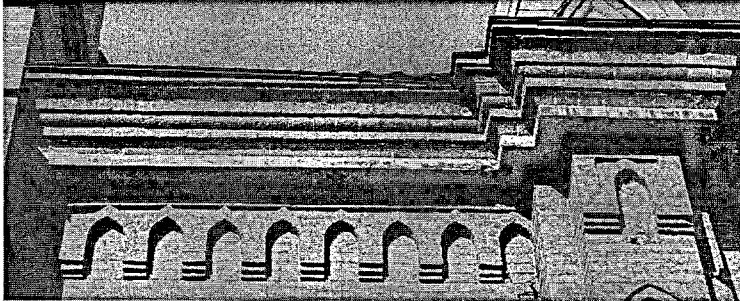
19.	Горизонтальные членения: сложнопрофилированный развитый карниз с сильно вынесенной белокаменной полочкой, раскрепованный капителями пилястр; аркатурный фриз по периметру между пилястрами из стрельчатых арок на ступенчатом основании; ступенчатая аркатура стрельчатой формы с гирьками в верхней части ниш боковых частей;

<p data-bbox="805 1119 1408 1149">Фрагмент боковой части восточного фасада</p>   <p data-bbox="805 1395 1408 1425">Фрагмент боковой части восточного фасада</p>
	подоконный профилированный пояс по периметру здания, раскрепованный постаментами пилястр; полоса кирпичной выкружки между пилястрами.	  <p data-bbox="915 1723 1301 1753">Фрагмент северного фасада.</p>

горизонтальные членения: сложнопрофилированный развитый карниз с сильно вынесенной белокаменной полочкой, раскрепованный капителями пилястр; аркатурный фриз по периметру между пилястрами из стрельчатых арок на ступенчатом основании; ступенчатая аркатура стрельчатой формы с гирьками в верхней части ниш боковых частей; подоконный профилированный пояс по периметру здания, раскрепованный постаментами пилястр; полоса кирпичной выкружки между пилястрами (пункт 19 приложения № 2);
