**ИНСПЕКЦИЯ ТУЛЬСКОЙ ОБЛАСТИ ПО ГОСУДАРСТВЕННОЙ
ОХРАНЕ ОБЪЕКТОВ КУЛЬТУРНОГО НАСЛЕДИЯ**

**Об утверждении предмета охраны объекта культурного наследия
регионального значения «Бывшая церковь Воздвиженья, 1731 г.»,
1731 г., расположенного по адресу: Тульская область,
Дубенский район, с. Новое Павшино**

**Предмет охраны объекта культурного наследия регионального значения
«Бывшая церковь Воздвиженья, 1731 г.», 1731 г., расположенного
по адресу: Тульская область, Дубенский район, с. Новое Павшино**

**Схематическое изображение предмета охраны
объекта культурного наследия регионального значения
«Бывшая церковь Воздвиженья, 1731 г.», 1731 г., расположенного
по адресу: Тульская область, Дубенский район, с. Новое Павшино**

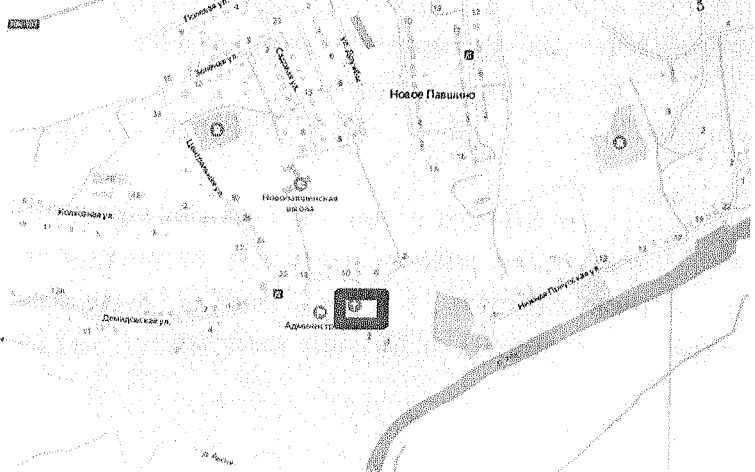
№ п/ п	Описание предмета охраны	Иллюстрации
<i>Градостроительные характеристики</i>		
1.	Высотная доминанта окружающей застройки и ландшафта, расположенная в юго-западной части села

<p style="text-align: center;">Расположение Воздвиженской церкви на Яндекс Карте</p>

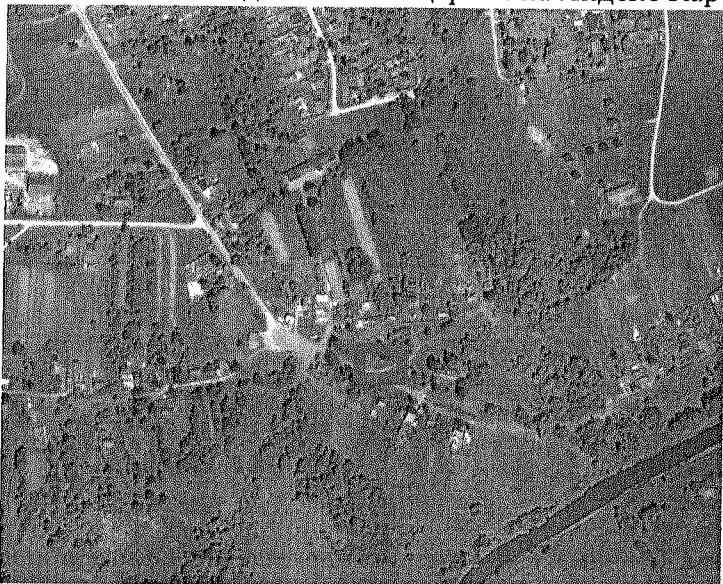
<p style="text-align: center;">Расположение Воздвиженской церкви на спутниковой карте Yandex.ru/maps</p>

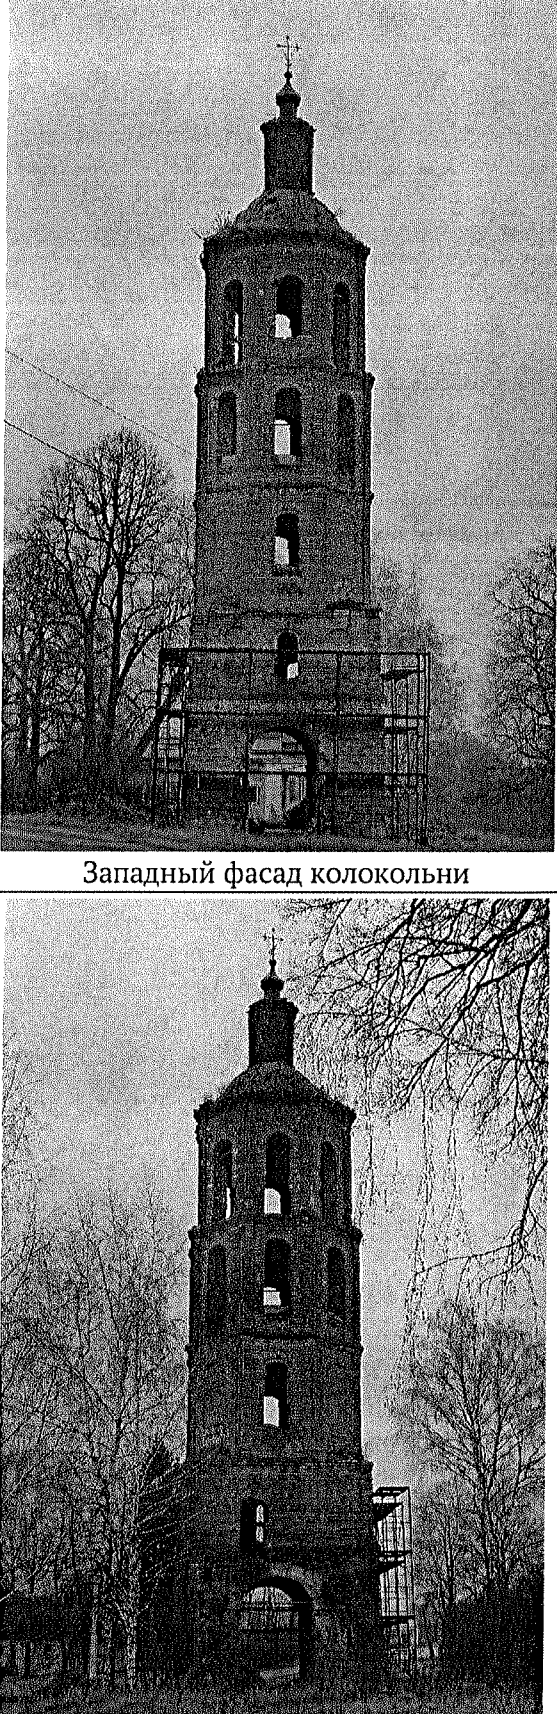
№ п/ п	Описание предмета охраны	Иллюстрации
<i>Объёмно-пространственная и планировочная композиция здания</i>		
2.	Пятирусный, квадратный в основании объем, состоящий из трех восьмериков, поставленных на два четверика

<p data-bbox="874 1189 1273 1227" style="text-align: center;">Западный фасад колокольни</p>

Объёмно-пространственная и планировочная композиция здания
пятиярусный, квадратный в основании объём, состоящий из трех восьмериков, поставленных на два четверика (пункт 2 приложения № 2).

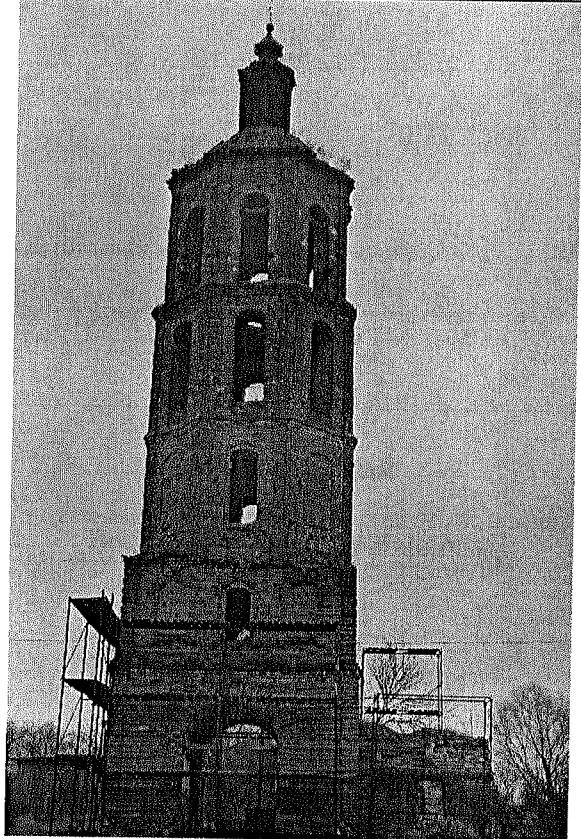
<p data-bbox="962 1167 1166 1200" style="text-align: center;">Южный фасад</p>

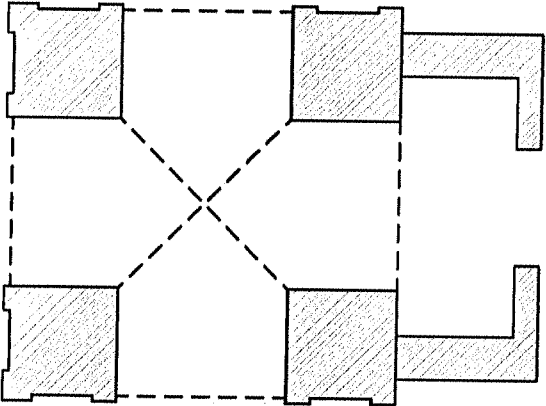
<p data-bbox="786 1626 1321 1659" style="text-align: center;">План-схема первого яруса колокольни.</p> <p data-bbox="432 1671 1238 1704" style="text-align: center;"><i>Строительные конструкции, материал и техника исполнения</i></p>

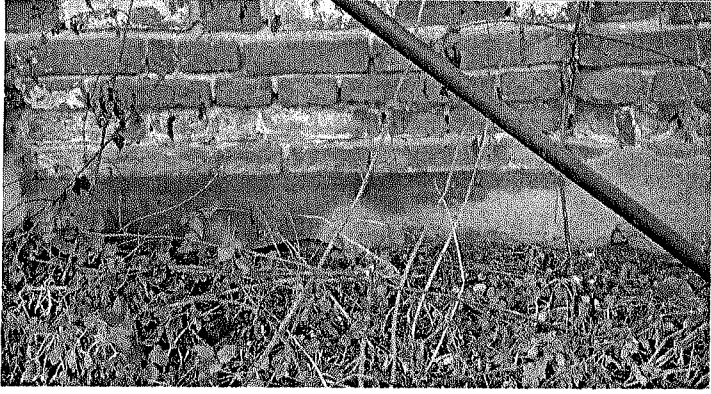
№ п/ п	Описание предмета охраны	Иллюстрации
3.	Местоположение, габариты и конфигурация фундаментов; кирпичный цоколь с прямым обрезаом оштукатуренный; белокаменные ступени с геометрическим орнаментом

<p data-bbox="831 674 1326 707">Фрагмент цоколя западного фасада</p>

местоположение, габариты и конфигурация фундаментов; кирпичный цоколь с прямым обрезом оштукатуренный; белокаменные ступени с геометрическим орнаментом (пункт 3 приложения № 2);

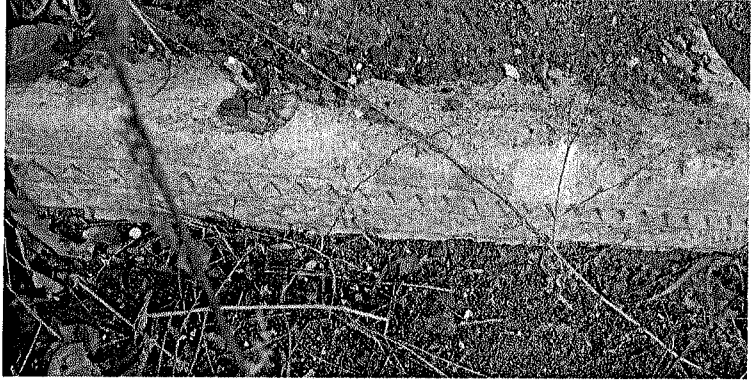
<p data-bbox="708 1093 1445 1162">Фрагмент белокаменных ступеней с геометрическим орнаментом</p>
4.	Материал и техника кладки капитальных несущих стен – кирпич красный глиняный на известковом растворе (кирпич как исторический материал)

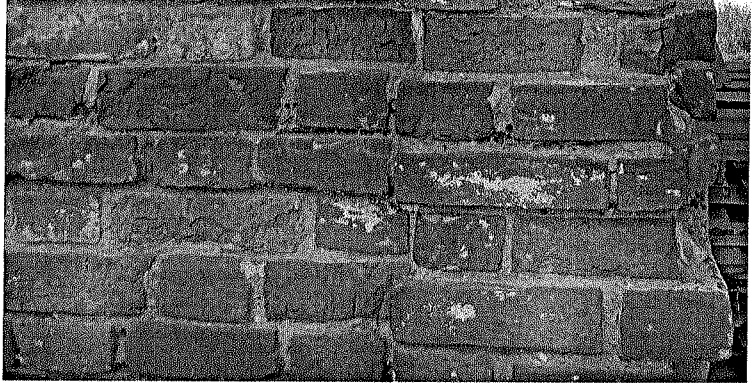
<p data-bbox="703 1550 1441 1588">Фрагмент кирпичной кладки стен восточного фасада</p>

материал и техника кладки капитальных несущих стен – кирпич красный глиняный на известковом растворе (кирпич как исторический материал) (пункт 4 приложения № 2);

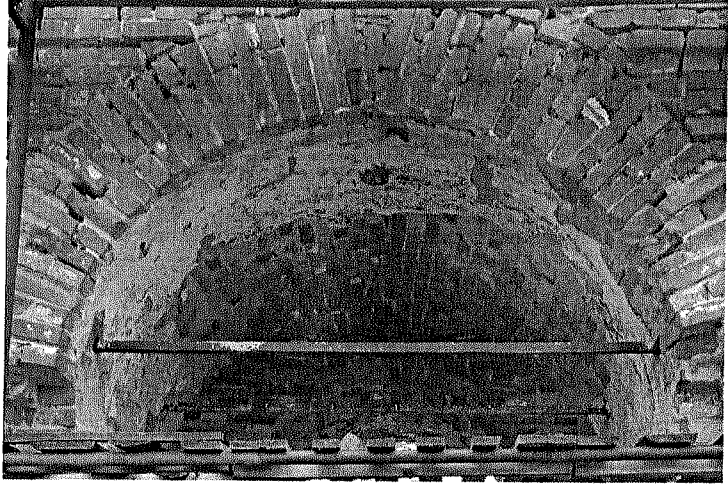
№ п/ п	Описание предмета охраны	Иллюстрации
5.	Крестовый свод первого яруса колокольни; сомкнутый восьмилотковый свод в завершении яруса звона

<p data-bbox="786 772 1377 801">Крестовый свод в подвальном помещении</p>

крестовый свод первого яруса колокольни; сомкнутый восьмилотковый свод в завершении яруса звона (пункт 5 приложения № 2);

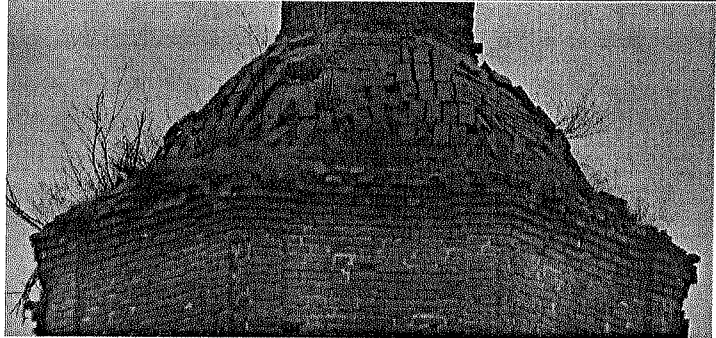
<p data-bbox="778 1149 1377 1178">Сомкнутый свод в завершении яруса звона</p>
6.	Глухой кирпичный венчающий восьмигранный в плане барабан; габариты, конфигурация, техника исполнения луковичной главки на восьмигранной шее, держащей крест на яблоке; металл как исторический материал

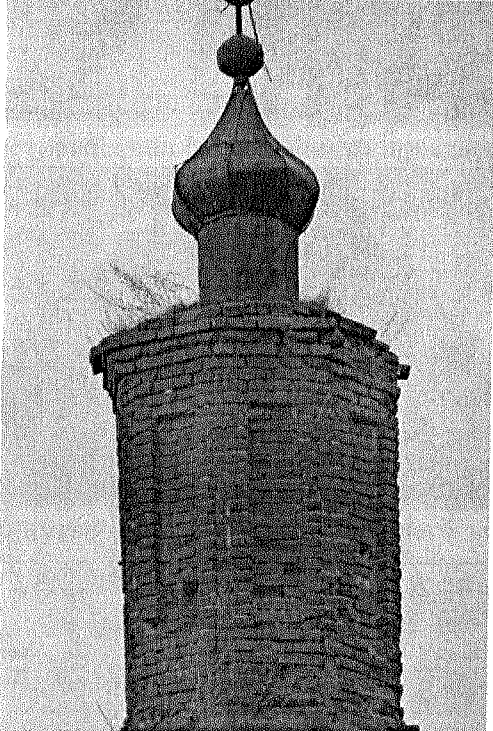
<p data-bbox="707 1937 1433 1966">Глухой барабан с главкой в завершении колокольни</p>
<i>Местоположение, габариты, конфигурация и оформление дверных и оконных проёмов</i>

глухой кирпичный венчающий восьмигранный в плане барабан; габариты, конфигурация, техника исполнения луковичной главки на восьмигранной шее, держащий крест на яблоке; металл как исторический материал (пункт 6 приложения № 2).

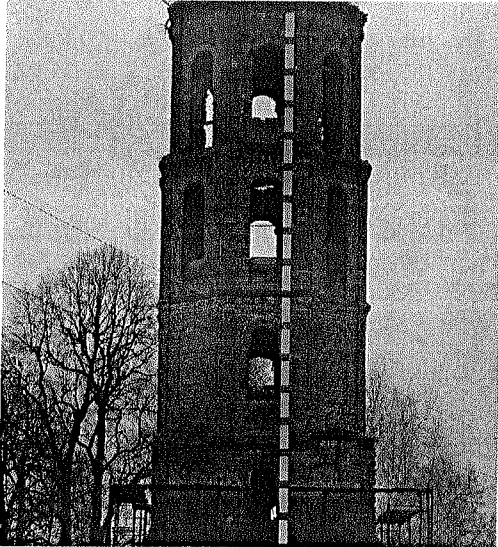
№ п/ п	Описание предмета охраны	Иллюстрации
7.	<p>Осевое положение, лучковая форма оконных проемов и арочная форма оконных проемов яруса звона;</p> <p>местоположение, габариты, лучковая форма оконных проемов северного и южного фасадов притвора;</p> <p>рамочный наличник; материал и техника кладки лучковых перемычек оконных проемов и арочных перемычек оконных проемов яруса звона (кирпич как исторический материал); оконные проемы второго яруса колокольни; проемы с рамочными наличниками с замковым камнем, ушками и П-образным фартуком</p>

<p data-bbox="900 837 1262 869">Фрагмент западного фасада</p>

осевое положение, лучковая форма оконных проемов и арочная форма оконных проемов яруса звона; местоположение, габариты, лучковая форма оконных проемов северного и южного фасадов притвора; рамочный наличник; материал и техника кладки лучковых перемычек оконных проемов и арочных перемычек оконных проемов яруса звона (кирпич как исторический материал); оконные проемы второго яруса колокольни, фланкированные ложными окнами; проемы с рамочными наличниками с замковым камнем, ушками и П-образным фартуком (пункт 7 приложения № 2);

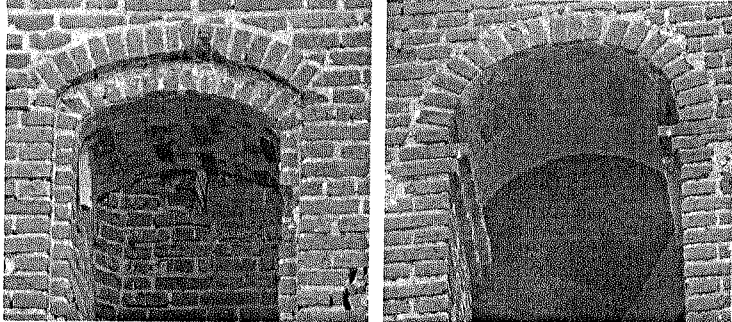
<p data-bbox="719 1202 1431 1234">Фрагменты оконных проемов третьего и пятого ярусов</p>

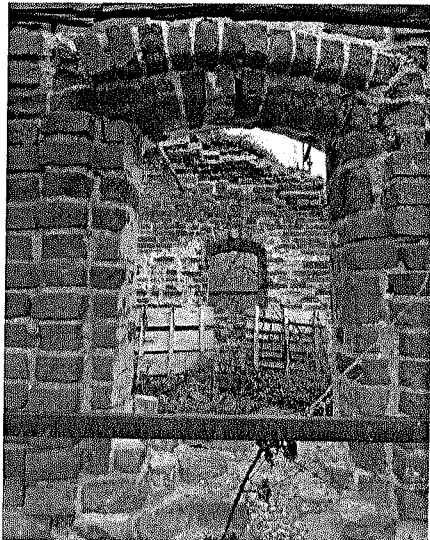
<p data-bbox="724 1823 1410 1854">Фрагмент оконного проема южного фасада притвора</p>

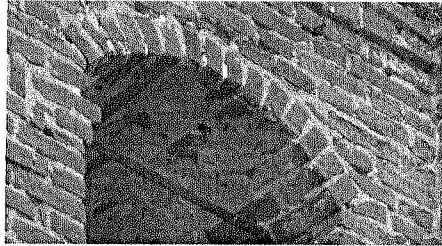
<p data-bbox="783 533 1382 566">Перемычка оконного проема четвертого яруса</p>

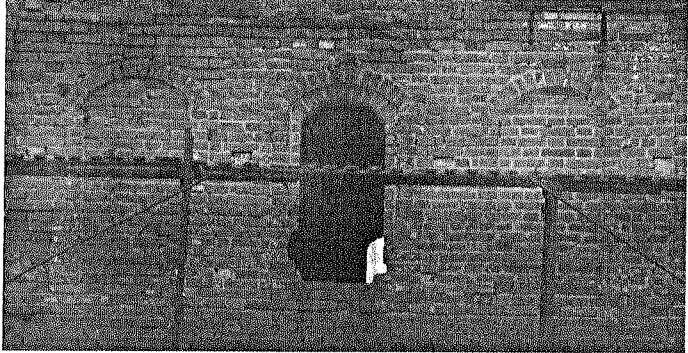
<p data-bbox="687 963 1469 996">Оконный проем западного фасада второго яруса колокольни</p>
8.	<p data-bbox="300 1003 655 1182">Местоположение, габариты, высотные отметки, арочная форма проемов первого яруса колокольни;</p> <p data-bbox="300 1189 655 1368">материал и техника кладки арочных перемычек над проемами первого яруса колокольни (кирпич как исторический материал)</p>

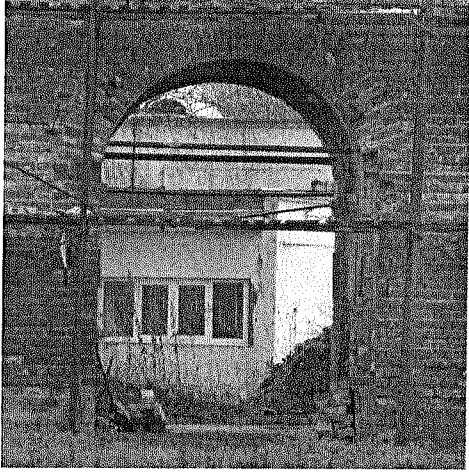
<p data-bbox="743 1476 1406 1509">Проем западного фасада первого яруса колокольни</p>
<i>Композиция и архитектурно-художественное оформление фасадов</i>		
9.	<p data-bbox="300 1574 587 1641">Рустовка стен первого яруса колокольни</p>

местоположение, габариты, высотные отметки, арочная форма проемов первого яруса колокольни; материал и техника кладки арочных перемычек над

проемами первого яруса колокольни (кирпич как исторический материал) (пункт 8 приложения № 2).

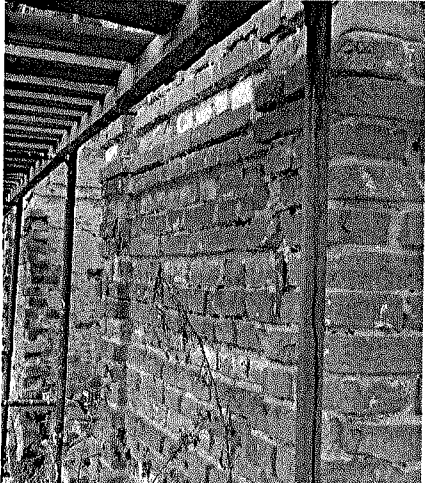
№ п/ п	Описание предмета охраны	Иллюстрации
		Фрагмент северного фасада колокольни.
10.	Угловые лопатки первого и второго ярусов колокольни; спаренные угловые лопатки третьего, четвертого и пятого ярусов

рустовка стен первого яруса колокольни (пункт 9 приложения № 2);

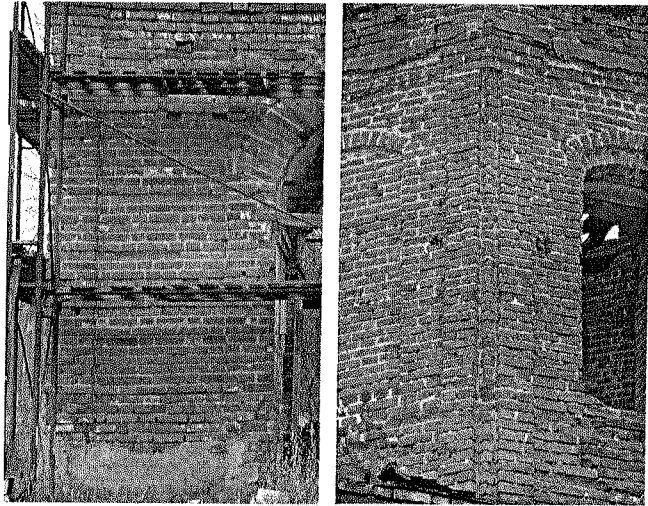
<p data-bbox="683 846 1469 875">Фрагмент третьего яруса юго-западного угла колокольни</p>
11.	Прямоугольные ниши глухого барабана

угловые лопатки первого и второго ярусов колокольни; спаренные лопатки третьего, четвертого и пятого ярусов (пункт 10 приложения № 2);

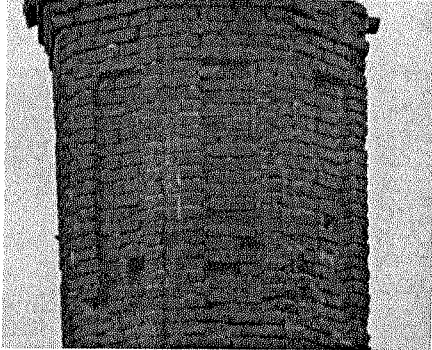
<p data-bbox="788 1240 1347 1272">Прямоугольные ниши глухого барабана.</p>
12.	Подоконные ниши в виде растянутого по горизонтали креста четвертого яруса колокольни

прямоугольные ниши глухого барабана (пункт 11 приложения № 2);

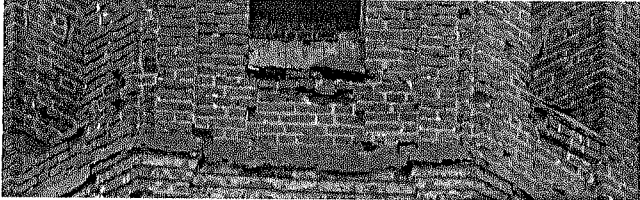
<p data-bbox="743 1487 1385 1525">Фрагмент восточного фасада четвертого яруса.</p>
13.	Профилированный карниз глухого барабана

подоконные ниши в виде растянутого по горизонтали креста четвертого яруса колокольни (пункт 12 приложения № 2);

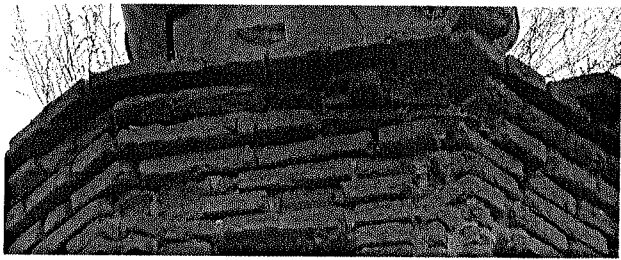
<p data-bbox="788 1821 1337 1856">Фрагмент завершения глухого барабана</p>

профилированный карниз глухого барабана (пункт 13 приложения № 2);

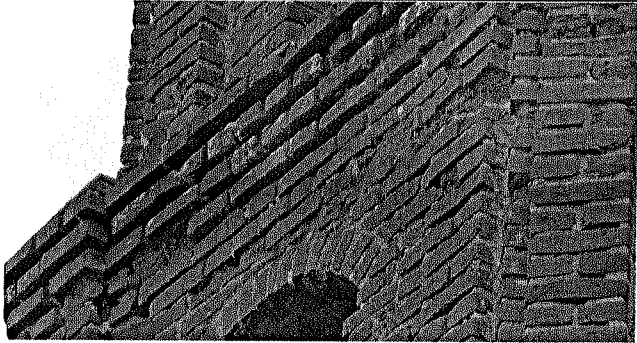
<p data-bbox="735 622 1422 656">Фрагмент ступенчатого карниза четвертого яруса.</p>
<i>Архитектурно-художественное оформление интерьеров</i>		
15.	Пояс с поребриком в нижней части восточной стены притвора

ступенчатый карниз в завершении каждого яруса колокольни (пункт 14 приложения № 2).

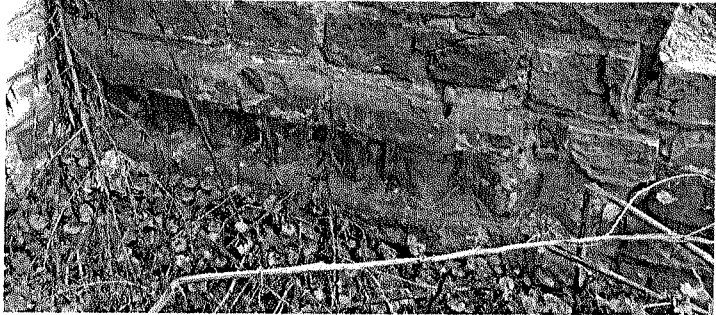
<p data-bbox="703 1066 1444 1099">Фрагмент пояса с поребриком в нижней части стены</p>
16.	Габариты, рисунок, напольного покрытия (керамическая плитка как исторический материал) первого яруса колокольни

пояс с поребриком в нижней части восточной стены притвора (пункт 15 приложения № 2);

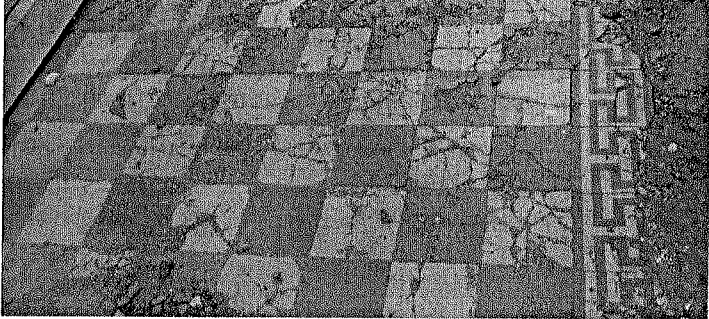
<p data-bbox="735 1429 1406 1462">Керамическая плитка первого яруса колокольни</p>
17.	Ступенчатый карниз первого яруса колокольни

габариты, рисунок, материал керамической плитки первого яруса колокольни (пункт 16 приложения № 2);

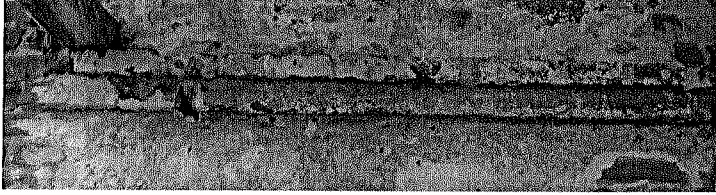
<p data-bbox="740 1666 1394 1695">Ступенчатый карниз первого яруса колокольни</p>

ступенчатый карниз первого яруса колокольни (пункт 17 приложения № 2).
