**Об утверждении предмета охраны объекта культурного наследия  
регионального значения «Бывшая Успенская церковь», 1836-1843г.,  
расположенного по адресу: Тульская область, Одоевский район,  
с. Завалово, д. 72, лит. А**

**Предмет охраны объекта культурного наследия регионального значения  
«Бывшая Успенская церковь», 1836-1843г., расположенного по адресу:  
Тульская область, Одоевский район, с. Завалово, д. 72, лит. А**

**Схематическое изображение предмета охраны объекта культурного наследия регионального значения «Бывшая Успенская церковь», 1836-1843г., расположенного по адресу: Тульская область, Одоевский район, с. Завалово, д. 72, лит. А**

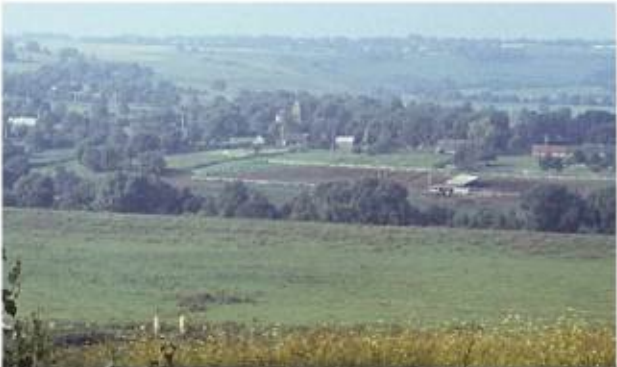
| п/п | Предмет охраны.<br>Описание предмета охраны | Иллюстрации |
|---|---|---|
| 1. | Высотная доминанта застройки северной части поселка | <p>Фрагмент северной части села Завалово.<br/>Панорамный вид.</p> |

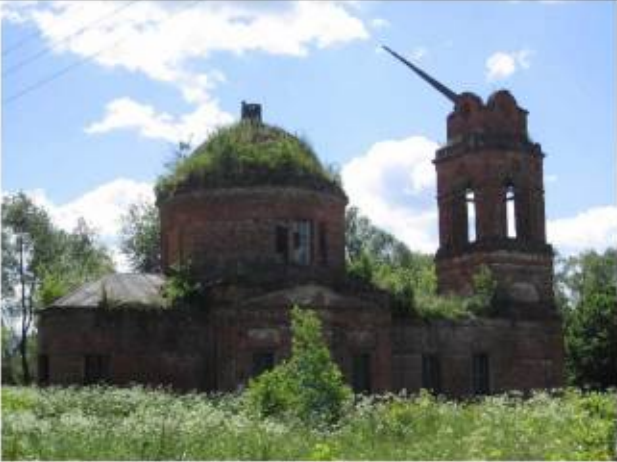
| п/п | Предмет охраны.<br>Описание предмета охраны | Иллюстрации |
|---|---|---|
| 2. | Составной разновысотный объем церкви, состоящий из четверика храма с ротондой, апсиды, одноэтажной трапезной с пристроенным к южной стене приделом, четырёхъярусной колокольни | <p>Общий вид здания с севера.</p> |

составной разновысотный объем церкви, состоящий из четверика храма с ротондой, апсиды, одноэтажной трапезной с пристроенным к южной стене приделом, четырёхъярусной колокольни (пункт 2 приложения № 2).

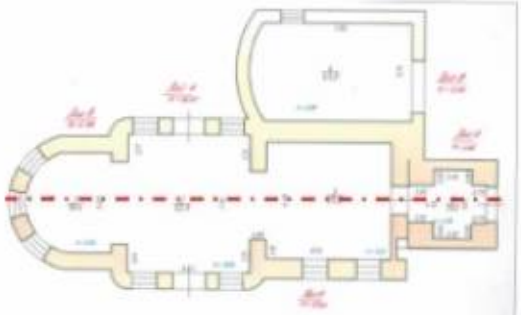
| п/п | Предмет охраны.<br>Описание предмета охраны | Иллюстрации |
|---|---|---|
| 3. | Симметричная продольно-осевая композиция плана с традиционной компоновкой объемов с запада на восток, дополненная пристроенным к южной стене трапезной приделом | <p>План 1-го этажа здания, БТИ, 2012г.</p> |

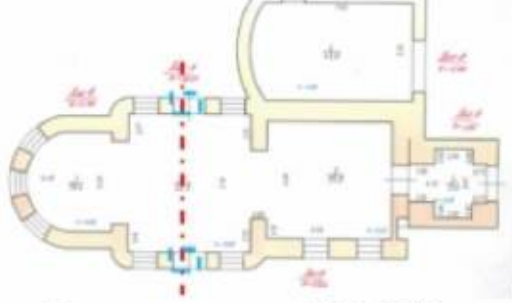
| п/п | Предмет охраны.<br>Описание предмета охраны | Иллюстрации |
|---|---|---|
| 4. | Традиционная поперечная ось север-юг четверика храма с двумя входами | <p>План первого этажа, БТИ, 2012г.</p> |

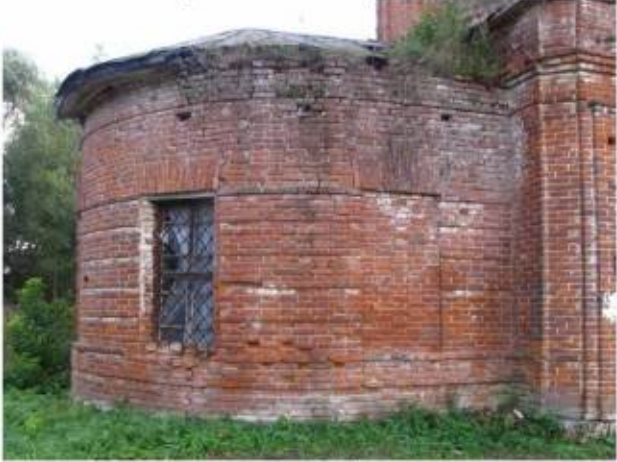
| п/п | Предмет охраны.<br>Описание предмета охраны | Иллюстрации |
|---|---|---|
| 5. | Односветная апсида, состоящая в плане из прямой и полукруглой частей | <p>Фрагмент плана, 2012г.</p> <p>Фрагмент северного фасада. Апсида.</p> |

- односветная апсида, состоящая в плане из прямой и полукруглой частей (пункт 5 приложения № 2);

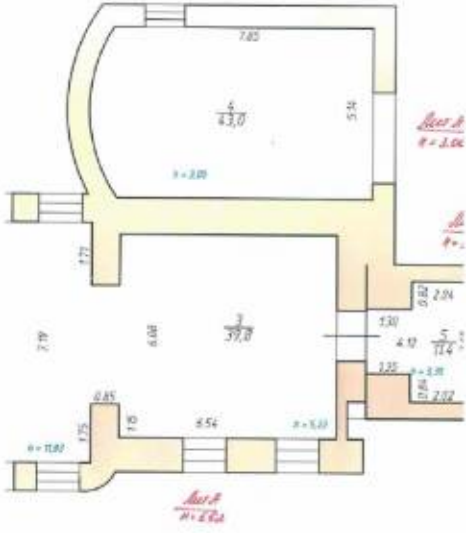
| п/п | Предмет охраны.<br>Описание предмета охраны | Иллюстрации |
|---|---|---|
| 6. | Бесстолпная трапезная с одним пристроенным приделом | <p data-bbox="946 1010 1485 1108">Фрагмент плана, 2012г.<br/>Трапезная с пристроенным к южной стене приделом</p> |

- бесстолпная трапезная с одним пристроенным приделом (пункт 6 приложения № 2);

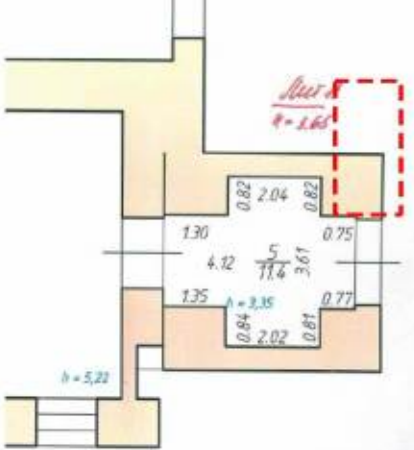
| п/п | Предмет охраны.<br>Описание предмета охраны | Иллюстрации |
|---|---|---|
| 7. | Западный вход в притвор | <p data-bbox="1002 1682 1428 1713">Фрагмент плана, 2012г. Притвор.</p> |

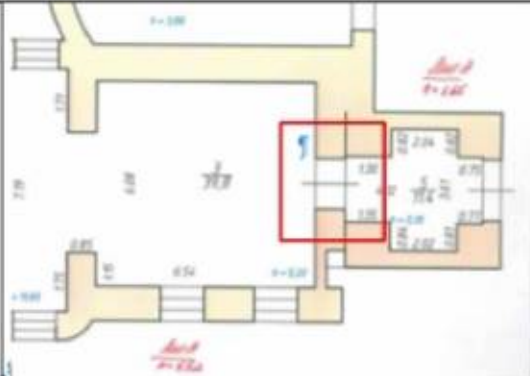
| п/п | Предмет охраны.<br>Описание предмета охраны | Иллюстрации |
|---|---|---|
| 8. | Место расположения внутренней лестницы на колокольню. | <p>Фрагмент плана, 2012г. Место расположения лестницы на колокольню.</p> |

- место расположения внутренней лестницы на колокольню (пункт 8 приложения № 2).

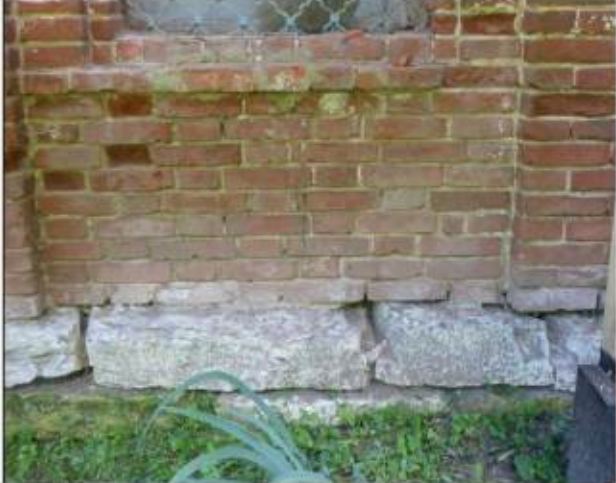
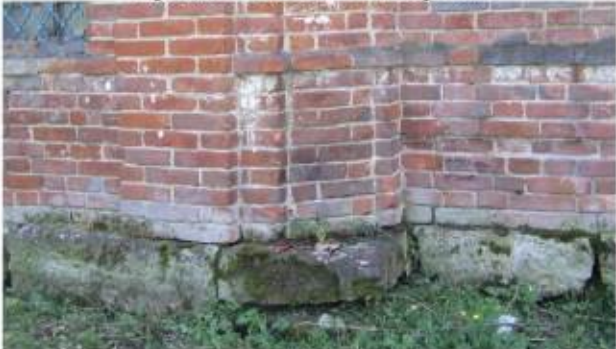
| п/п | Предмет охраны.<br>Описание предмета охраны | Иллюстрации |
|---|---|---|
| 9. | Цоколь белокаменный, с прямым обрезом | <p>Фрагмент цоколя четверика.</p> <p>Фрагмент цоколя четверика и трапезной, северный фасад.</p> |

- фундаменты каменные, ленточные;
- цоколь белокаменный, с прямым обрезом (пункт 9 приложения № 2);
- капитальные стены из красного глиняного полнотелого кирпича (пункт 10 приложения № 2);

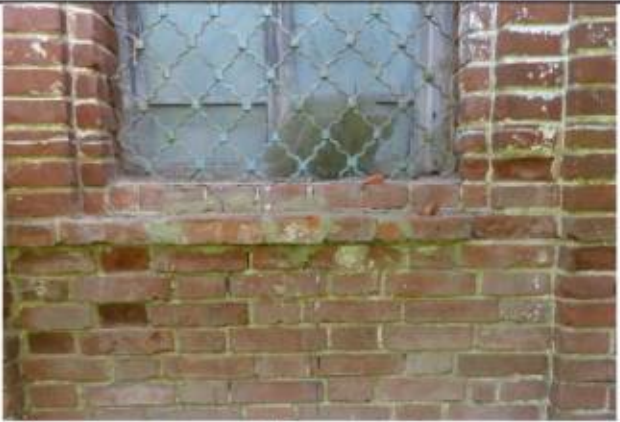
| п/п | Предмет охраны.<br>Описание предмета охраны | Иллюстрации |
|---|---|---|
| 10. | Капитальные стены из красного глиняного полнотелого кирпича | <p data-bbox="922 757 1513 831">Фрагмент наружной стены с окном северного фасада храма.</p> |

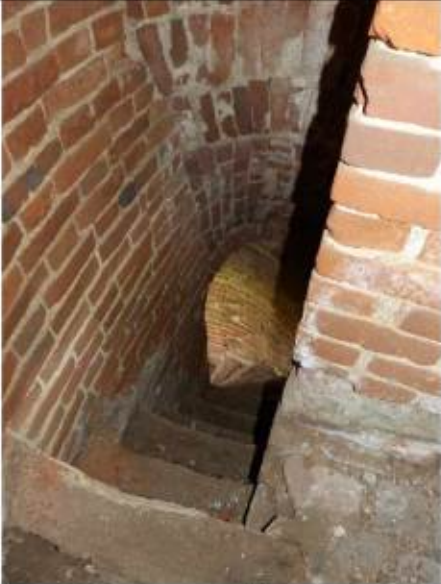
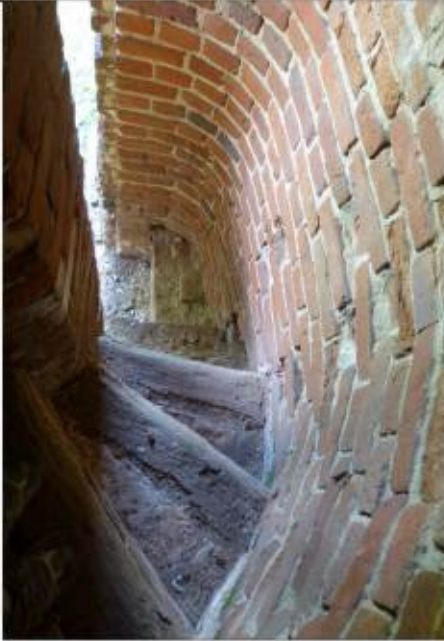
| п/п | Предмет охраны.<br>Описание предмета охраны | Иллюстрации |
|---|---|---|
| 11. | Внутренняя кирпичная лестница на второй ярус колокольни | <p data-bbox="911 1442 1517 1476">Лестница на колокольню. Вид со второго яруса.</p> |

| п/п | Предмет охраны.<br>Описание предмета охраны | Иллюстрации |
|---|---|---|
| | | <p data-bbox="948 981 1481 1039">Лестница на колокольню. Вид с середины лестницы на проем.</p> |

- внутренняя кирпичная лестница на второй ярус колокольни (пункт 11 приложения № 2);
- горизонтальный кирпичный руст на стенах апсиды, ротонды, трапезной, пристроенного придела, второго яруса колокольни (пункт 12 приложения № 2);

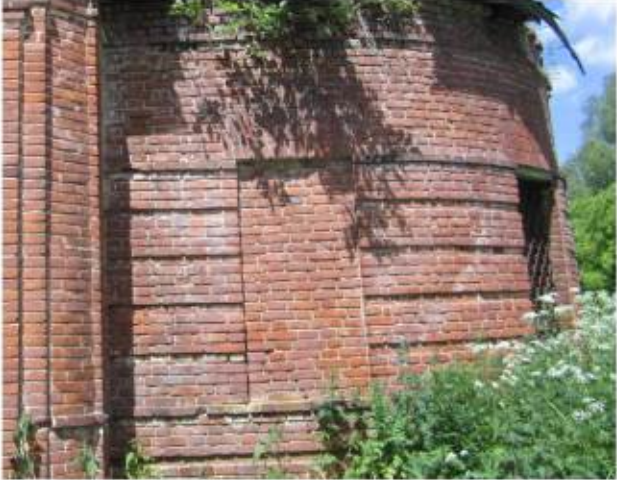
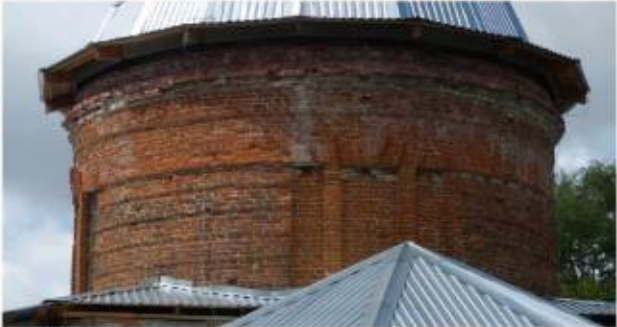
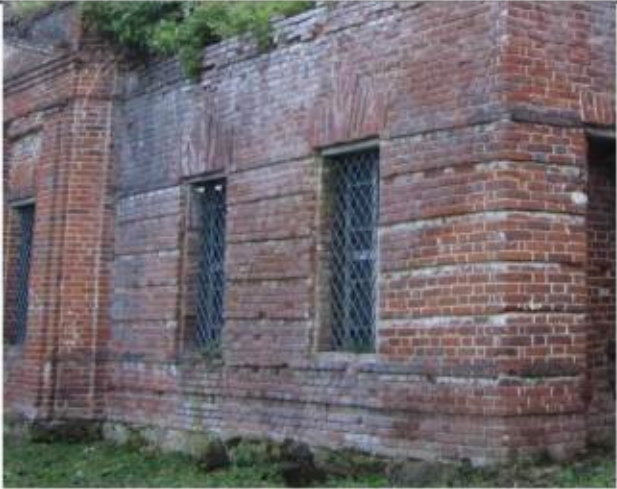
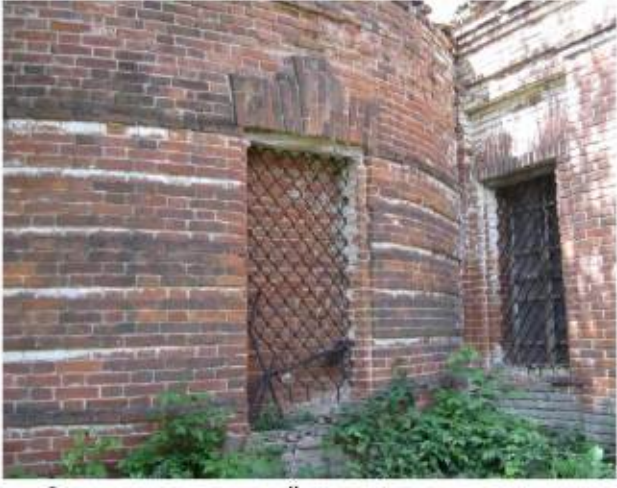
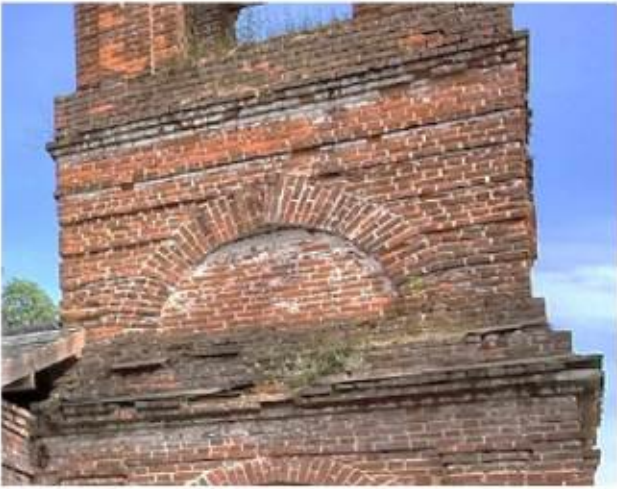
| п/п | Предмет охраны.<br>Описание предмета охраны | Иллюстрации |
|---|---|---|
| 12. | Горизонтальный кирпичный руст на стенах апсиды, ротонды, трапезной, пристроенного придела, второго яруса колокольни | <p data-bbox="986 1529 1445 1559">Фрагмент стены апсиды. Вид с юга.</p> <p data-bbox="943 1921 1489 1951">Рустованная стена ротонды. Вид с востока.</p> |

| п/п | Предмет охраны.<br>Описание предмета охраны | Иллюстрации |
|---|---|---|
| | | <div data-bbox="906 338 1525 824"> <p data-bbox="979 824 1452 860">Фрагмент северной стены трапезной.</p> </div> <div data-bbox="906 891 1525 1377"> <p data-bbox="948 1377 1484 1435">Фрагмент восточной стены пристроенного южного придела.</p> </div> <div data-bbox="906 1467 1525 1953"> <p data-bbox="948 1953 1484 1989">Фрагмент стен второго яруса колокольни.</p> </div> |

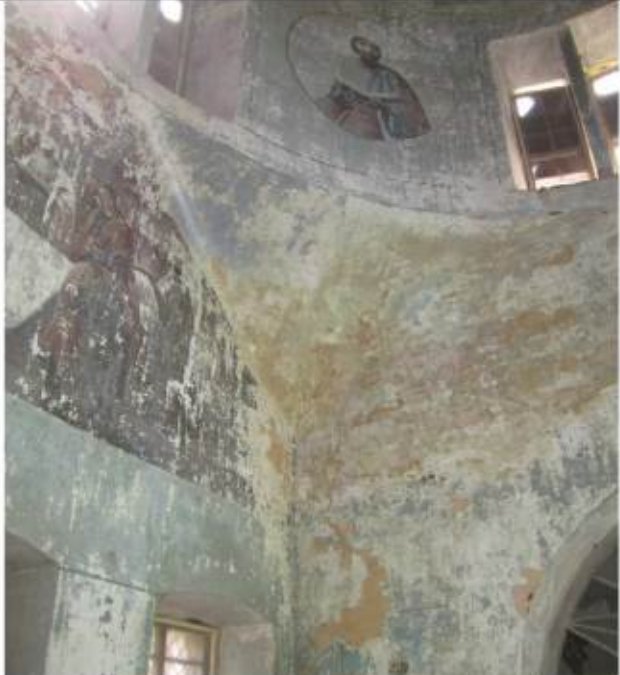
| п/п | Предмет охраны.<br>Описание предмета охраны | Иллюстрации |
|---|---|---|
| 13. | Подпружные арки четверика | <p data-bbox="991 1021 1501 1088">Фрагмент помещения четверика. Стык двух стен с арочным завершением.</p> |

- подпружные арки четверика (пункт 13 приложения № 2);
- свод (конха) в апсиде (пункт 14 приложения № 2);
- световой барабан ротонды на парусах четверика (пункт 15 приложения № 2);

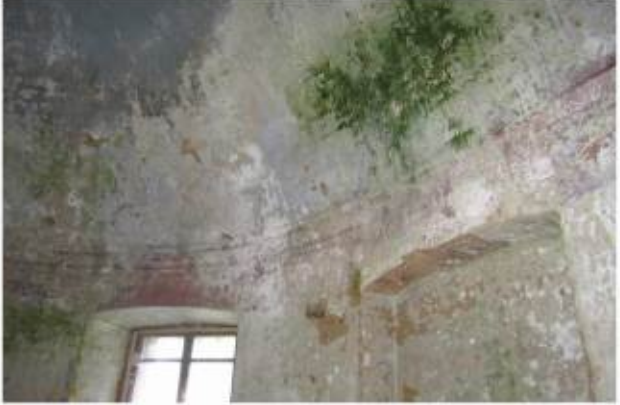
| п/п | Предмет охраны.<br>Описание предмета охраны | Иллюстрации |
|---|---|---|
| 14. | Свод (конха) в апсиде | <p data-bbox="943 1536 1485 1559">Вид на сопряжение стен апсиды со сводом.</p> |

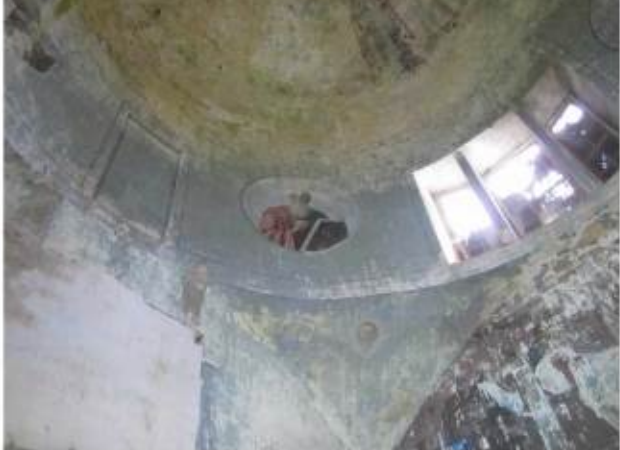
| п/п | Предмет охраны.<br>Описание предмета охраны | Иллюстрации |
|---|---|---|
| 15. | Световой барабан ротонды на парусах четверика | <p data-bbox="943 2029 1485 2085">Вид светового барабана, опирающегося на паруса стен четверика.</p> |

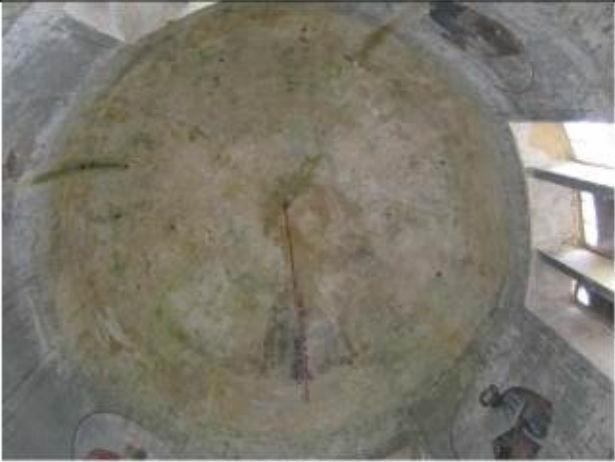
| п/п | Предмет охраны.<br>Описание предмета охраны | Иллюстрации |
|---|---|---|
| 16. | Купольный свод ротонды | <p data-bbox="1125 801 1315 831">Свод ротонды.</p> |

- купольный свод ротонды (пункт 16 приложения № 2);
- сомкнутый свод трапезной (пункт 17 приложения № 2);
- лучковые внутренние рассветы проемов храма, апсиды и трапезной (пункт 18 приложения № 2);

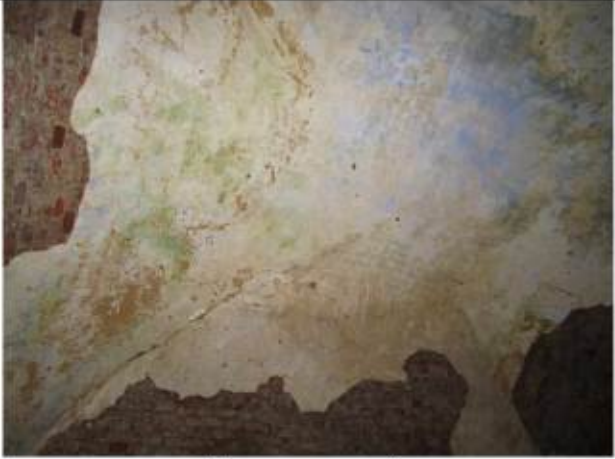
| п/п | Предмет охраны.<br>Описание предмета охраны | Иллюстрации |
|---|---|---|
| 17. | Сомкнутый свод трапезной | <p data-bbox="1117 1328 1323 1357">Свод трапезной.</p> |

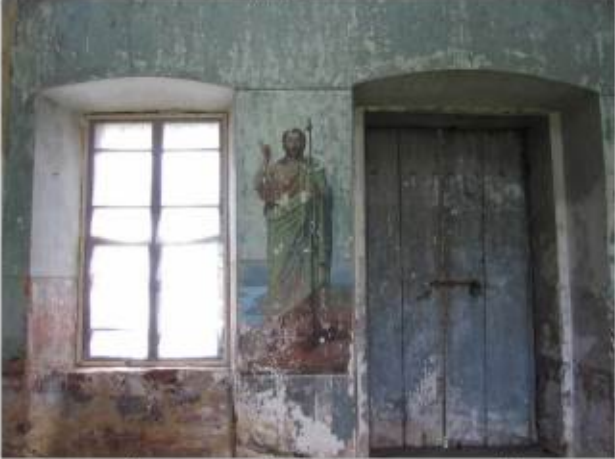
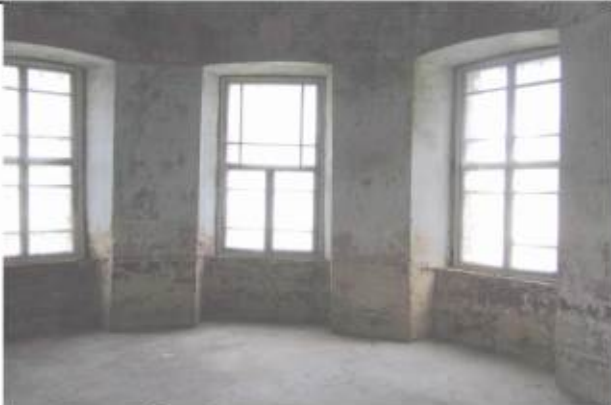
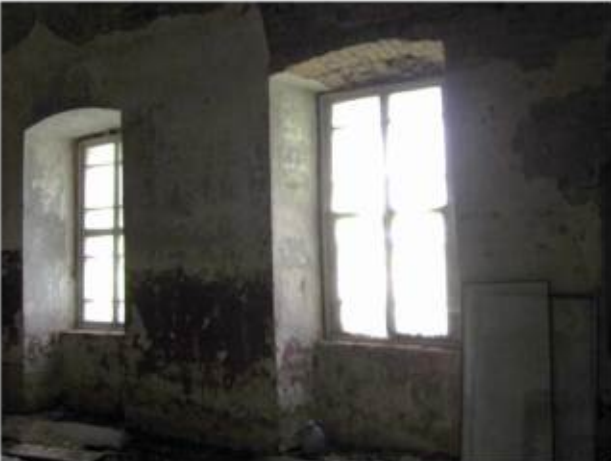
| п/п | Предмет охраны.<br>Описание предмета охраны | Иллюстрации |
|---|---|---|
| 18. | Лучковые внутренние рассветы проемов храма, апсиды и трапезной | <p data-bbox="932 1821 1508 1883">Оконный и дверной проемы на южной стене четверика.</p> |

| п/п | Предмет охраны.<br>Описание предмета охраны | Иллюстрации |
|---|---|---|
| | | <p data-bbox="1054 745 1380 779">Оконные проемы апсиды.</p> <p data-bbox="970 1272 1465 1335">Оконные проемы трапезной. Фрагмент северной стены.</p> |

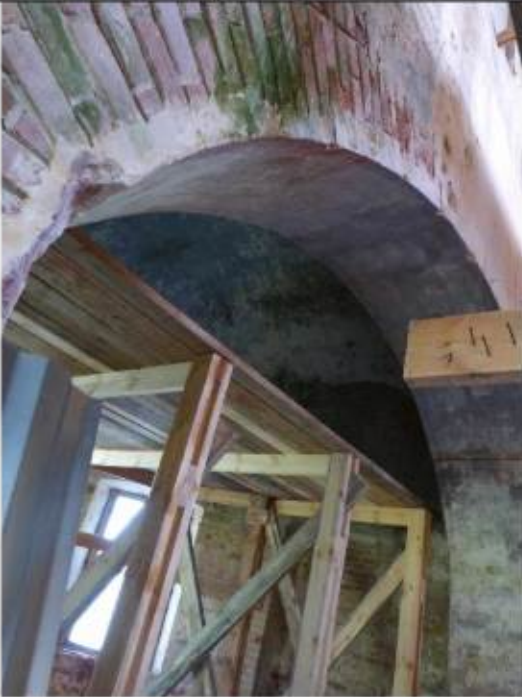
| п/п | Предмет охраны.<br>Описание предмета охраны | Иллюстрации |
|---|---|---|
| 19. | Арка прохода из храма в апсиду | <p data-bbox="991 2038 1447 2065">Вид из четверика в сторону апсиды.</p> |

- арка прохода из храма в апсиду (пункт 19 приложения № 2);
- арка прохода из храма в трапезную (пункт 20 приложения № 2);
- крестовый свод притвора (пункт 21 приложения № 2);

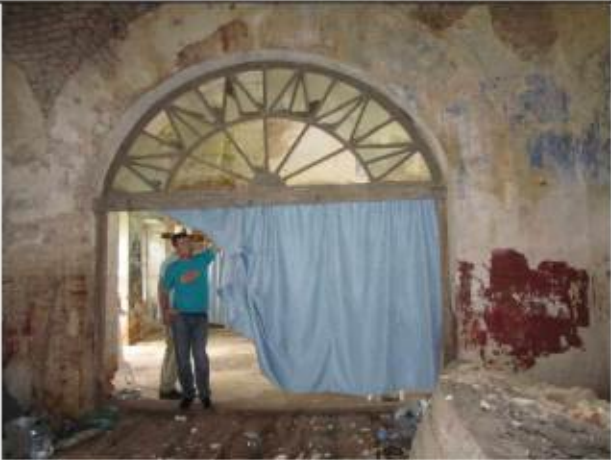
| п/п | Предмет охраны.<br>Описание предмета охраны | Иллюстрации |
|---|---|---|
| 20. | Арка прохода из храма в трапезную | <p data-bbox="1098 797 1337 831">Вид из трапезной.</p> |

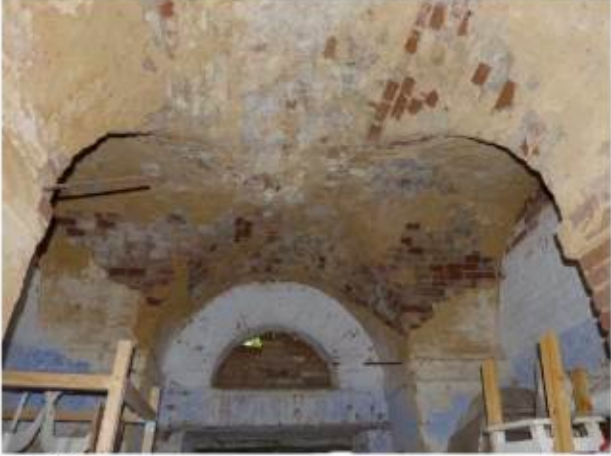
| п/п | Предмет охраны.<br>Описание предмета охраны | Иллюстрации |
|---|---|---|
| 21. | Крестовый свод притвора | <p data-bbox="959 1326 1476 1359">Вид на западную стену и свод притвора.</p> |

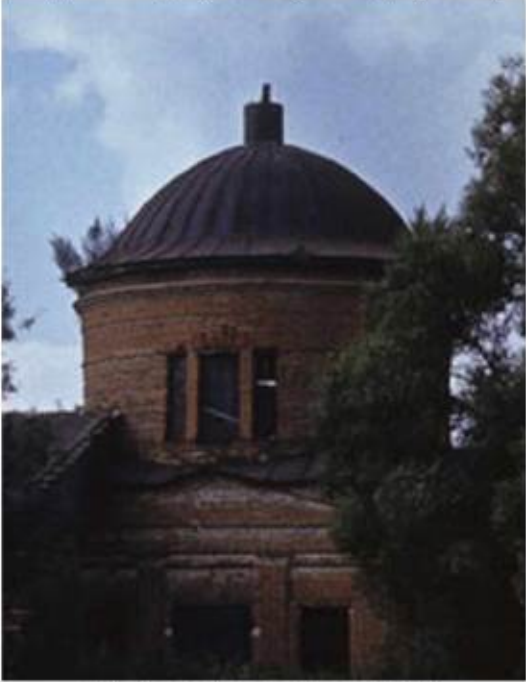
| п/п | Предмет охраны.<br>Описание предмета охраны | Иллюстрации |
|---|---|---|
| 22. | Купольная форма крыши ротонды | <p data-bbox="1029 2042 1396 2076">Храмовая часть. Фото 1985г.</p> |

- купольная форма крыши ротонды (пункт 22 приложения № 2);
- дугообразная восточная стена пристроенного придела (пункт 23 приложения № 2);
- тип завершения колокольни - шпиль с крестом на подкрестном яблоке (пункт 24 приложения № 2).

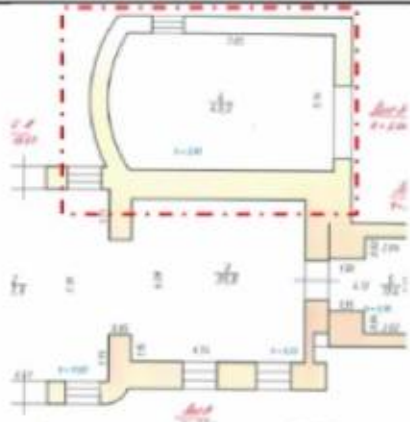
| п/п | Предмет охраны.<br>Описание предмета охраны | Иллюстрации |
|---|---|---|
| 23. | Дугообразная восточная стена пристроенного придела | <p data-bbox="1018 768 1430 869">Фрагмент плана здания 2012г.<br/>Пристроенный придел к южной стене трапезной.</p> <p data-bbox="999 1240 1430 1272">Вид на восточную стену придела.</p> |

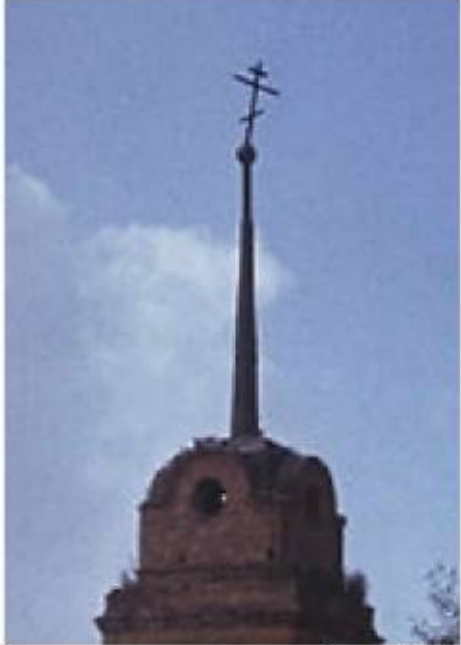
| п/п | Предмет охраны.<br>Описание предмета охраны | Иллюстрации |
|---|---|---|
| 24. | Тип завершения колокольни - шпиль с крестом на подкрестном яблоке | <p data-bbox="975 1921 1447 1953">Завершение колокольни. Фото 1985г.</p> |

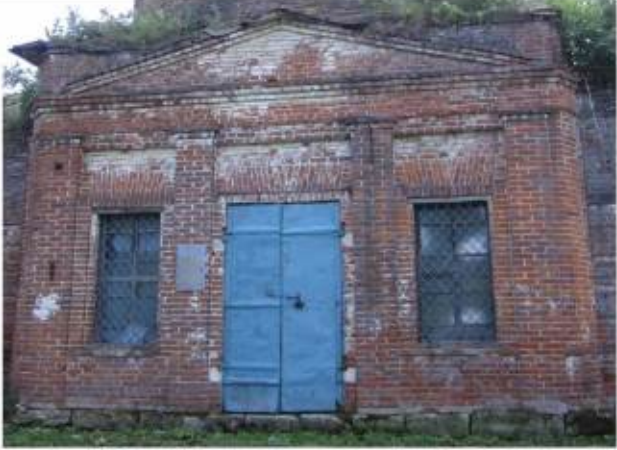
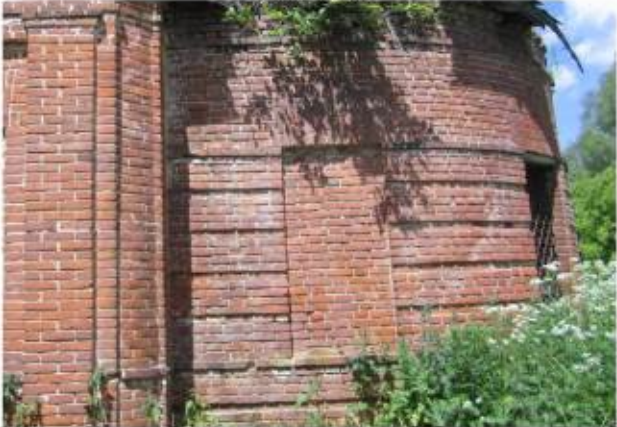
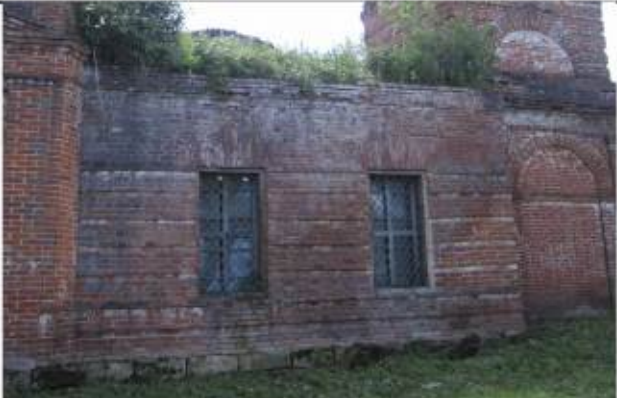
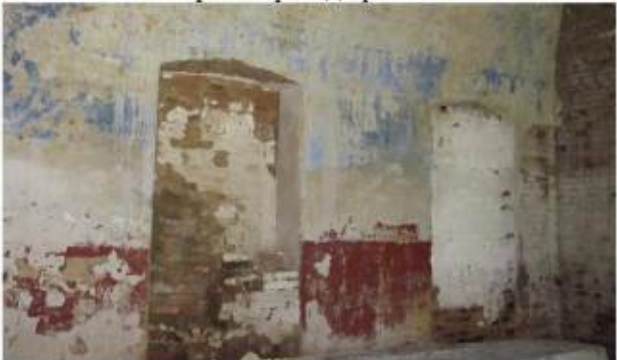
| п/п | Предмет охраны.<br>Описание предмета охраны | Иллюстрации |
|---|---|---|
| 25. | <p>Прямоугольные проемы окон первого этажа с клинчатыми перемычками: по два на южном и северном фасадах четверика;</p> <p>три на апсиде, два в виде ниш;</p> | <p>Фрагмент северного фасада четверика. Проемы.</p> <p>Фрагмент плана здания 2012г. Апсида с проемами.</p> <p>Южный фасад апсиды. Ниша на прямой части стены, проем на закругленной.</p> |

| п/п | Предмет охраны.<br>Описание предмета охраны | Иллюстрации |
|---|---|---|
| | по два на южном и северном фасадах трапезной | <p>Северный фасад трапезной.</p> <p>Южная стена трапезной. Вид из помещения.</p> |

- прямоугольные проемы окон первого этажа с клинчатыми перемычками: по два на южном и северном фасадах четверика; три на апсиде, два в виде ниш; по два на южном и северном фасадах трапезной (пункт 25 приложения № 2);
- три тройных оконных проема барабана ротонды, расположенных по сторонам света, один восточный – имитация тройного окна в виде ниш (пункт 26 приложения № 2);
- два прямоугольных дверных проема четверика (северный и южный) с двумя парами кованых подставов с опорой на белокаменные блоки (пункт 27 приложения № 2);

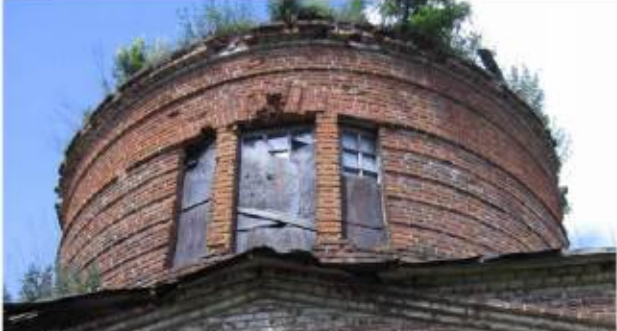
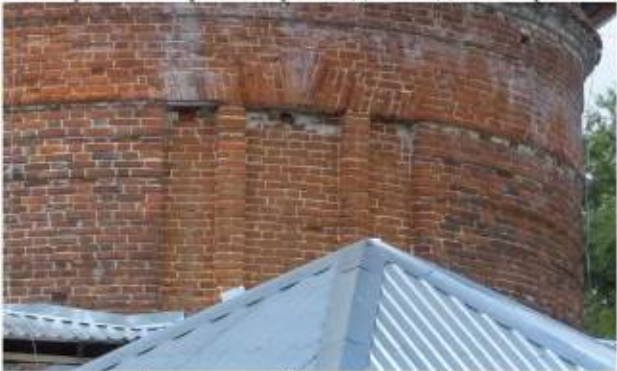
| п/п | Предмет охраны.<br>Описание предмета охраны | Иллюстрации |
|---|---|---|
| 26. | Три тройных оконных проема барабана ротонды, расположенных по сторонам света, один восточный – имитация тройного окна в виде ниш | <p>Проемы барабана ротонды. Вид с севера.</p> <p>Ниши в габаритах тройного окна. Вид с востока.</p> |

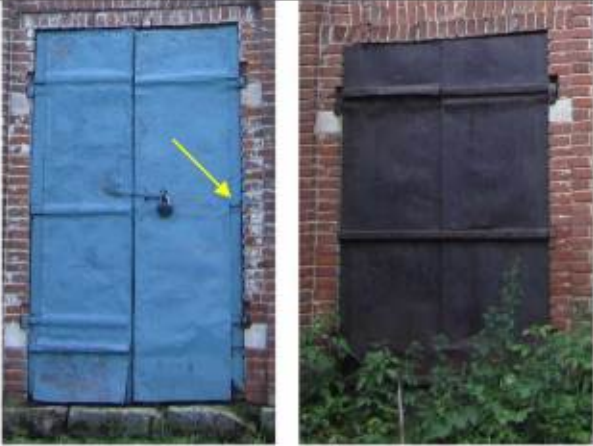
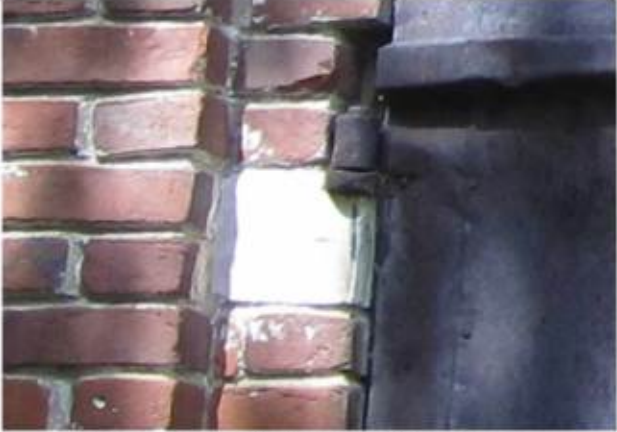
| п/п | Предмет охраны.<br>Описание предмета охраны | Иллюстрации |
|---|---|---|
| 27. | Два прямоугольных дверных проема четверика (северный и южный) с двумя парами кованых подставов с опорой на белокаменные блоки | <p data-bbox="979 902 1453 931">Северные и южные двери четверика.</p> <p data-bbox="995 1400 1437 1458">Кованный подстав в стене южного фасада четверика.</p> |

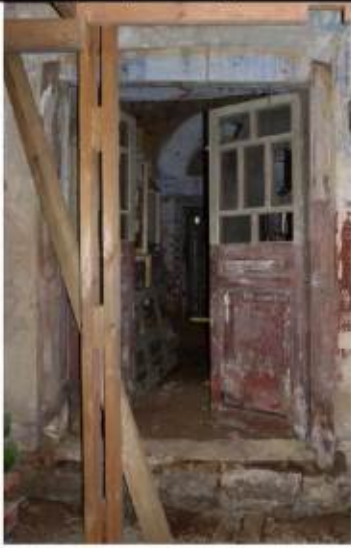
| п/п | Предмет охраны.<br>Описание предмета охраны | Иллюстрации |
|---|---|---|
| 28. | Лучковый дверной проем между притвором и трапезной | <p data-bbox="979 2011 1453 2040">Вид из трапезной на дверь в притвор.</p> |

- лучковый дверной проем между притвором и трапезной (пункт 28 приложения № 2);
- прямоугольный дверной проем входа в притвор (пункт 29 приложения № 2);
- полуциркульный проем над входом в притвор (пункт 30 приложения № 2);
- полуциркульный проем на западном фасаде второго яруса колокольни (пункт 31 приложения № 2);
- арочный проем каждого фасада третьего яруса колокольни (пункт 32 приложения № 2);
- круглый проем каждого фасада четвертого яруса колокольни (пункт 33 приложения № 2);
- габариты, рисунок, характер и материал (дерево) заполнения световой фрамуги арочного проема из четверика в трапезную (пункт 34 приложения № 2);
- деревянные (как исторический материал) заполнения оконных и внутренних дверных проемов (пункт 35 приложения № 2);
- кованые оконные решетки кубчатого рисунка на первом этаже здания (пункт 36 приложения № 2).

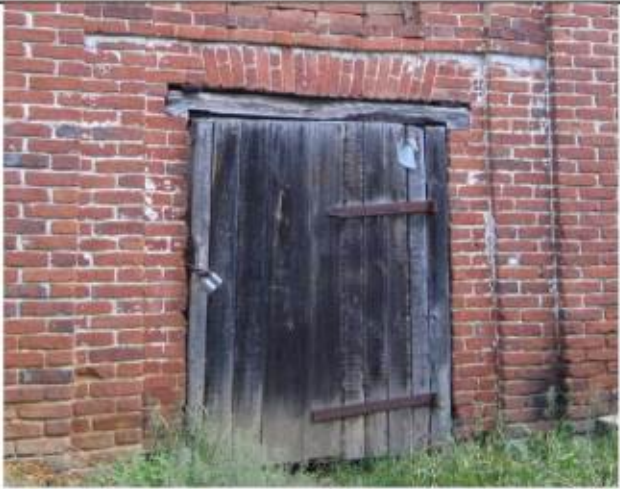
| п/п | Предмет охраны.<br>Описание предмета охраны | Иллюстрации |
|---|---|---|
| 29. | Прямоугольный дверной проем входа в притвор | <p data-bbox="1050 824 1385 853">Западный вход в церковь.</p> |

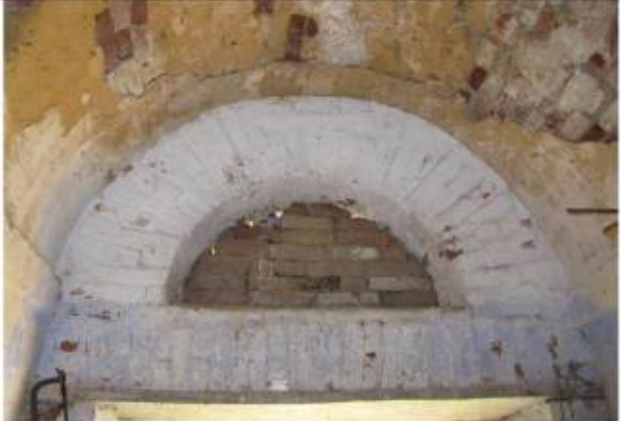
| п/п | Предмет охраны.<br>Описание предмета охраны | Иллюстрации |
|---|---|---|
| 30. | Полуциркулярный проем над входом в притвор | <p data-bbox="927 1279 1513 1308">Вид на оконный проем над западным входом.</p> |

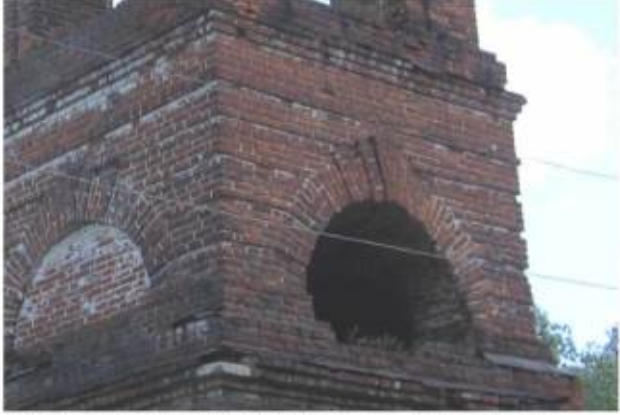
| п/п | Предмет охраны.<br>Описание предмета охраны | Иллюстрации |
|---|---|---|
| 31. | Полуциркулярный проем на западном фасаде второго яруса колокольни | <p data-bbox="906 1765 1481 1794">Фрагмент фасадов колокольни. Второй ярус,</p> |

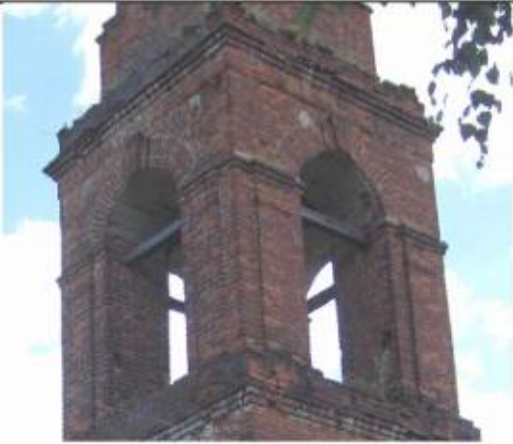
| п/п | Предмет охраны.<br>Описание предмета охраны | Иллюстрации |
|---|---|---|
| 32. | Арочный проем каждого фасада третьего яруса колокольни | <p data-bbox="1043 779 1390 846">Третий ярус колокольни.<br/>Вид с северо-запада.</p> |

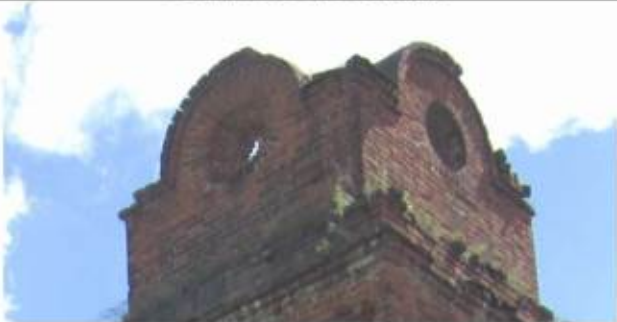
| п/п | Предмет охраны.<br>Описание предмета охраны | Иллюстрации |
|---|---|---|
| 33. | Круглый проем каждого фасада четвертого яруса колокольни | <p data-bbox="1018 1173 1417 1245">Четвертый ярус колокольни.<br/>Вид с северо-запада.</p> |

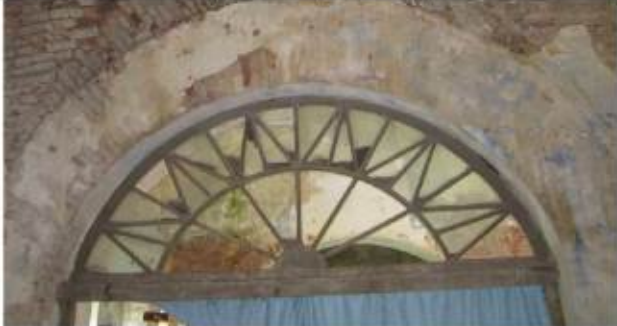
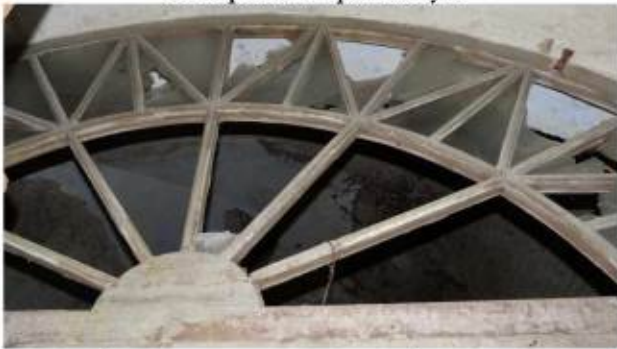
| п/п | Предмет охраны.<br>Описание предмета охраны | Иллюстрации |
|---|---|---|
| 34. | Габариты, рисунок, характер и материал (дерево) заполнения световой фрамуги арочного проема из четверика в трапезную | <p data-bbox="922 1576 1513 1648">Общий вид заполнения фрамуги проема из четверика в трапезную</p> <p data-bbox="1002 1995 1433 2029">Фрагмент заполнения фрамуги.</p> |

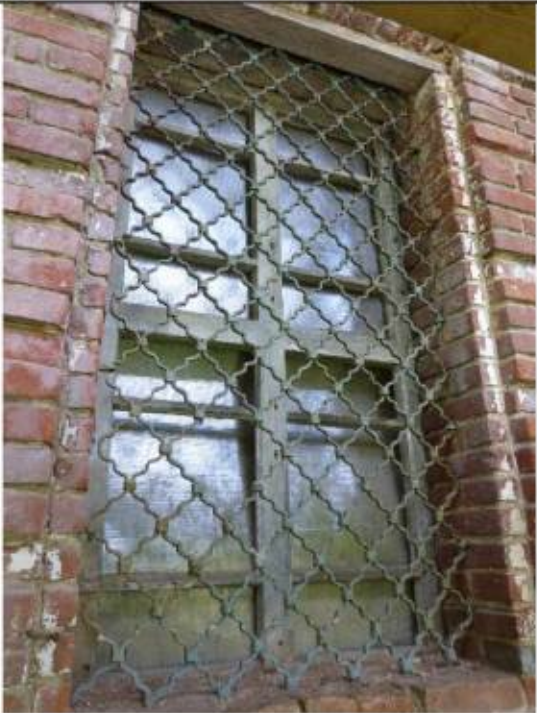
| п/п | Предмет охраны.<br>Описание предмета охраны | Иллюстрации |
|---|---|---|
| 35. | Деревянные (как исторический материал) заполнения оконных и внутренних дверных проемов | <p data-bbox="1098 1048 1334 1081">Окно трапезной.</p> |

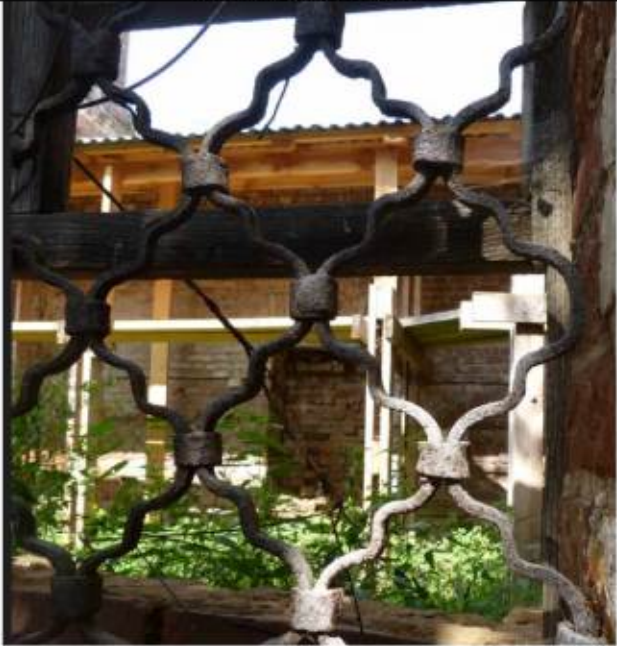
| п/п | Предмет охраны.<br>Описание предмета охраны | Иллюстрации |
|---|---|---|
| 36. | Кованные оконные решетки кубчатого рисунка на первом этаже здания | <p data-bbox="965 1731 1466 1765">Окно южной стены придела трапезной.</p> |

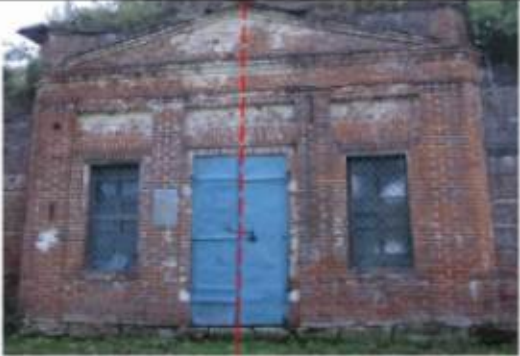
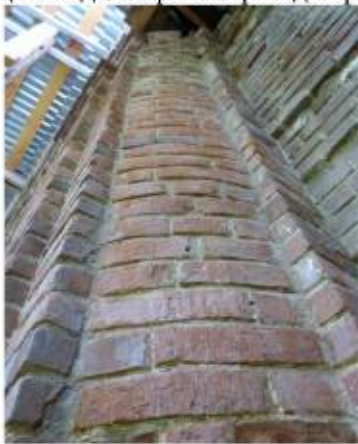
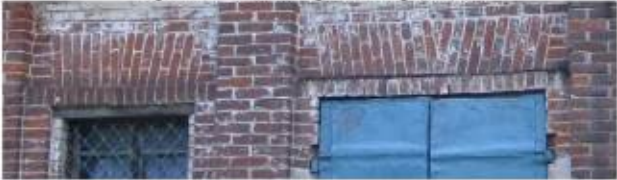
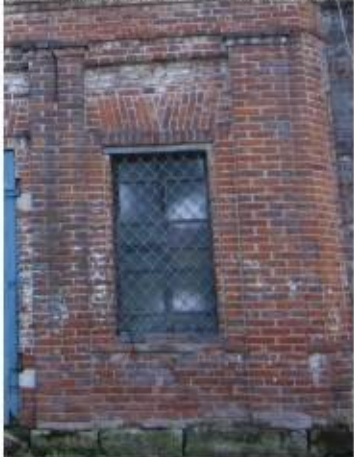
| п/п | Предмет охраны.<br>Описание предмета охраны | Иллюстрации |
|---|---|---|
| 37. | <p><i>Четверик</i>: северный и южный фасады идентичные, с симметричной центрально-осевой композицией; восточный и западный фасады симметричные, глухие. Северный, южный фасады четверика: дверной проем по оси симметрии и два оконных проема по сторонам от него;</p> <p>скругленные раскрепованные углы стен по всей высоте четверика;</p> <p>клинчатые кирпичные перемычки окон и двери, опирающиеся на тычковый ряд кирпичей;</p> <p>пилястры со ступенчатым карнизом;</p> | <p>Общий вид северного фасада храма.</p> <p>Угловая часть стен четверика.<br/>Фрагмент северного фасада.</p> <p>Верхняя часть окна и дверного проема четверика с перемычками.</p> <p>Пилястры. Западная часть северного фасада четверика.</p> |

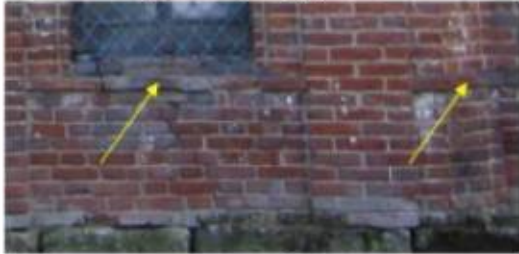
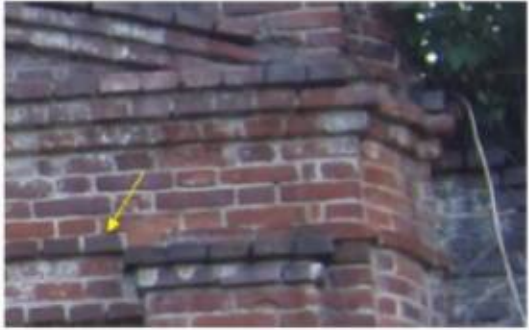
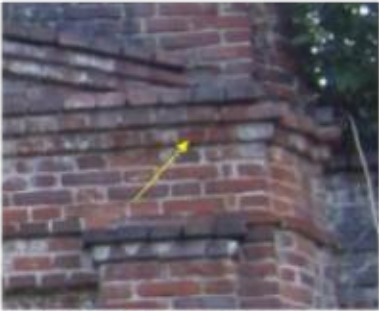
| п/п | Предмет охраны.<br>Описание предмета охраны | Иллюстрации |
|---|---|---|
| | <p>два выступающих ряда кирпича между карнизами пилястр;</p> <p>подоконный пояс в один кирпич, идущий по периметру стен четверика;</p> <p>фриз с полкой;</p> <p>фронтон со ступенчатым карнизом;</p> <p>ступенчатый венчающий карниз.</p> | <p>Фрагмент северного фасада четверика. Верхняя часть пилястр с выступающими рядами <u>кирпичей между ними.</u></p> <p>Фрагмент северного фасада четверика. Подоконный пояс.</p> <p>Фрагмент северного фасада четверика. Фриз.</p> <p>Фронтон северного фасада четверика.</p> <p>Карниз северного фасада четверика.</p> |

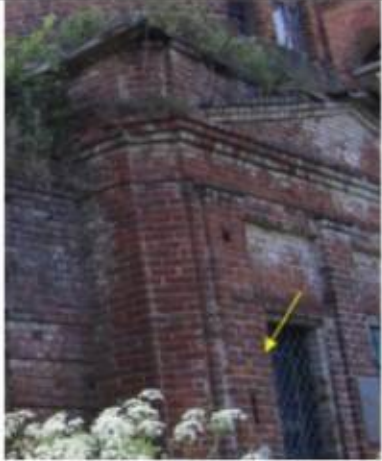
| п/п | Предмет охраны.<br>Описание предмета охраны | Иллюстрации |
|---|---|---|
| | Восточный и западный фасады:<br>глухие стены с фризом и карнизом. | <p data-bbox="1010 920 1425 954">Боковая часть северного фасада.</p> |

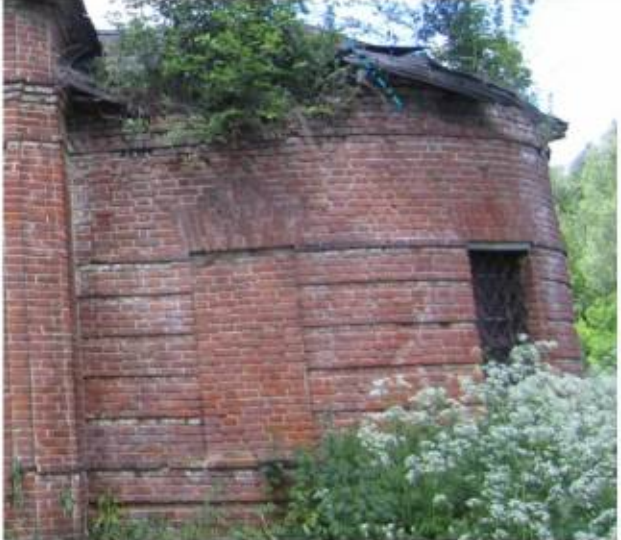
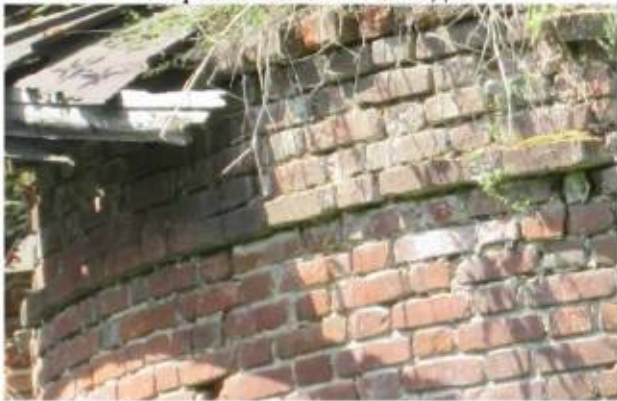
| п/п | Предмет охраны.<br>Описание предмета охраны | Иллюстрации |
|---|---|---|
| 38. | <p data-bbox="277 1048 877 1294"><i>Апсида:</i><br/>три оконных проема с клинчатыми перемычками на полукруглой в плане части стены;<br/>по одной нише в размер окон на прямых участках стены;</p> <p data-bbox="277 1682 874 1760">клинчатые перемычки ниш с высокой центральной частью;</p> | <p data-bbox="1090 1592 1335 1626">Апсида. Вид с юга.</p> <p data-bbox="938 1883 1487 1944">Фрагмент стены апсиды. Окно с клинчатой перемычкой</p> |

| п/п | Предмет охраны.<br>Описание предмета охраны | Иллюстрации |
|---|---|---|
| | фриз с пояском | <p>Перемычка ниши апсиды.</p> <p>Фрагмент стены апсиды. Фриз.</p> |

*Апсида* (пункт 38 приложения № 2):

- три оконных проема с клинчатыми перемычками на полукруглой части стены;

- по одной нише в размер окон на прямых участках стены;
- клинчатые перемычки ниш с высокой центральной частью;
- фриз с пояском.

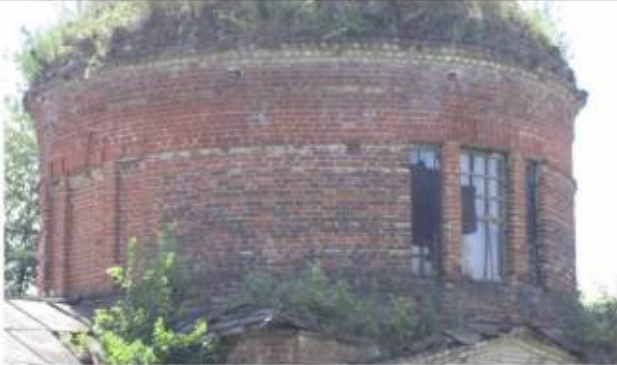
| п/п | Предмет охраны.<br>Описание предмета охраны | Иллюстрации |
|---|---|---|
| 39. | <p><i>Ротонда:</i><br/>световой барабан с тройными окнами по сторонам света (север, запад, юг) и тройной нишей, имитирующей тройное окно, на восточном фасаде;</p> <p>клинчатые перемычки окон с высокой центральной частью;</p> | <p>Ротонда. Общий вид барабана с северо-востока.</p> <p>Фрагмент барабана. Тройное северное окно.</p> |

| п/п | Предмет охраны.<br>Описание предмета охраны | Иллюстрации |
|---|---|---|
| | <p>гладкий фриз с полкой;<br/>ступенчатый венчающий карниз</p> | <p>Фрагмент барабана. Тройная ниша.</p> <p>Верхняя часть стены барабана. Фриз и карниз.</p> |

*Ротонда* (пункт 39 приложения № 2):

- световой барабан с тройными окнами по сторонам света (север, запад, юг) и тройной нишей, имитирующей тройное окно, на восточном фасаде;
- клинчатые перемычки окон с высокой центральной частью;
- выступающий кирпичный подоконный пояс;
- гладкий фриз с полкой;
- ступенчатый венчающий карниз.

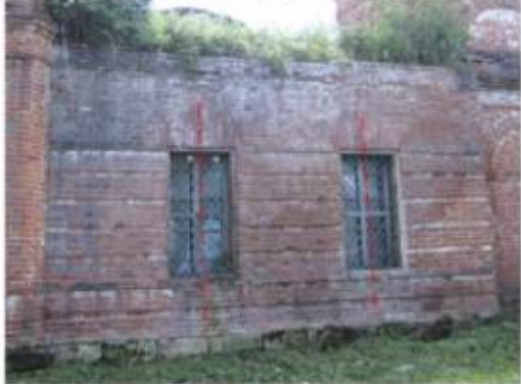
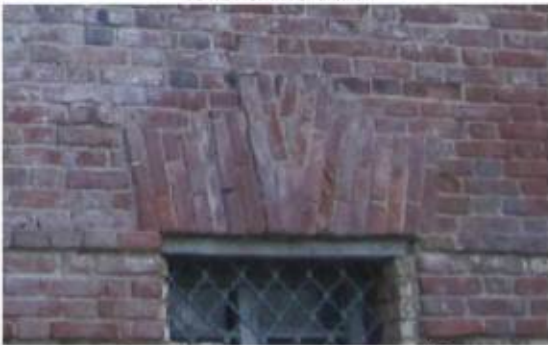
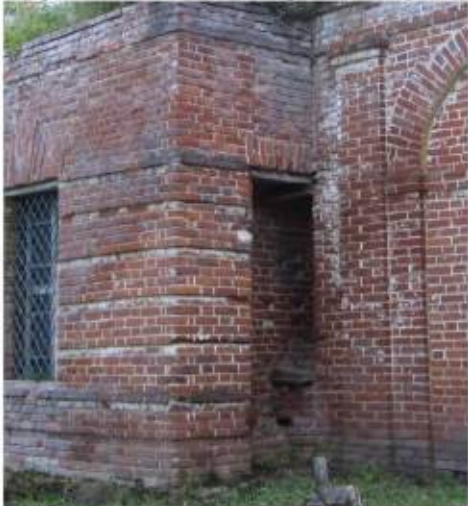
| п/п | Предмет охраны.<br>Описание предмета охраны | Иллюстрации |
|---|---|---|
| 40. | <p>Трапезная: симметричная центрально-осевая композиция северного фасада: две световые оси фасада;</p> <p>клинчатые перемычки окон с высокой центральной частью;</p> | <p>Северный фасад трапезной, общий вид.<br/>Световые оси.</p> <p>Перемычки окон трапезной.</p> |

| п/п | Предмет охраны.<br>Описание предмета охраны | Иллюстрации |
|---|---|---|
| | <p>подоконный пояс в один кирпич;</p> <p>фриз с полкой;</p> <p>проем на лестницу с клинчатой перемычкой на северном участке западного фасада.</p> | <p>Фрагмент северного фасада. Подоконный пояс.</p> <p>Фрагмент северного фасада. Фриз.</p> <p>Проем на внутреннюю лестницу, ведущую на колокольню.</p> |

*Трапезная* (пункт 40 приложения № 2): симметричная центрально-осевая композиция северного фасада.

- две световые оси фасада;
- клинчатые перемычки окон с высокой центральной частью;
- подоконный пояс в один кирпич;
- фриз с полкой;
- проем на лестницу с клинчатой перемычкой на северном участке западного фасада.

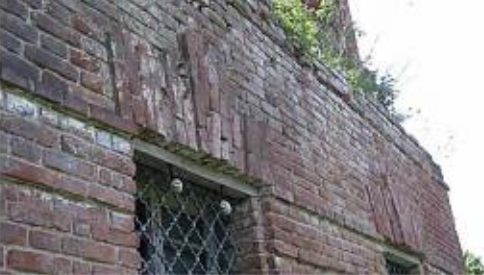
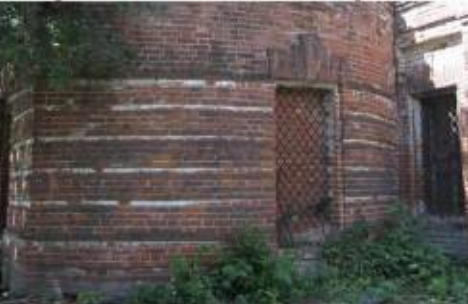
| п/п | Предмет охраны.<br>Описание предмета охраны | Иллюстрации |
|---|---|---|
| 41. | <p>Южный придел:<br/>клинчатые перемычки окон с высокой центральной частью на южной стене;</p> <p>клинчатая перемычка окна с высокой центральной частью по центру восточной стены.</p> | <p>Фрагмент южной стены придела</p> <p>Фрагмент восточной стены придела</p> |
