**Об утверждении предмета охраны объекта культурного наследия  
регионального значения «Бывшая Успенская церковь», 1836-1843г.,  
расположенного по адресу: Тульская область, Одоевский район,  
с. Завалово, д. 72, лит. А**

**Предмет охраны объекта культурного наследия регионального значения  
«Бывшая Успенская церковь», 1836-1843г., расположенного по адресу:  
Тульская область, Одоевский район, с. Завалово, д. 72, лит. А**

**Схематическое изображение предмета охраны объекта культурного наследия регионального значения «Бывшая Успенская церковь», 1836-1843г., расположенного по адресу: Тульская область, Одоевский район, с. Завалово, д. 72, лит. А**

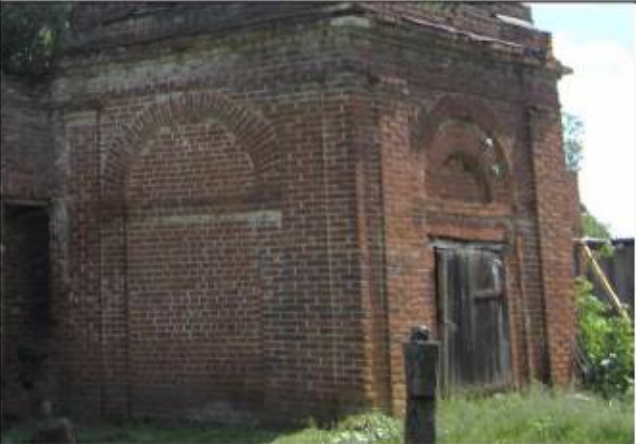
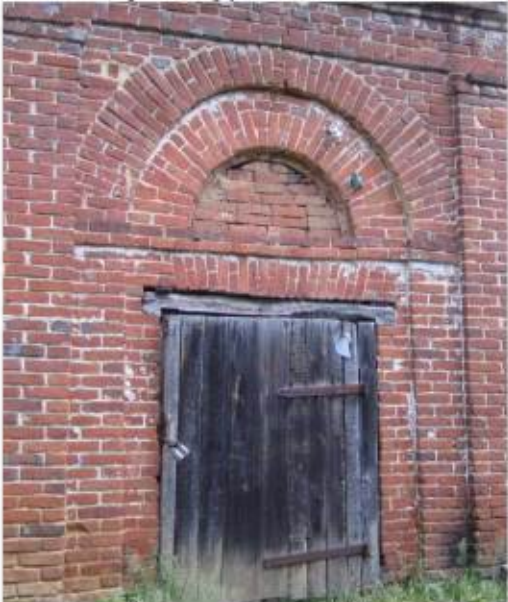
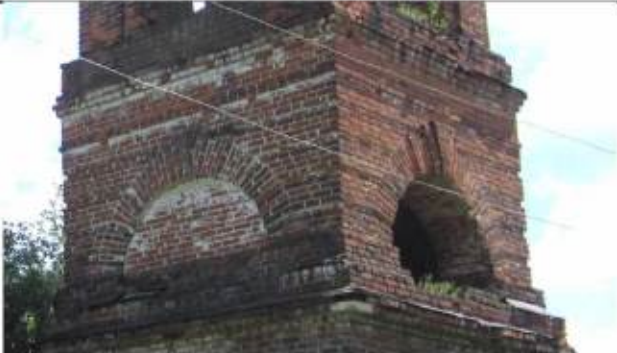
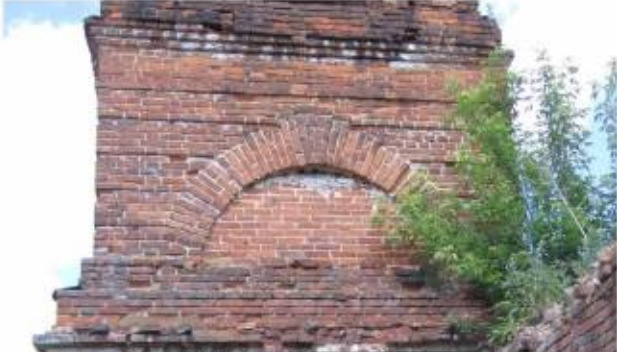
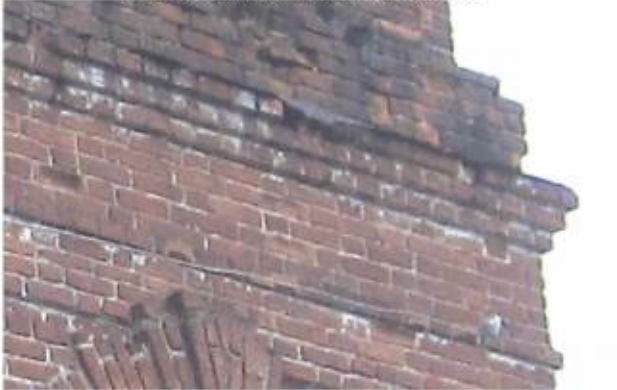
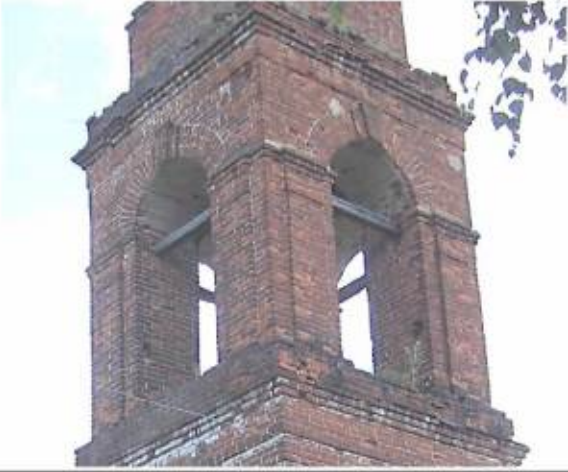
| п/п | Предмет охраны.<br>Описание предмета охраны | Иллюстрации |
|---|---|---|
| 42. | <p>Колокольня: симметрично-осевая композиция всех фасадов.</p> <p>Первый ярус (северный, южный, западный фасады):</p> <p>две пилястры со ступенчатыми карнизами, расположенные симметрично относительно вертикальной оси симметрии фасада, между которыми выложена арочная ниша с карнизом на уровне опирания арки;</p> <p>клинчатая перемычка над дверным проемом на западном фасаде;</p> <p>оконный полуциркульный проем над дверью;</p> <p>фриз с полкой;</p> <p>ступенчатый карниз с угловым белокаменным блоком выносной плиты.</p> | <p>Первый ярус колокольни.</p> <p>Вид с северо-запада.</p> <p>Первый ярус. Завершение стен.</p> |

| п/п | Предмет охраны.<br>Описание предмета охраны | Иллюстрации |
|---|---|---|
| | <p>Второй ярус:<br/>выступающее основание;<br/>полуциркульный проем с арочной перемычкой с выступающей высокой центральной частью – на западном фасаде;<br/>полуциркульная ниша с арочной перемычкой с выступающей высокой центральной частью – на северном и южном фасадах;</p> <p>фриз с полкой по периметру стен;<br/>ступенчатый карниз по периметру стен.</p> <p>Третий ярус:<br/>выступающее основание;<br/>две пилястры, со ступенчатыми карнизами, расположенные симметрично относительно вертикальной оси симметрии фасада, между которыми расположен арочный проем с арочной перемычкой с выступающей высокой центральной частью и с карнизом на уровне опирания арки по периметру яруса – на всех фасадах;</p> | <p>Второй ярус. Общий вид с северо-запада.</p> <p>Второй ярус. Южный фасад.</p> <p>Фрагмент фриза и карниза второго яруса.</p> |

*Колокольня* (пункт 42 приложения № 2): симметрично-осевая композиция всех фасадов.

Первый ярус (северный, южный, западный фасады):

- две пилястры со ступенчатыми карнизами, расположенные симметрично относительно вертикальной оси симметрии фасада, между которыми выложена арочная ниша с карнизом на уровне опирания арки;
- клинчатая перемычка над дверным проемом на западном фасаде;
- оконный полуциркульный проем над дверью;
- фриз с полкой;
- ступенчатый карниз с угловым белокаменным блоком выносной плиты.

### Второй ярус:

- выступающее основание;
- полуциркульный проем с арочной перемычкой с выступающей высокой центральной частью – на западном фасаде;
- полуциркульная ниша с арочной перемычкой с выступающей высокой центральной частью – на северном и южном фасадах;
- фриз с полкой по периметру стен.

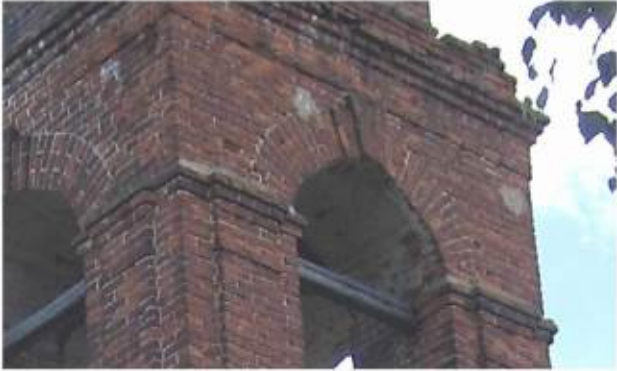
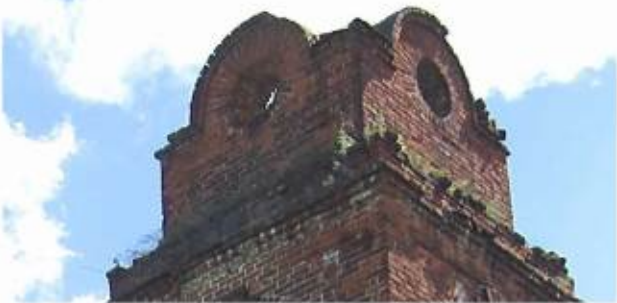
| п/п | Предмет охраны.<br>Описание предмета охраны | Иллюстрации |
|---|---|---|
| | <p>фриз с полкой;<br/>ступенчатый карниз.</p> <p>Четвертый ярус:<br/>выступающее основание;</p> <p>стены с арочным завершением в виде закомары;<br/>круглые слуховые проемы по сторонам света;<br/>ступенчатый карниз на прямых и арочных участках.</p> | <p>Третий ярус колокольни.<br/>Общий вид с северо-запада.</p> <p>Фрагмент второго яруса. Пилястры, арочный проем с перемычкой.</p> <p>Фриз и карниз второго яруса.</p> <p>Четвертый ярус колокольни. Общий вид.</p> <p>Западная стена яруса.</p> |

### Третий ярус:

- выступающее основание;
- две пилястры со ступенчатыми карнизами, расположенные симметрично относительно вертикальной оси симметрии фасада, между которыми расположен арочный проем с арочной перемычкой с выступающей высокой центральной частью и с карнизом на уровне опирания арки по периметру яруса – на всех фасадах;
- фриз с полкой;
- ступенчатый карниз.

### Четвертый ярус:

- выступающее основание;
- стены с арочным завершением в виде закомары;
- круглые слуховые проемы по сторонам света;
- ступенчатый карниз на прямых и арочных участках.

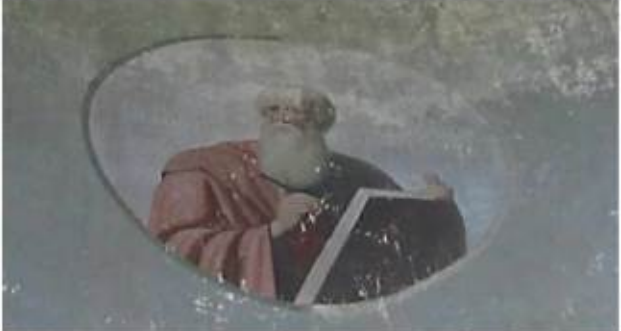
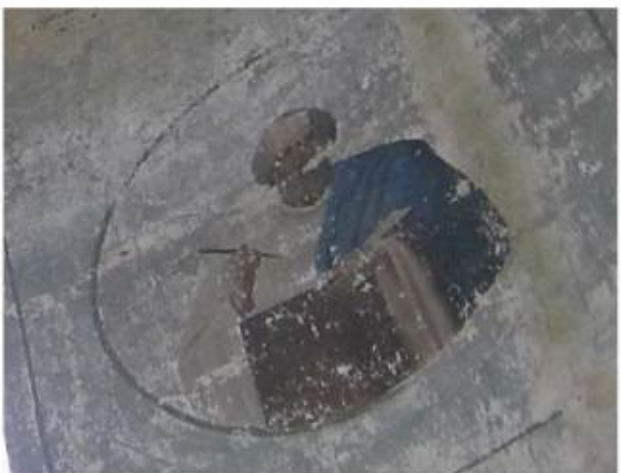
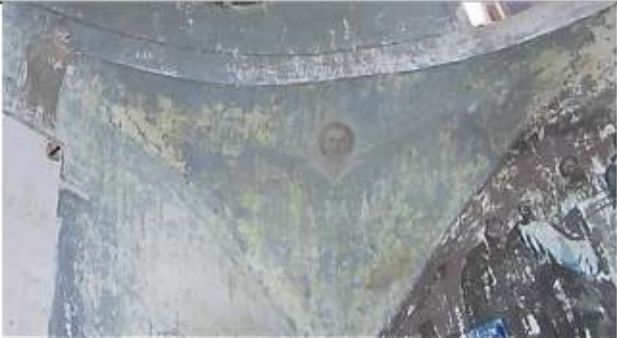
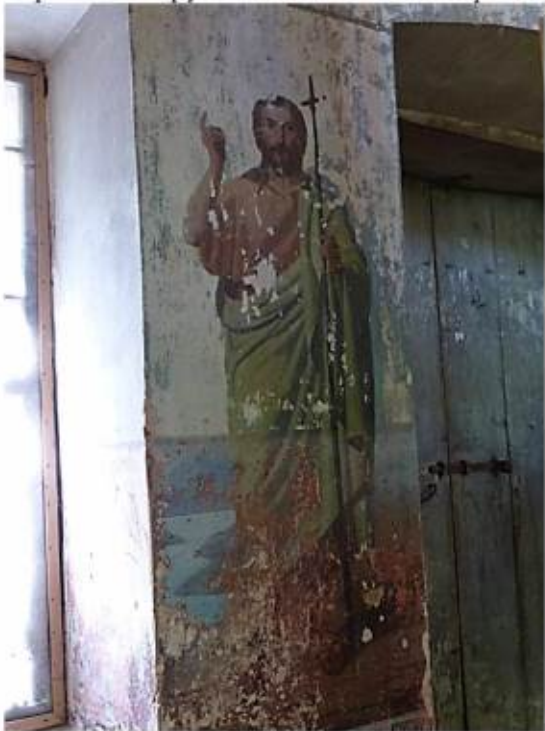
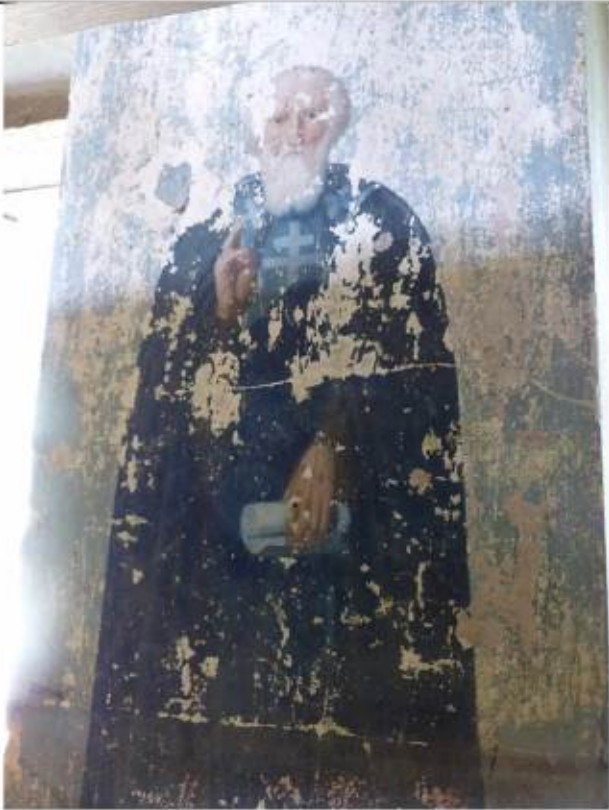
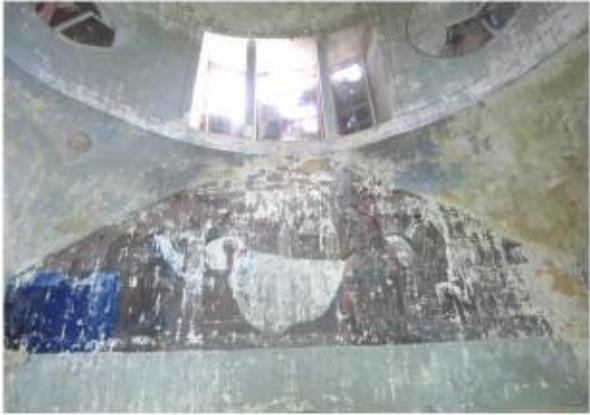
| п/п | Предмет охраны.<br>Описание предмета охраны | Иллюстрации |
|---|---|---|
| 43. | <p>Настенная живопись XIX века высокого художественного уровня в помещении четверика храма:</p> <p>четыре круглых медальона с поясными изображениями евангелистов Марка, Матфея, Иоанна, Луки;</p> | <p>Фрагмент стены барабана. Медальон.</p> <p>Фрагмент стены барабана. Расположение медальонов в простенках.</p> <p>Фрагмент стены барабана. Медальон.</p> <p>Фрагмент стены барабана. Медальон.</p> |

| п/п | Предмет охраны.<br>Описание предмета охраны | Иллюстрации |
|---|---|---|
| | <p>изображение херувимов в парусах;</p> <p>композиция с фигурой Иоанна Крестителя в простенке южной стены;</p> <p>композиция с фигурой Сергия Радонежского в южном простенке западной стены;</p> | <p>Фрагмент паруса южной части четверика.</p> <p>Фигура святого. Простенок южной стены храма.</p> <p>Вид на южную и западную стену четверика.</p> |

| п/п | Предмет охраны.<br>Описание предмета охраны | Иллюстрации |
|---|---|---|
| | <p>многофигурная композиция «Успение Пресвятой Богородицы» над дверью южной стены.</p> | <p>Фигура святого. Западный простенок храма.</p> <p>Вид на южную стену четверика.<br/>Композиция «Успение Пресвятой Богородицы»</p> |

- настенная живопись XIX века высокого художественного уровня в помещении четверика храма (пункт 43 приложения № 2):
    - четыре круглых медальона с поясными изображениями евангелистов Марка, Матфея, Иоанна, Луки;
    - изображение херувимов в парусах;
    - композиция с фигурой Иоанна Крестителя в простенке южной стены;
    - композиция с фигурой Сергия Радонежского в южном простенке западной стены;
    - многофигурная композиция «Успение Пресвятой Богородицы» над дверью южной стены.
-
