**ИНСПЕКЦИЯ ТУЛЬСКОЙ ОБЛАСТИ ПО ГОСУДАРСТВЕННОЙ  
ОХРАНЕ ОБЪЕКТОВ КУЛЬТУРНОГО НАСЛЕДИЯ**

**П Р И К А З**

**О включении выявленного объекта культурного наследия  
«Усадьба Кульжинских: главный дом, парк с прудами», сер. XIX в.  
(Тульская область, Алексинский район, д. Юдинки) и выявленных  
объектов культурного наследия в его составе в единый государственный  
реестр объектов культурного наследия (памятников истории  
и культуры) народов Российской Федерации в качестве объектов  
культурного наследия регионального значения, утверждении  
их предмета охраны и границ территории**

**Схематическое изображение предмета охраны объекта культурного наследия регионального значения «Усадьба Аксаковых, Кульжинских», конец XVIII – начало XX вв. и объектов культурного наследия регионального значения в его составе (Тульская обл., Алексинский р-он, д. Юдинки, о/л. «Сигнал»)**

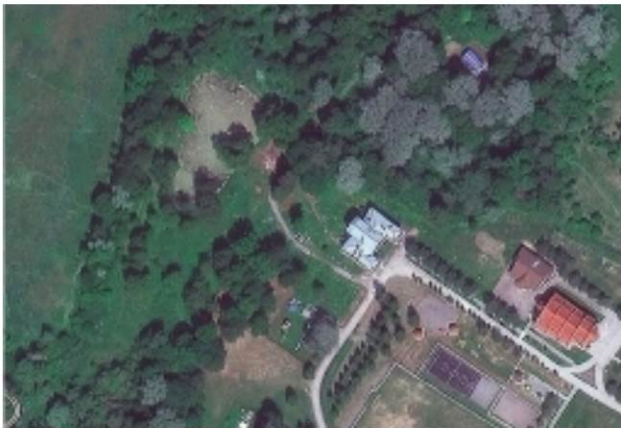
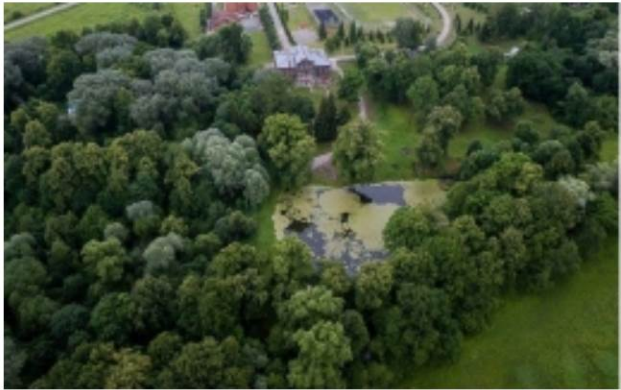
| №<br>п/п | Предмет охраны | Иллюстрации |
|---|---|---|
| 1. | Градостроительное значение усадьбы - участие в формировании северо-восточной части деревни Юдинки; местоположение объекта при впадении ручья Васильевка в речку Выпрейку; основные композиционные оси: с северо-запада на юг-восток, проходящие через главный дом, с юго-запада на северо-восток по ручью Василевка; объёмно-пространственная композиция ансамбля, в том числе габариты, высотные и силуэтные характеристики, исторический масштаб и масштабные соотношения элементов ансамбля; партер перед северо-западным фасадом | <p style="text-align: center;">Ситуационный план. Фрагмент<br/>Яндекс-карты, 2026 г.</p> <p style="text-align: center;">Местоположение объекта по оси с<br/>северозапада на юг-восток</p> |

Градостроительное значение усадьбы - участие в формировании северо-восточной части деревни Юдинки; местоположение объекта при впадении ручья Васильевка в речку Выпрейку; основные композиционные оси: с северо-запада на юг-восток, проходящие через главный дом, с юго-запада на северо-восток по ручью Васильевка; объёмно-пространственная композиция ансамбля, в том числе габариты, высотные и силуэтные характеристики, исторический масштаб и масштабные соотношения элементов ансамбля; партер перед северо-западным фасадом (пункт 1 приложения № 3).

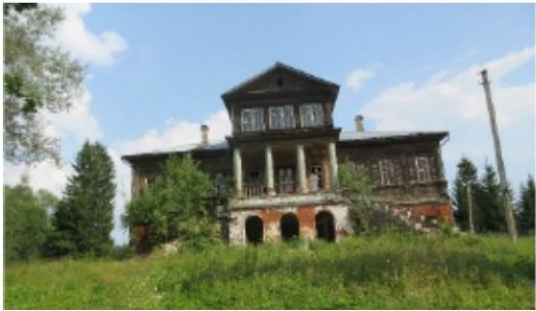
| №<br>п/п | Предмет охраны | Иллюстрации |
|---|---|---|
| 2. | Местоположение главного дома в юго-восточной части усадьбы на террасе, полого спускающейся к пруду | |

Местоположение главного дома в юго-восточной части усадьбы на террасе, полого спускающейся к пруду (пункт 2 приложения № 3).

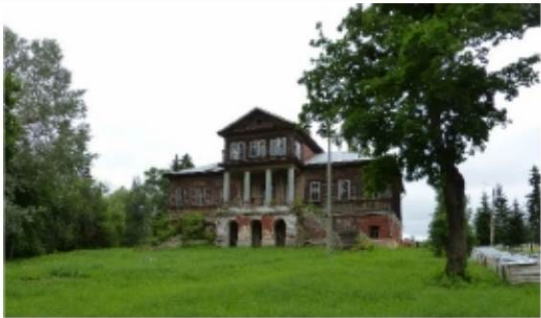
| №<br>п/п | Предмет охраны | Иллюстрации |
|---|---|---|
| 3. | Двухэтажное сложное в плане здание с продольным мезонином, двумя боковыми ризалитами с юго-востока и центральным ризалитом с северо-запада | <p data-bbox="895 1039 1433 1072">Общий вид на памятник от пруда</p> |

Двухэтажное сложное в плане здание с продольным мезонином, двумя боковыми ризалитами с юго-востока и центральным ризалитом с северо-запада (пункт 3 приложения № 3).

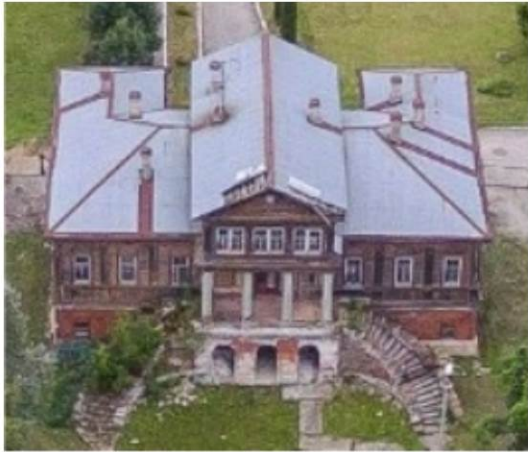
| №<br>п/п | Предмет охраны | Иллюстрации |
|---|---|---|
| 4. | Скатная разноуровневая конструкция крыши с вальмами; двускатная крыша мезонина; первый этаж – каменный; мезонин и второй этаж – деревянные (дерево как исторический материал) | <p data-bbox="994 1592 1335 1626">Общий вид с высоты</p> |

Скатная разноуровневая конструкция крыши с вальмами; двускатная крыша мезонина; первый этаж – каменный; мезонин и второй этаж – деревянные (дерево как исторический материал) (пункт 4 приложения № 3);

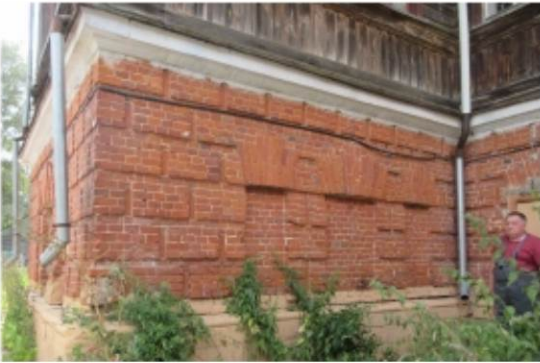
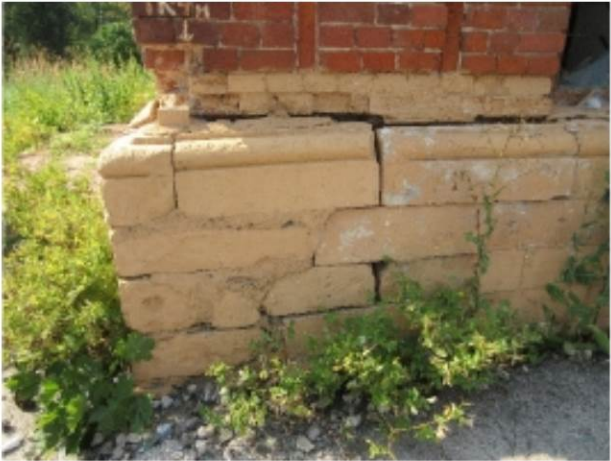
| №<br>п/п | Предмет охраны | Иллюстрации |
|---|---|---|
| 5. | Материал и техника кладки капитальных стен первого этажа с квадратным рустом и белокаменным междуэтажным профилированным карнизом; высокий кирпичный цоколь, облицованный блоками тёсанного природного камня с профилированным | <p data-bbox="965 2013 1367 2047">Фрагмент первого этажа</p> |

| №<br>п/п | Предмет охраны | Иллюстрации |
|---|---|---|
| | белокаменным обрезом цоколя; материал и рисунок оконных и дверных заполнений | <p data-bbox="1023 712 1302 745">Фрагмент цоколя</p> |

материал и техника кладки капитальных стен первого этажа с квадратным рустом и белокаменным междуэтажным профилированным карнизом; высокий кирпичный цоколь, облицованный блоками тёсанного природного камня с профилированным белокаменным обрезом цоколя; материал и рисунок оконных и дверных заполнений (пункт 5 приложения № 3);

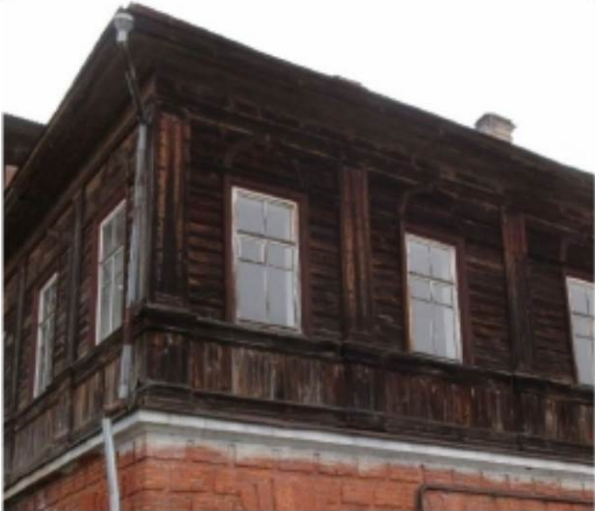
| №<br>п/п | Предмет охраны | Иллюстрации |
|---|---|---|
| 6. | Материал второго этажа и мезонина - круглые брёвна, обшитые горизонтальной вагонкой; подоконный фриз, облицованный вертикальной вагонкой; материал и рисунок оконных переплётов и дверных заполнений | <p data-bbox="967 1279 1358 1312">Фрагмент второго этажа</p> |

материал второго этажа и мезонина – круглые брёвна, обшитые горизонтальной вагонкой; подоконный фриз, облицованный вертикальной

вагонкой; материал и рисунок оконных переплётов и дверных заполнений (пункт 6 приложения № 3);

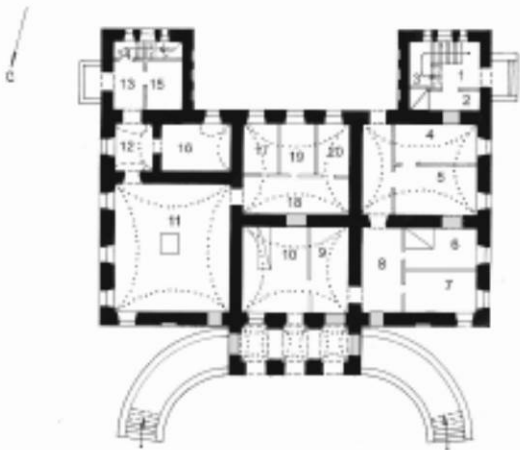
| №<br>п/п | Предмет охраны | Иллюстрации |
|---|---|---|
| 7. | Сводчатые перекрытия первого этажа (коробовые, цилиндрические) помещений №№ 4, 5, 6, 7, 8, 9, 10, 11, 12, 16, 17, 18, 19, 20; коробовые своды аркады; пилон помещения № 11; местоположение лестниц на второй этаж в юго-восточных ризалитах; местоположение лестницы в мезонин в средней части продольного коридора второго этажа | <p data-bbox="1002 1823 1326 1856">План первого этажа</p> |

сводчатые перекрытия первого этажа (коробовые, цилиндрические) помещений №№ 4, 5, 6, 7, 8, 9, 10, 11, 12, 16, 17, 18, 19, 20; коробовые своды аркады; пилон помещения № 11; местоположение лестниц на второй этаж в юго-восточных ризалитах; местоположение лестницы в мезонин в средней части продольного коридора второго этажа (пункт 7 приложения № 3).

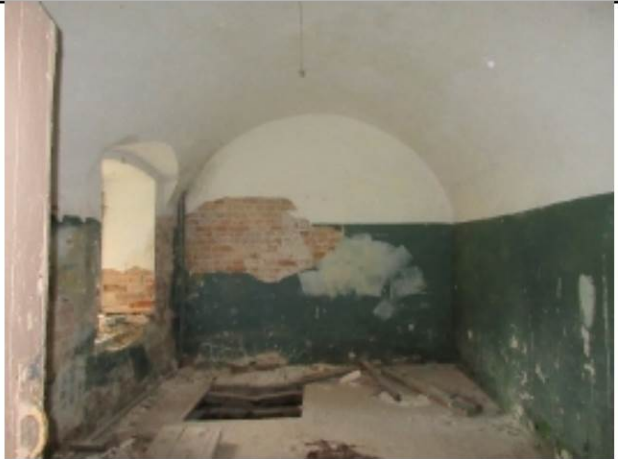
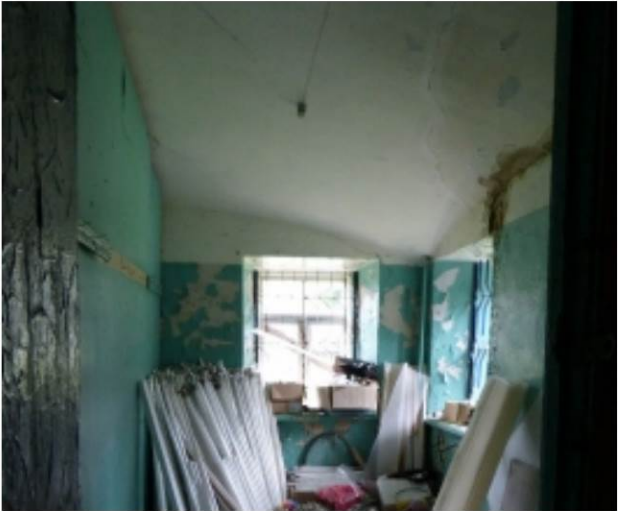
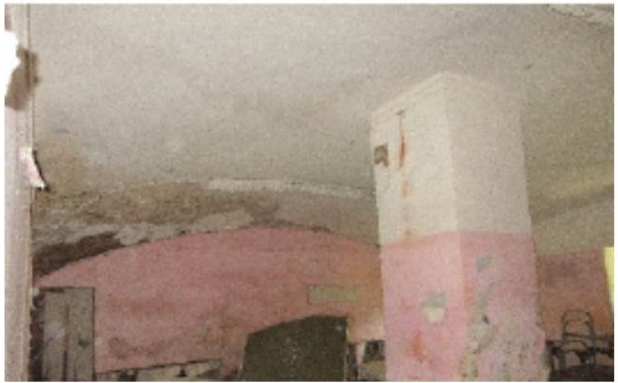
| №<br>п/п | Предмет охраны | Иллюстрации |
|---|---|---|
| | | <div data-bbox="853 237 1474 694"> </div> <div data-bbox="853 694 1474 824"> <p>Цилиндрический свод с распалубкой над оконным проёмом помещения № 16</p> </div> <div data-bbox="853 864 1474 1373"> </div> <div data-bbox="853 1373 1474 1417"> <p>Коробовый свод помещения № 7</p> </div> <div data-bbox="853 1458 1474 1839"> </div> <div data-bbox="853 1839 1474 1919"> <p>Коробовый свод и пилон помещения № 11</p> </div> |

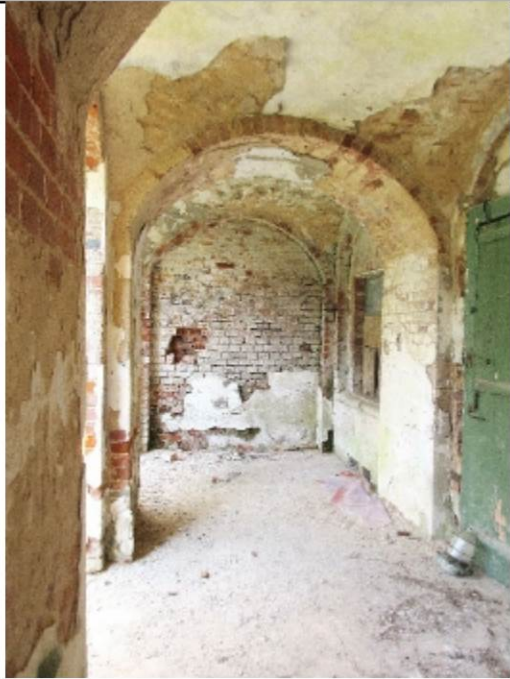
| №<br>п/п | Предмет охраны | Иллюстрации |
|---|---|---|
| | | <p data-bbox="954 913 1369 958">Коробовые своды аркады</p> |

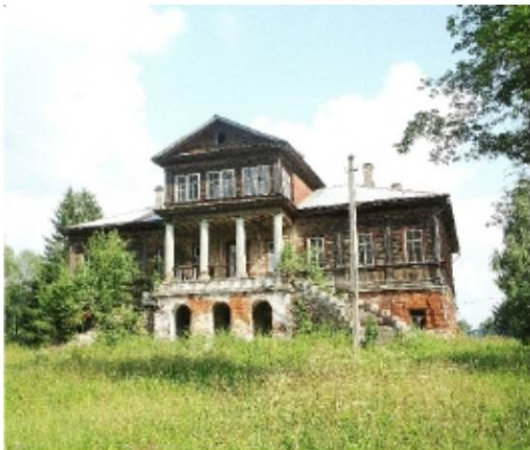
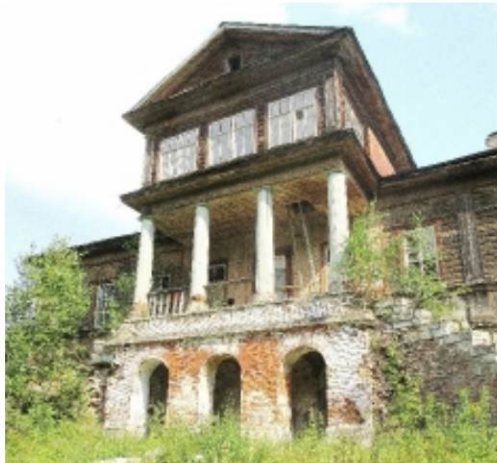
| №<br>п/п | Предмет охраны | Иллюстрации |
|---|---|---|
| 8. | <p data-bbox="336 1010 775 1218"><u>Северо-западный фасад:</u><br/>трёхчастная композиция в девять осей с центральным ризалитом; развитый венчающий карниз</p> | <p data-bbox="970 1464 1358 1509">Северо-западный фасад</p><br> <p data-bbox="986 2011 1342 2056">Центральный ризалит</p> |

трёхчастная композиция в девять осей с центральным ризалитом; развитый венчающий карниз (пункт 8 приложения № 3);

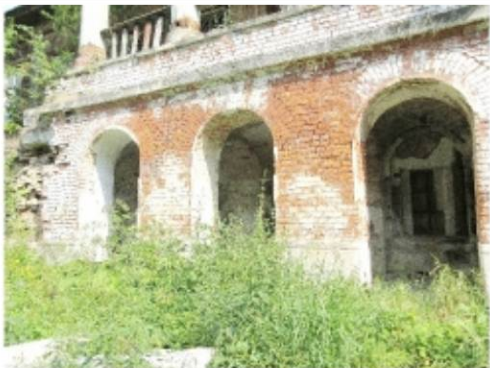
| №<br>п/п | Предмет охраны | Иллюстрации |
|---|---|---|
| 9. | Центральный ризалит: три арочных проёма аркады первого этажа с кирпичными перемычками; белокаменный архитрав, фриз с белокаменным поясом | <p data-bbox="1102 613 1222 651">Аркада</p> |

центральный ризалит: три арочных проёма аркады первого этажа с кирпичными перемычками; белокаменный архитрав, фриз с белокаменным поясом (пункт 9 приложения № 3);

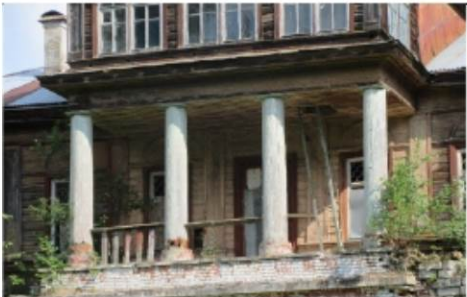
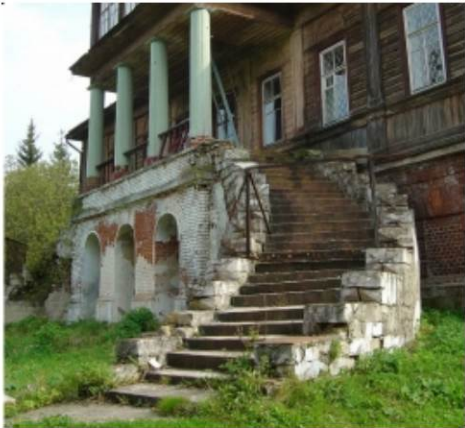
| №<br>п/п | Предмет охраны | Иллюстрации |
|---|---|---|
| 10. | Портик второго этажа: четыре деревянные колонны с балюстрадой, несущие архитрав, развитый венчающий карниз и выступающий мезонин; открытая терраса портика с двумя радиусными лестницами | <p data-bbox="1102 965 1222 1003">Портик</p> <p data-bbox="1002 1476 1326 1509">Радиусная лестница</p> |

портик второго этажа: четыре деревянные колонны с балюстрадой, несущие архитрав, развитый венчающий карниз и выступающий мезонин; открытая терраса портика с двумя радиусными лестницами (пункт 10 приложения № 3);

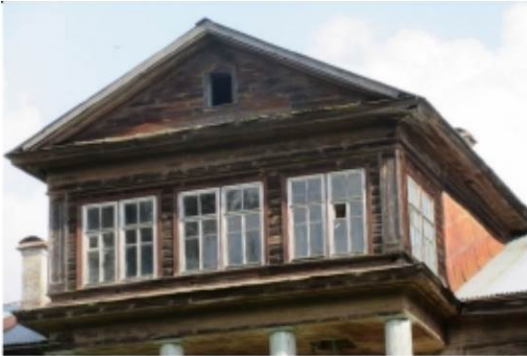
| №<br>п/п | Предмет охраны | Иллюстрации |
|---|---|---|
| 11. | Мезонин с треугольным фронтоном, в тимпане которого оконный проём с наличником; сдвоенные оконные проёмы в едином рамочном наличнике: три на северо-западном и по одному на боковых фасадах; лопатки с вертикальными филёнками, закрывающие торцы угловых соединений закрыты (врубком); развитый венчающий карниз с фризом | <p data-bbox="1090 1924 1238 1962">Мезонин</p> |

мезонин с треугольным фронтоном, в тимпане которого оконный проём с наличником; сдвоенные оконные проёмы в едином рамочном наличнике: три на северо-западном и по одному на боковых фасадах; лопатки с вертикальными филёнками, закрывающие торцы угловых соединений закрыты (врубком); развитый венчающий карниз с фризом (пункт 11 приложения № 3);

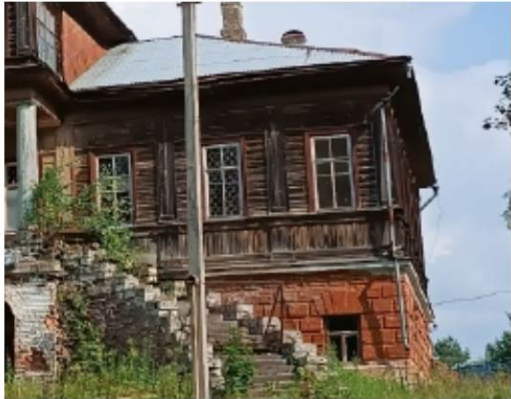
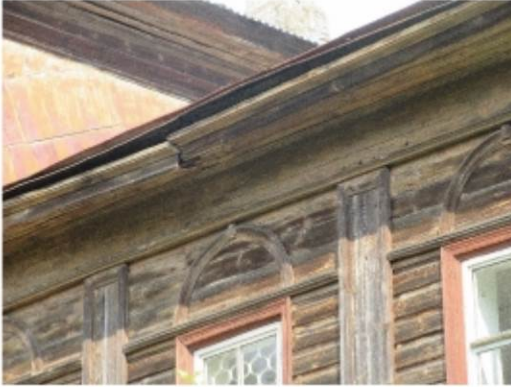
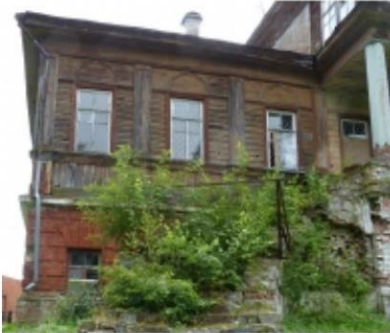
| №<br>п/п | Предмет охраны | Иллюстрации |
|---|---|---|
| 12. | Правая и левая части северо-западного фасада по три оси; угловые лопатки с филёнками, закрывающие торцы угловых соединений (врубок): в простенках лопатки с вертикальными филёнками на пьедесталах; рамочные оконные наличники с архивольтами и небольшими профилированная тяга; подоконный карнизный пояс; веерные кирпичные перемычки оконных проёмов первого этажа | <p data-bbox="914 651 1410 734">Правая часть северо-западного фасада</p> <p data-bbox="930 1167 1394 1249">Карниз правой части северо-западного фасада</p> <p data-bbox="863 1628 1466 1666">Левая часть северо-западного фасада</p> |

правая и левая части северо-западного фасада по три оси; угловые лопатки с филёнками, закрывающие торцы угловых соединений (врубком): в простенках лопатки с вертикальными филёнками на пьедесталах; рамочные оконные наличники с архивольтами и небольшими «замковыми камнями», между ними профилированная тяга; подоконный карнизный пояс; веерные кирпичные перемычки оконных проёмов первого этажа (пункт 12 приложения № 3).

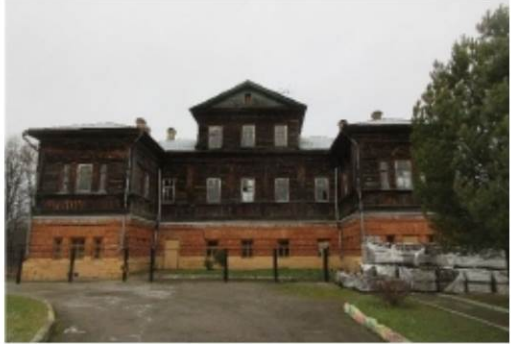
| №<br>п/п | Предмет охраны | Иллюстрации |
|---|---|---|
| 13. | <u>Юго-восточный фасад</u> : трёхчастный с двумя боковыми ризалитами и мезонином; пять световых осей центральной части включая три оси мезонина; по одной световой оси ризалитов | <p data-bbox="979 2031 1345 2069">Юго-восточный фасад</p> |

трёхчастный с двумя боковыми ризалитами и мезонином; пять световых осей центральной части, включая три оси мезонина; по одной световой оси ризалитов (пункт 13 приложения № 3);

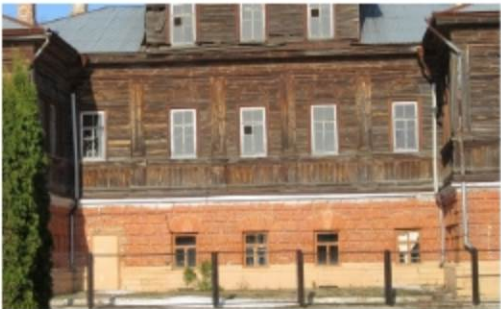
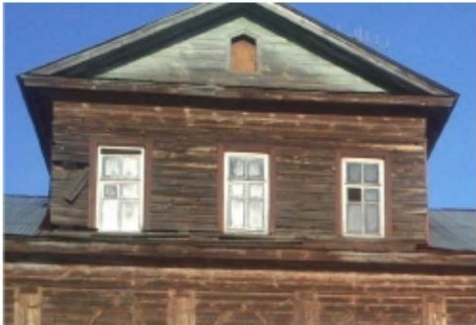
| №<br>п/п | Предмет охраны | Иллюстрации |
|---|---|---|
| 14. | <p>Декор второго этажа центральной части юго-восточного фасада: лопатки с вертикальными филёнками на пьедесталах в простенках; рамочные оконные наличники с арочными архивольтами и небольшими «замковыми камнями» над окнами второго этажа; подоконный карнизный пояс; веерные перемычки оконных проёмов первого этажа; развитый венчающий карниз; мезонин в три оси с треугольным фронтоном; в тимпане оконный проём с наличником</p> | <p>Центральная часть юго-восточного фасада</p> <p>Мезонин</p> |

декор второго этажа центральной части юго-восточного фасада: лопатки с вертикальными филёнками на пьедесталах в простенках; рамочные оконные наличники с арочными архивольтами и небольшими «замковыми камнями» над окнами второго этажа; подоконный карнизный пояс; веерные перемычки оконных проёмов первого этажа; развитый венчающий карниз; мезонин в три оси с треугольным фронтоном; в тимпане оконный проём с наличником (пункт 14 приложения № 3);

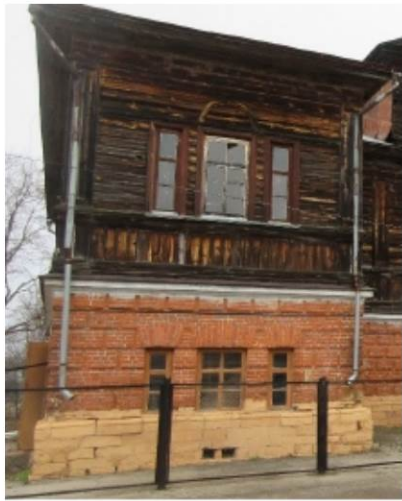
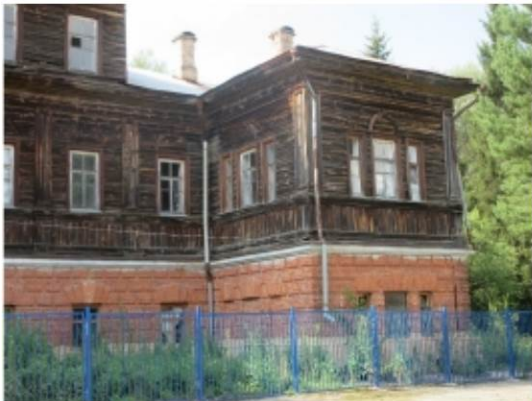
| №<br>п/п | Предмет охраны | Иллюстрации |
|---|---|---|
| 15. | <p>Юго-восточный фасад левого и правого ризалитов: трёхчастная форма световых проёмов по типу венецианского окна первого и второго этажей; наличники оконных проёмов второго этажа, над центральным оконным проёмом архивольт с небольшим «замковым камнем»; подоконный карнизный пояс; развитый венчающий карниз; юго-западный фасад правого и северо-восточный фасад левого ризалитов: трёхчастная форма по типу венецианского окна слепого окна на первом этаже и оконных проёмов на втором этаже, наличники оконных проёмов второго этажа, над центральным оконным проёмом архивольт с небольшим «замковым</p> | <p>Левый ризалит</p> <p>Правый ризалит</p> |

юго-восточный фасад левого и правого ризалитов: трёхчастная форма

световых проёмов по типу венецианского окна первого и второго этажей; наличники оконных проёмов второго этажа, над центральным оконным проёмом архивольт с небольшим «замковым камнем»; подоконный карнизный пояс; развитый венчающий карниз (пункт 15 приложения № 3);

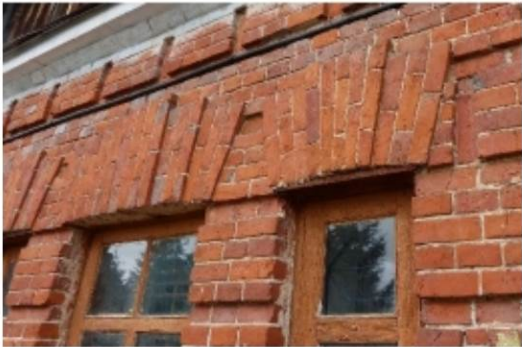
| №<br>п/п | Предмет охраны | Иллюстрации |
|---|---|---|
| | камнем»; подоконный карнизный пояс | <p data-bbox="890 600 1436 680">Веерные перемычки оконных проёмов первого этажа ризалитов</p> |

юго-западный фасад правого и северо-восточный фасад левого ризалитов: трёхчастная форма по типу венецианского окна слепого окна на первом этаже и оконных проёмов на втором этаже, наличники оконных проёмов второго этажа, над центральным оконным проёмом архивольт с небольшим «замковым камнем»; подоконный карнизный пояс (пункт 15 приложения № 3).

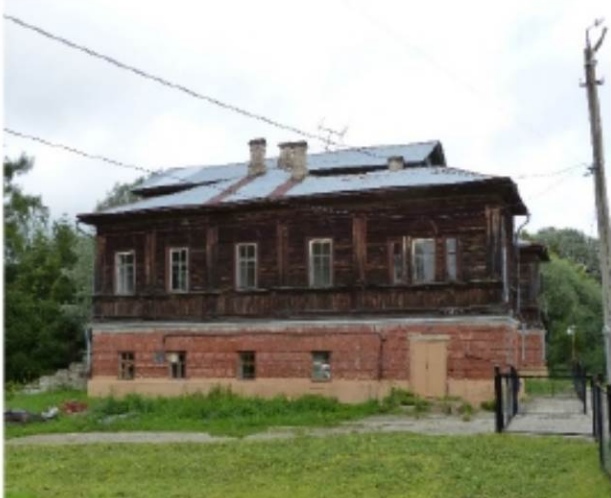
| №<br>п/п | Предмет охраны | Иллюстрации |
|---|---|---|
| 16. | <p><u>Юго-западный фасад:</u><br/>развитый венчающий карниз; лопатки с вертикальными филёнками на пьедесталах в простенках разделили фасад на пять световых осей; из них четыре оконных проёма с рамочными наличниками и архивольтами с небольшими «замковыми камнями»; пятая ось – трёхчастная форма по типу венецианского окна: рамочные наличники оконных проёмов второго этажа, над центральным оконным проёмом архивольт с небольшим «замковым камнем»; подоконный карнизный пояс; веерные перемычки оконных проёмов первого этажа</p> | <p data-bbox="991 1198 1334 1234">Юго-западный фасад</p> |

развитый венчающий карниз; лопатки с вертикальными филёнками на пьедесталах в простенках разделили фасад на пять световых осей; из них четыре оконных проёма с рамочными наличниками и архивольтами с небольшими «замковыми камнями»; пятая ось – трёхчастная форма по типу венецианского окна: рамочные наличники оконных проёмов второго этажа, над центральным оконным проёмом архивольт с небольшим «замковым камнем»; подоконный карнизный пояс; веерные перемычки оконных проёмов первого этажа (пункт 16 приложения № 3).

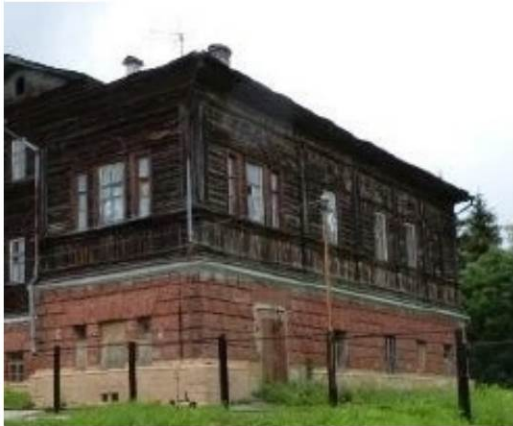
| №<br>п/п | Предмет охраны | Иллюстрации |
|---|---|---|
| 17. | <p><u>Северо-восточный фасад:</u><br/>развитый венчающий карниз; лопатки с вертикальными филёнками на пьедесталах в простенках разделили фасад на пять световых осей; из них четыре оконных проёма с рамочными наличниками и арочными архивольтами с небольшими «замковыми камнями»; пятая ось –</p> | <p data-bbox="962 2022 1366 2058">Северо-восточный фасад</p> |

развитый венчающий карниз; лопатки с вертикальными филёнками на пьедесталах в простенках разделили фасад на пять световых осей; из них четыре оконных проёма с рамочными наличниками и арочными архивольтами с небольшими «замковыми камнями»; пятая ось – трёхчастная форма по типу венецианского окна: рамочные наличники оконных проёмов второго этажа, над центральным оконным проёмом архивольт с небольшим «замковым камнем»; подоконный карнизный пояс; веерные перемычки оконных проёмов первого этажа; декор оконных проёмов первого этажа – веерные кирпичные перемычки оконных проёмов (пункт 17 приложения № 3).

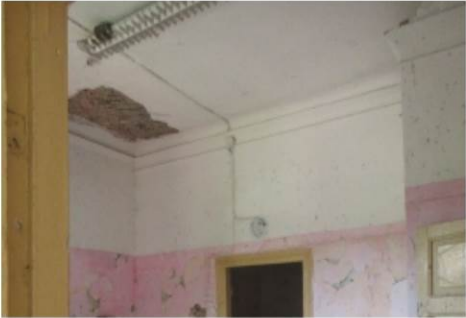
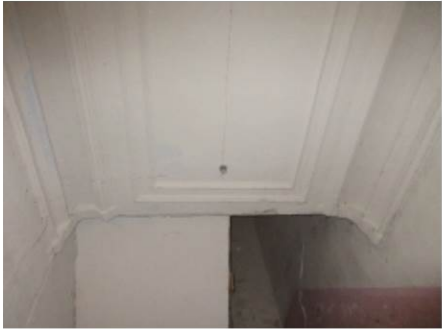
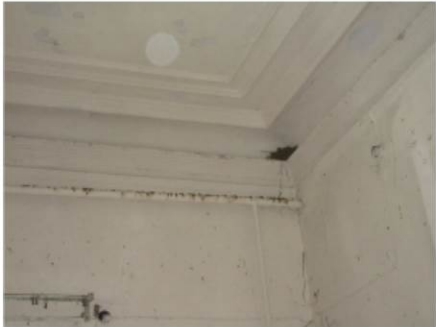
| №<br>п/п | Предмет охраны | Иллюстрации |
|---|---|---|
| 18. | Развитые потолочные карнизы со штукатурными профилями во всех помещениях второго этажа; лепная «розетка» в помещении второго этажа № 4 | <p>Карниз помещения № 7</p> <p>Карниз помещения № 15</p> <p>Карниз помещения № 6</p> |

Развитые потолочные карнизы со штукатурными профилями во всех помещениях второго этажа; лепная «розетка» в помещении второго этажа № 4 (пункт 18 приложения № 3);

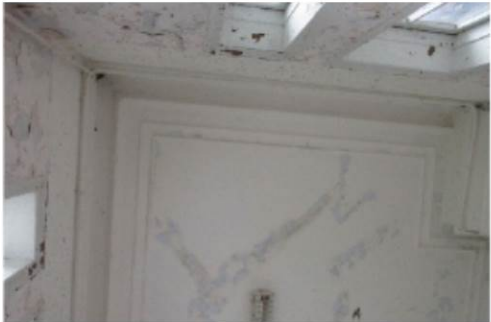
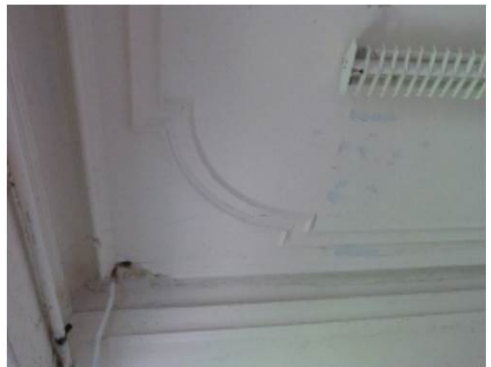
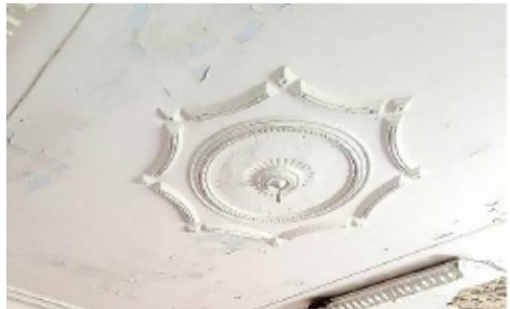
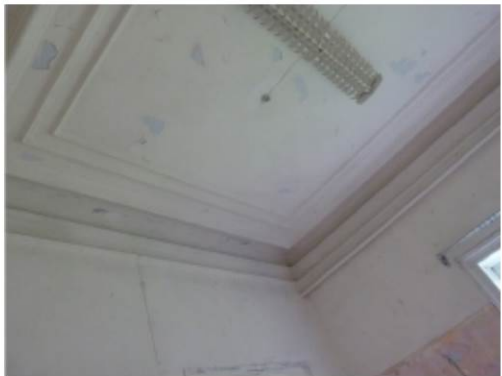
| №<br>п/п | Предмет охраны | Иллюстрации |
|---|---|---|
| | | <div data-bbox="917 257 1409 577"> </div> <div data-bbox="882 577 1437 660"> <p>Карниз помещения второго этажа<br/>№ 1</p> </div> <div data-bbox="917 703 1409 1068"> </div> <div data-bbox="882 1068 1437 1151"> <p>Карниз помещения второго этажа<br/>№ 4</p> </div> <div data-bbox="906 1193 1417 1500"> </div> <div data-bbox="882 1500 1437 1583"> <p>Розетка помещения второго этажа<br/>№ 4</p> </div> <div data-bbox="911 1626 1414 2000"> </div> <div data-bbox="882 2000 1437 2083"> <p>Карниз помещения второго этажа<br/>№ 10</p> </div> |

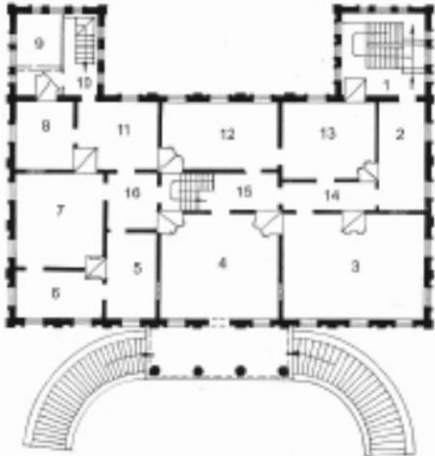
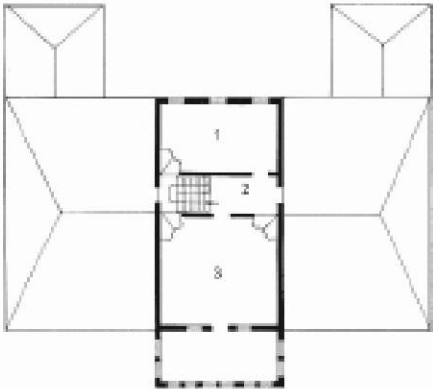
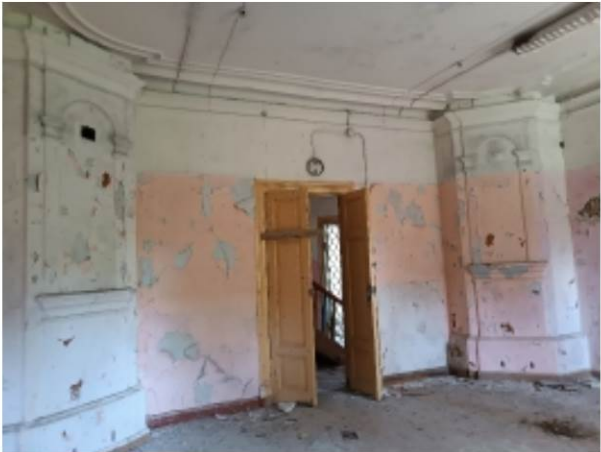
| №<br>п/п | Предмет охраны | Иллюстрации |
|---|---|---|
| 19. | <p>Угловые печи прямоугольной формы в помещениях второго этажа № 1, 3, 6, 7, 11; угловые печи со скошенными зеркалами в помещениях второго этажа № 4, 10, 12, 13 и в помещениях мезонина № 1, 3 (согласно п.19 плана второго этажа и мезонина); ордерные формы зеркал угловых печей: арочные ниши, фланкированные пилястрами, профилированные цоколи и карнизы, небольшие фигурные аттики; рисунки и материал паркета в помещениях второго этажа; профиль балясин лестничных блоков</p> | <p>План второго этажа</p> <p>План мезонина</p> <p>Угловые печи со скошенными зеркалами в помещении второго этажа № 4</p> |

угловые печи прямоугольной формы в помещениях второго этажа № 1, 3, 6, 7, 11; угловые печи со скошенными зеркалами в помещениях второго этажа № 4, 10, 12, 13 и в помещениях мезонина № 1, 3 (согласно п. 19 плана второго этажа и мезонина); ордерные формы зеркал угловых печей: арочные ниши, фланкированные пилястрами, профилированные цоколи и карнизы, небольшие фигурные аттики; рисунки и материал паркета в помещениях второго этажа; профиль балясин лестничных блоков (пункт 19 приложения № 3).

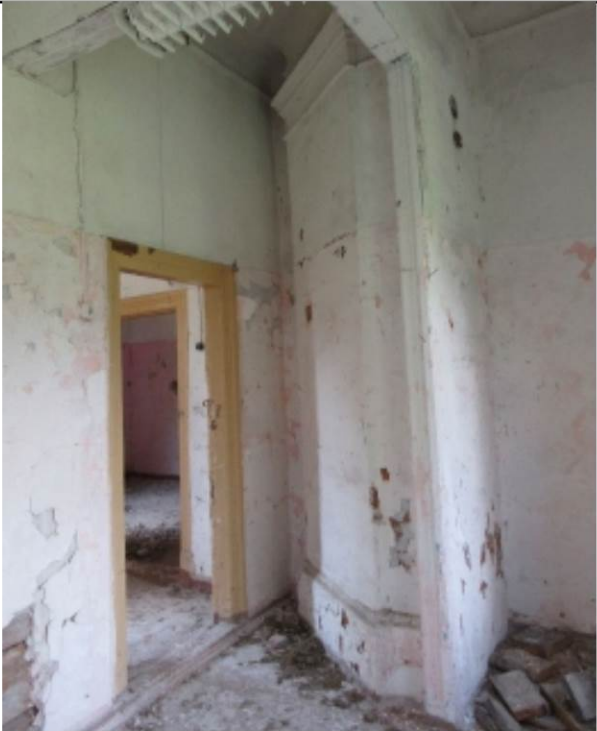
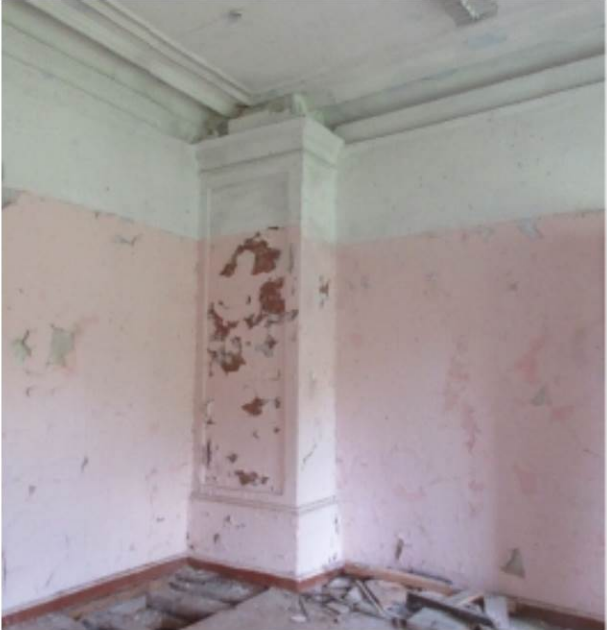
| №<br>п/п | Предмет охраны | Иллюстрации |
|---|---|---|
| | | <p data-bbox="863 965 1463 1093">Угловая печь со скошенным зеркалом в помещении второго этажа № 10</p> <p data-bbox="863 1765 1463 1848">Угловая печь прямоугольной формы в помещении второго этажа № 7</p> |

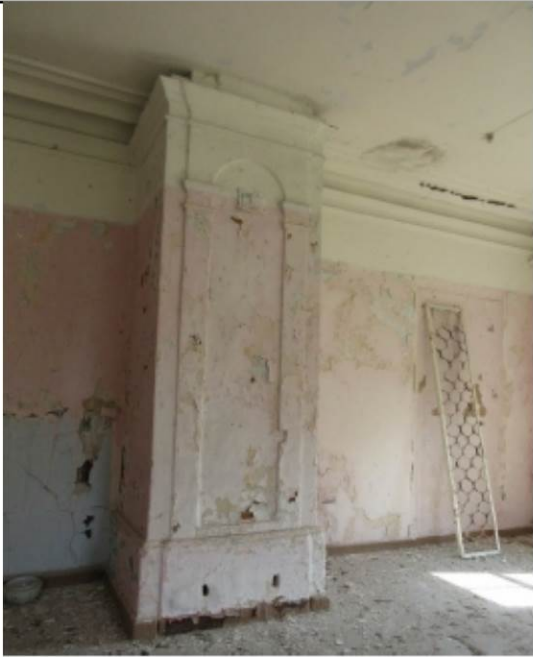
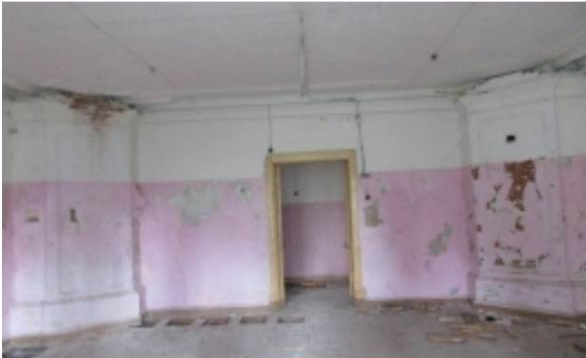
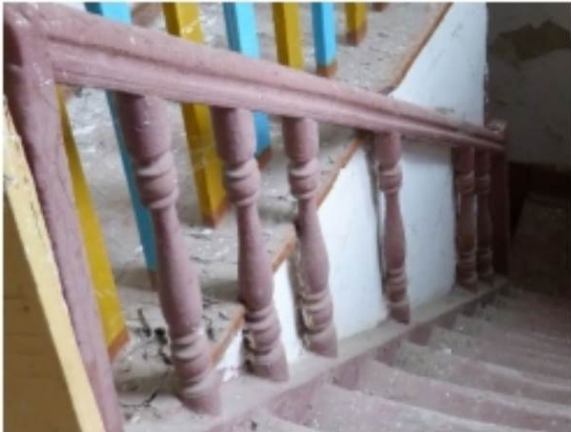
| №<br>п/п | Предмет охраны | Иллюстрации |
|---|---|---|
| | | <div data-bbox="895 237 1430 891"> <p data-bbox="916 898 1409 981">Печь прямоугольной формы в помещении второго этажа № 3</p> </div> <div data-bbox="868 1019 1457 1375"> <p data-bbox="888 1382 1436 1503">Угловые печи со скошенными зеркалами в помещении мезонина № 4</p> </div> <div data-bbox="876 1547 1450 1977"> <p data-bbox="863 1984 1463 2060">Балясины лестницы в юго-восточном ризалите</p> </div> |

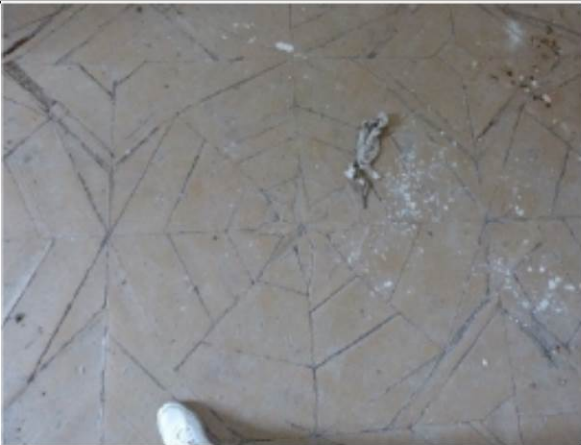
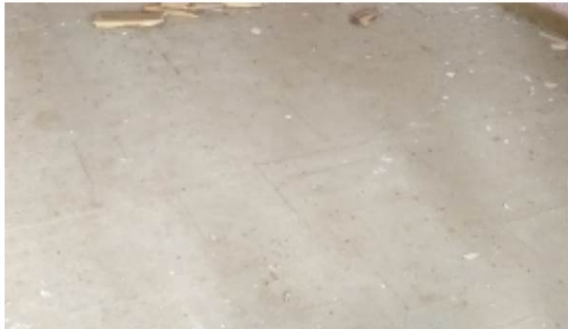
| №<br>п/п | Предмет охраны | Иллюстрации |
|---|---|---|
| | | <p data-bbox="916 685 1410 763">Рисунок и материал паркета в помещении второго этажа № 4</p> <p data-bbox="904 1137 1418 1216">Рисунок и материал паркета в помещении второго этажа № 12</p> |

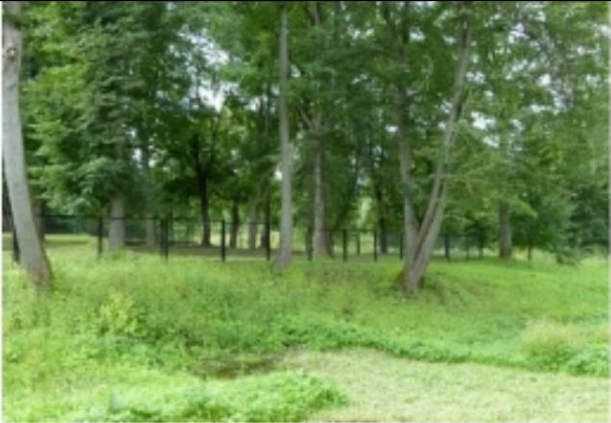
| №<br>п/п | Предмет охраны | Иллюстрации |
|---|---|---|
| 20. | <p>Местоположение парка в планировочной структуре усадьбы, элементы древесно-кустарниковых насаждений как исторический вид; трассировка исторических тропинок, аллей</p> | <p data-bbox="861 1697 1466 1776">Вид на юго-западную часть парковой зоны</p> |

Местоположение парка в планировочной структуре усадьбы, элементы древесно-кустарниковых насаждений как исторический вид; трассировка исторических тропинок, аллей (пункт 20 приложения № 3).

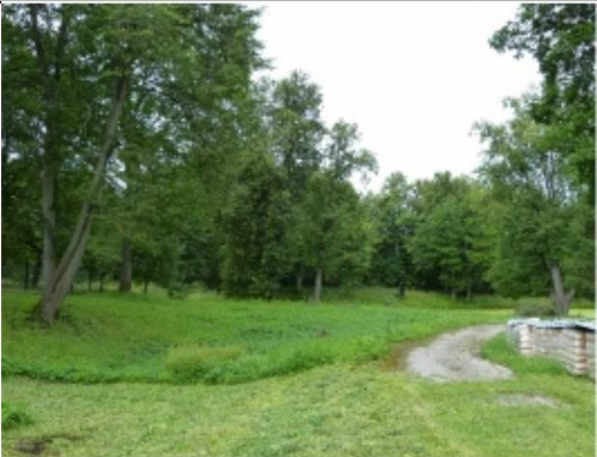
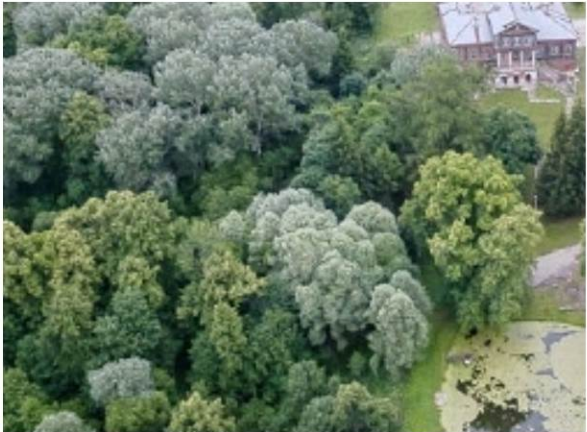
| №<br>п/п | Предмет охраны | Иллюстрации |
|---|---|---|
| | | <p data-bbox="898 696 1428 775">Вид на северную часть парковой зоны</p> <p data-bbox="863 1254 1463 1332">Вид сверху на северо-западную часть парка</p> |

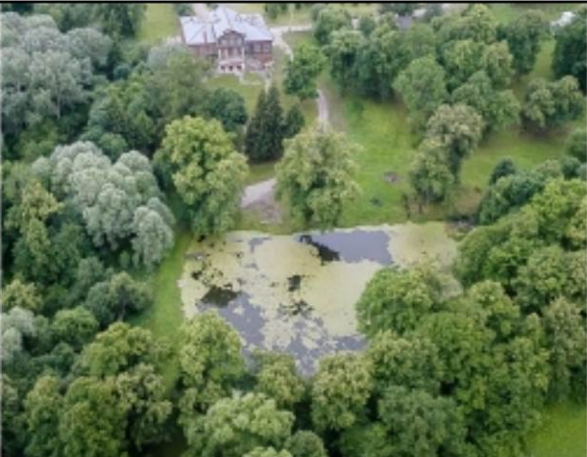
| №<br>п/п | Предмет охраны | Иллюстрации |
|---|---|---|
| 21. | <p>Местоположение пруда в северо-западной части усадьбы; конфигурация и габариты ложа пруда, овальная форма береговой линии; рельеф пологих берегов; пространственно-планировочная структура - взаимодействие водного зеркала с элементами системы озеленения</p> | <p data-bbox="962 1843 1364 1879">Ложе пруда. Вид сверху.</p> |

Местоположение пруда в северо-западной части усадьбы; конфигурация и габариты ложа пруда, овальная форма береговой линии; рельеф пологих берегов; пространственно-планировочная структура - взаимодействие водного зеркала с элементами системы озеленения (пункт 21 приложения № 3).

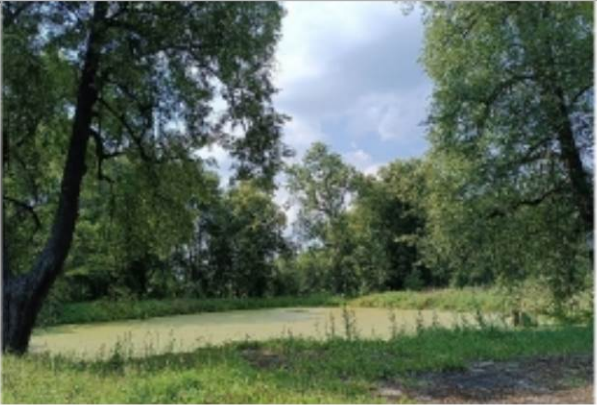
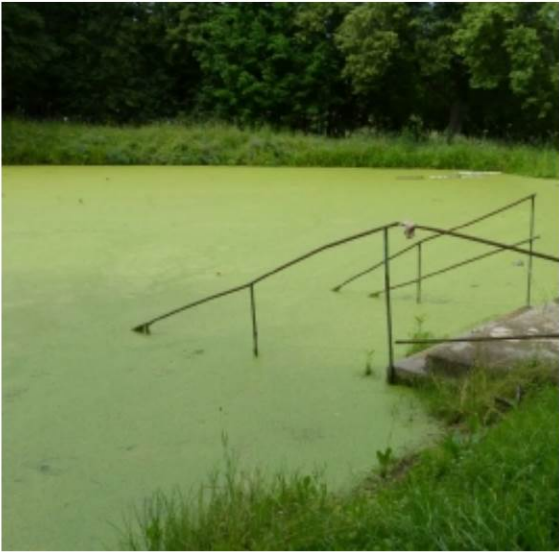
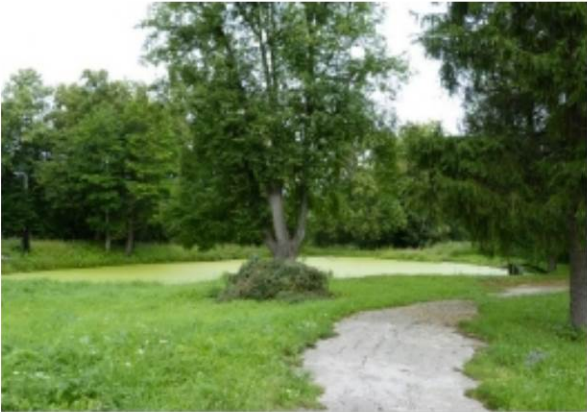
| №<br>п/п | Предмет охраны | Иллюстрации |
|---|---|---|
| | | <p data-bbox="979 645 1347 680">Северо-западный пруд</p> <p data-bbox="987 1276 1339 1312">Северная часть пруда</p> <p data-bbox="871 1769 1455 1850">Тропинка к северо-западному пруду<br/>от дома</p> |

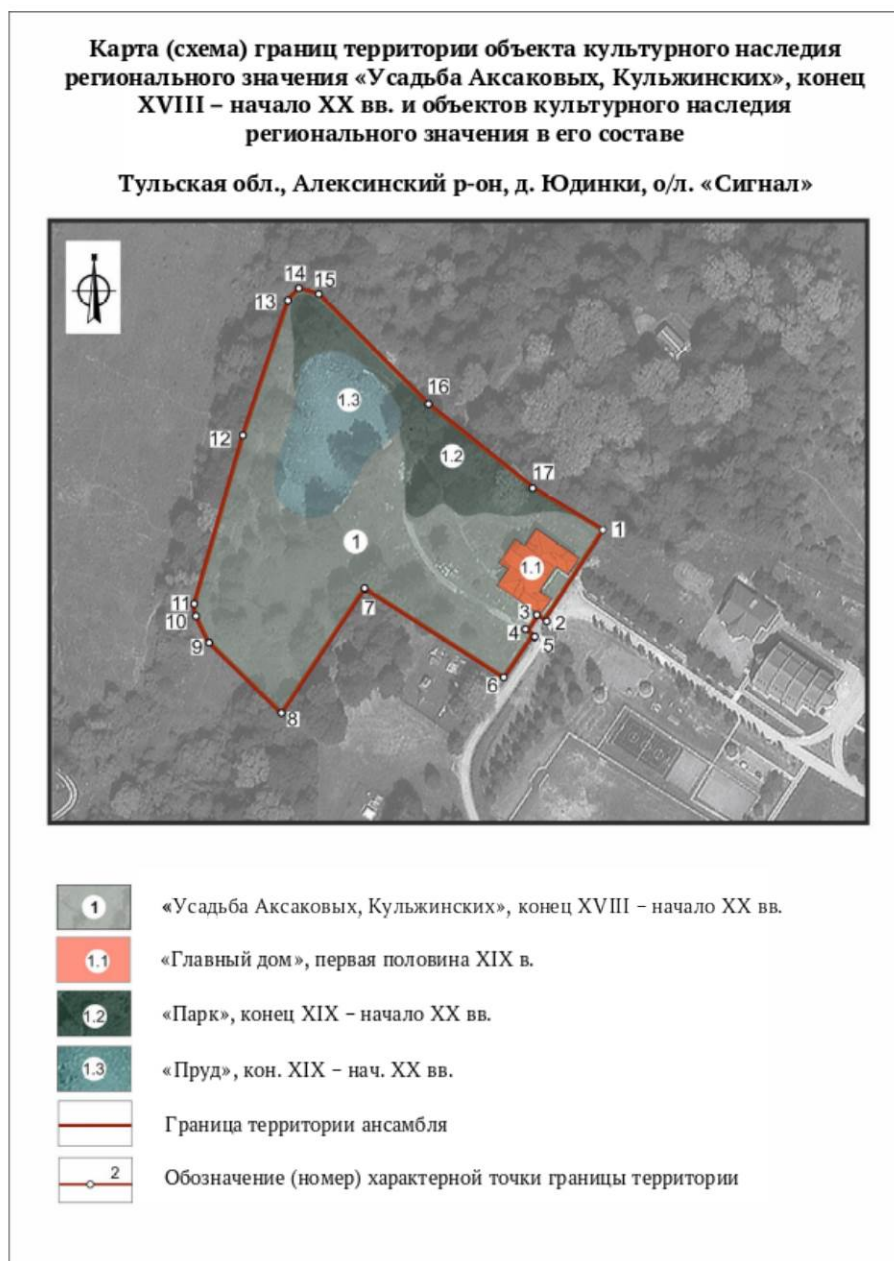
Приложение № 5  
к приказу инспекции Тульской области  
по государственной охране объектов  
культурного наследия  
от 13.10.2026                      № 174

**Графическое описание местоположения границ территории объекта  
культурного наследия регионального значения «Усадьба Аксаковых,  
Кульжинских», конец XVIII – начало XX вв. и объектов культурного  
наследия регионального значения в его составе  
(Тульская обл., Алексинский р-он, д. Юдинки, о/л. «Сигнал»)**

От точки 1 до точки 2 в юго-западном направлении 39.41 м, 21  
от точки 2 до точки 3 в северо-западном направлении 2.58 м,  
от точки 3 до точки 4 в юго-западном направлении 6.27 м,  
от точки 4 до точки 5 в юго-восточном направлении 2.47 м,  
от точки 5 до точки 6 в юго-западном направлении 19.77 м,  
от точки 6 до точки 7 в северо-западном направлении 61.83 м,  
от точки 7 до точки 8 в юго-западном направлении 55.86 м,  
от точки 8 до точки 9 в северо-западном направлении 37.65 м,  
от точки 9 до точки 10 в северо-западном направлении 11.66 м,  
от точки 10 до точки 11 в северном направлении 2.95 м,  
от точки 11 до точки 12 в северо-восточном направлении 68.51 м,  
от точки 12 до точки 13 в северо-восточном направлении 53.49 м,  
от точки 13 до точки 14 в северо-восточном направлении 5.69 м,  
от точки 14 до точки 15 в юго-восточном направлении 7.89 м,  
от точки 15 до точки 16 в юго-восточном направлении 57.98 м,

от точки 16 до точки 17 в юго-восточном направлении 51.87 м,  
от точки 17 до точки 1 в юго-восточном направлении 30.29 м.
