**Об утверждении предмета охраны
выявленного объекта культурного наследия
«Здание начальных училищ»**

1. Утвердить предмет охраны выявленного объекта культурного наследия «Здание начальных училищ», расположенного по адресу: Санкт-Петербург, пос. Усть-Ижора, Шлиссельбургское шоссе, 187, согласно приложению к настоящему распоряжению.

Предмет охраны выявленного объекта культурного наследия «Здание начальных училищ»,
расположенного по адресу: Санкт-Петербург, пос. Усть-Ижора,
Шлиссельбургское шоссе, дом 187

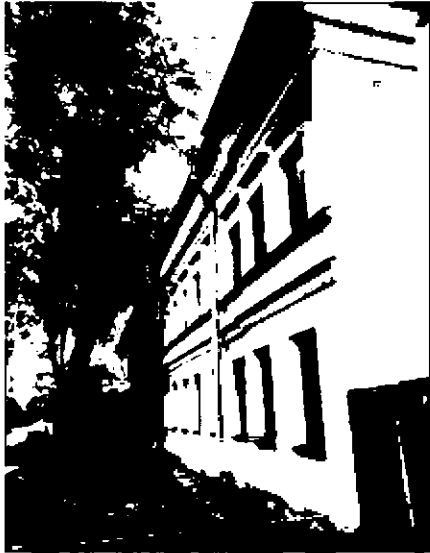
№ пп	Видовая принадлежность предмета охраны	Предмет охраны	Фотофиксация
1	2	3	4
1	Объемно-пространственное решение:	<p>исторические габариты и конфигурация 2-этажного, П-образного в плане здания, с двумя дворовыми флигелями;</p> <p>историческая форма крыши (скатная).</p>

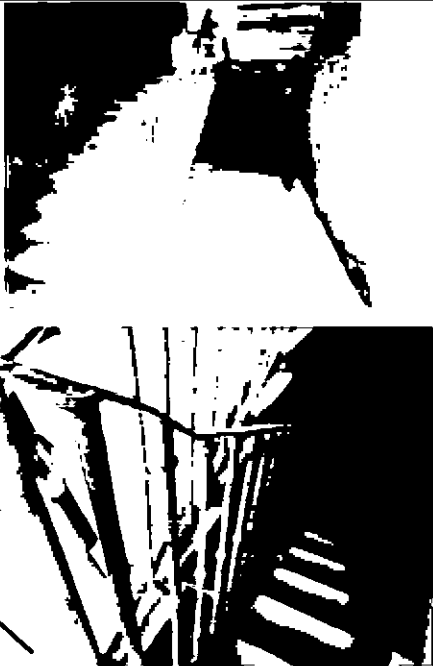
<p>местоположение лестничных клеток;</p> <p>конструкции парадной лестницы в северо-западной части лицевого корпуса: известняковые ступени, лестничные марши на оштукатуренных металлических косоурах, лестничные площадки на сводах, рисунок и материал (металл) ограждения;</p> <p>пруссские своды перекрытия воротного проезда со стороны Шлиссельбургского шоссе.</p>

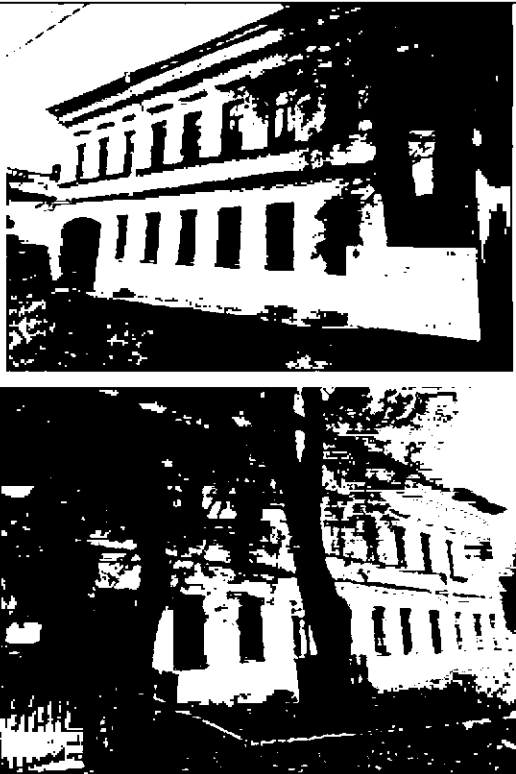
3	<p>Архитектурно-художественное решение фасадов:</p>	<p>архитектурно-художественное решение в приемах безордерного классицизма;</p> <p>лицевой фасад по Шлиссельбургскому шоссе:</p> <p>сквозной воротный проезд по 1-2-й осям фасада и по 11-й оси фасада (заложный с обеих сторон);</p> <p>ризалиты с аттиками по 12-13-й и 21-22-й осям фасада;</p> <p>материал фасадной поверхности – гладкая штукатурка;</p> <p>цоколь – материал (известняк);</p> <p>конфигурация, габариты, расположение оконных и дверных проемов;</p> <p>элементы архитектурно-художественного решения фасада, в том числе:</p>

двойной профилированный карниз между окнами первого и второго этажа; штукатурный междуэтажный карниз;

прямоугольные профилированные сандрики над оконными проемами на уровне второго этажа;

по 12-22-й осям фасада над окнами второго этажа профилированная штукатурная тяга;

венчающий профилированный карниз;

воротные заполнения проезда со стороны Шлиссельбургского шоссе (материал (металл), рисунок);

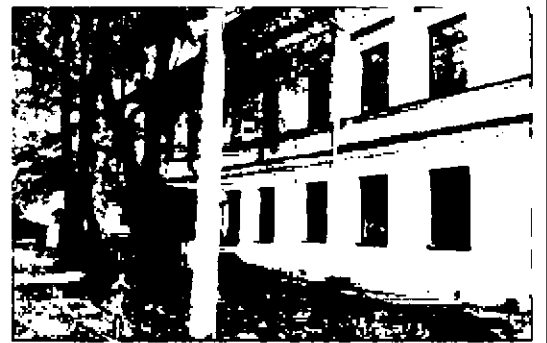
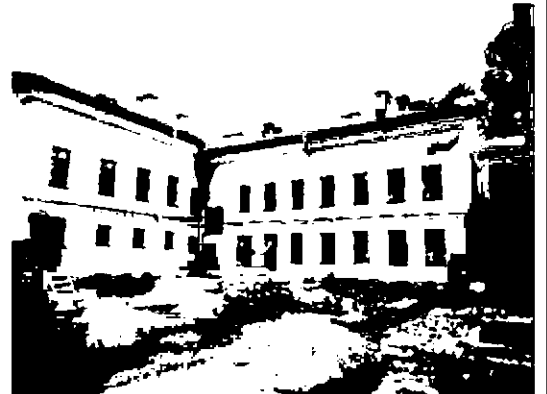
дворовые фасады:

материал фасадной поверхности – гладкая штукатурка;

элементы архитектурно-художественного решения фасада, в том числе:

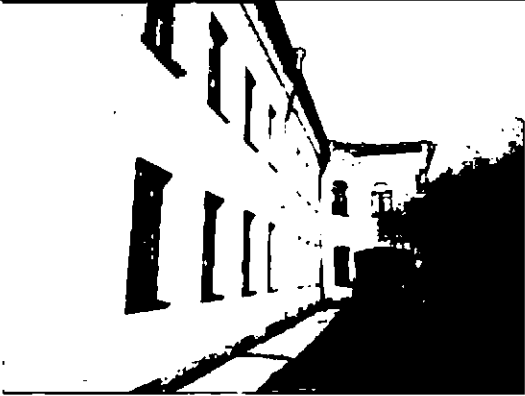
<p>профилированный междуэтажный карниз;</p> <p>венчающий профилированный штукатурный карниз.</p>

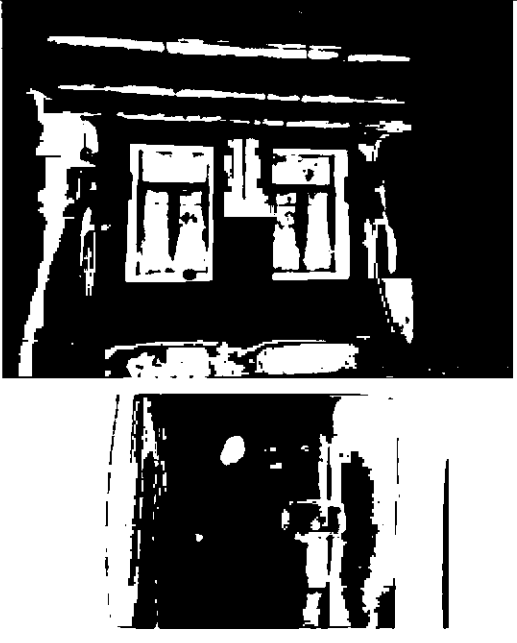
<p>сохранившиеся подпятники воротных заполнений в помещении 1-го этажа здания.</p>
