14.09.2021

№ 194-рп

**Об утверждении предмета охраны
объекта культурного наследия федерального значения
«Китайский театр»**

Предмет охраны объекта культурного наследия федерального значения
«Китайский театр», расположенного по адресу:
Санкт-Петербург, г. Пушкин, Александровский парк, литера В
(Санкт-Петербург, г. Пушкин, регулярная часть парка),
входящего в состав объекта культурного наследия
федерального значения «Александровский парк»

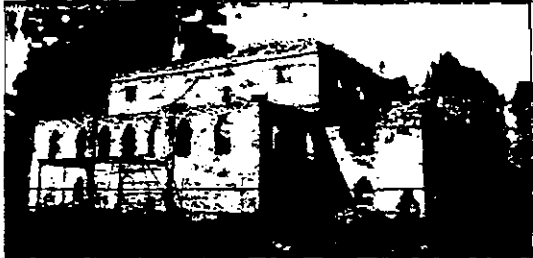
№ п/п	Видовая принадлежность предмета охраны	Предмет охраны	Фотофиксация
1	2	3	4
1	Объемно-пространственное решение здания:	<p>местоположение объекта: в юго-западной части Александровского парка;</p> <p>объемно-пространственная композиция сложного в плане здания;</p> <p>исторические (по состоянию на 1910г.) габариты и форма крыши, отметка конька, абрис скатов, вынос карнизных свесов, материал кровельного покрытия, колористическое решение</p>

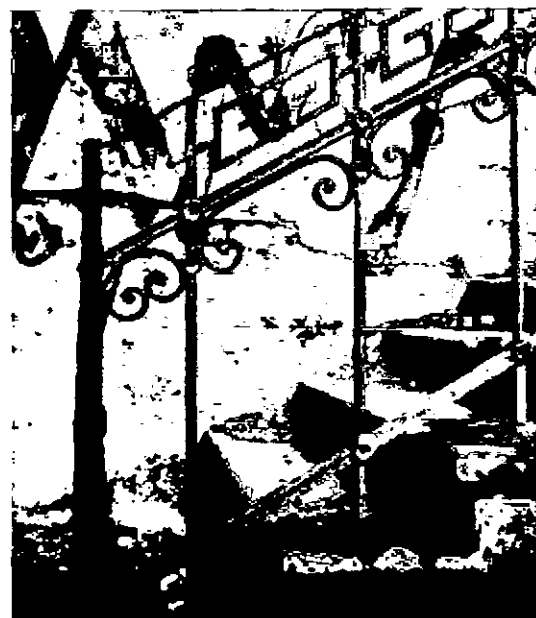
кованые ограждения: рисунок,
материал;

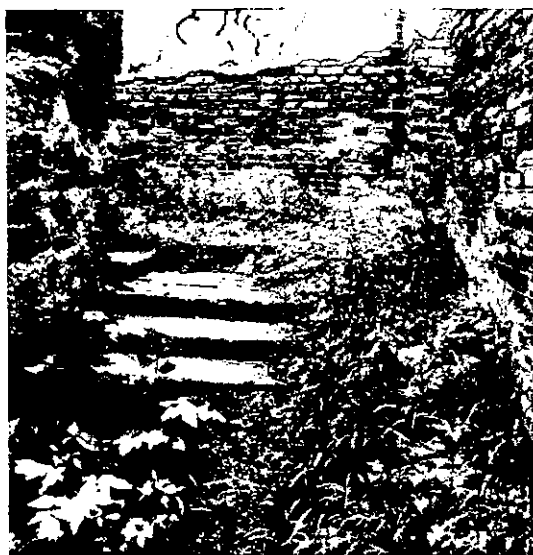
лестница (пом. № 49 (1 эт.); № 8 (2 эт.)):
 исторические местоположение,
 тип (трехмаршевая, между
 капитальными стенами.
 Опирание ступеней на
 подпорные стенки и конструкции
 ползучих сводов), материал
 ступеней (гранит);

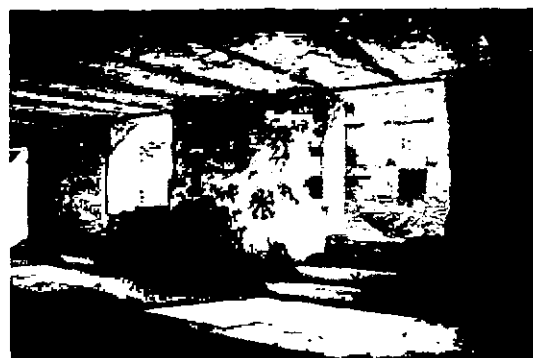
внутренние лестницы (пом.
 № 10, № 43) материал ступеней -
 известняк;

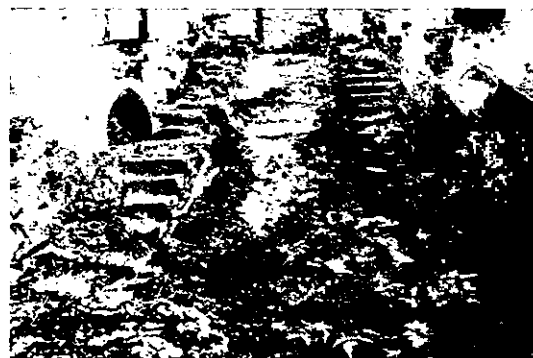
лестница пандуса северо-
 западного фасада – исторические
 конфигурация, местоположение,
 габариты материал (гранит) и
 профиль ступеней;

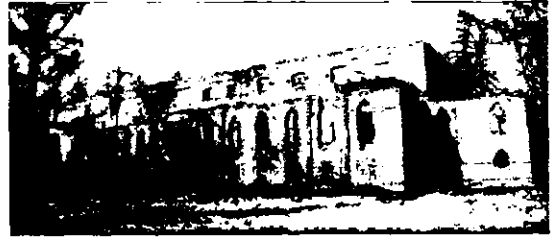
лицевой северо-восточный
фасад: трехъярусный, на 21
оконную ось;

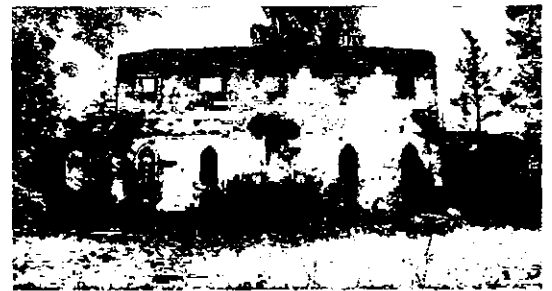
северо-западный фасад:
трехъярусный, симметричный, на
7 оконных осей,
акцентированный пандусом по
центральной оси;

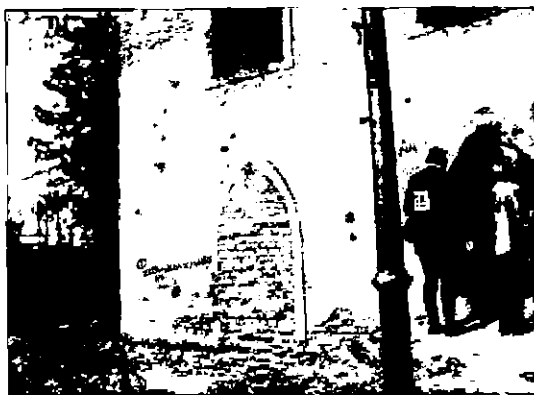
оконные проемы 1-го этажа лицевого юго-восточного фасада: местоположение, тип перемычек (арка стрельчатого очертания);

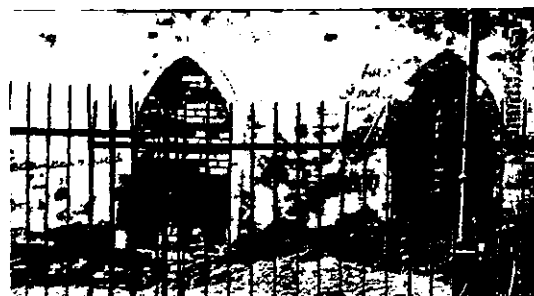
оконные проемы 2-го этажа лицевого юго-восточного фасада: местоположение, габариты, тип перемычек (арка стрельчатого очертания);

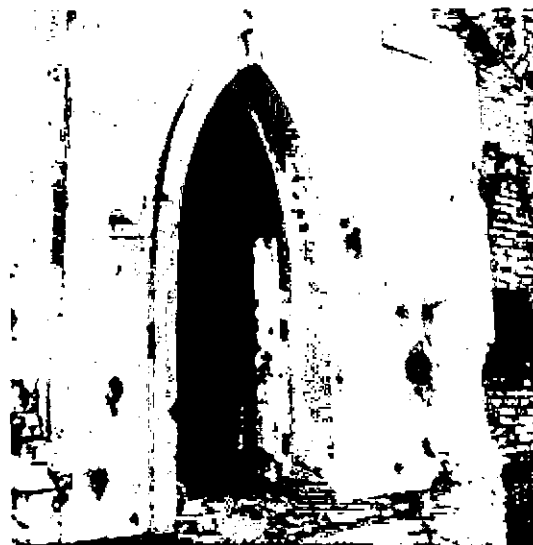
дверные проемы юго-западного лицевого фасада: местоположение, габариты ширины, тип перемычек (арка стрельчатого очертания);

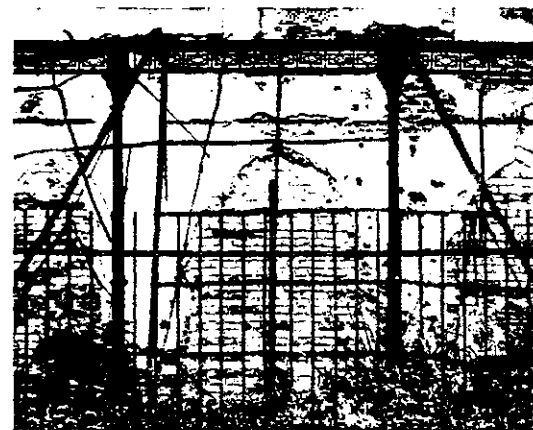
дверные проемы северо-западного фасада: проем 1 этажа, проем 2 этажа - местоположение, тип перемычек (арка стрельчатого очертания);

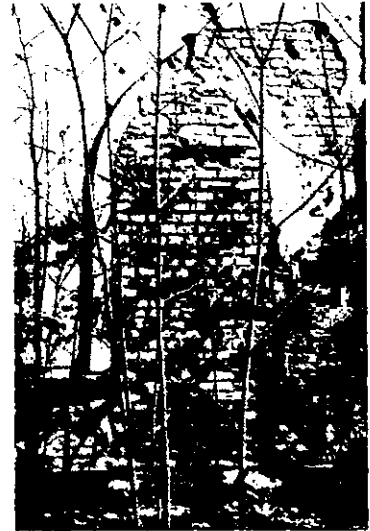
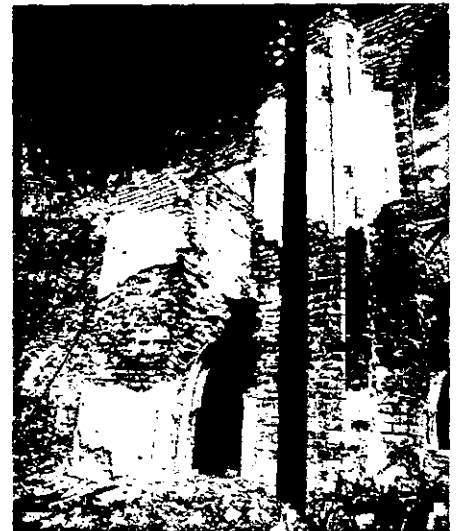
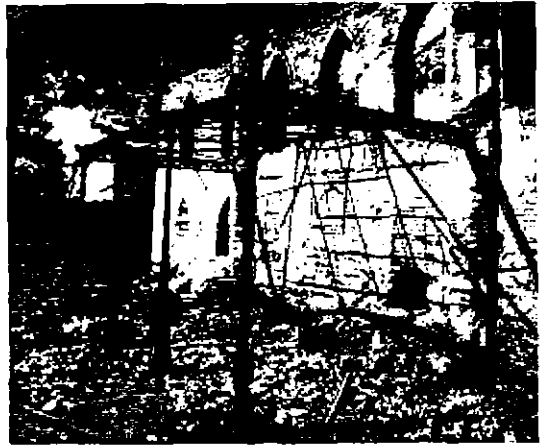
пятигранные лопатки:
 две на главном юго-западном
 фасаде, фланкируют
 центральную часть фасада на три
 оконные оси;
 по четыре на северо-
 восточном и юго-западном
 лицевых фасадах;

пандус на северо-западном
 лицевом фасаде:
 оштукатуренные гладкие
 профилированные тяги из
 кирпича;

металлический на опорах
 козырек главного фасада на 4-х
 столбах;

металлический козырек на двух
 опорах на северо-восточном
 лицевом фасаде;

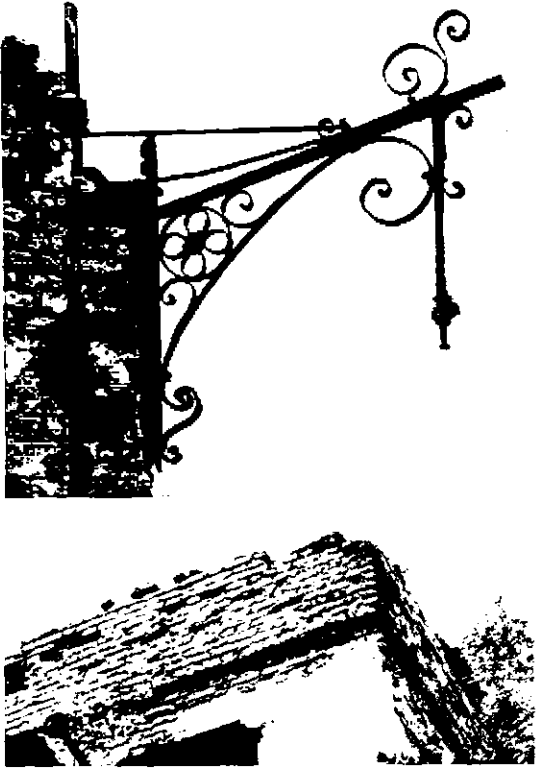
два кованых металлических
угловых кронштейна (рисунок,
техника исполнения)

венчающий карниз из лекального
кирпича, (гладкий,
оштукатуренный, ограниченный
штукатурными тягами)
гладкая профилированная тяга из
кирпича в уровне окон первого
этажа

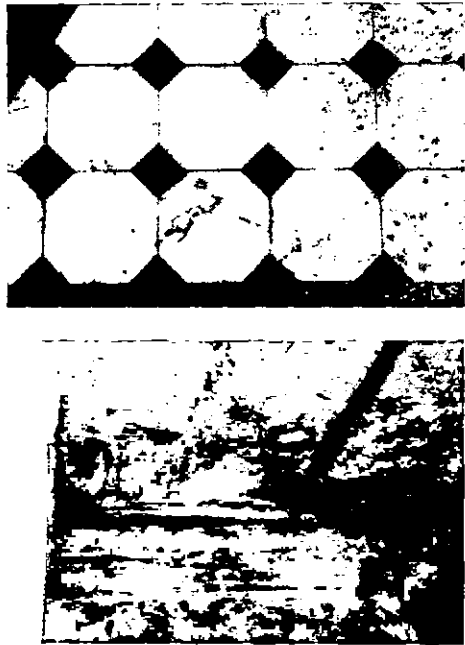
5	<p>Декоративная отделка интерьеров</p>	<p>декоративная отделка полов (пом. № пом. 1 эт. №№ 2,7,8,9,10,11,12,13,14, 40,41,43,44,45,46,47,49; 2 эт. № 8 по плану 1935 года): метлахская плитка;</p> <p>профили, расположение архитектурных деталей (пом. № пом. 1 эт. №№ 10,43; пом. 2 эт. №№ 1,2,3,4,5,15,16 по плану 1935 года);</p>
