**Об утверждении предмета охраны
объекта культурного наследия федерального значения
«Дом садовый»**

Приложение к распоряжению КГИОП
от 28.03.2022 № 241-р7

Предмет охраны
объекта культурного наследия федерального значения «Дом садовый»,
расположенного по адресу: Санкт-Петербург, улица Профессора Попова, дом 2, литера М

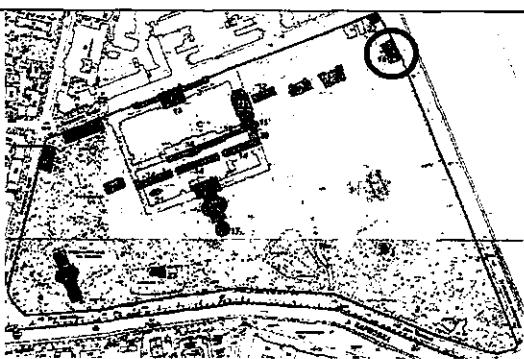
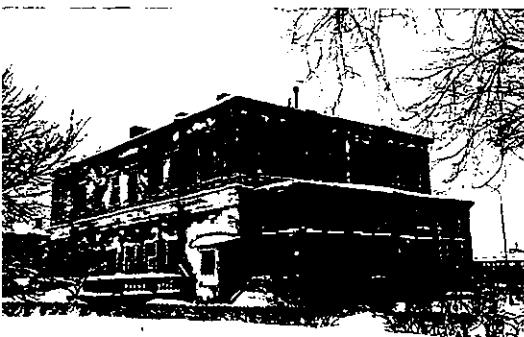
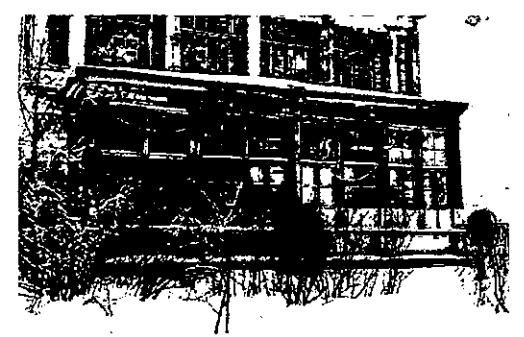
№ п/п	Видовая принадлежность предмета охраны	Предмет охраны	Фотофиксация
1	2	3	4
1	Объемно-пространственное решение:	<p>историческое местоположение (расположено на наб.р. Большой Невки, № 10 на плане границ), габариты и конфигурация (прямоугольное в плане, 2-х этажное на подвале здание, включая пристроенную деревянную веранду со стороны южного торцевого фасада (на уровень 1 этажа);</p> <p>историческая конфигурация и габариты крыши (в том числе окрытие пристроенной террасы), высотные отметки коньков и карнизов, материал окрытия - металл.</p>

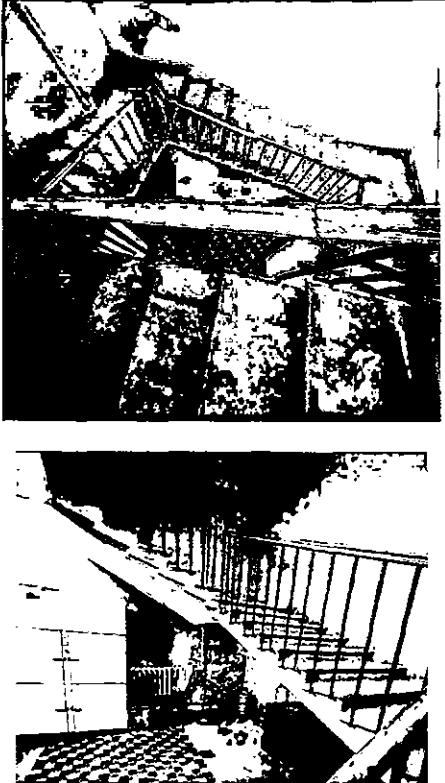
2	Конструктивная система:	исторические капитальные стены до уровня 1-го этажа (местоположение, вид материала (кирлич);

<p>исторические отметки междуэтажных перекрытий;</p> <p>главная лестница – местоположение, конструкция, тип (маршевая), вид материала ступеней (известняк), ограждение лестницы (вид материала – металл, поручни - дерево).</p>

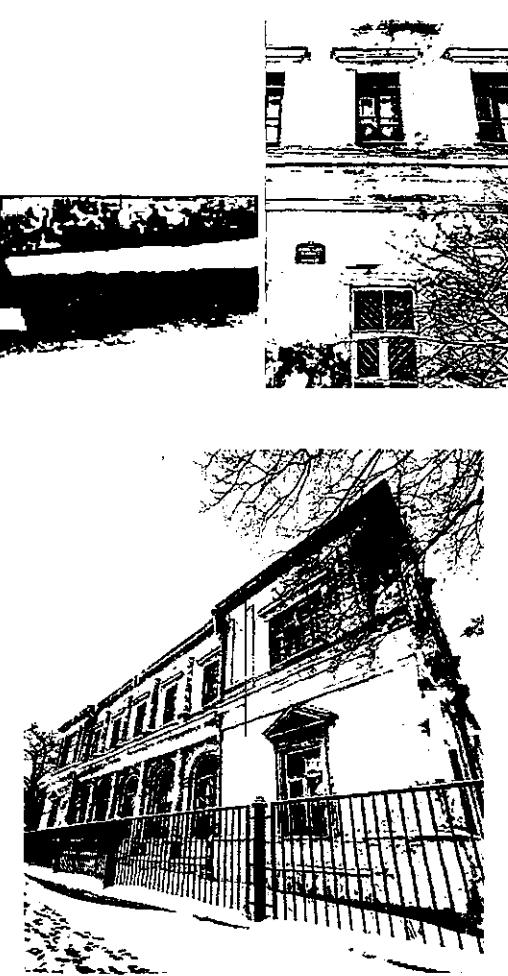
3	<p>Архитектурно-художественное решение фасадов:</p> <p>архитектурно-художественное решение фасадов выполнено в приемах эклектики;</p> <p>материал отделки цоколя – известняк;</p> <p>материал и характер отделки фасадной поверхности – гладкая окрашенная штукатурка;</p> <p>исторические оконные и дверные проемы, в том числе заложенные – местоположение, конфигурация (арочные, прямоугольные, квадратные), габариты;</p> <p>заполнение оконных проемов – материал (вид материала - дерево), исторический рисунок расстекловки;</p> <p>профилированный штукатурный антаблемент между 1-м и 2-м этажами;</p> <p>выступающий венчающий карниз с профилем;</p>

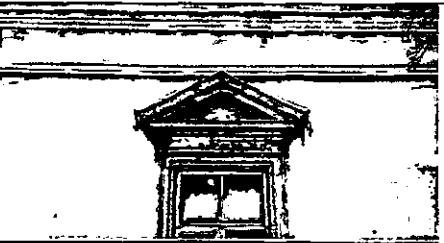
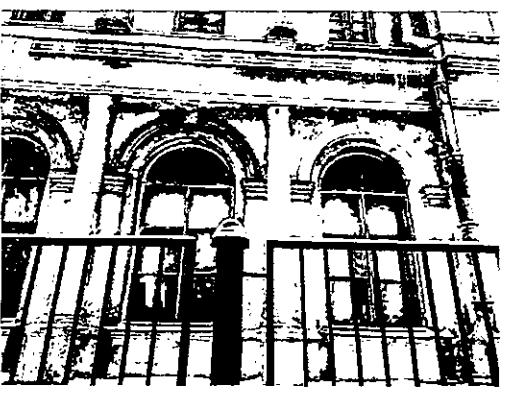
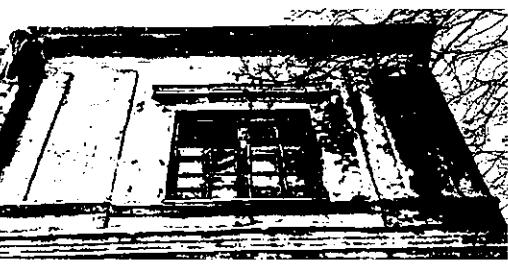
<p>оформление лицевого фасада (восточный, наб.р. Большой Невки):</p> <p>оформление оконных проемов:</p> <p>1-го этажа: штукатурные наличники, треугольные сандрики (в раскрепованных боковых частях фасада); архивольты арочных оконных проемов, опирающиеся на лопатки с декоративными замковыми камнями; простенки оконных проемов – тосканские полуколонны* установленные на прямоугольные пьедесталы; прямоугольные ниши в подоконном пространстве арочных оконных проемов;</p> <p>* в настоящий момент капители утрачены</p>

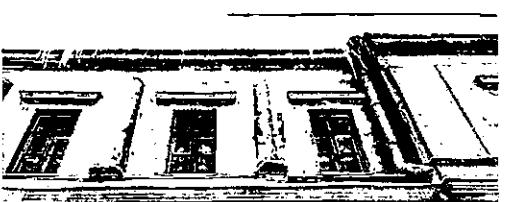
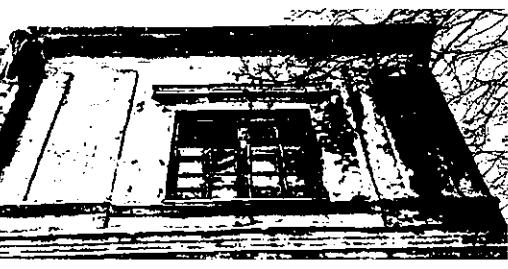
<p>2-го этажа: прямые сандрики, плоские лопатки – в раскрепованных боковых частях фасада; простенки оконных проемов – тосканские полуколонны* установленные на прямоугольные пьедесталы;</p> <p>* в настоящий момент капители утрачены</p> <p>штукатурная профилированная подоконная тяга 1-го этажа;</p>

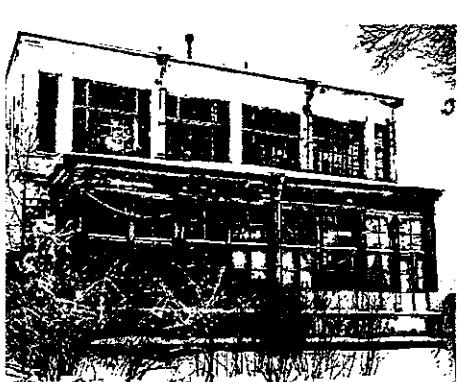
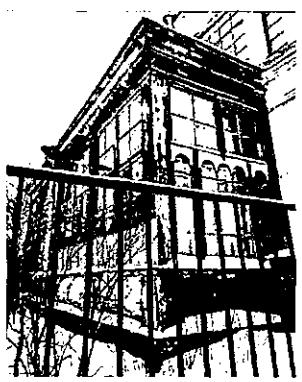
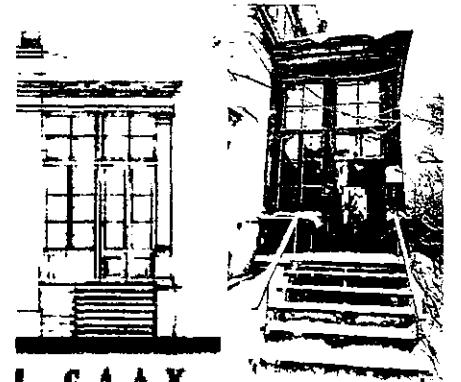
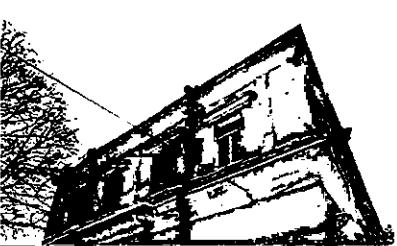
<p>гладкий штукатурный фриз под оконными проемами 2-го этажа;</p> <p>оформление торцевых фасадов (южный и северный):</p> <p>крытая остекленная деревянная веранда с крыльцом* — местоположение (пристроена к южному торцевому фасаду), конфигурация (прямоугольная в плане, на уровне 1-го этажа), конструкция, габариты, материал (дерево);</p> <p>* исторический облик крыльца утрачен</p> <p>заполнение оконных проемов веранды — материал (вид материала - дерево), исторический рисунок расстекловки;</p> <p>оформление веранды — деревянные пилястры, венчающий профилированный деревянный карниз;</p> <p>дверной проем — местоположение (со стороны западного фасада), конфигурация, габариты, заполнение* (вид материала - дерево);</p> <p>* заполнение дверного проема утрачено</p> <p>оформление оконных проемов — прямой сандрик, лопатки в междуоконном пространстве;</p>

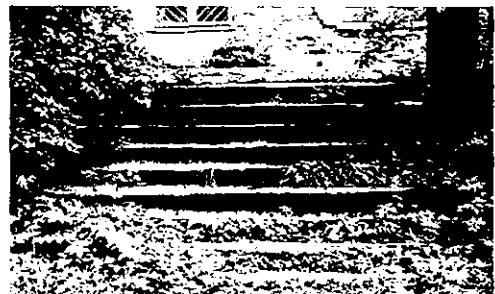
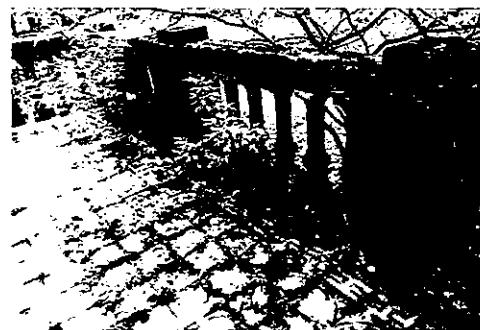
оформление западного фасада:

открытая терраса с балюстрадами и крыльцом – местоположение (прямоугольное в плане) конфигурация, габариты, балюстра (фигурные оштукатуренные балюсины с тумбами прямоугольного сечения), вид материала ступеней крыльца (камень);

покрытие террасы – плитка, рисунок (сложный растительный рисунок, в обрамлении меандрового пояса);

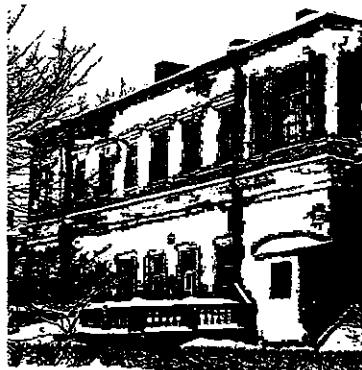
оформление оконных и дверного проема – профилтированные наличники в уровне 1-го этажа; прямые сандрики и лопатки междуоконном пространстве оконных проемов 2-го этажа.
