**Об утверждении предмета охраны
выявленного объекта культурного наследия
«Дом, в котором в 1944-1978 годы жил артист В.В. Меркурьев»**

Предмет охраны
 выявленного объекта культурного наследия
 «Дом, где в 1944-1978 годы жил артист В.В. Меркурьев»,
 расположенного по адресу:

Санкт-Петербург, улица Чайковского, дом 33-37, литера А (Чайковского ул., 33)

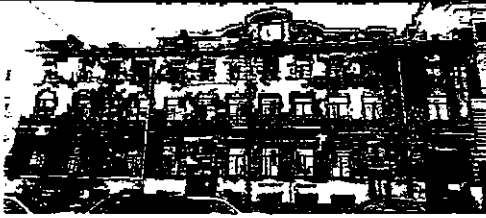
№ п/п	Видовая принадлежность предмета охраны	Предмет охраны	Фотофиксация
1	2	3	4
1	Объемно-пространственное решение:	<p>трехэтажное здание на подвалах (цокольный этаж), его габариты и конфигурация;</p> <p>крыша – историческая конфигурация, габариты, в том числе высотные отметки конька и карнизов; исторический материал кровли – металл;</p> <p>исторический воротный проезд – местоположение (в 12-й световой оси), конфигурация (прямоугольный), габариты.</p>

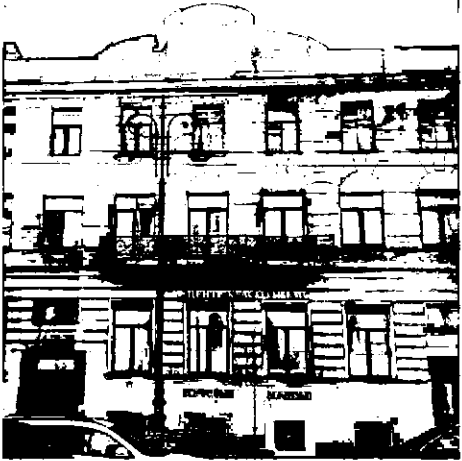
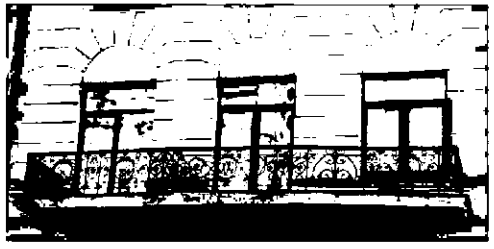
3	Объемно-планировочное решение:	местоположение внутренних капитальных стен.	
4	Архитектурно-художественное решение фасадов:	<p>лицевой фасад, его историческое архитектурно-художественное решение в стилистике классицизма: композиция с двумя раскреповками, акцентированными аттиками;</p> <p>цоколь, облицованный известняком;</p> <p>материал и характер обработки фасадной поверхности – гладкая штукатурка, обработанная под полосовый руст, в части межоконных простенков 1-го этажа кирпичный руст фактурной штукатурки;</p> <p>оформление воротного проезда – лепная композиция из картуша с надписью «1893» и акантовых завитков;</p> <p>балкон в три световые оси – в уровне 2-го этажа центральной части фасада), с металлическим ограждением, рисунок ограждения (вензель, растительный орнамент, волнообразные завитки);</p> <p>исторический проем балконной двери – его местоположение, конфигурация (прямоугольный), габариты, оформление (полуциркулярная уплощенная ниша, всерный руст);</p>

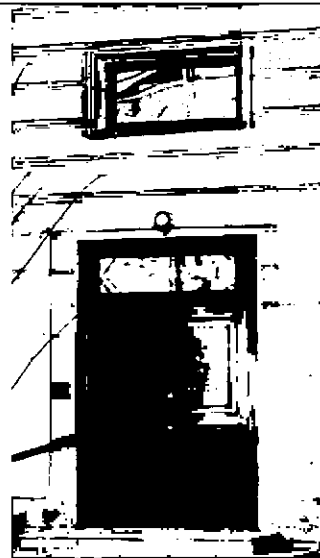
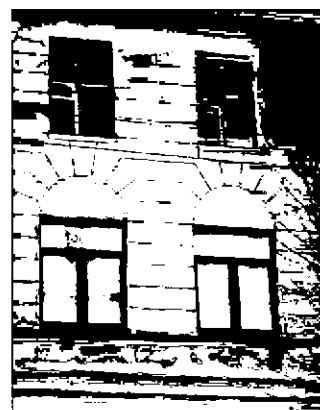
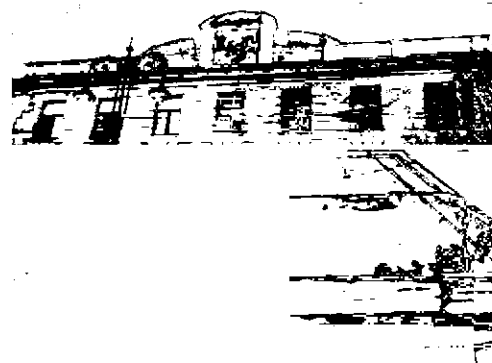
исторический входной проем с прямоугольным оконным проемом над ним – его местоположение (в 6-й световой оси), конфигурация (прямоугольный), габариты;

исторические оконные проемы цокольного, 1-3-го этажей – местоположение, конфигурация (прямоугольные), габариты, оформление (профилированные штукатурные наличники, полуциркульные уплощенные ниши, веерный руст, профилированные подоконные выступы);
исторический рисунок и единообразие цветового решения оконных заполнений;

профилированные подоконные и межэтажная тяги;

исторический профиль венчающего штукатурного карниза)*

* в настоящее время обшит металлом

аттик над западной раскреповкой с лучковым разорванным повышением в центральной части, с гладкими пилястрами и профилированными карнизами;

прямой аттик с гладкими пилястрами – над восточной раскреповкой;

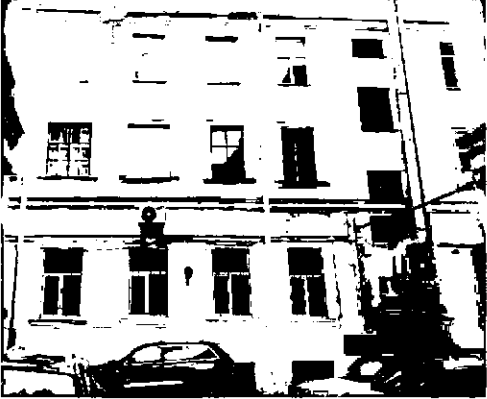
<p>дворовый фасад. его историческое архитектурно-художественное решение;</p> <p>материал и характер обработки фасадной поверхности – гладкая штукатурка;</p> <p>исторический дверной проем – его местоположение. конфигурация (прямоугольный), габариты;</p> <p>исторические оконные проемы цокольного, 1-3-го этажей – местоположение. конфигурация (прямоугольные), габариты, оформление (профилированные штукатурные наличники. профилированные подоконные выступы);</p> <p>межэтажная профилированная тяга; венчающий профилированный карниз.</p>
