**Об утверждении предмета охраны объекта
культурного наследия регионального значения
«Дом инженера-технолога М.И. Данилевского со службами
и зелеными насаждениями, XIX – нач. XX века»**

Предмет охраны
объекта культурного наследия регионального значения
«Дом инженера-технолога М.И. Данилевского со службами и зелеными насаждениями, XIX – нач. XX века», расположенного по адресу: Санкт-Петербург, Институтский пр., д. 22

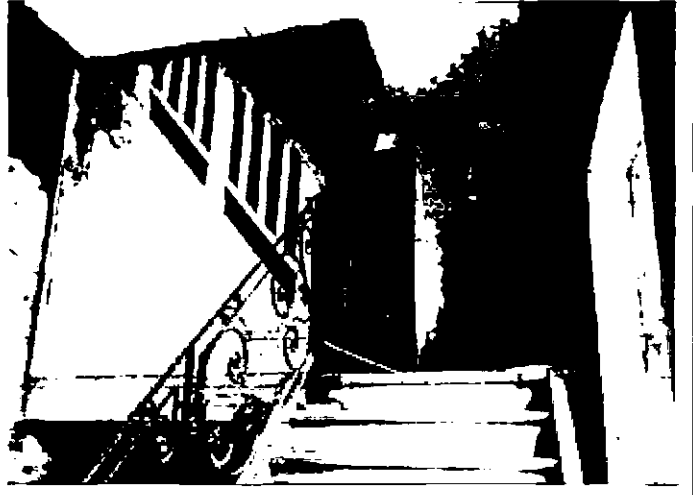
2	<p>Конструктивная система здания:</p>	<p>фундаменты (бутовые ленточные); местоположение исторических наружных и внутренних капитальных стен двухэтажного объема здания (1914 год), вид материала капитальных стен (деревянный сруб);</p> <p>исторические отметки плоских межэтажных перекрытий; исторические лестницы (местоположение, конструкция (по косоурам), конфигурация (двухмаршевая); деревянное ограждение лестницы в виде вертикальных стоек.</p>

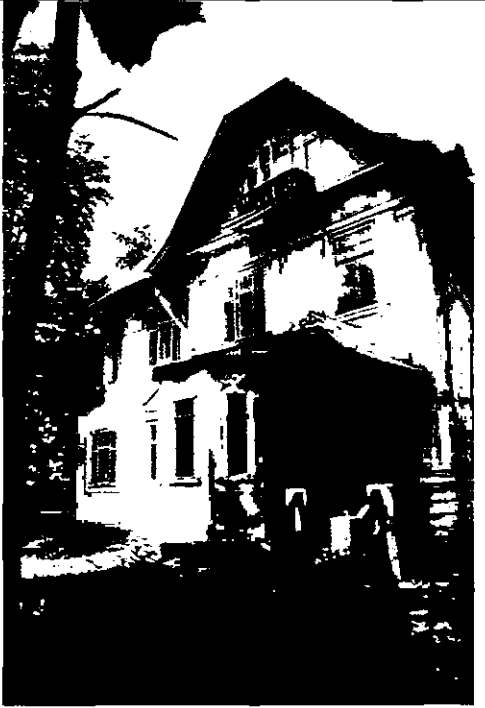
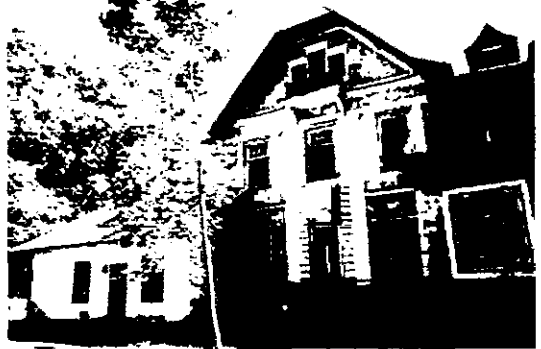
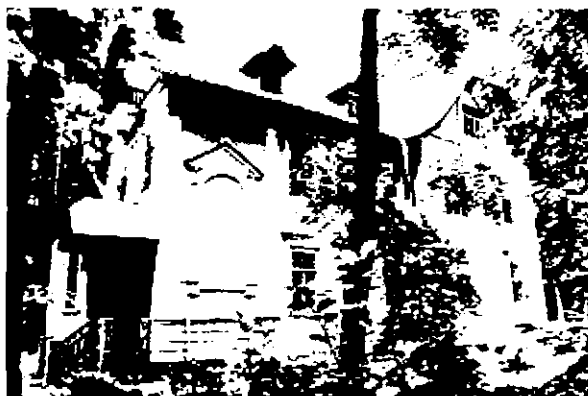
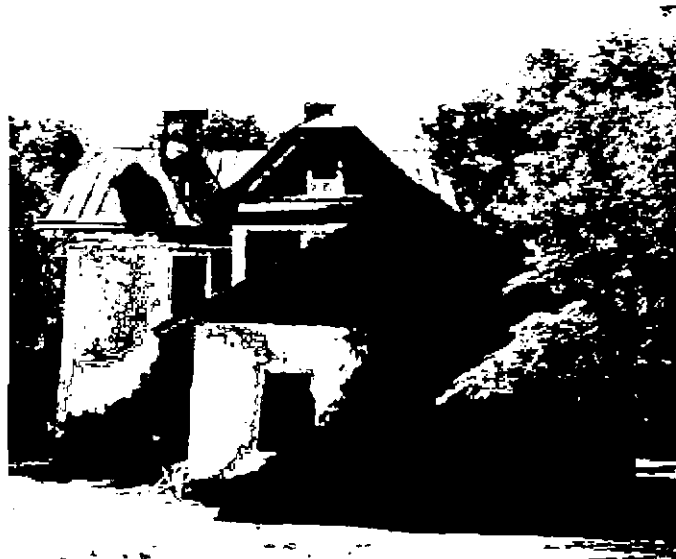
3	<p>Архитектурно-художественное решение фасадов:</p>	<p>в неорусском стиле; лицевой фасад (южный) по Малой Объездной ул.: ассиметричный, имеет двухчастную композицию, исключая поздний одноэтажный объем; ризалит акцентирован пятигранным выступающим объемом на высоту 1-го этажа, кирпичным оштукатуренным крыльцом с деревянными навесом и ограждением (местоположение, габариты, конфигурация); историческим дверным проемом (местоположение, габариты, конфигурация), балконом с ограждением (исторические местоположение, габариты, конфигурация, материал — дерево) на кронштейнах; в архитектурно-декоративном оформлении фасада использованы гладкие наличники, обрамляющие прямоугольные оконные проемы с историческим рисунком расстекловки, материалом (дерево) и цветом оконных заполнений, треугольный сандрик, рустованные лопатки, профилированный венчающий карниз, профилированные тяги;</p> <p>западный фасад имеет двухчастную композицию, исключая поздние одноэтажные объемы; исторические оконные проемы в обрамлении гладких</p>

наличников с историческим рисунком расстекловки, материалом (дерево) и цветом оконных заполнений; в архитектурно-художественном оформлении фасада использованы рустованные лопатки и замковые камни;

восточный фасад имеет двухчастную композицию с ризалитом; исторические оконные проемы в обрамлении гладких наличников со стилизованными подоконными досками на кронштейнах, декорированные линейными и треугольными сандриками, с историческим рисунком расстекловки, материалом (дерево) и цветом оконных заполнений; в архитектурно-художественном оформлении использованы каннелированные пилястры, рустованные и гладкие лопатки, ниша с полуциркульным завершением;

северный фасад с двухчастной композицией, за исключением позднего одноэтажного объема; ризалит акцентирован кирпичным оштукатуренным крыльцом с деревянными навесом и ограждением (местоположение, габариты, конфигурация) с историческим дверным проемом; в архитектурно-художественном оформлении фасада использованы пилястры, профилированные тяги (местоположение, габариты, профили), гладкие и профилированные наличники в обрамлении исторических оконных проемов (местоположение, габариты, конфигурация), линейный сандрик; с историческим рисунком расстекловки, материалом (дерево) и цветом оконных заполнений.

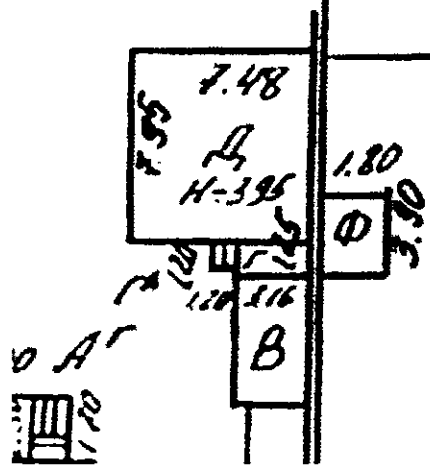
Службы (Институтский пр., д. 22, литера Б)

Видовая принадлежность предмета охраны	Предмет охраны	Фотофиксация
1	2	3	4
1	Объемно-пространственное решение:	<p>исторические габариты и конфигурация Г-образного в плане здания;</p> <p>исторические габариты и конфигурация сложной многоскатной крыши.</p>

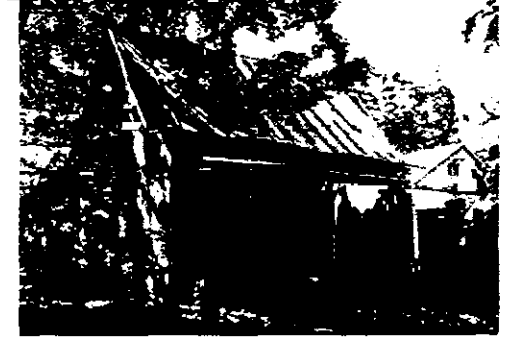
фото 1981 года
--	--	--	----------------

2	Архитектурно-художественное решение фасадов:	<p>характер исторического архитектурного решения фасадов по состоянию до 1981 года;</p> <p>материал отделки фасадной поверхности (окрашенная штукатурка).</p>
