**Об утверждении предмета охраны
объекта культурного наследия регионального значения
«Александровская больница для рабочего населения в память 19-го
февраля 1861 г. Комплекс с территорией, садом, оградами и постаментом
от несохранившегося бюста имп. Александра II»**

Предмет охраны

объекта культурного наследия регионального значения «Александровская больница для рабочего населения в память 19-го февраля 1861 г. Комплекс с территорией, садом, оградами и постаментом от несохранившегося бюста имп. Александра II», 1-я пол. XIX в., 1864–1866 гг., расположенного по адресу: Санкт-Петербург, Троицкий пр., 1-3, Фонтанки р. наб., 132

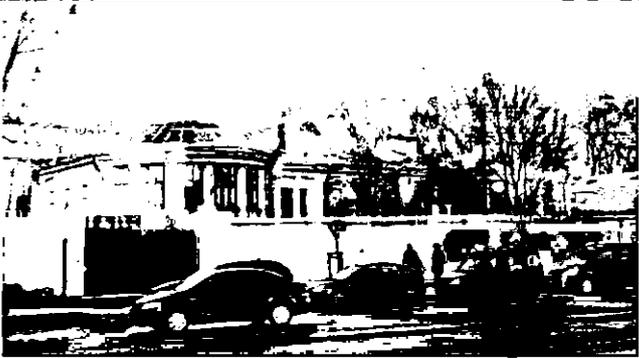
Видовая принадлежность предмета охраны	Предмет охраны	Фотофиксация
1	2	3	4
1	Объемно-пространственное решение:	<p>местоположение в юго-западной части участка прямоугольного в плане здания, расположенного с отступом от красной линии Троицкого проспекта, за каменной оградой, с мезонином по центральным осям, двумя ризалитами-ротондами лицевого (южного) фасада, центральным полуциркульным ризалитом северного фасада:</p> <p>исторические габариты и конфигурация крыши (скатная), высотные отметки конька, материал окрытия (листовой металл).</p>

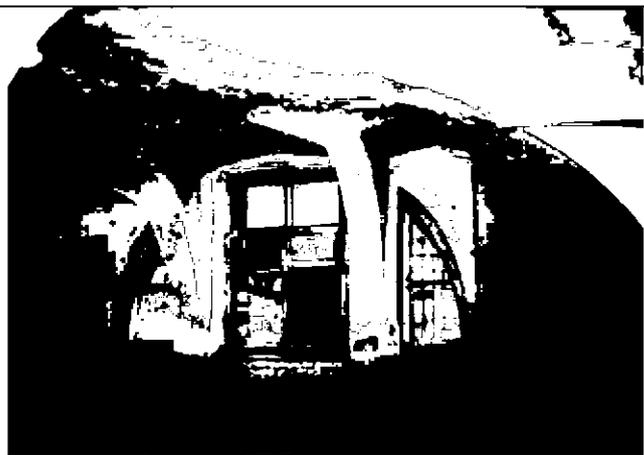
часть помещений
перекрыта коробовыми с
распалубками сводами;

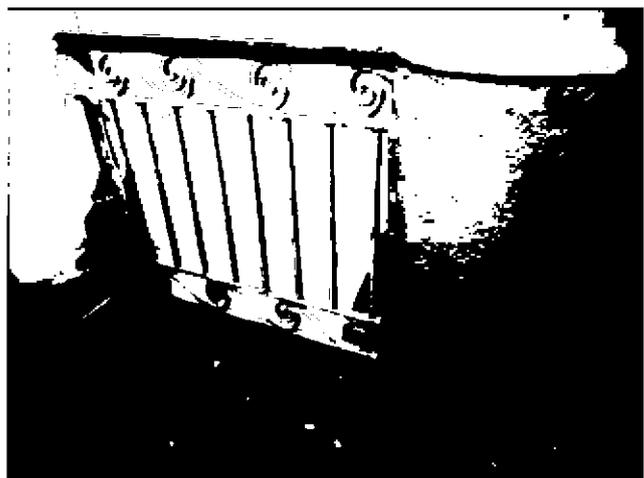
лестницу в мезонин –
двухмаршевую,
средистенную, на опорных
цилиндрических тумбах, с
известняковыми ступенями
и площадками, с
металлическим
ограждением из
вертикальных прутьев с
фризами с мотивом
«бегущая волна» по
верхнему и нижнему
поясам; с площадками по
сводам;

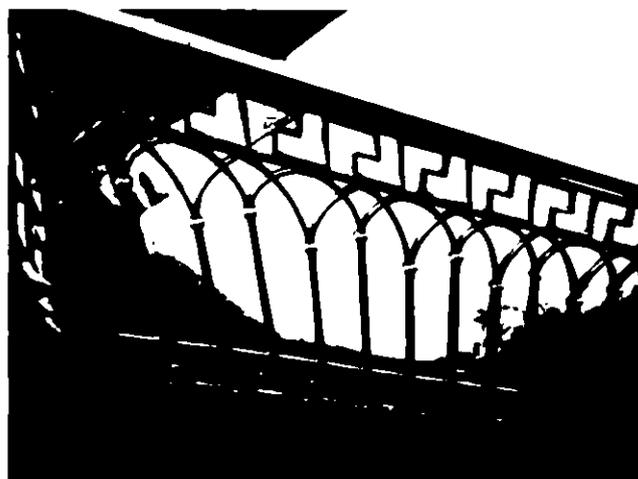
парадную лестницу –
 трехмаршевую, на
 косоурах, с
 известняковыми ступенями
 и площадками, с
 металлическим
 ограждением из
 перекрещивающихся (в
 местах пересечения с
 перехватами) вертикальных
 стоек с чередующимися
 полуциркульными и
 стрельчатыми
 завершениями, с фризами с
 мотивом «пояс меандра» по
 верхнему и нижнему
 поясам; с
 профилированным
 деревянным поручнем;

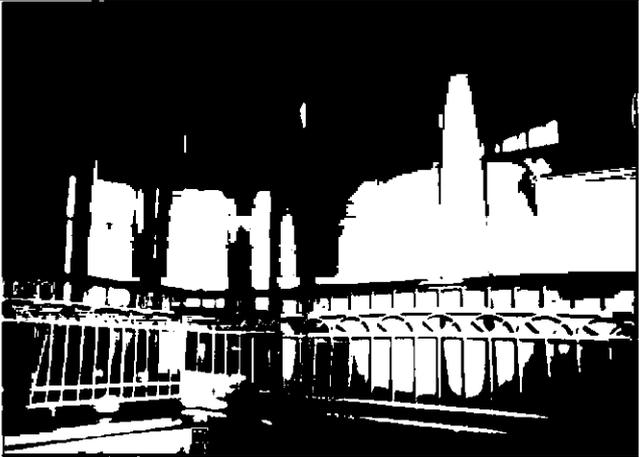
<p>лестницы ризалитов-ротонд – двухмаршевые, с известняковыми ступенями и площадками с металлическим ограждением в виде вертикальных стоек с полуциркульным завершением, с профилированным деревянным поручнем;</p> <p>опорные колонны ионического ордера – местоположение (помещения ризалитов-ротонд второго этажа).</p>

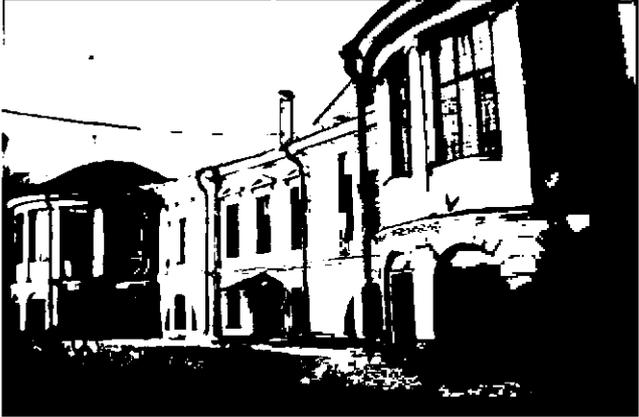
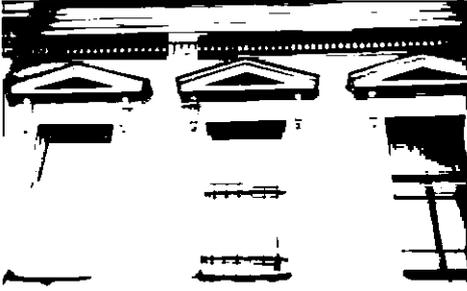
3	Объемно-планировочное решение:	объемно-планировочное решение в габаритах капитальных стен (секционная планировка).	
4	Архитектурно-художественное решение фасадов:	<p>лицевой (южный) фасад: двухэтажный, симметричный, центральная часть на 9 осей, с уплощенными ризалитами по крайним трем осям, угловые ризалиты полуцилиндрической формы (ротонды) на 7 осей каждый). в приемах позднего классицизма;</p> <p>материал и характер отделки цоколя – известняк (частично скрыт культурным слоем);</p> <p>материал и характер отделки фасада – окрашенная гладкая штукатурка, линейный руст – в уровне 1-го этажа на ризалитах;</p> <p>исторический дверной проем – местоположение (по центральной световой оси), габариты, конфигурация (прямоугольный);</p> <p>исторические оконные проемы – местоположение, габариты, конфигурация (прямоугольные, включая</p>

тройные «итальянские» полуциркульные и прямоугольные – по осям уплощенных ризалитов, в уровне 1-2-го этажей; окнолюкарна мезонина);
заполнение оконных проемов – материал (дерево), цвет*, рисунок расстекловки;

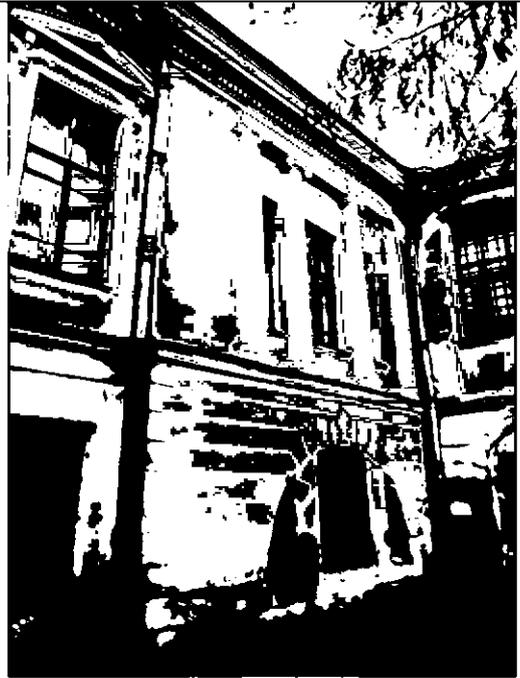
оформление оконных проемов:
профилированные наличники, треугольные сандрики на консолях – по трем центральным осям, в уровне 2-го этажа;

оформление оконных проемов уплощенных ризалитов:
веерный руст, замковые камни с львиными маскаронами – в уровне 1-го этажа;
проемы заглублены в прямоугольную нишу, фланкированную полуколоннами и пилястрами ионического ордера;

полуциркульные ниши с веерным рустом и трехчастными замковыми камнями – в уровне 1-го этажа;
проемы заглублены в прямоугольную нишу, в междуоконных простенках фланкированную пилястрами ионического ордера;

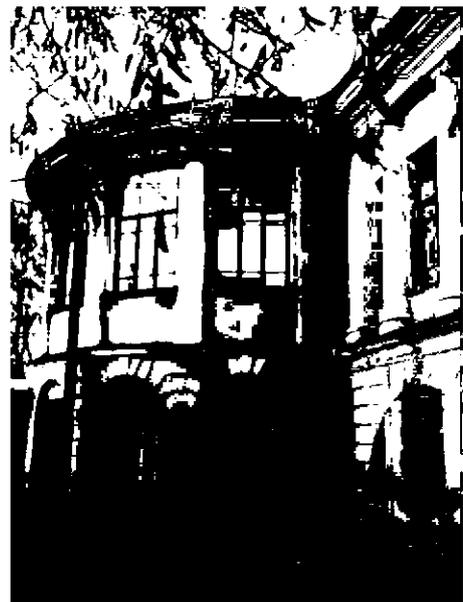
венчающий профилированный раскрепованный карниз, с порезкой дентикулами в центральной части;

мезонин – местоположение (с отступом от линии фасада), габариты, конфигурация (с треугольным завершением), оформление (профилированные скаты, окно-люкарна);

каменная ограда – гладко оштукатурена*, с въездными воротами**, фланкированными парными дорическими пилястрами с полуциркульными нишами между ними;

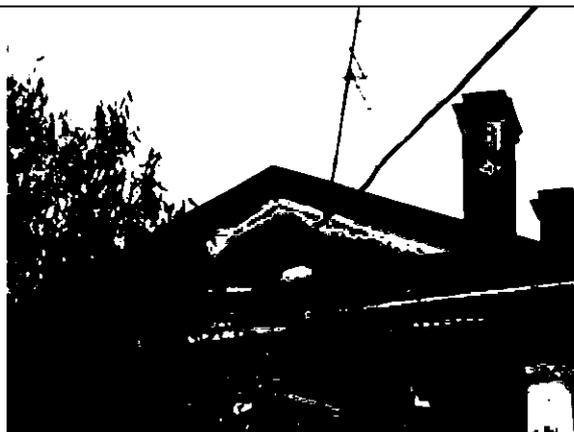
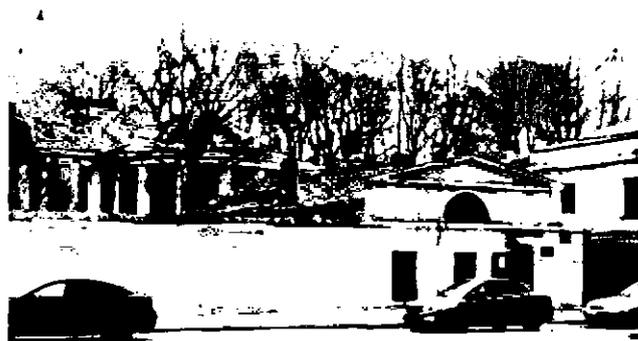
северный фасад: двухэтажный, симметричный, на 17 световых осях, с полуциркульным ризалитом по трем центральным осям, завершенным мезонином с полуциркульным выступом на три оси, в приемах позднего классицизма;

материал и характер отделки цоколя – известняк (частично скрыт культурным слоем); материал и характер

отделки фасада – окрашенная штукатурка (линейный руст – в уровне 1-го этажа; гладкая штукатурка – на ризалите и в уровне 2-го этажа);

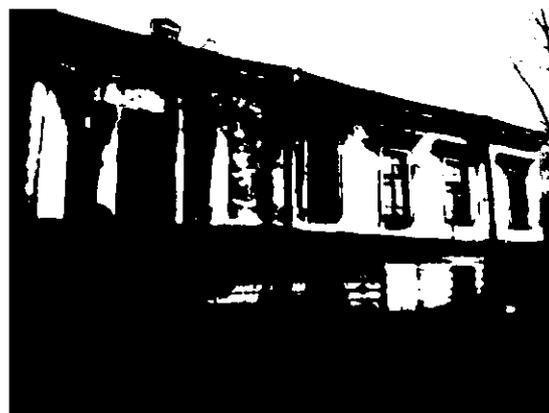
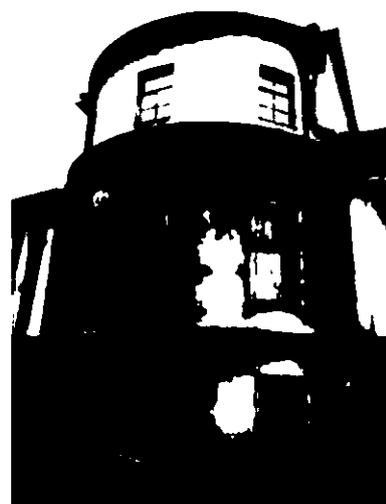
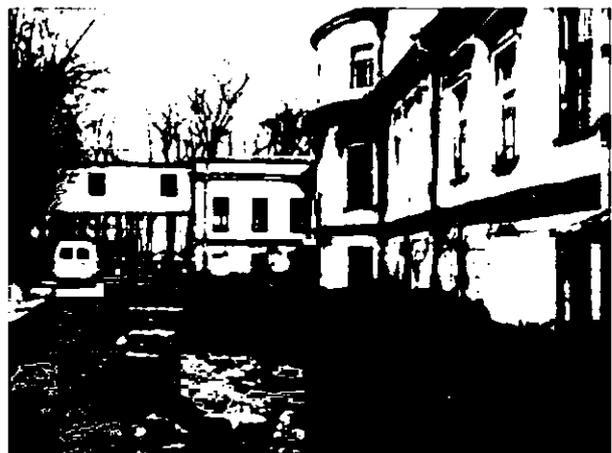
торцевые (западный и восточный) фасады:

материал и характер отделки цоколя – известняк (частично скрыт культурным слоем); материал и характер отделки фасада – окрашенная гладкая штукатурка;

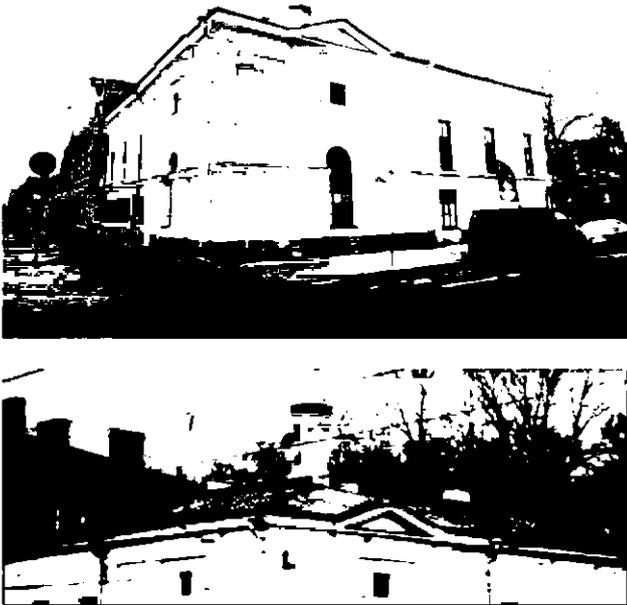
№ пп	Видовая принадлежность предмета охраны	Предмет охраны	Фотофиксация
1	2	3	4
1	Объемно-пространственное решение:	<p>местоположение в юго-восточной части территории комплекса отдельно стоящего двухэтажного «Г»-образного в плане здания, расположенного на квадратном угловом участке, на пересечении Троицкого проспекта и быв. Больничного переулка;</p> <p>с угловым кубическим объемом зала быв. часовни;</p> <p>исторические габариты и конфигурация крыши.</p> <p>высотные отметки конька, материал окрытия (листовой металл);</p> <p>местоположение и конфигурация дымовых труб.</p>

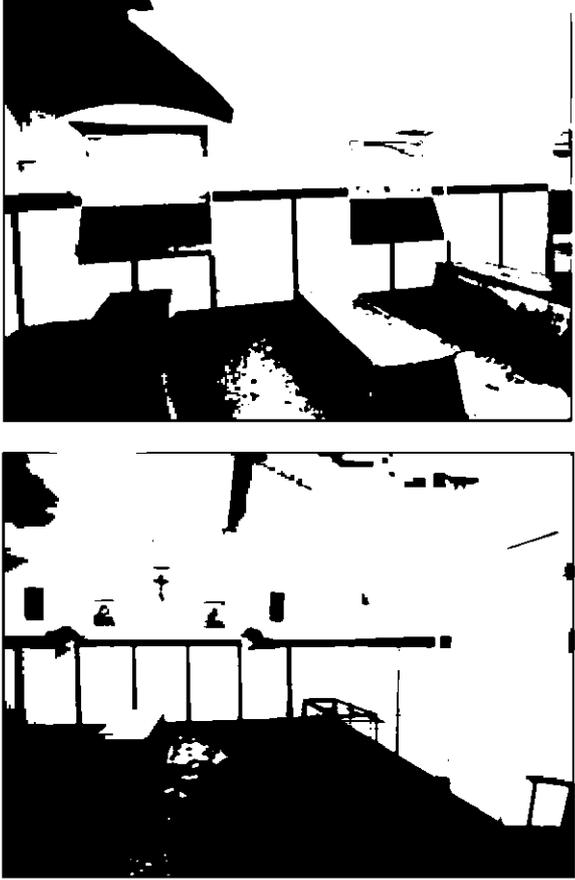
2	Конструктивная система:	<p>наружные и внутренние капитальные кирпичные стены;</p> <p>своды:</p> <p>коробовые с распалубками помещений: № 1. площадью 46,9 кв.м..</p>

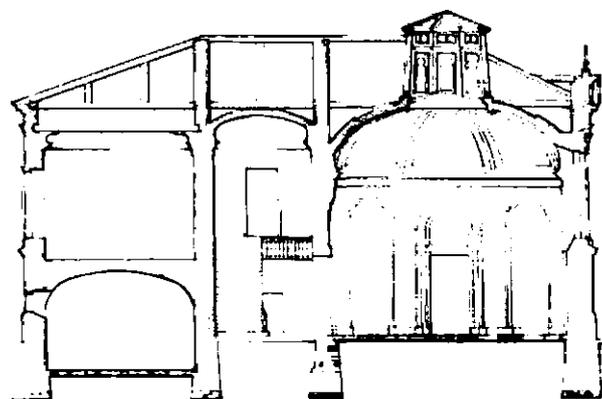
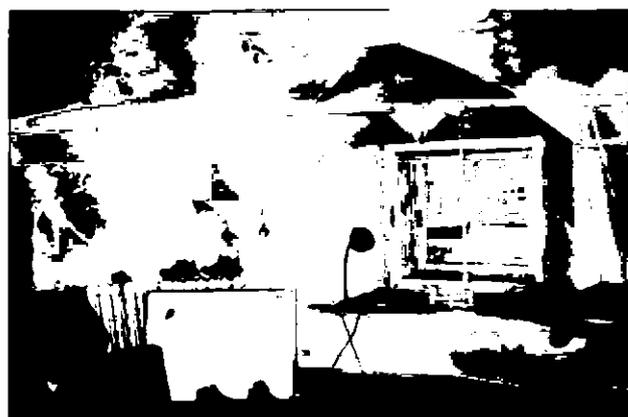
купольный с распалубками –
зала быв. часовни (пом. № 3*,
площадью 57,5 кв.м.);

исторический световой
фонарь** – местоположение,
габариты, конфигурация,
конструкция;

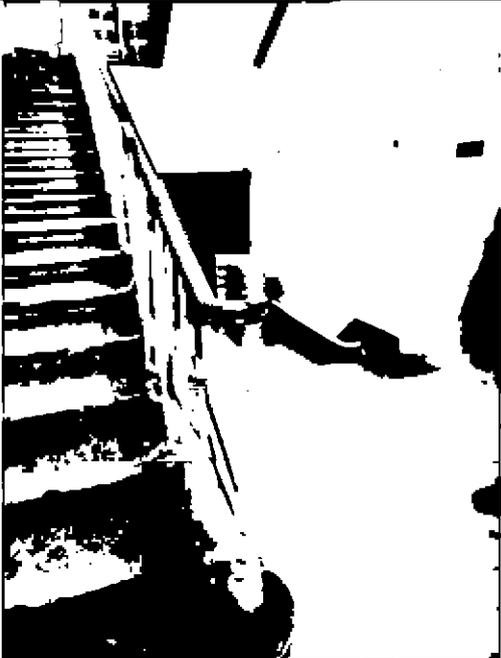
историческую лестницу –
двухмаршевую, на косоурах, с
известняковыми ступенями, с
площадками, облицованными
двухцветной метлахской
плиткой с рисунком «соты» с
бордюром, с литым
металлическим ограждением в
виде вертикальных прутьев с
перехватами растительного
орнамента;

<p>с нижним боковым устоем в виде фигурной балясины, с профилированным деревянным поручнем.</p>

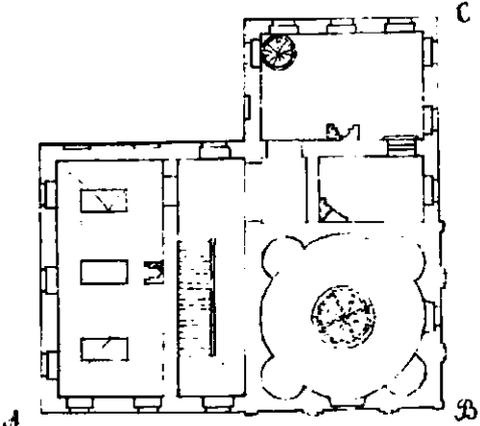
3	<p>Объемно-планировочное решение:</p>	<p>объемно-планировочное решение в габаритах капитальных стен, включая круглый в плане двусветный зал быв. часовни.</p>

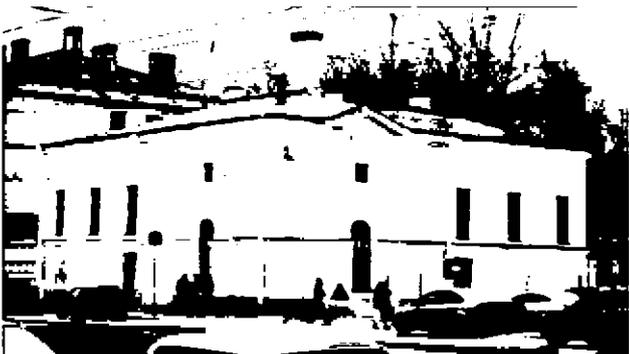
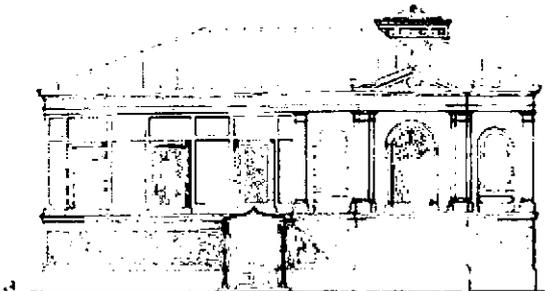
4	<p>Архитектурно-художественное решение фасадов:</p>	<p>лицевые (южный и восточный) фасады*:</p> <p>двухэтажные, с угловым кубическим объемом, выделенным раскреповками; с примыкающими к нему с севера и запада прямоугольными объемами на три оси, в приемах эклектики;</p> <p>материал и характер отделки цоколя – известняк;</p> <p>материал и характер отделки фасадов – окрашенная гладкая штукатурка, в том числе фактурная («в набрызг») в заполнении горизонтальных филенок – в уровне 1-го этажа;</p> <p>*историческое решение фасадов изменено</p>

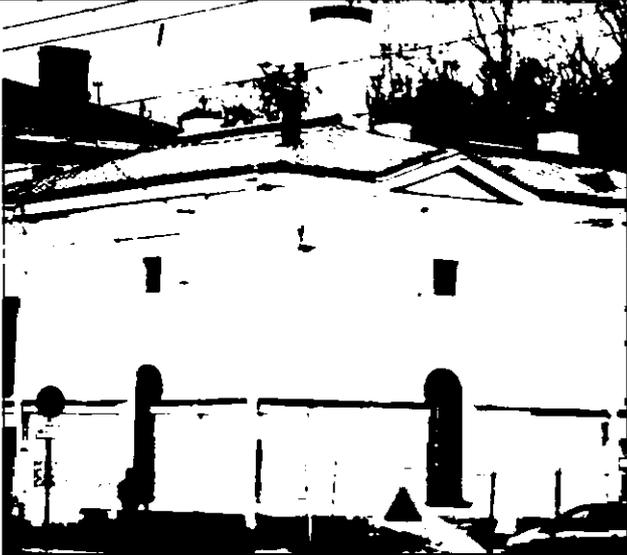
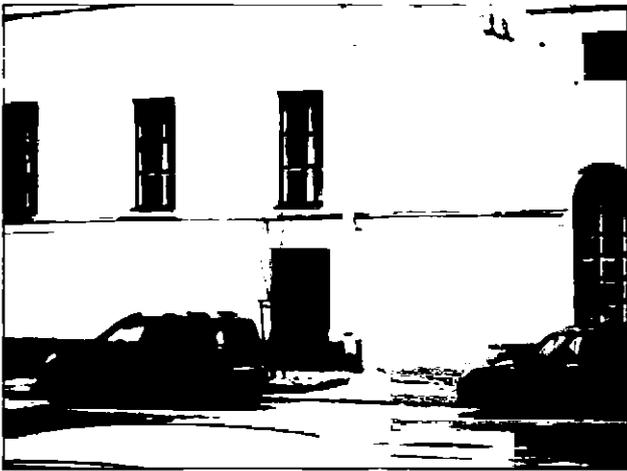
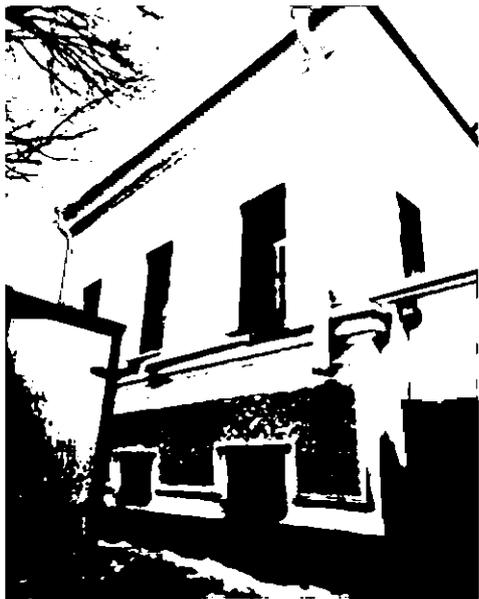
<p>симметричные раскреповки в угловой части здания, увенчанные треугольными фронтонами*; угловые и раскрепованные пилястры тосканского ордера – в уровне 2-го этажа; полуциркульные ниши, подоконные филенки, образованные профилированными тягами – по крайним осям, в уровне 2-го этажа;</p> <p>исторический дверной проем** – местоположение (по 3-й оси), габариты, конфигурация (прямоугольный);</p> <p>исторические оконные проемы – местоположение (в уровне 2-го этажа прямоугольных объемов боковых частей здания), габариты, конфигурация (прямоугольные), оформление (профилированные наличники); заполнение оконных проемов – материал (дерево), цвет***, рисунок расстекловки;</p> <p>профилированные междуэтажные тяги и подоконные карнизы; профилированный венчающий раскрепованный карниз;</p> <p>дворовые (северный и западный) фасады****;</p> <p>материал и характер отделки цоколя – известняк; материал и характер отделки фасадов – окрашенная гладкая штукатурка, в том числе фактурная («в набрызг») в заполнении горизонтальных филенок – в уровне 1-го этажа;</p> <p>*по южному фасаду в настоящее время утрачен **по восточному фасаду переделан в оконный ***по результатам натурных и архивных исследований ****северный фасад искажен поздней одноэтажной пристройкой</p> <p>исторические оконные проемы – местоположение, габариты,</p>

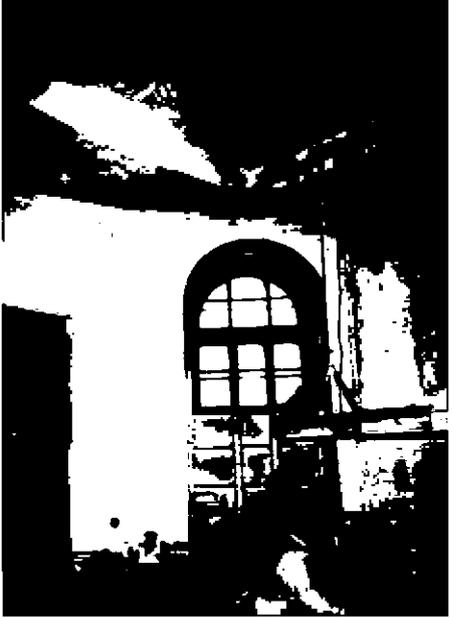
5	<p>Декоративно-художественная отделка интерьеров:</p>	<p>зал быв. часовни (пом. № 3, площадью 57,5 кв. м.):</p> <p>оформление стен – четыре полуциркульные ниши с плоскими завершениями – местоположение (по диагоналям основания кубического объема);</p> <p>оформление стен коридоров 2-го этажа – пилястры тосканского ордера;</p> <p>покрытие полов коридоров 1-2-го этажей – двуцветная (белый, серый) метлахская плитка с рисунком «соты» с бордюром.</p>

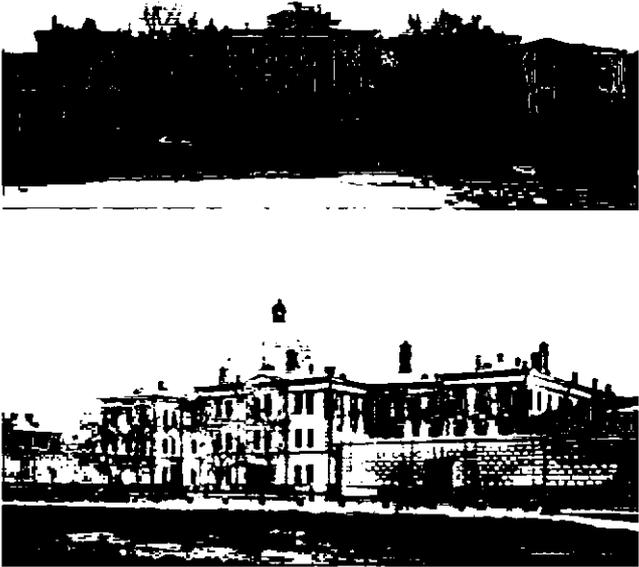
Видовая принадлежность предмета охраны	Предмет охраны	Фотофиксация
1	2	3	4
1	Объемно-пространственное решение:	<p>исторические габариты и конфигурация главного здания с тремя ризалитами, расположенного с отступом от красной линии застройки набережной Фонтанки; примыкающие к нему с двух сторон, 1-2-х этажные флигели, образуют курдонёр, отделенный от набережной металлической оградой с двумя воротами и калиткой; по центральной оси ограды устроена полукруглая площадка, на которой сохранился постамент утраченного в 1918 г. бюста императора Александра II; к южному фасаду главного здания примыкают симметричные дворовые флигели, «Г»-образные в плане; объемно-планировочное решение территории Больничного сада;</p> <p>исторические габариты и конфигурация крыш (скатная), высотные отметки конька, материал покрытия (листовой металл).</p>

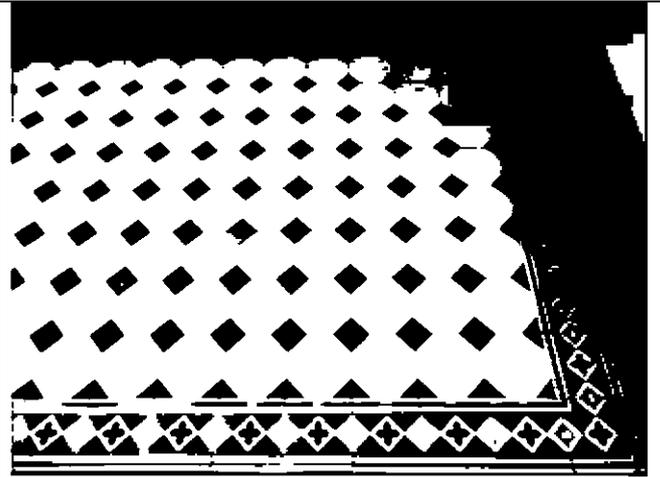
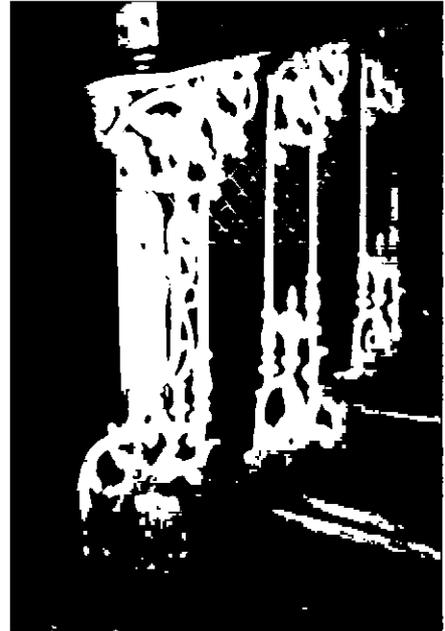
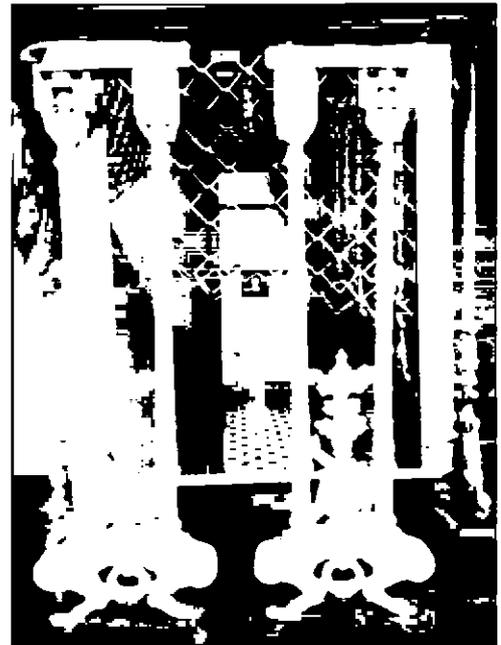
с металлическим литым ажурным ограждением в виде вертикальных парных стоек, декорированных сверху и снизу барочными композициями из побегов аканта; с профилированным деревянным поручнем;

в уровне 1-го этажа – одинарная стойка с волнитообразным кронштейном аналогичного рисунка;

на поворотных частях – в виде парных стоек на звериных лапах, завершенных шишками пинии с провисающими гирляндами, декорированные растительным орнаментом;

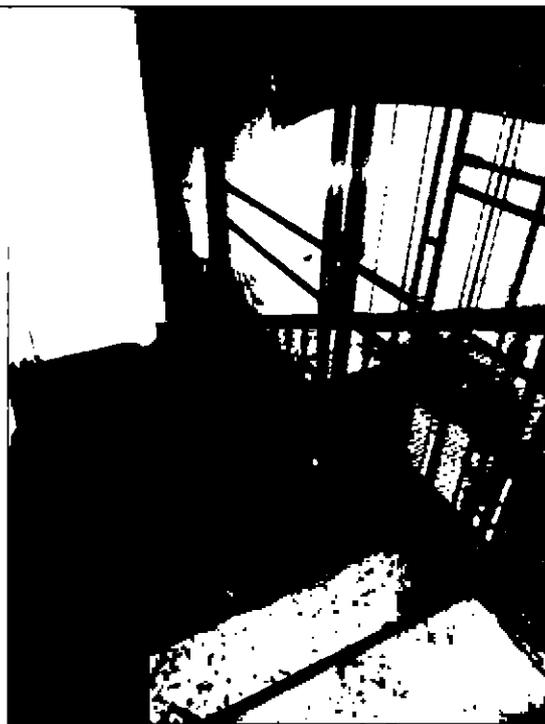
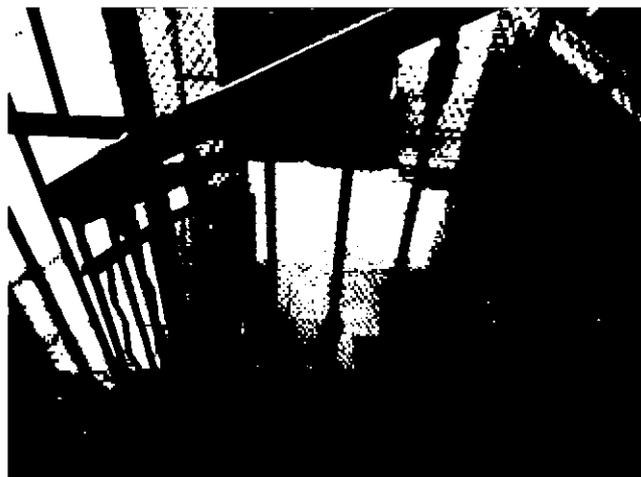
косоурах, с известняковыми ступенями, с площадками, облицованными двухцветной метлахской плиткой (белый, серый), с рисунком «соты», с металлическим ограждением в виде вертикальных стоек с перехватами растительного рисунка сверху и снизу; с профилированным деревянным поручнем;

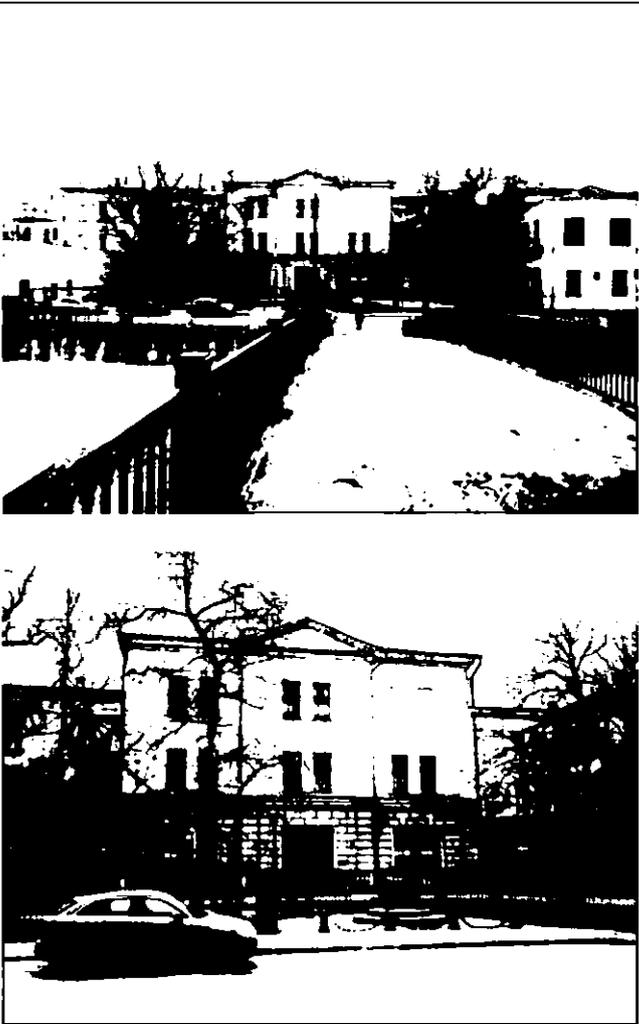
3	<p>Объемно-планировочное решение:</p>	<p>объемно-планировочное решение в габаритах капитальных стен, габариты помещений с архитектурно-художественной отделкой, указанных в п. 5, включая коридорную систему расположения помещений.</p>	
4	<p>Архитектурно-художественное решение фасадов:</p>	<p>лицевой фасад главного здания: симметричный, на 20 световых осей, в приемах позднего классицизма;</p> <p>материал и характер отделки цоколя – известняк; материал и характер отделки фасада – окрашенная штукатурка (руст квадратом – в уровне 1-го этажа, гладкая штукатурка, имитация руста – в уровне 2-3-го этажей);</p> <p>центральный ризалит с раскреповкой на две оси, увенчанной треугольным фронтоном, с выкружкой в тимпане;</p> <p>углы раскреповки, ризалитов центральных осей фасада декорированы рустованными лопатками (в уровне 2-3-го этажей рустом «вперебежку»);</p>

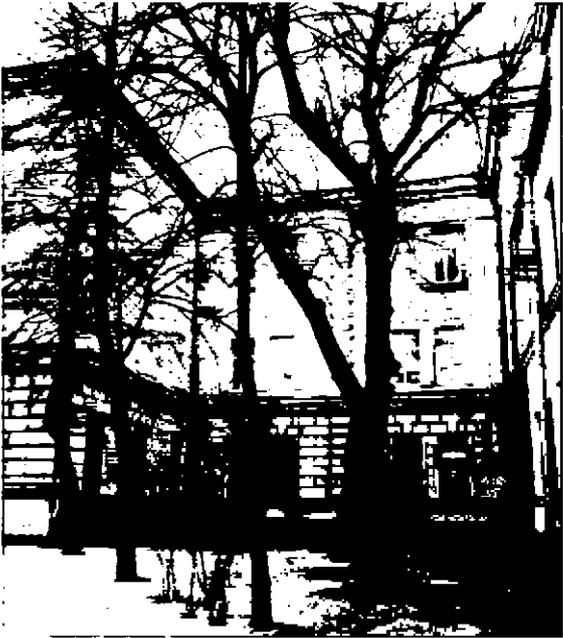
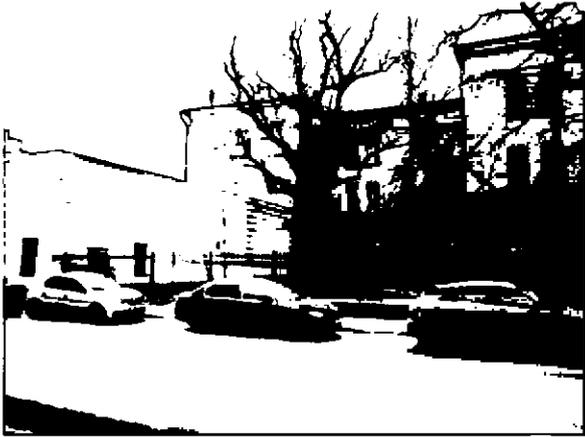
<p>исторический дверной проем – местоположение (по двум центральным осям), габариты, конфигурация (прямоугольный), оформление (профилированный наличник, клинчатый замковый камень имитированный рустом);</p> <p>исторические оконные проемы – местоположение, габариты, конфигурация (прямоугольные), оформление (профилированные наличники, клинчатые замковые камни имитированные рустом);</p> <p>заполнение исторических оконных проемов – материал (дерево), цвет*, рисунок расстекловки;</p> <p>профилированные междуэтажные тяги и подоконные карнизы;</p> <p>венчающий профилированный раскрепованный карниз;</p> <p>восточный флигель: одноэтажный, примыкает к восточному ризалиту главного здания – часть исторической больничной ограды**;</p> <p>материал и характер отделки цоколя – известняк; материал и характер отделки фасада – окрашенная штукатурка (руст квадратом);</p> <p>*по результатам натурных и архивных исследований **в настоящее время устроены оконные и дверные проемы, включена в застройку советского времени</p>

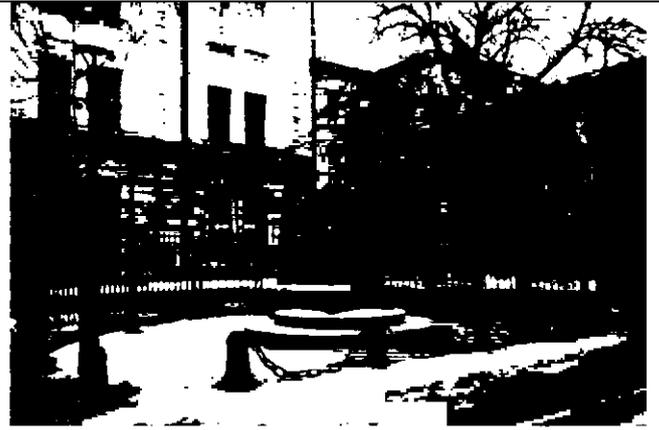
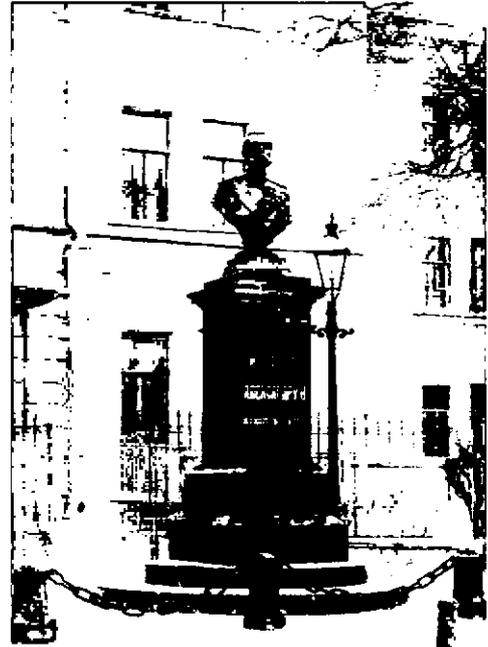
от линии набережной постамент отделен шестью чугунными гранеными столбиками, трапециевидной формы, со сферическим завершением; четыре центральных столбика соединены цепями;

исторический постамент – на круглом в плане ступенчатом основании-стилобате красного гранита, завершённом квадратной плитой с профилированным краем; сверху установлен постамент*** черного гранита, квадратный в плане, на профилированном цоколе;

по границам площадки установлены четыре чугунных торшера-фонаря**** – на граненом основании каннелированные столбики, завершённые бутонами, фланкированными двумя воллотами;

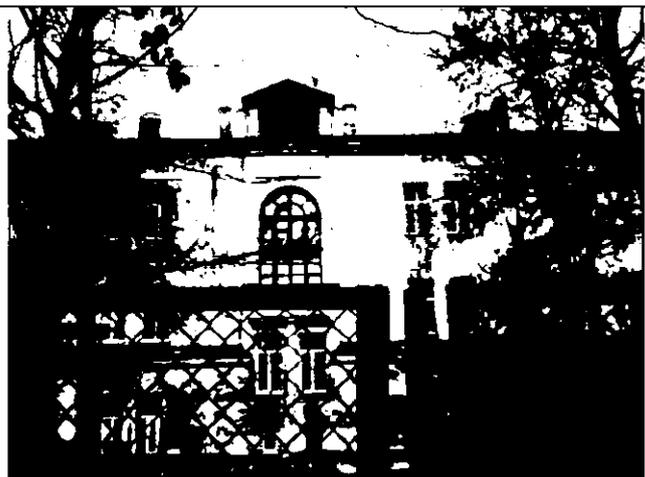
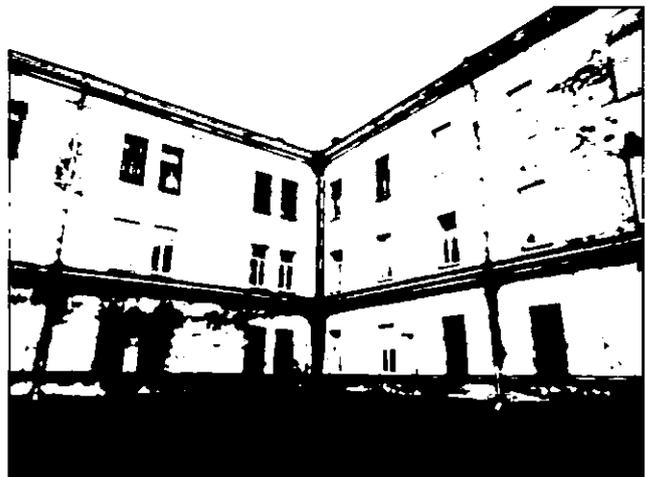
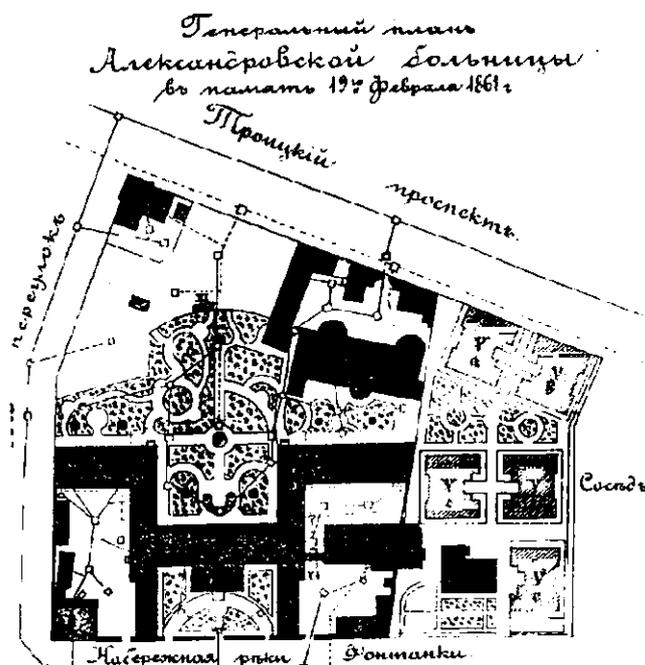
в юго-восточной части территории расположен больничный сад:

историческая планировка сада (утрачена; сохранились две крестообразно пересекающиеся аллеи с круглой площадкой на пересечении);

исторический ассортимент и характер посадки зеленых насаждений (старовозрастной древостой: липа мелколистная, клен остролистный, лиственница сибирская, ель колючая;

*по результатам натуральных и архивных исследований кустарники: барбарис обыкновенный, спирея

<p>японская; газоны обыкновенные);</p> <p>исторический материал садовых дорожек: щебеночно-набивное с отсевом гранита красного цвета.</p>

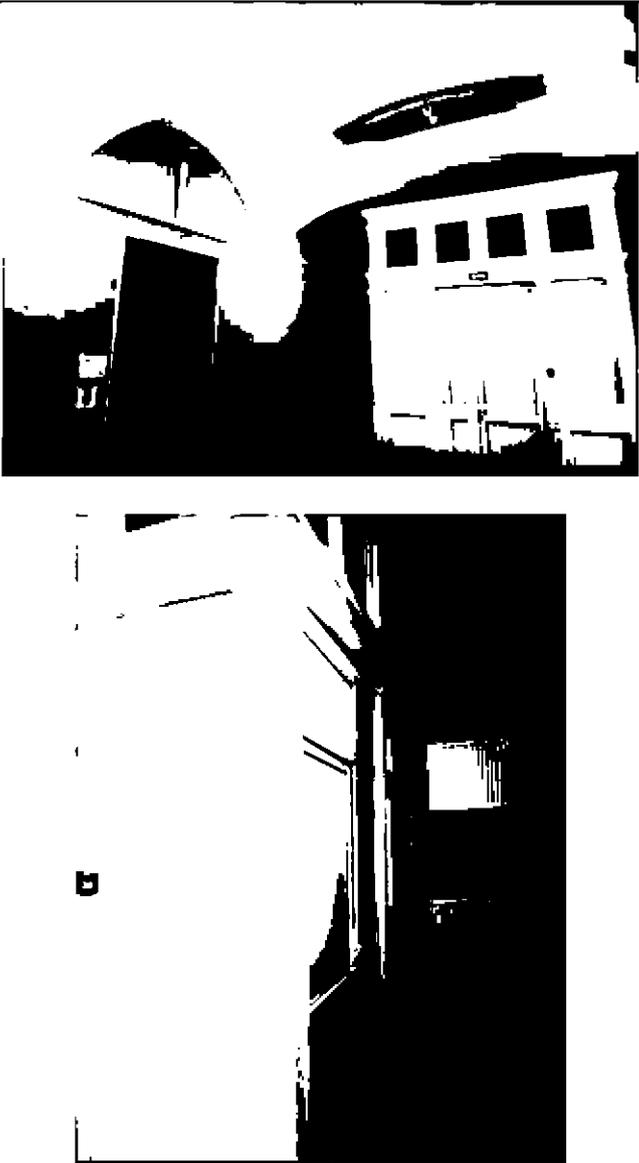
заполнение проема из вестибюля к маршам лестницы – материал (дерево), конструкция (двери двустворчатые, с боковыми нестворными частями, с полуциркульной остекленной фрамугой с геометрической расстекловкой), оформление (профилированные филенки);

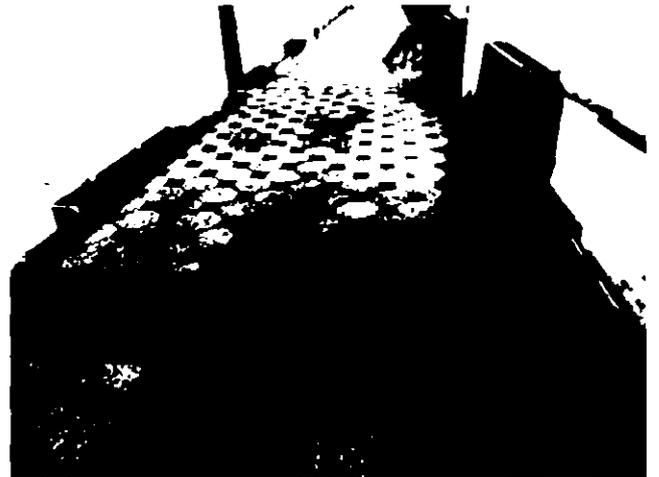
покрытие полов – керамическая двуцветная плитка с рисунком «соты» с бордюром;

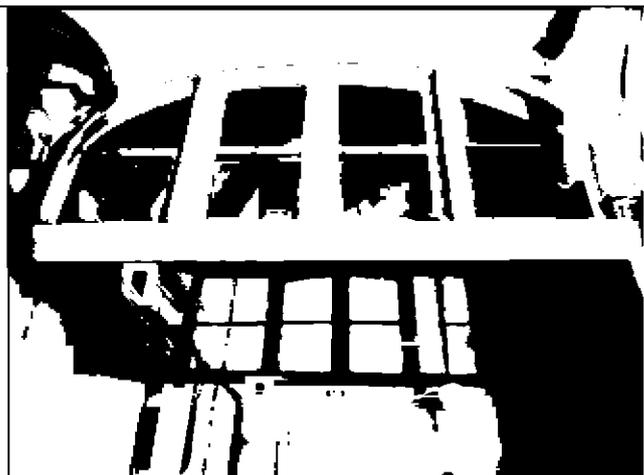
деревянные остекленные
фрамуги с геометрической
расстекловкой;

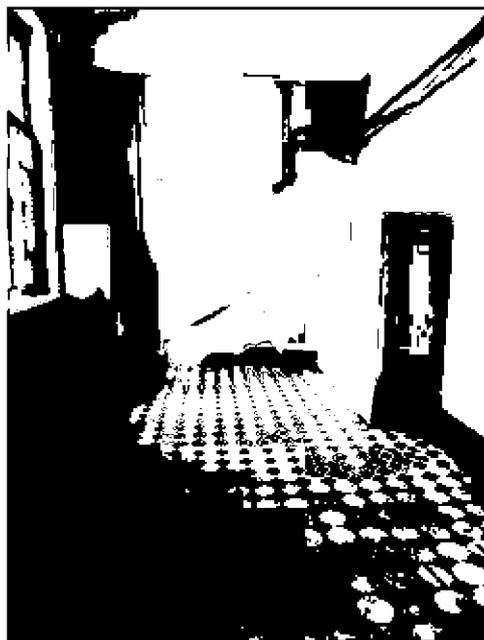
покрытие пола –
двухцветная (белый,
голубой) метлахская плитка
с рисунком «соты»;

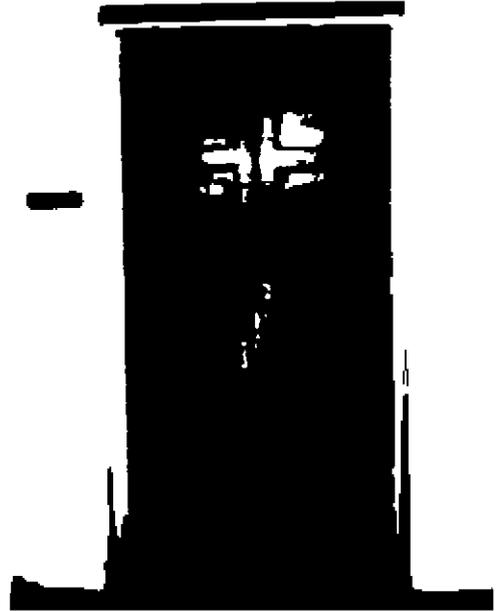
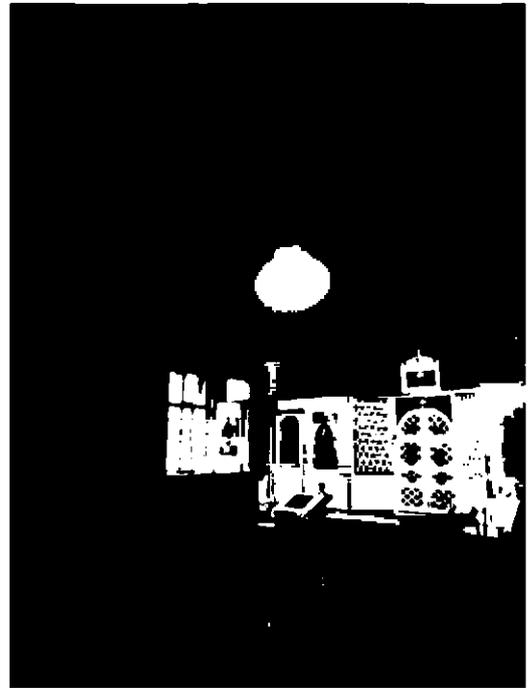
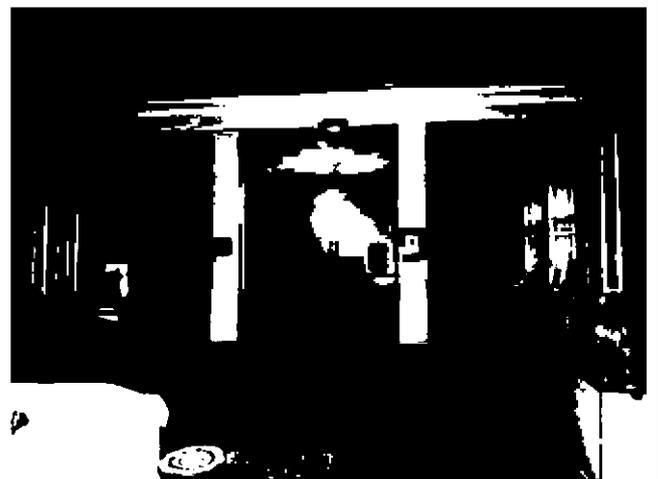
церковь св. Александра Невского (пом. в центральном ризалите главного здания, в уровне 2-3-го этажей):

двусветное, трехчастное помещение, с хорами на опорных пилонах-столбах с филенчатым оформлением;

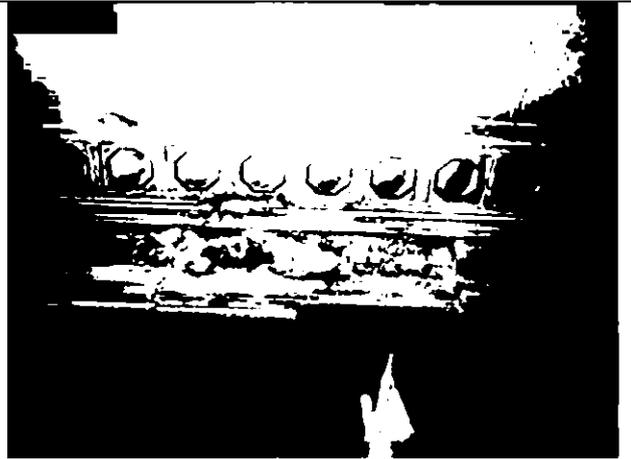
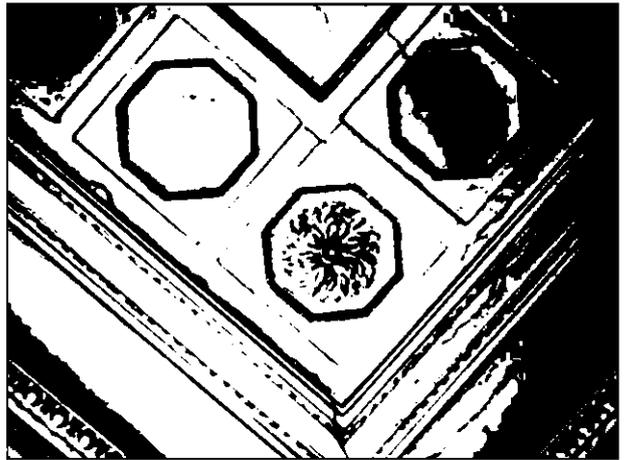
оформление плафона – падуга, профилированный карниз с порезкой иоником, профилированные тяги с порезками «бусы с катушкой», по периметру рама с уплощенными квадратными кессонами с восьмигранными филенками из «бус», в угловых – цветочные розетты;

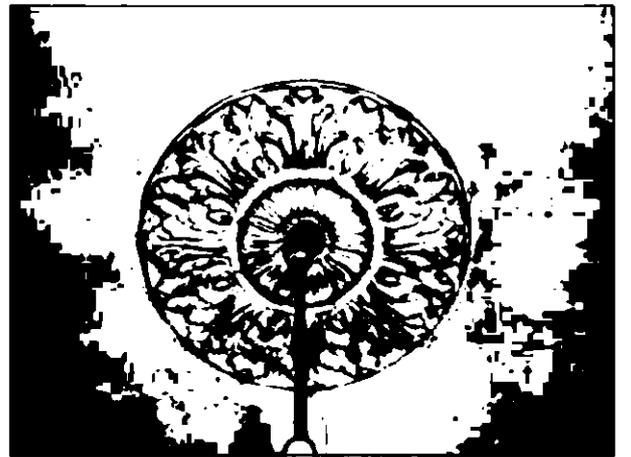
в центре перекрытия и под хорами круглые лепные розетты из листа аканта;

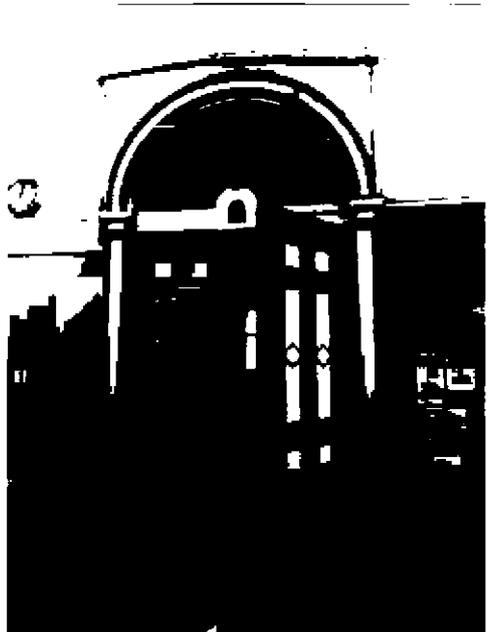
заполнение дверного проема – материал (дерево), конструкция (двери двустворчатые, с полуциркульной фрамугой с веерной расстекловкой), оформление (профилированные филенки с ромбовидными вставками в верхней части; со стороны лестницы с
