**Об утверждении предмета охраны
объекта культурного наследия регионального значения
«Воронинские бани»**

Предмет охраны

объекта культурного наследия регионального значения «Воронинские бани»,
1870–1871 гг., 1897–1898 гг., расположенного по адресу: Санкт-Петербург,
наб. реки Мойки, д. 82, литера В

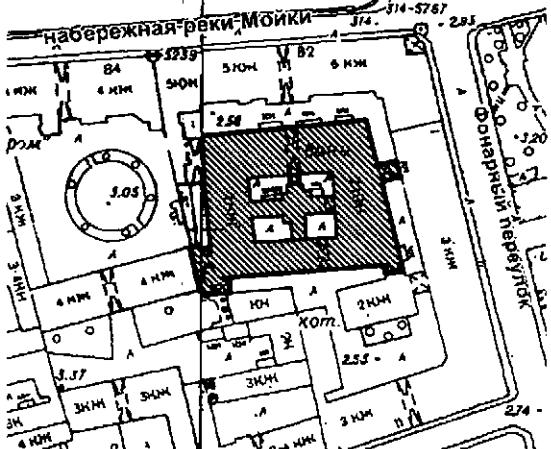
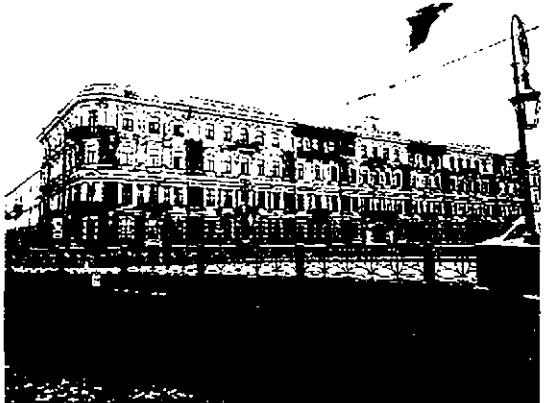
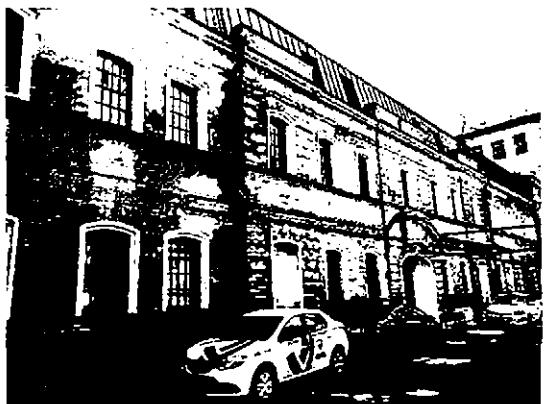
№ п/п	Виды предмета охраны	Элементы предмета охраны	Фотофиксация
1	2	3	4
1.	Объемно-пространственное решение:	<p>исторические габариты и конфигурация здания, прямоугольного в плане, расположенного внутри двора здания по адресу: наб. р. Мойки, д. 82, литера А; включая галереи-переходы с воротными проездами западного и юго-восточного фасадов; воротные проезды северного и южного корпусов; объемно-планировочное решение четырех внутренних дворов, включая воротные проезды, соединяющие дворы;</p> <p>высотные отметки крыши, материал кровли (листовой металл).</p>

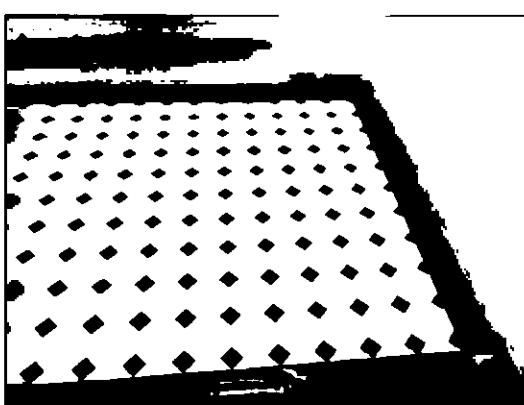
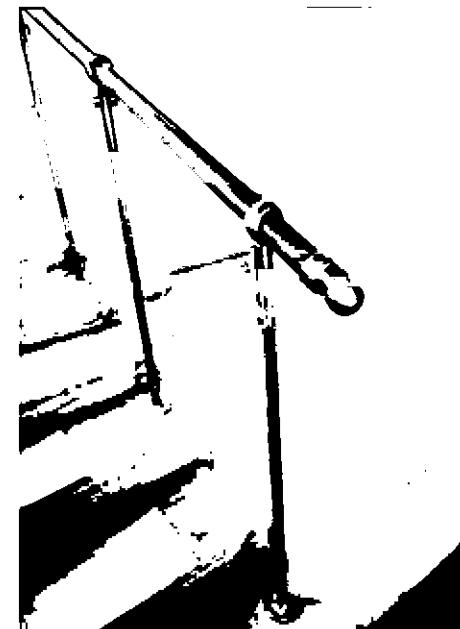
2.	<p>Конструктивная система:</p> <p>исторические наружные и внутренние капитальные стены (кирпичные);</p> <p>историческая парадная лестница – средистенная, маршевая, с между маршевыми площадками, облицованными двуцветной (охра, коричневый) метлахской плиткой* с рисунком «соты» с бордюром, с боковыми устоями с известняковыми плитами*;</p>

<p>с ограждением из четырех парных секций, состоящих из латунных вертикальных стоек на круглых латунных цапфах, завершенных кольцами, и дубовых поручней**, круглых в сечении: поручни завершены латунными набалдашниками*** с шарами;</p> <p>*исторический аналог, установлены при реставрации 2015-17 гг. **воссозданы по аналогии существующих, в историческом материале в 2015-17 гг. ***воссозданы по историческим образцам в 2015-17 гг.</p>
----	---	--

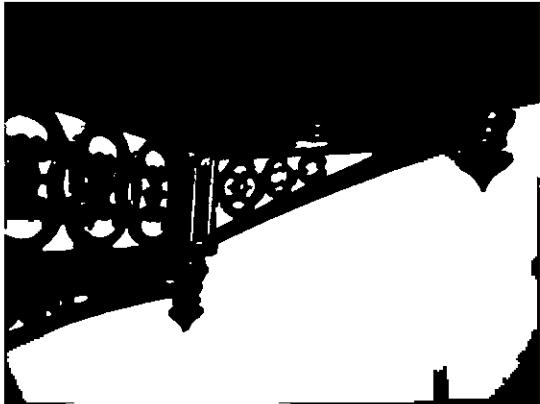
<p>с подступенками на кронштейнах, завершенными конусообразными пирамидками – ажурного литья растительно-геометрического рисунка;</p>

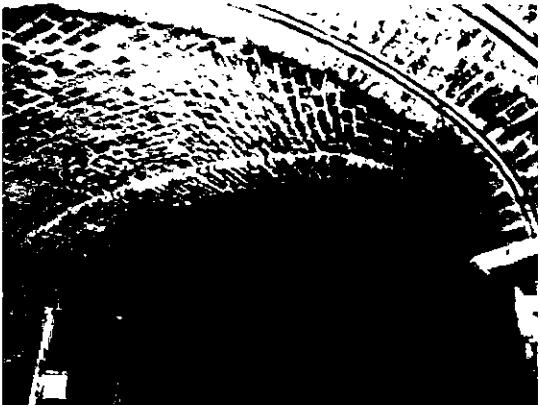
<p>коробовый, на подпружных арках, поворотный – галереи-перехода юго-западного угла фасадов;</p>

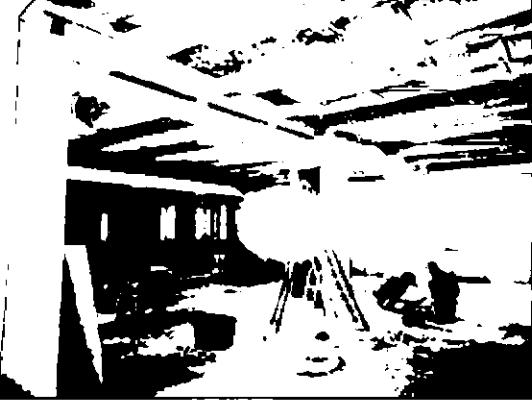
опорные пилоны – помещений 1-2-го этажей западного корпуса.

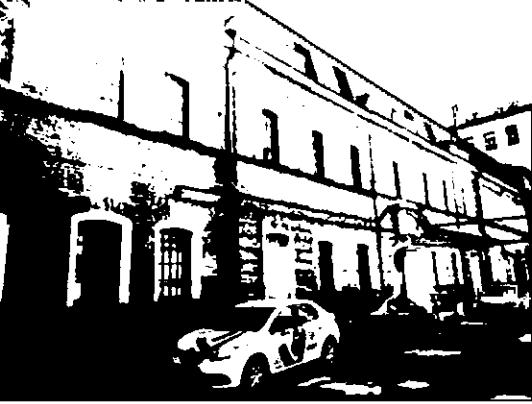
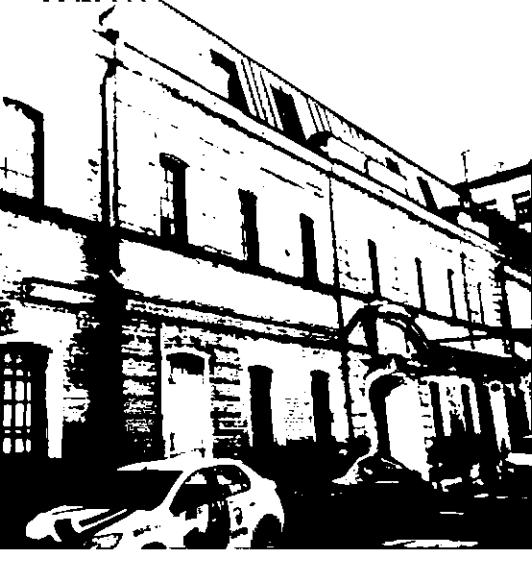
3.	Объемно-планировочное решение:	историческое объемно-планировочное решение в части помещений с исторической декоративно-художественной отделкой.	
4.	Архитектурно-художественное решение фасадов:	<p>внешние фасады: двухэтажные, в приемах «кирпичного стиля»;</p> <p>материал и характер отделки цоколя – известняк;</p> <p>материал и характер отделки фасада – лицевой кирпич: с оштукатуренными декоративными элементами*;</p> <p>раскреповки северного фасада – местоположение, габариты, конфигурация, оформление (рустованные лопатки);</p> <p>рустованные лопатки – в оформлении углов и осей фасадов – в уровне 1-2-го этажей;</p>

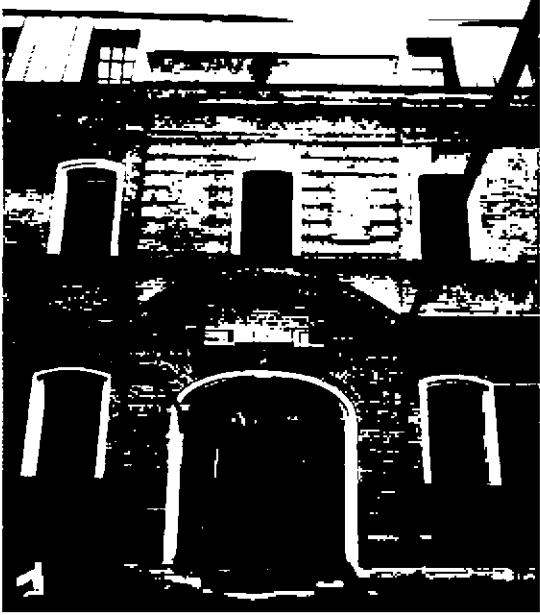
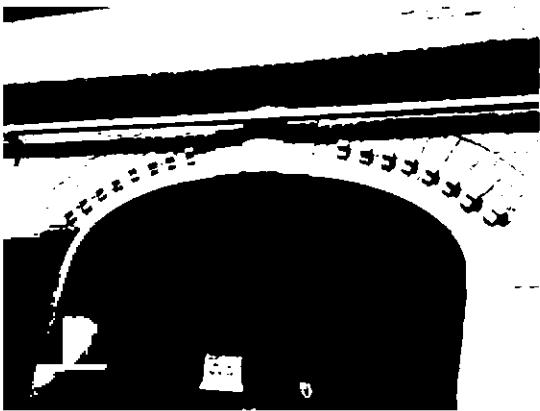
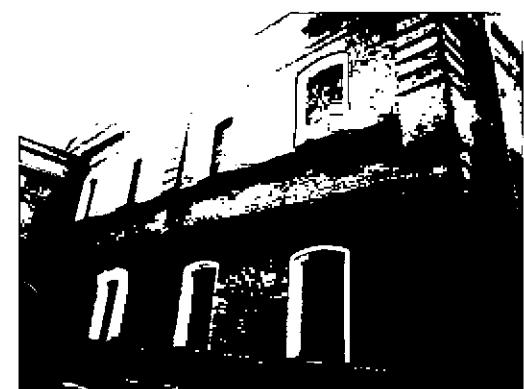
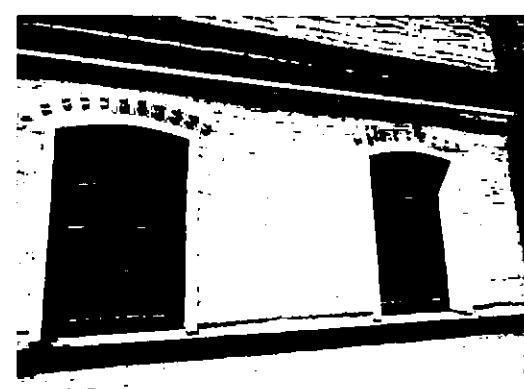
<p>воротные проезды – местоположение (северный и южный фасады), габариты, конфигурация (с коробовым завершением), оформление (рамочные наличники, замковые камни, лучковые перемычки со стилизованными кронштейнами);</p> <p>северный проезд расположен в центральной раскреповке, с лучковым фронтоном и фигурной деталью с карнизом криволинейной формы;</p> <p>исторические оконные и дверные проемы – местоположение, габариты, конфигурация (с лучковым завершением);</p> <p>исторический рисунок и цвет (чугуна) оконных заполнений;</p> <p>оформление оконных проемов – рамочные наличники, лучковые перемычки, в том числе со стилизованными кронштейнами – в уровне 1-2-го этажей;</p>

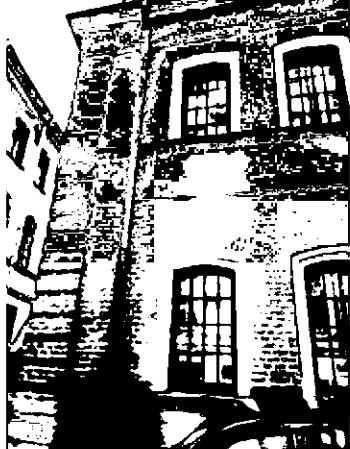
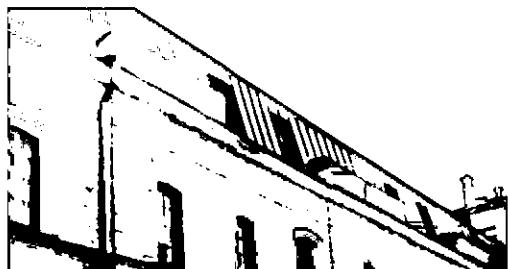
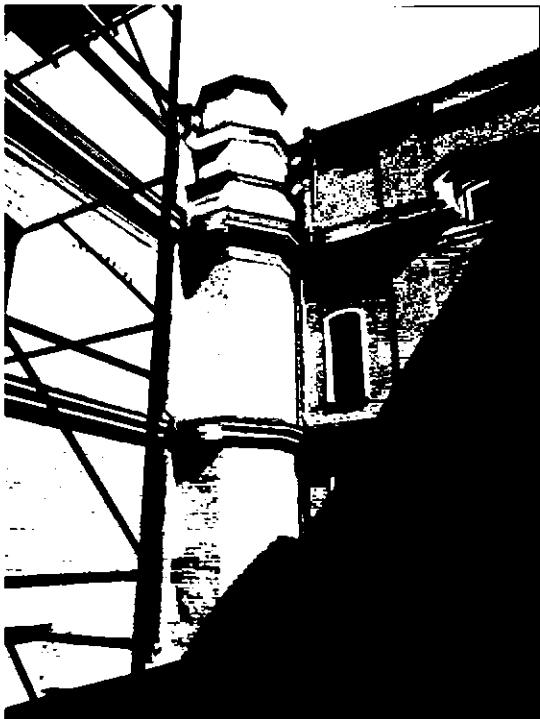
<p>профилированные междуэтажные тяги и подоконные карнизы, в том числе открытые металлом;</p> <p>профилированный венчающий раскрепованный карниз;</p> <p>атики (3) – местоположение (в завершении раскреповок). габариты, конфигурация (прямоугольные в плане);</p> <p>колесоотбойная тумба – местоположение (северо-восточный угол), габариты, конфигурация, материал (гранит);</p> <p>внутренние фасады:</p> <p>двух-трехэтажные, в приемах «кирпичного стиля»;</p> <p>материал и характер отделки цоколя – известняк;</p> <p>материал и характер отделки фасада – лицевой кирпич; с оштукатуренными декоративными элементами*;</p> <p>лопатки – в оформлении воротных проемов и осей фасадов – местоположение, габариты, конфигурация;</p> <p>граненое основание трубы котельной – местоположение (в углах крестообразного флигеля), габариты, конфигурация;</p> <p>*ощтукатурены при реставрации фасадов в 2013-15 гг.</p>

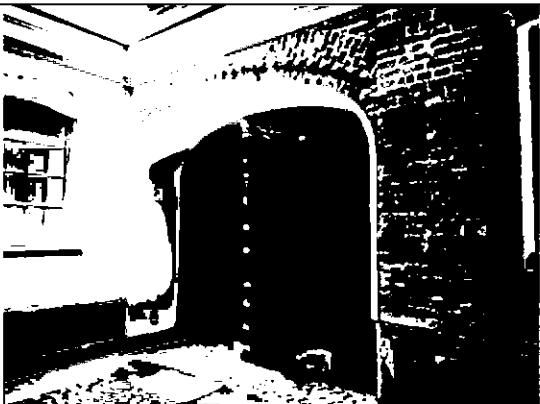
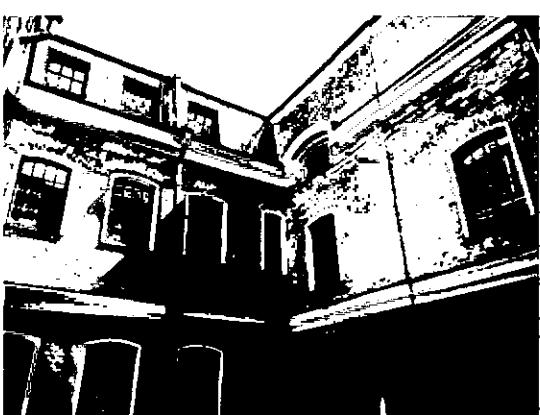
<p>воротные проезды (2) – местоположение, габариты, конфигурация (с коробовым завершением), оформление (рамочные наличники, лучковые перемычки со стилизованными кронштейнами);</p> <p>исторические оконные и дверные проемы – местоположение, габариты, конфигурация (с лучковым завершением); ширина и верхняя отметка оконных проемов 1-го этажа;</p> <p>исторический рисунок и цвет (чугуна) оконных заполнений;</p> <p>оформление оконных проемов – рамочные наличники, лучковые перемычки, стилизованные кронштейны – в уровне 1-2-го этажей;</p> <p>профилированные междуэтажные тяги и карнизы,крытые металлом;</p> <p>профилированный венчающий карниз.</p>

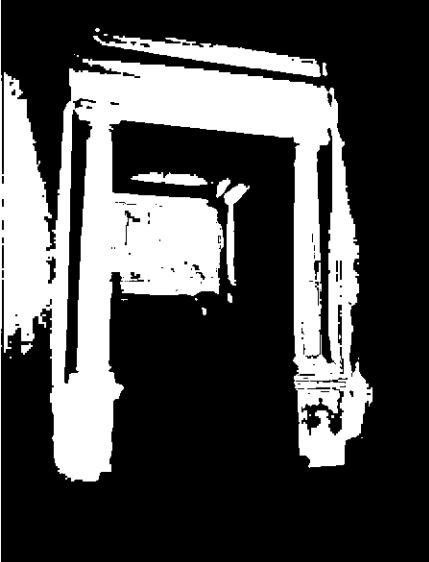
5	<p>Декоративно-художественная отделка интерьеров:</p> <p>вестибюль и парадная лестница:</p> <p>оформление плафона – профилированные тяги, два лепных каннелированных кронштейна, декорированных листом аканта;</p> <p>проход к маршрутам лестницы фланкирован двумя колоннами тосканского ордера на высоких постаментах;</p> <p>покрытие пола вестибюля – двухцветная (охра, коричневый) метлахская плитка* с рисунком «соты» с бордюром;</p> <p>*исторический аналог, покрытие выполнено при реставрации 2015-17 гг.</p>

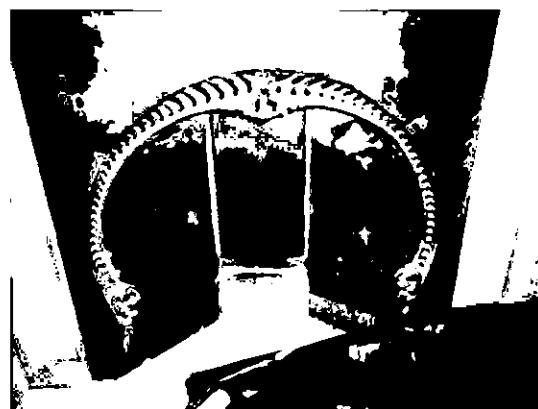
камин* средистенный, серого с прожилками мрамора. прямоугольный в плане; фронтальная часть с филенками с алмазной гранью; боковые части - гладкие; топочное отверстие прямоугольной формы, обшито листом металла криволинейных очертаний, у топки с прорезным орнаментом и растительными завитками в центральной и нижних частях; с профилированной прямоугольной полочкой; время: 1870-1871 гг.; размер: высота - 102 см, ширина - 125 см, глубина - 24 см (до стены);

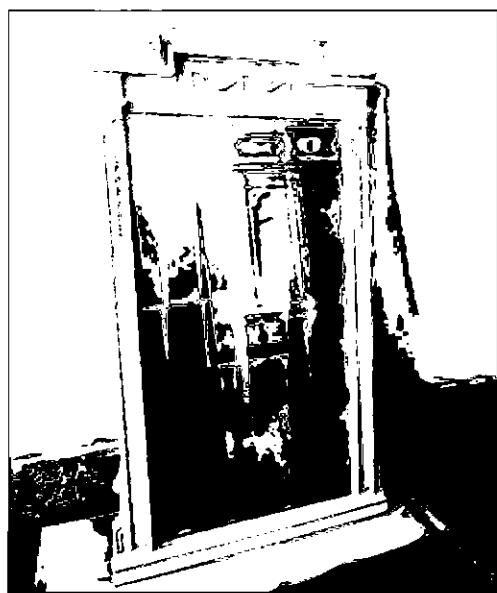
зеркало надкаминное прямоугольной формы, в профилированной деревянной раме: продольные стороны рамы фланкированы лопatkами с ниспадающими лавровыми гирляндами, провисающими драпировками, филенками с алмазной гранью; в навершии профилированный карниз с щипцовым завершением прямоугольных очертаний, фланкированным волютами; в тимпане щипца прямоугольная рамка с провисающей с фестонами *реставрация 2015-17 гг. с воссозданием утраченных мраморных элементов по аналогу существующих в историческом материале

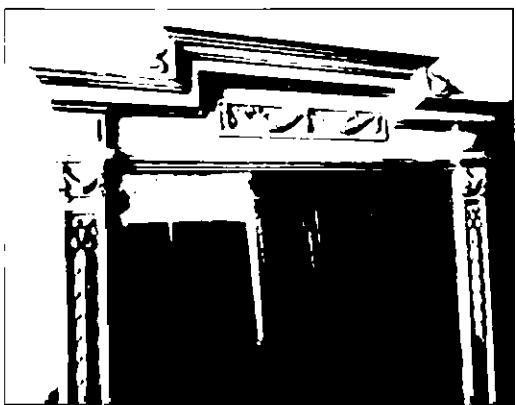
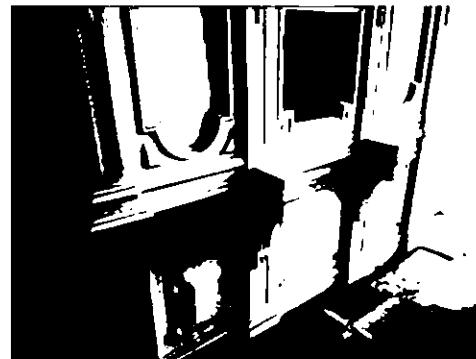
<p>лавровой гирляндой перевитой лентами с бантиками; основание рамы с профилированной тягой, фланкировано волютами прямоугольных очертаний; время: 1870-1871 гг.; размер: высота – 180 см, ширина – 97,5 см;</p> <p>касса: деревянная, двухъярусная, трехчастная; с центральной раскреповкой; на профилированном гладком плинте; части фланкированы филенчатыми лопatkами с ниспадающими лавровыми гирляндами; полотна частей с профилированными филенками – в нижнем ярусе – раскрепованные, с фальцами, с круглыми розеттами по углам; в верхнем – фигурные филенки, центральная – с фальцами, с окошком кассы; под окошком деревянная полочка* на каннелированных консолях; с филенчатым фризом и профилированным раскрепованным карнизов; в навершии трехчастный аттик, прямоугольных очертаний, с центральной повышенной частью, декорирован фигурными филенками; время: 1870-1871 гг.; размер: высота – 270 см, ширина – 213,5 см, глубина – 20 см (до стены);</p> <p>второй вестибюль**: нижний уровень: оформление плафона – падуга, профилированные тяги; в середине перекрытия лепная ромбовидная розетта из завитков аканта; в центре профилированное круглое обрамление с порезкой бусы;</p> <p>*в настоящее время утрачена **при реставрации помещения в 2015-17 гг. обнаружены элементы исторической отделки помещения, в том числе альфрейная живопись по штукатурке (киноварь, воск, белила цинковые, сажа), лепные детали</p>

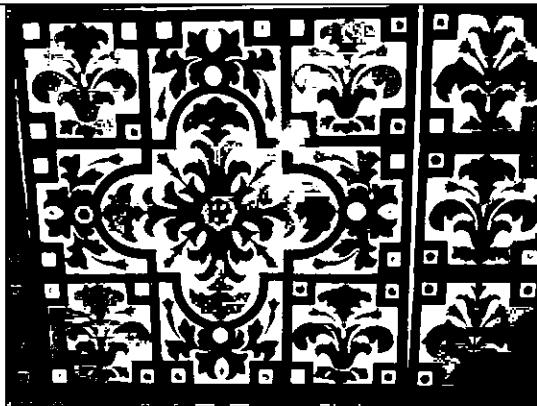
в центральной части фронтальной стороны, симметричное изображение фигурных филенок:

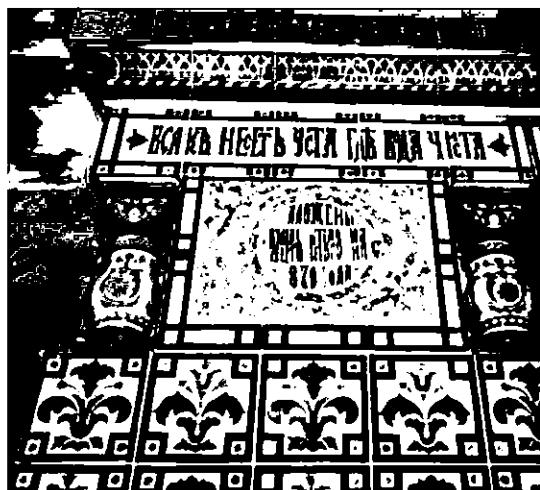
между балюсами в верхней части круглые медальоны в обрамлении листьев с надписями старорусским шрифтом: «ЗАЛОЖЕНЫ ДВАДЦАТЬ ТРЕТЬЕГО ИЮНЯ 1870 ГОДА»; «ОКОНЧЕНЫ ДВАДЦАТЬ ТРЕТЬЕГО АПРЕЛЯ 1871 ГОДА»;

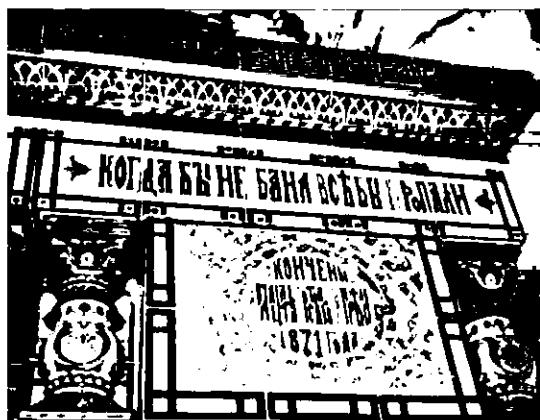
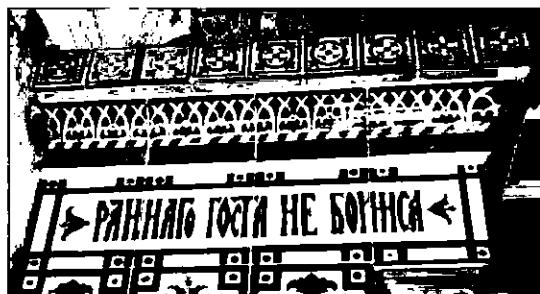
под карнизом фриз с надписями старорусским шрифтом: слева направо, включая боковые стороны: «РАННЕГО ГОСТИ НЕ БОИМСЯ»;

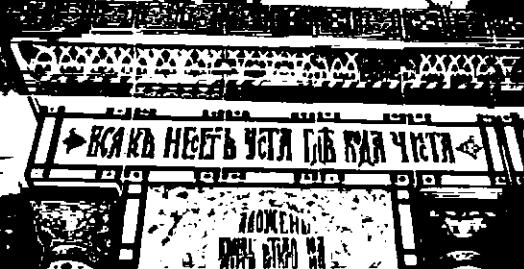
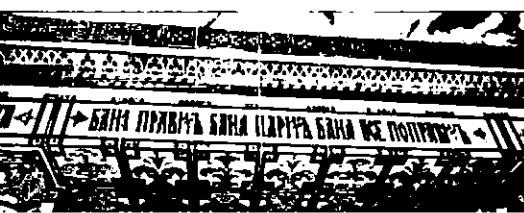
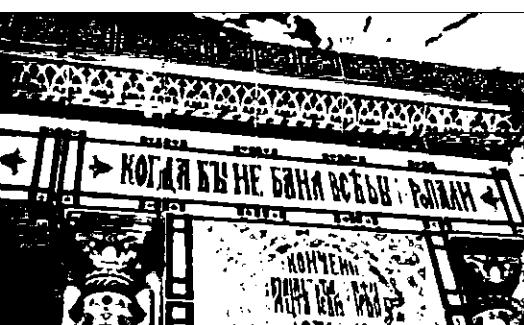
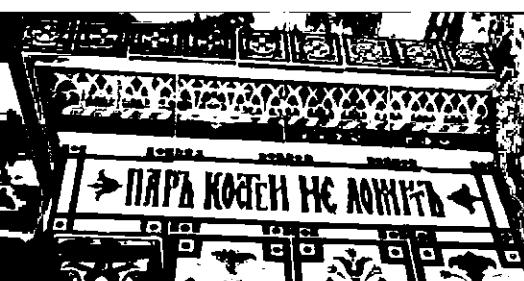
<p>«ВСЯК НЕСЕТ УСТА ГДЕ ВОДА ЧИСТА»;</p> <p>«БАНЯ ПРАВИТ БАНЯ ПАРИТ БАНЯ ВСЕ ПОПРАВИТ»;</p> <p>«КОГДА Б НЕ БАНЯ ВСЕ БЫ ПРОПАЛИ»;</p> <p>«ПАР КОСТЕЙ НЕ ЛОМИТ»;</p> <p>время: 1870-1871 гг.; размеры: высота – ок. 320 см; ширина – ок. 303 см; глубина – 65 см; глубина надкаминной полки – 57 см.</p>
