**Об утверждении предмета охраны
объекта культурного наследия федерального значения
«Церковь Преображения Господня»**

Предмет охраны
объекта культурного наследия федерального значения
«Церковь Преображения Господня», расположенного по адресу:
Санкт-Петербург, Инструментальная улица, дом 3а, литера А

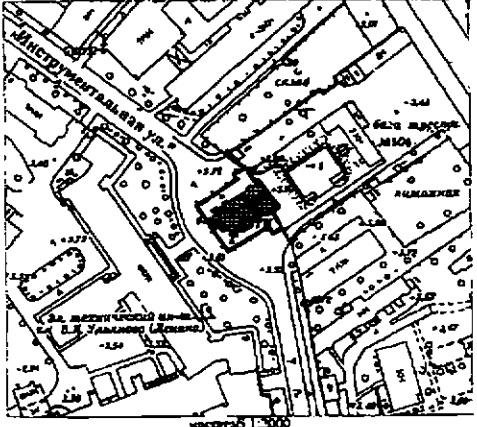
<p>масштаб 1:5000</p>

№ пп	Видовая принадлежность предмета охраны	Предмет охраны	Фотофиксация
1	2	3	4
1	Объемно-пространственное решение:	<p>исторические габариты и конфигурация бесстолпного, прямоугольного в плане храма, решенного в виде четверика, увенчанного пятью главами;*</p> <p>*главы утрачены в 1930-е гг.;</p> <p>исторические габариты и оформление пятиглавия;</p> <p>историческая конфигурация четырехскатной кровли;*</p> <p>*здесь и далее под историческим понимается облик храма на период второй половины XIX – начала XX в. (см. сохранившуюся иконографию);</p>

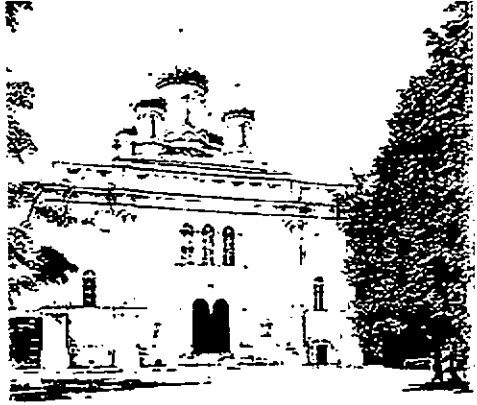
<p>Вид церкви Преображения (Ангел[арсон] остров), почтовая открытка издательства "Richard" СПб, между 1900 и 1904 гг.</p>

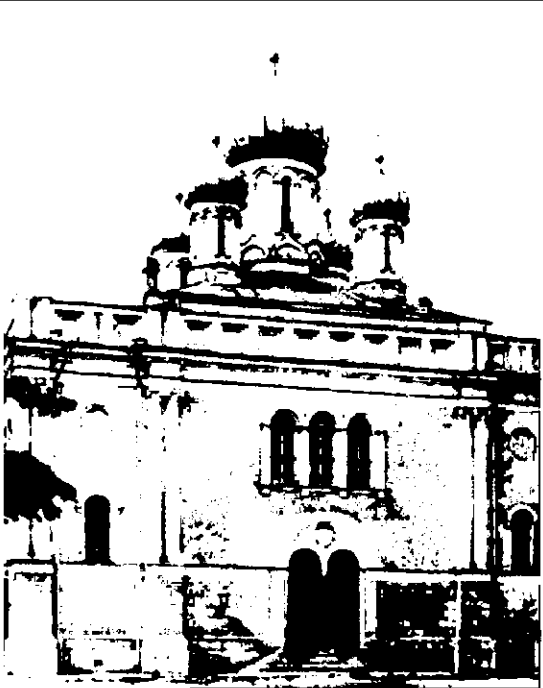
4	<p>Архитектурно-художественное решение фасадов:</p>	<p>архитектурно-художественное решение фасадов по проекту архитектора К.А. Тона, включая:</p> <p>материал и характер отделки фасада (окрашенная штукатурка);</p> <p>аттиковая стенка (в 1930-е гг. преобразована в разорванный фронтон, в настоящее время частично раскрыта);</p> <p>полуколонны стилизованного коринфского ордера;</p> <p>профилированный карниз над капителями колонн (сохранился фрагментарно);</p> <p>исторический материал (дерево), рисунок расстекловки и цвет оконных заполнений;</p> <p>исторический материал (дерево), рисунок и цвет дверных заполнений;</p> <p>известняковый цоколь;</p> <p>гранитное крыльцо западного фасада;</p> <p>историческое местонахождение, габариты и облик крылец южного и северного фасада;</p>

<p>Вид церкви Спасо-Преображения, фрагмент фотографии. СПб, между 1900 и 1903 гг., https://pastvu.com</p>

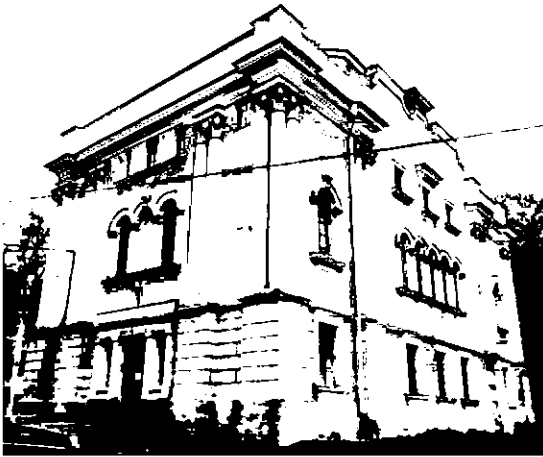
<p>квадровый руст (уровень первого этажа);</p> <p>междуэтажная тяга;</p> <p>историческое местонахождение и габариты оконных проемов;</p> <p>исторические открытые проемы звонницы на западном фасаде (см. иконографию второй половины XIX в.);</p>
